**Verkennd bodemonderzoek  
Stadhouderslaan 49 t/m 69 en de  
Bentham Reddingiusstraat 14 t/m18  
in Assen (deellocatie 4)**

**Actium  
Portugallaan 10  
9403 DS Assen**

**008858/206530-10/R04**

**19 augustus 2016**

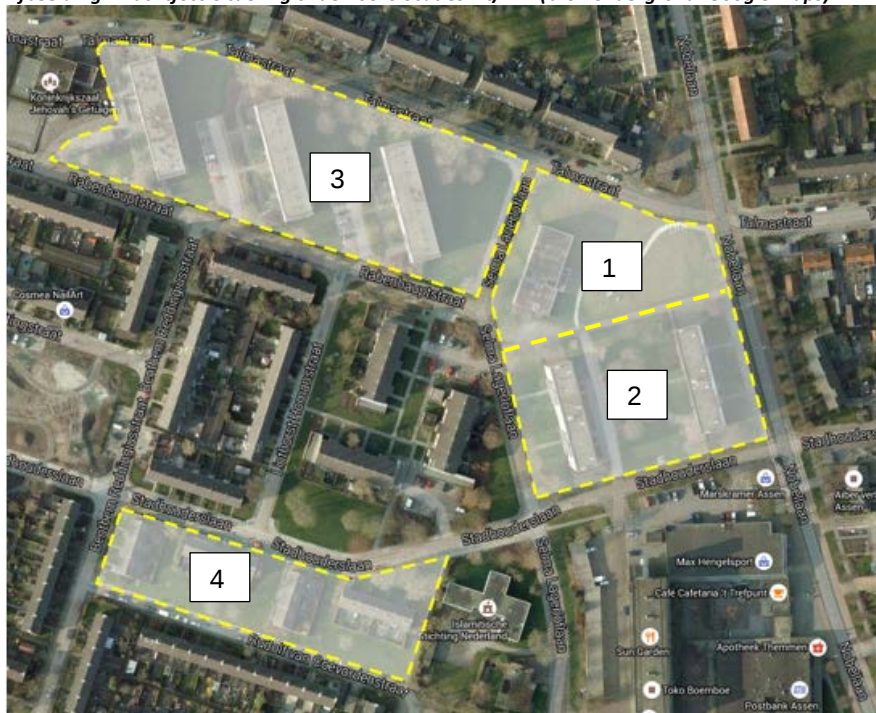
**Afbeelding 1: luchtfoto situering onderzoekslocaties 1 t/m 4 (bron ondergrond: Google maps)**

De onderzoekslocatie maakt onderdeel uit van een groter her te ontwikkelen gebied. Het te ontwikkelen gebied is opgesplitst in vier deellocaties. Op onderstaande afbeelding 1 zijn de vier deellocaties weergegeven. De deellocaties zijn op verzoek van Actium separaat onderzocht en gerapporteerd.

1. Talmastraat 107 en Selma Lagerlöflaan 2 (noordzijde, 3.900 m<sup>2</sup>, locatie voormalig tankstation is gesaneerd en sporthal)
2. Selma Lagerlöflaan (zuidzijde, 5.700 m<sup>2</sup>, woningbouw en openbaar terrein)
3. Rabenhauptstraat (10.800 m<sup>2</sup>, woningbouw en openbaar terrein)
4. Stadhouderslaan (4.700 m<sup>2</sup>, woningbouw en openbaar terrein)

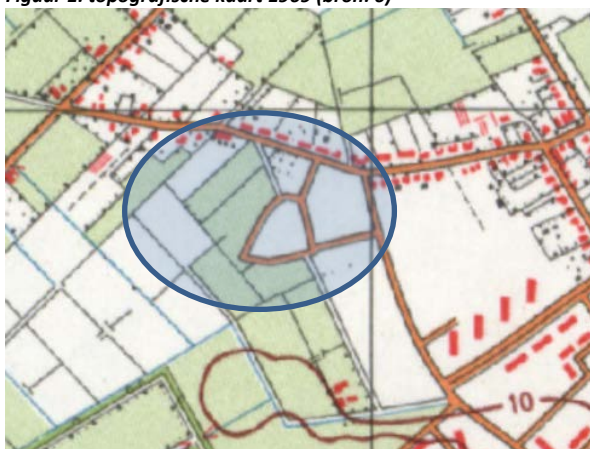
**Figuur 1: topografische kaart 1969 (bron: 6)**

In onderstaande figuren 1 en 2 is de situatie zoals deze rond 1969 en 1970 was afgebeeld. Voor 1970 was het onderzoeksgebied (globaal gesitueerd binnen de blauwe cirkel) voor agrarische doeleinden in gebruik. Echter wordt in documenten (o.a. bron 10) gesproken over voormalige vulpunten uit 1964. De topografische kaarten lopen qua werkelijke invulling soms achter. Echter geven ze wel een beeld in de tijd van de ontwikkeling van het gebied.

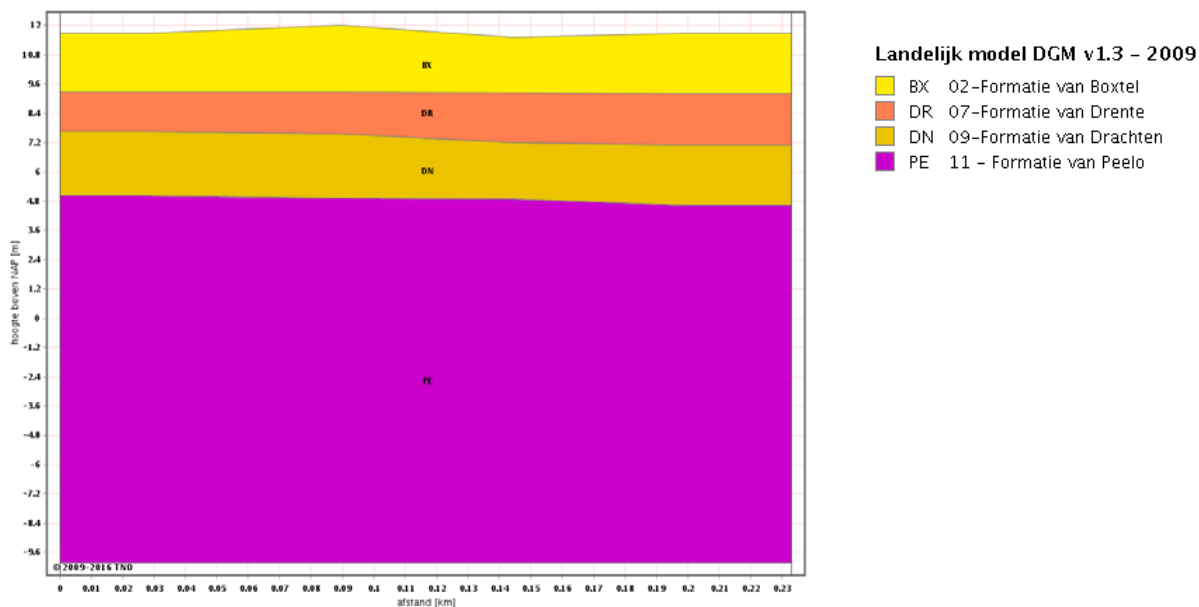
Afbeelding 2: Landelijk model DGM v 1.3 – 2009 (bron DINO-loket)

De regionale geohydrologische bodemopbouw is weergegeven in onderstaande tabel.

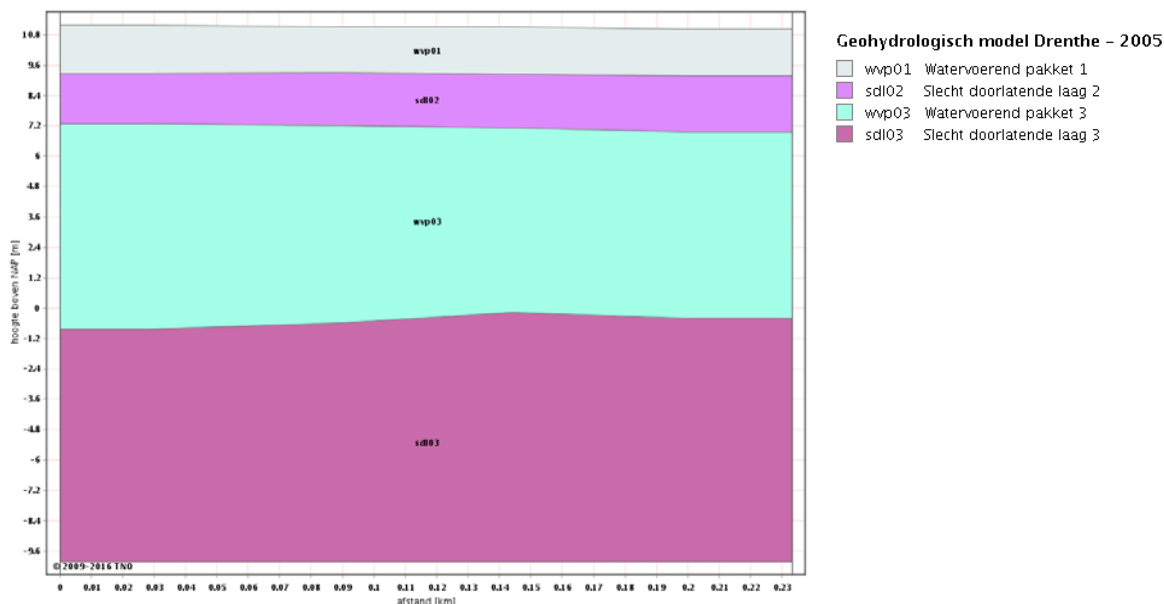
Afbeelding 3: Geohydrologisch model Drenthe – 2005 (bron DINO-loket)

De grondwaterstand van het eerste watervoerende pakket bedraagt regionaal gezien circa 1 m -mv. Regionaal gezien is de stromingsrichting van het freatisch grondwater westnoordwestelijk.

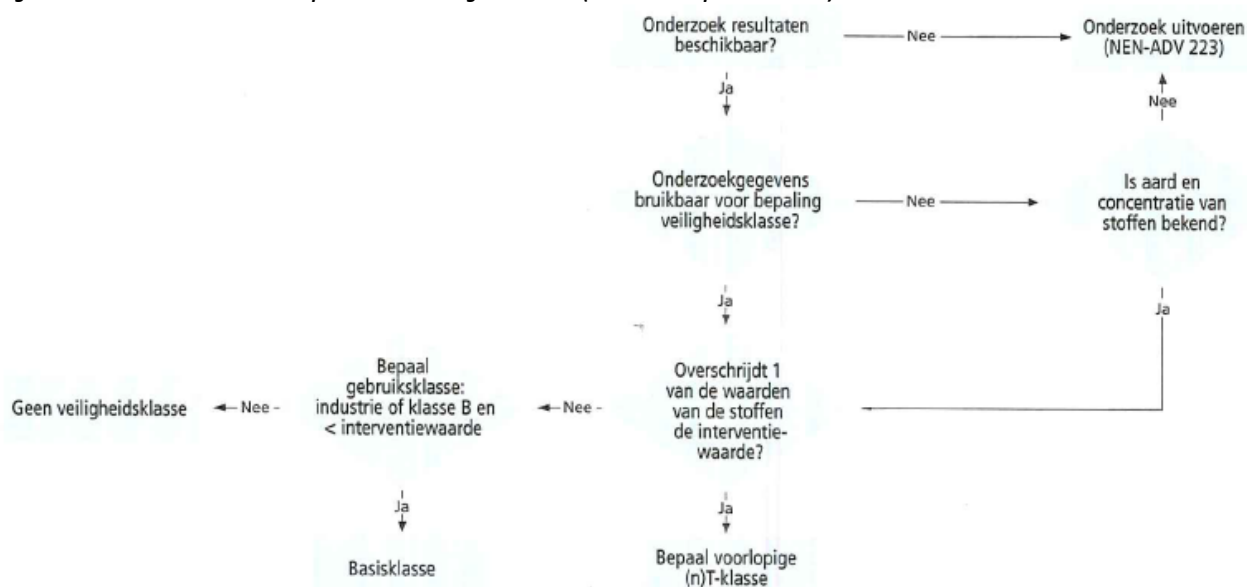
**Figuur 3: Totaalschema voor het bepalen van de veiligheidsklasse (bron: CROW publicatie 132)**

Om te bepalen in welke veiligheidsklasse eventuele grondwerkzaamheden uitgevoerd moeten worden, zijn conform CROW publicatie 132, module 2 paragraaf 2.2. en het volgende schema (figuur 3) uit deze publicatie de veiligheidsklassen bepaald.

In de volgende tabel 12 zijn de resultaten van het bodemonderzoek samengevat en is per monster de veiligheidsklasse weergegeven. Tevens is aangegeven in welke klasse de grond valt binnen Besluit bodemkwaliteit (BBK). De toetsingstabellen betreffende BBK zijn opgenomen in bijlage 5.

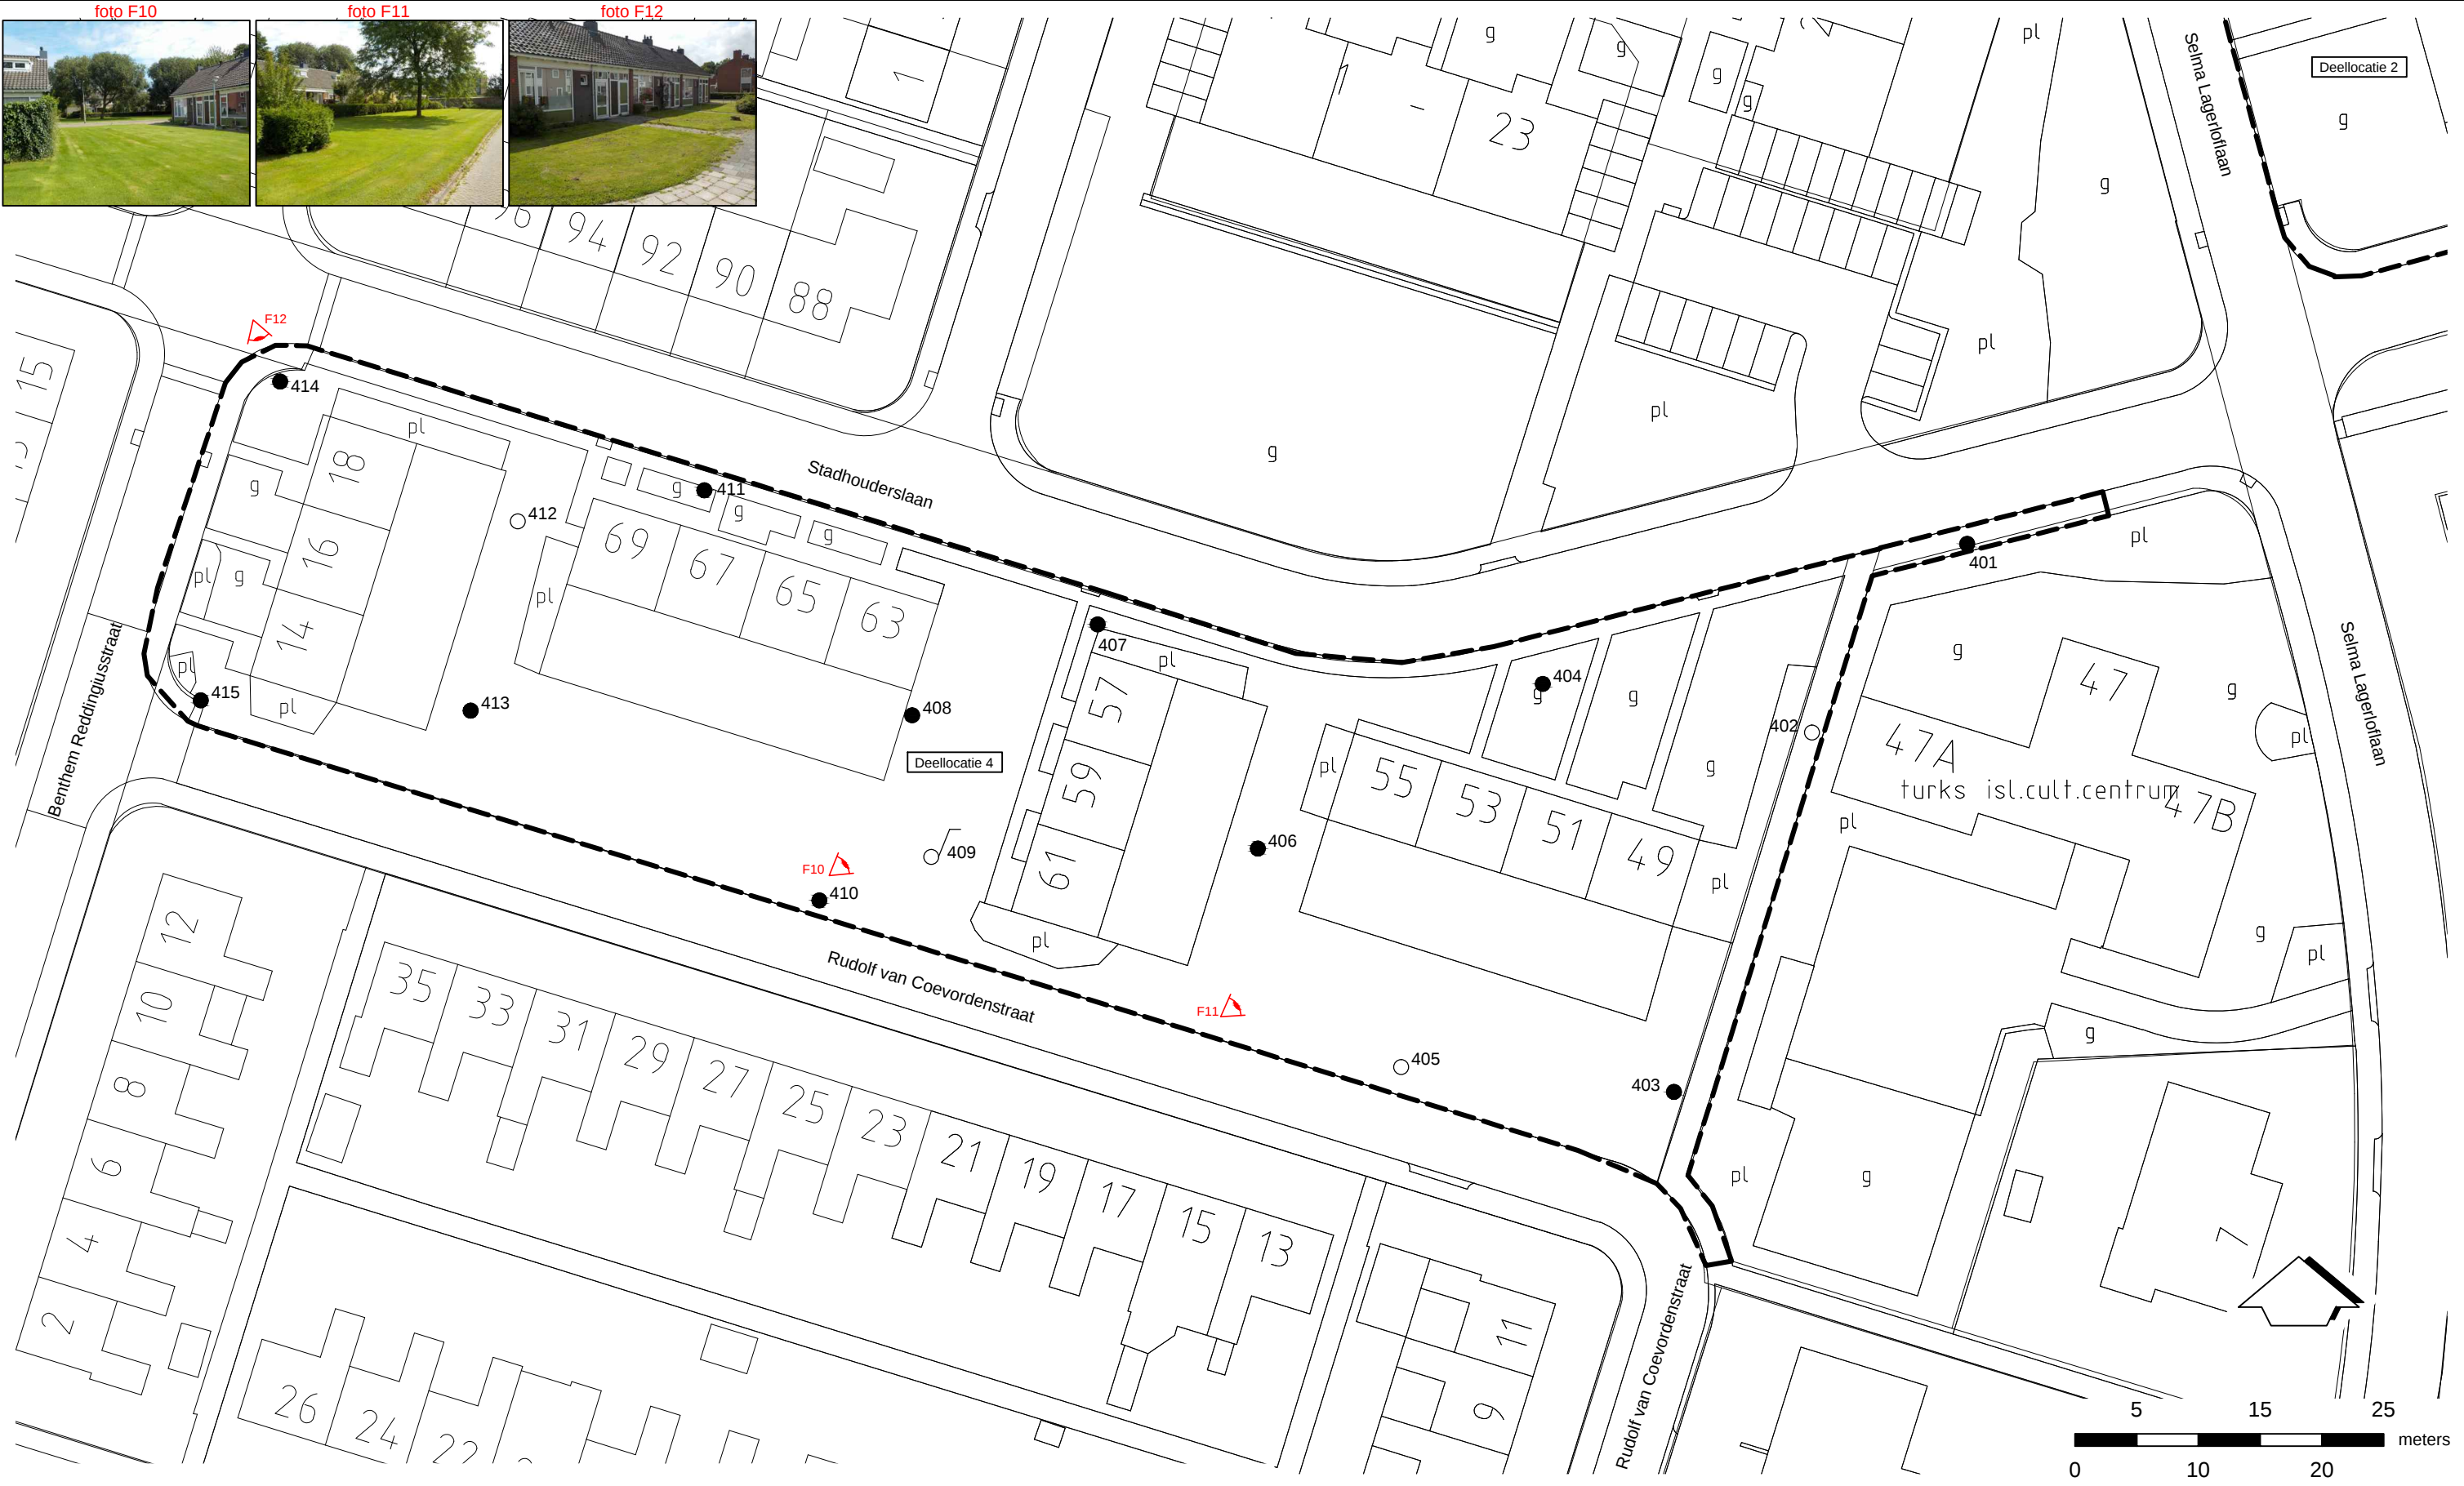
### **Situatietekening met onderzoekspunten**

In onderstaande tabel 5 zijn de uitvoeringsdata en de verantwoordelijke monsternemers van het veldonderzoek weergegeven. De monsternamenpunten zijn weergegeven op de situatietekening in bijlage 2.

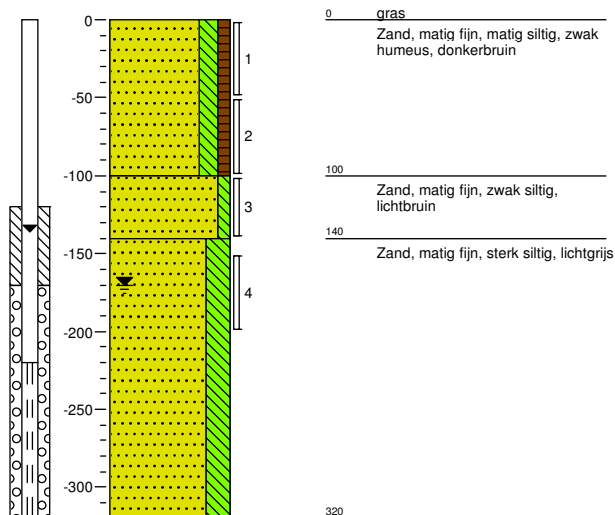
**Meetpunt: 409**

| Onderdeel | Aantal | Diepte (m –mv) | Nummers |
|---|---|---|---|
| Boring met peilbuis | 1 | 2,2 - 3,2 | 409-1 |

| Peilbuis | Filterdiepte (m -mv) | Monster code | Waargenomen bijzonderheden | Grondwater-stand (m -mv) | Zuurgraad (pH) | Geleidings-vermogen (µs/cm) | Troebelheid (NTU) |
|---|---|---|---|---|---|---|---|
| 409-1 | 2,20 - 3,20 | 409-1-1 | Troebel, fijne gronddeeltjes | 1,36 | 5,9 | 678 | 22 |
