**Verkennd bodemonderzoek  
herstructureringslocatie  
Roerdompstraat e.o. te Assen**

opdrachtgever  
datum  
projectleider  
projectnummer  
status

HKB Stedenbouwkundigen  
15 februari 2013  
de heer A.G. Wegman  
51325312  
definitief

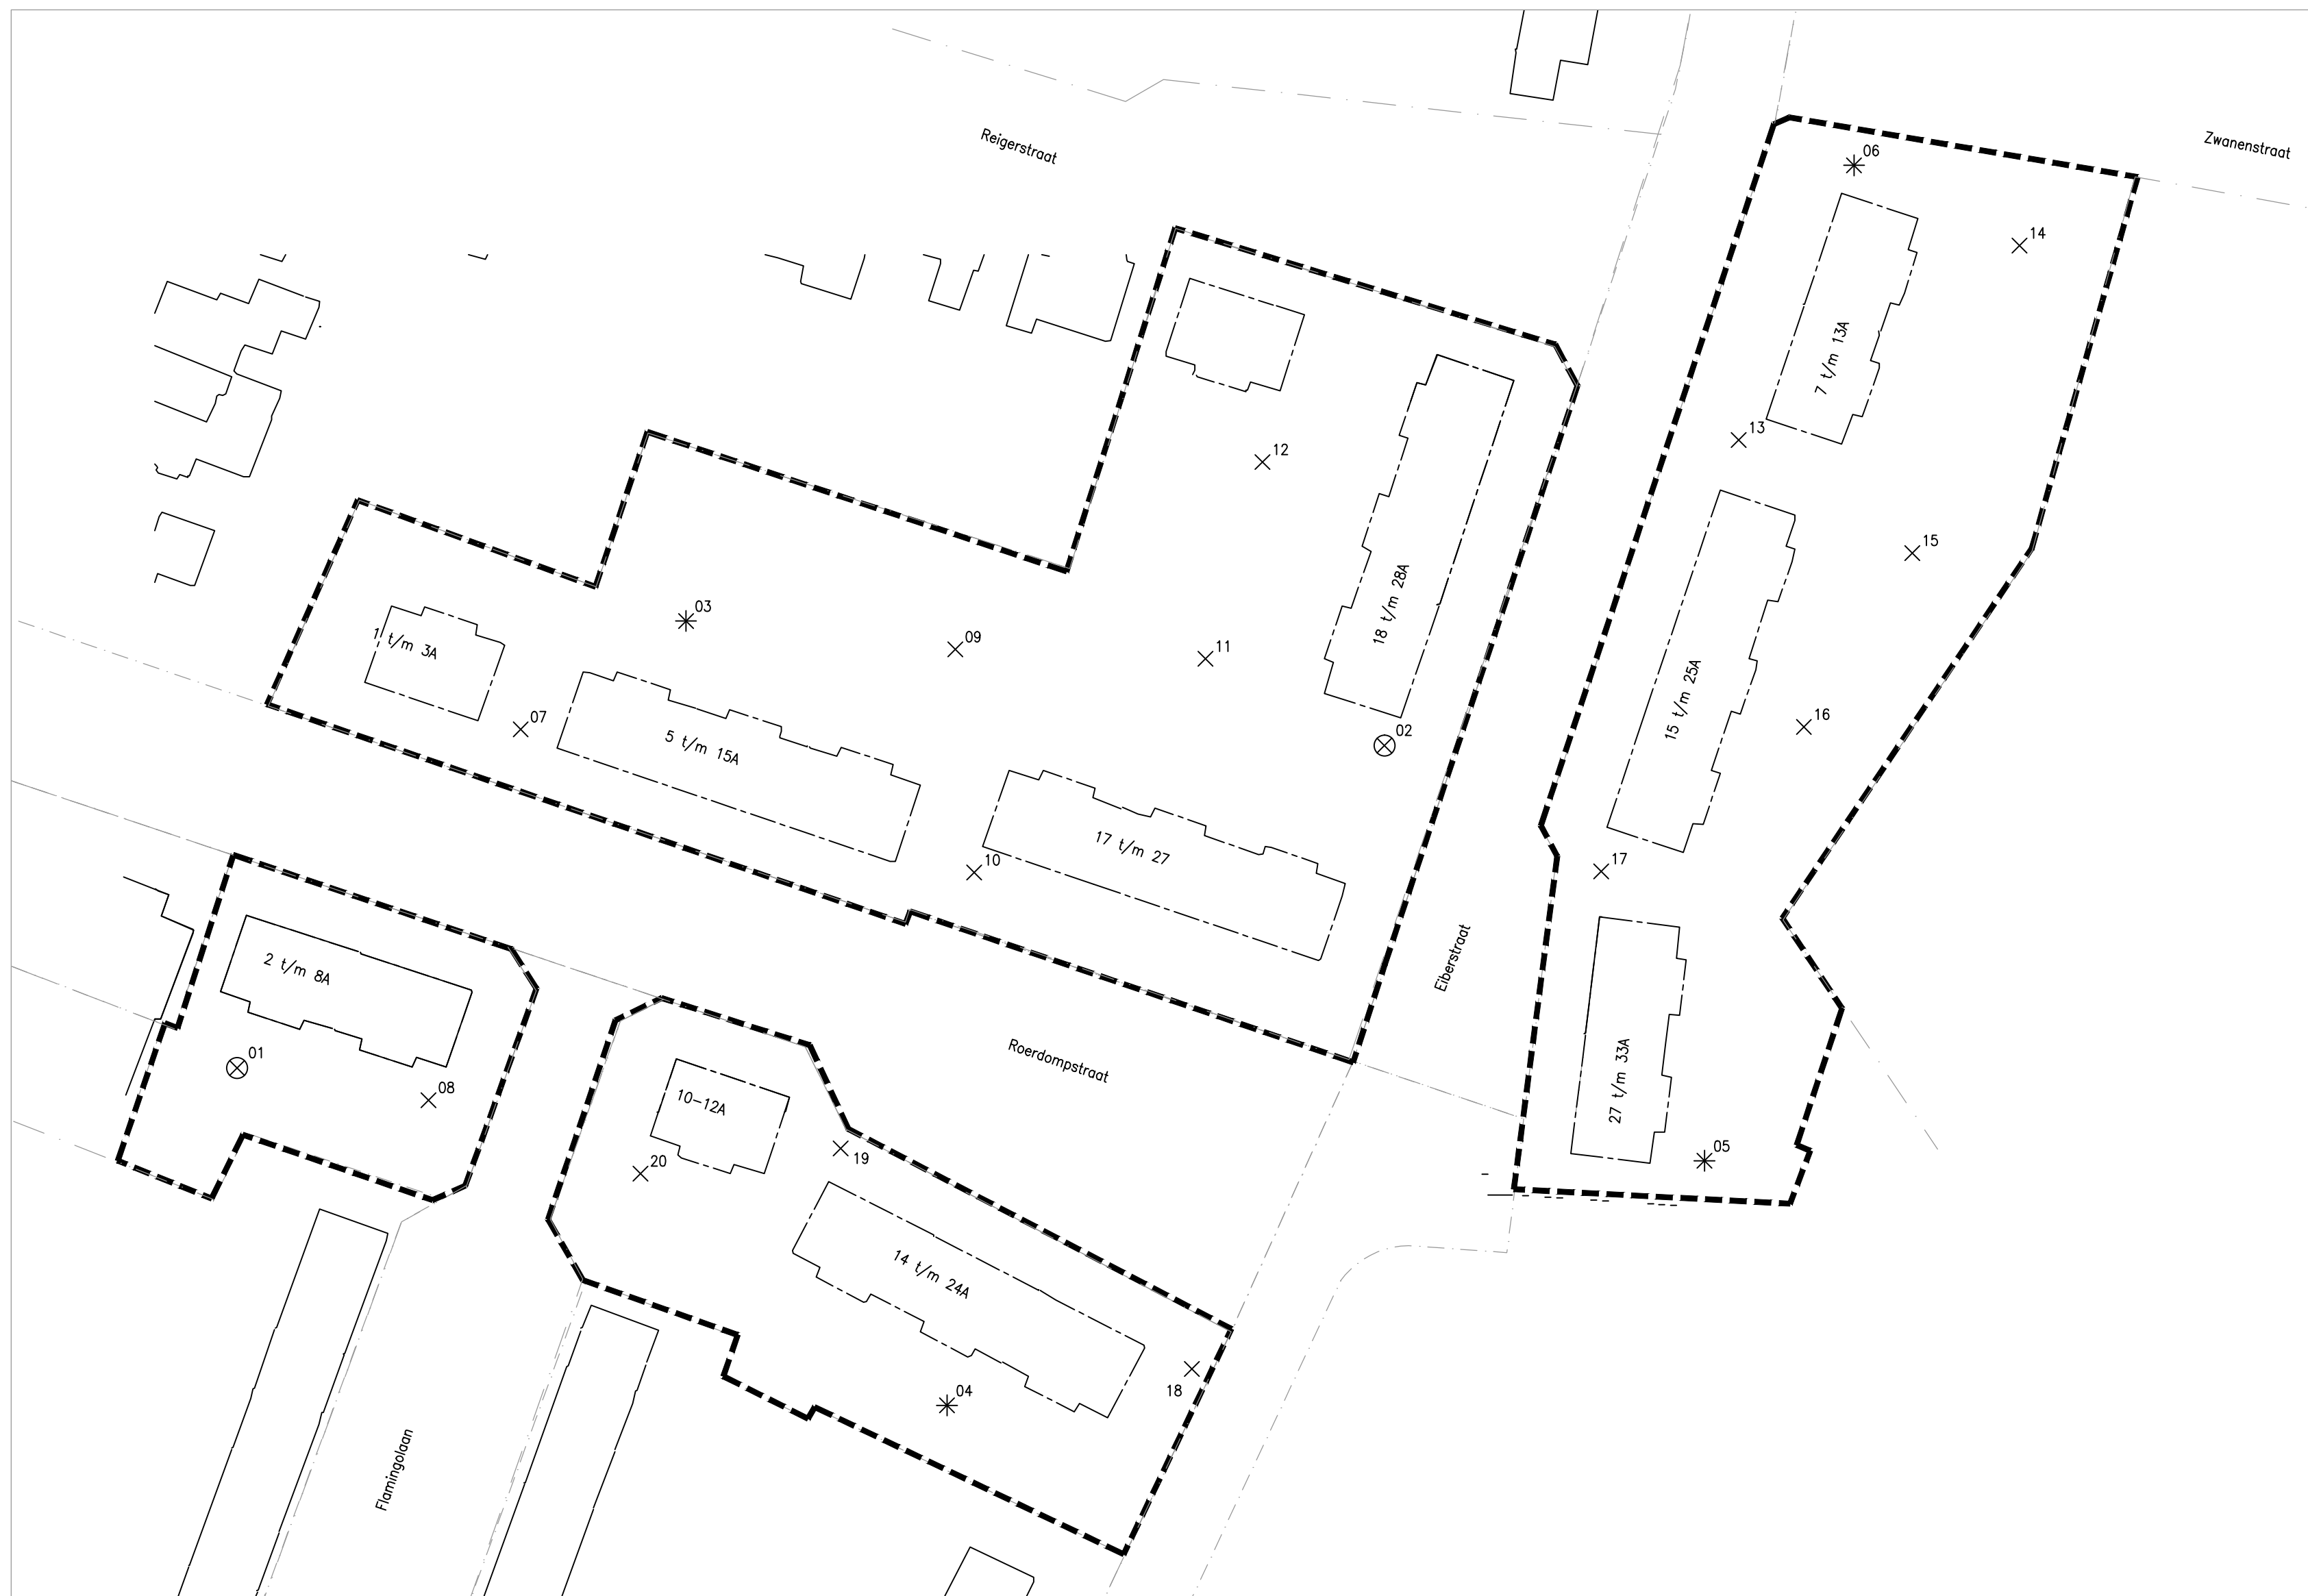
## **Bijlage 2 Overzichtstekening**

Bijlage 1 toont de topografische situering van de onderzoekslocatie en bijlage 2 een overzicht van de onderzoekslocatie. De kadastrale gegevens zijn opgenomen in bijlage 3. Uit de kadastrale gegevens blijkt dat de genoemde kadastrale percelen in eigendom zijn van Stichting Actium te Assen.

| Overzicht van de onderzoekslocatie | | | | |
