## Historisch vooronderzoek

### Historisch vooronderzoek Diepstroeten te Assen

projectnr. 16546-237698

21 februari 2011

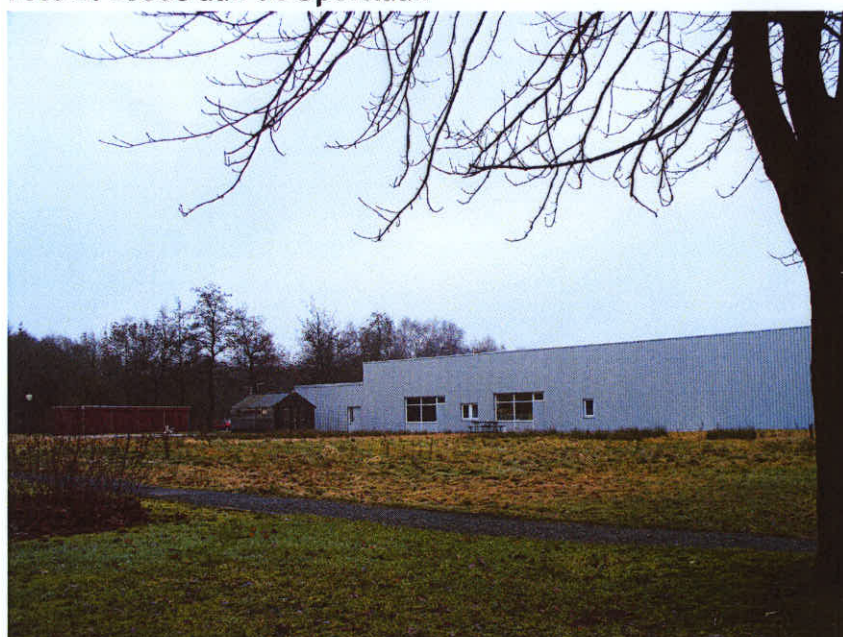
**Foto 2: Loods aan de Sportlaan**

De locatie bestaat voornamelijk uit groenstrook en een aantal gebouwen (foto's 2 en 6) die gebruikt worden voor de zorginstelling. Ter plaatse wordt bouw- en/of sloofafval opgeslagen (foto 5). Het overige deel van de onderzoekslocatie bestaat voornamelijk uit groenstrook en bos (zie overige foto's). Verder blijken geen bijzonderheden waargenomen wat betreft de aanwezigheid van verdachte deellocaties binnen het plangebied.
