**VERKENNEND BODEMONDERZOEK  
NOORD AA 2C  
TE ZOETERWOUDE**

Kenmerk : 19.3925-A1  
Datum : 30 juli 2019

Op de locatie Noord Aa 2c te Zoeterwoude is in opdracht van Livingstone Building Industry B.V. te Breda een verkennend bodemonderzoek uitgevoerd. Het onderzoek is uitgevoerd volgens de richtlijnen van de NEN5740 / NEN5707.

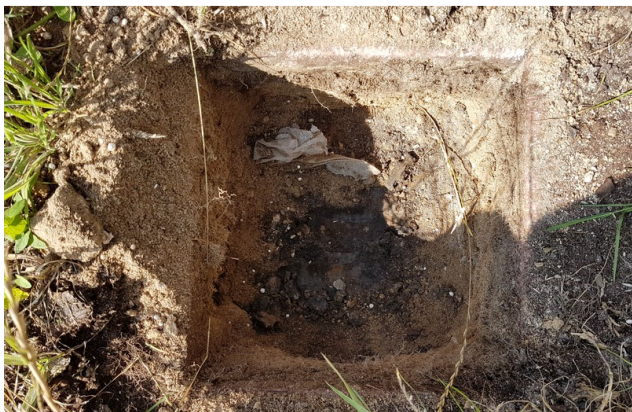
Bij de boringen 1 t/m 4 zijn gaten gegraven in de bovenlaag (30 x 30 cm), voor inspectie van bovengrond op asbestverdachte bestanddelen. Op het maaiveld van de onderzoekslocatie zijn visueel geen asbestverdachte bestanddelen waargenomen.

Foto 5: inspectiegat GT3

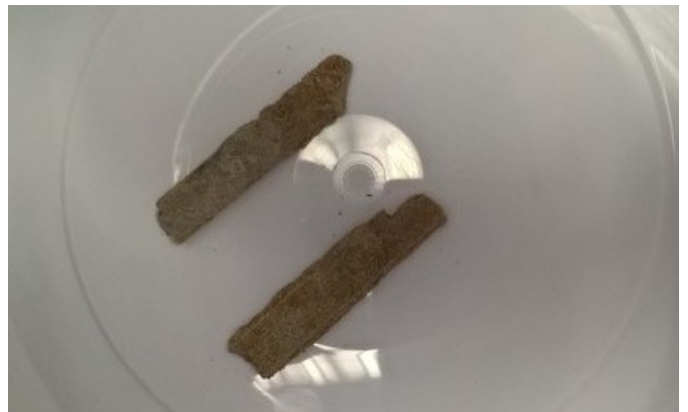
| Boring / inspectiegat | Einddiepte (m -mv) | Traject (m -mv) | Waargenomen bijzonderheden |
|---|---|---|---|
| 03 | 2,00 | 0,05 - 0,30 | matig puinhoudend, sporen grind, plastic en glas, 2 st. plaatmateriaal (21 gr.) |

Vanwege de waarneming van een aantal stukjes asbestverdacht plaatmateriaal in de bovengrond op het zuidwestelijk gedeelte van de locatie is besloten om voor twee inspectiegaten een separate materiaalanalyse uit te voeren, in plaats van onderzoek van de fijne fractie in de grond, betreffende de monsters:

Foto 6: asbestverdacht materiaal GT3

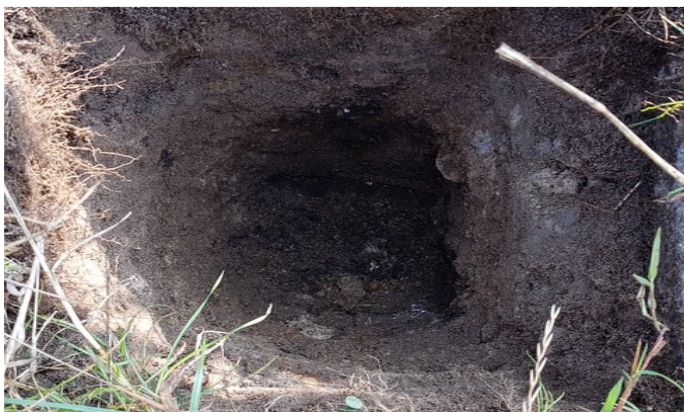
Foto 7: inspectiegat GT4

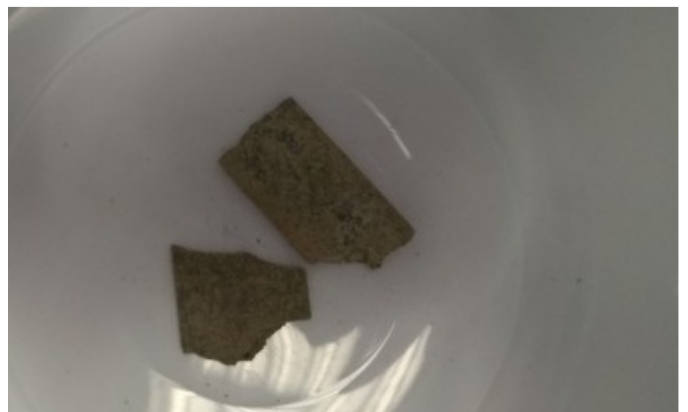
| Boring / inspectiegat | Einddiepte (m -mv) | Traject (m -mv) | Waargenomen bijzonderheden |
|---|---|---|---|
| 04 | 2,30 | 0,05 - 0,50 | zwak puinhoudend, sporen grind, 2 st. plaatmateriaal (28 gr.) |

Foto 8: asbestverdacht materiaal GT4
