**NADER BODEMONDERZOEK ASBEST  
NOORD AA 2C  
TE ZOETERWOUDE**

**Rapport**

Kenmerk : 19.3990-A1  
Datum : 7 februari 2020

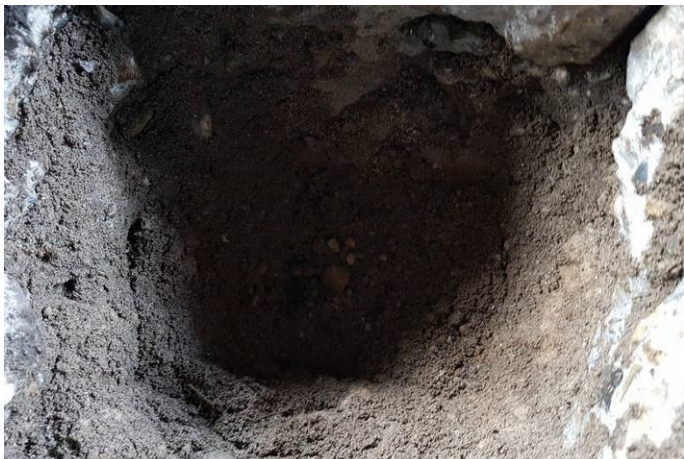
| Terreindeel | Inspectiegat / -sleuf | Einddiepte (m -mv) | Traject (m -mv) | Waargenomen bijzonderheden |
|---|---|---|---|---|
| Landbouw-schuur | 11 | 0,80 | 0,10 - 0,30 | sterk puinhoudend |

Foto 3: inspectiegat GT11

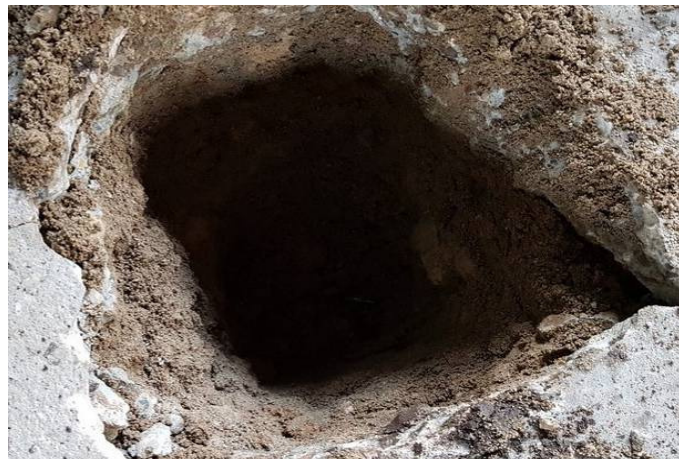
| Terreindeel | Inspectiegat / -sleuf | Einddiepte (m -mv) | Traject (m -mv) | Waargenomen bijzonderheden |
|---|---|---|---|---|
| | 13 | 1,00 | 0,10 - 0,50 | sterk puinhoudend |

Foto 4: inspectiegat GT13

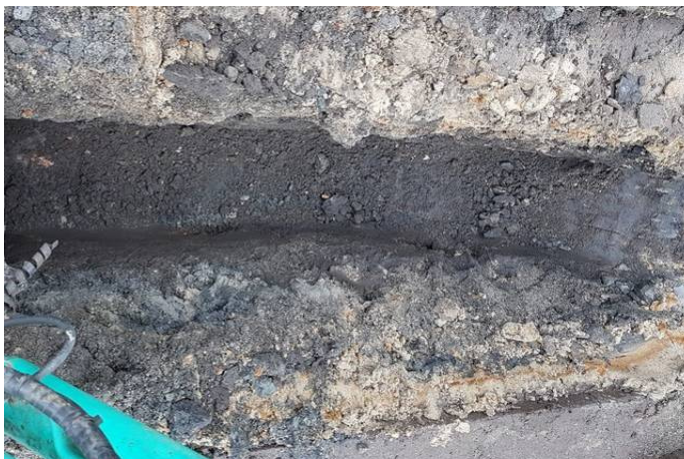
In de bovenlaag op het terreindeel bij SL21 aan de noordzijde van de schuur, grenzend aan de openbare weg, is analytisch geen verontreiniging met asbest aangetoond (fijne en grove fractie). De verspreiding van de ophooglaag aan de oostzijde van de schuur beperkt zicht tot het houten hek (SL25).

Foto 5: inspectiesleuf SL21

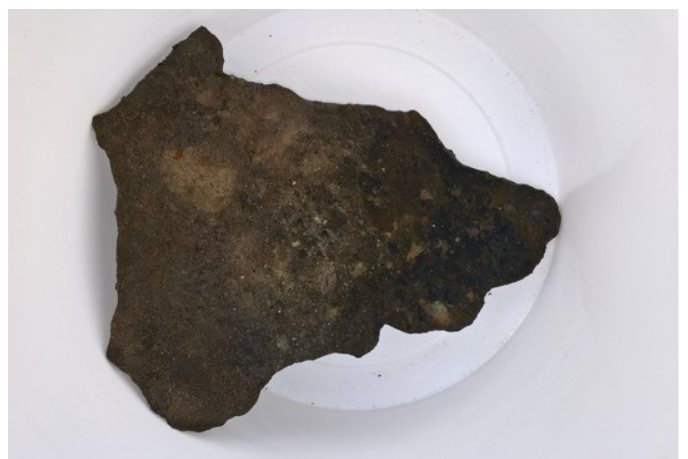
- ♦ In de bovenlaag onder de terreinverharding aan de noordzijde van de schuur, grenzend aan de openbare weg, is analytisch geen verontreiniging met asbest aangetoond (SL21). Visueel is een groter metaalhoudend plaatstuk waargenomen (niet asbesthoudend; blijkens analyse).

Foto 6: asbestverdacht materiaal SL21

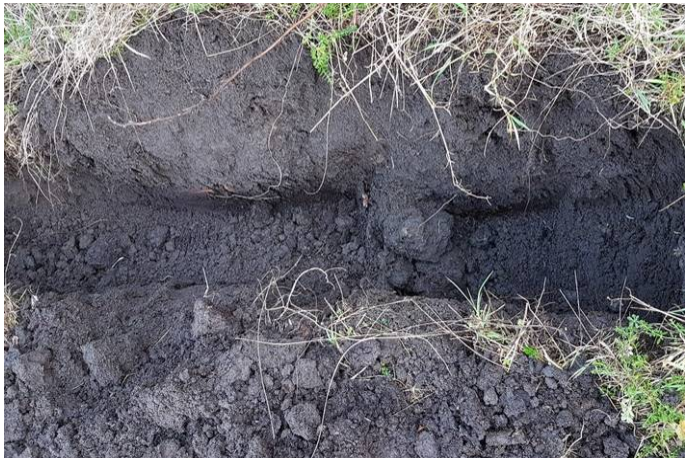
Foto 7: inspectiesleuf SL22

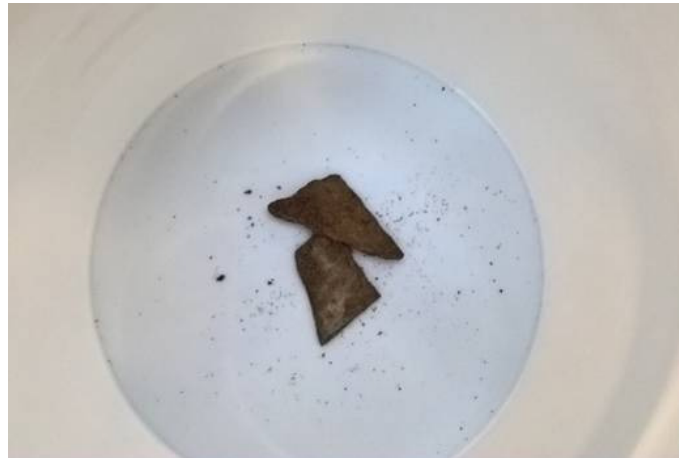
- ♦ Op basis van de resultaten van nader onderzoek ter plaatse van het buitenterrein variëren de gemeten asbestgehalten in de bovenlaag onder de terreinverharding aan de zijkanten van de schuur van 19 tot 28 mg/kg d.s. (SL23, SL24). In de bovenlaag bij SL22, aan de westzijde van de schuur, is op basis van de visuele waarnemingen eveneens sprake van een lichte verontreiniging met asbest (waarneming 2 stukjes plaatmateriaal).

Foto 8: asbestverdacht materiaal SL22

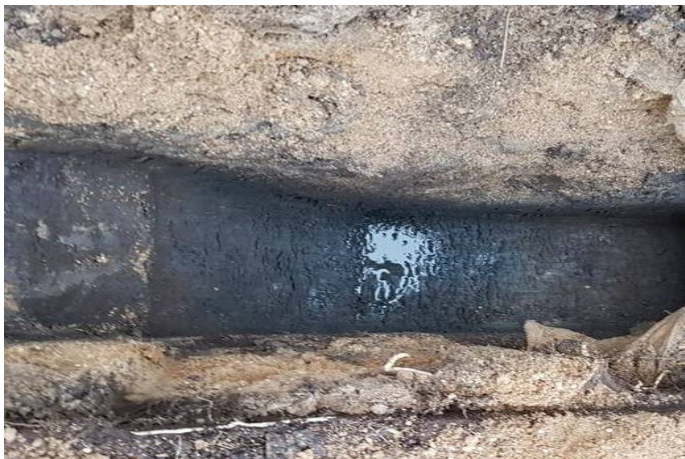
| Monster / sleuf | Aantal stukjes | Serpentijn | | Amfibool | | Asbest, totaal gewogen (mg/kg d.s.) | Toetsing |
|---|---|---|---|---|---|---|---|
| SL23 (0.05-0.3) | 9 | 0,3 | 19 | - | n.a. | <b>19</b> | < |

Foto 9: inspectiesleuf SL23

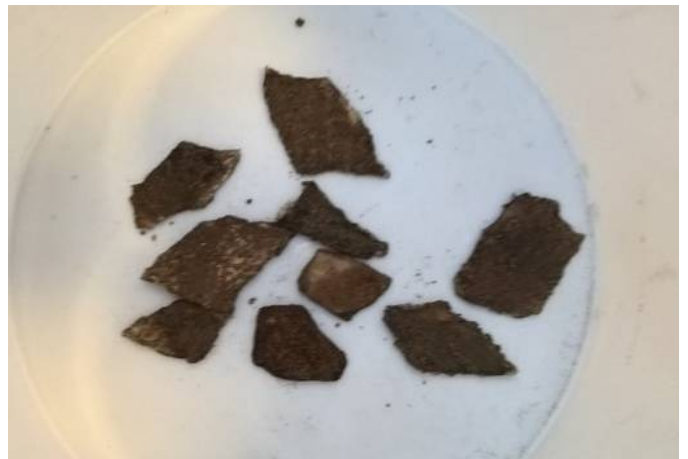
Op basis van verkregen analyseresultaten bij de inspectiesleuven SL23 en SL24 blijkt zowel sprake van de aanwezigheid van asbest in de fijne fractie (< 20 mm) als in de grove fractie (> 20 mm). De gemeten asbestgehaltenes liggen beneden de interventiewaarde, dan wel het criterium voor nader onderzoek. Aan de hand van de visuele waarnemingen is in de bovenlaag bij SL22, aan de westzijde van de schuur, eveneens sprake van een licht verhoogd asbestgehalte.

Foto 10: asbestverdacht materiaal SL23

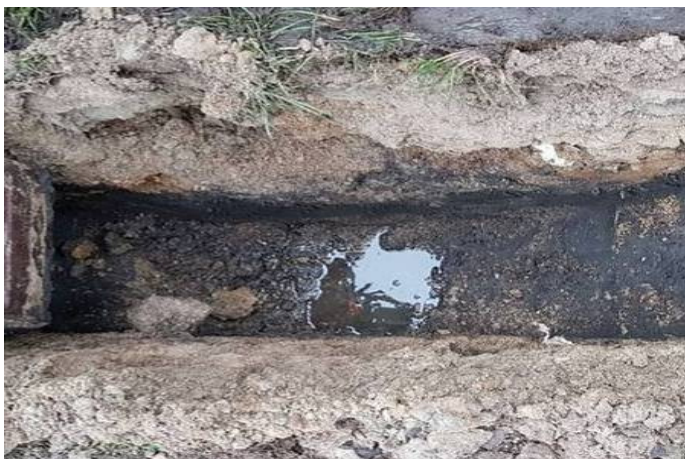
| Monster / sleuf | Aantal stukjes | Serpentijn | | Amfibool | | Asbest, totaal gewogen (mg/kg d.s.) | Toetsing |
|---|---|---|---|---|---|---|---|
| SL24 (0.05-0.4) | 8 | 15 | 13 | - | n.a. | <b>28</b> | < |

Foto 11: inspectiesleuf SL24

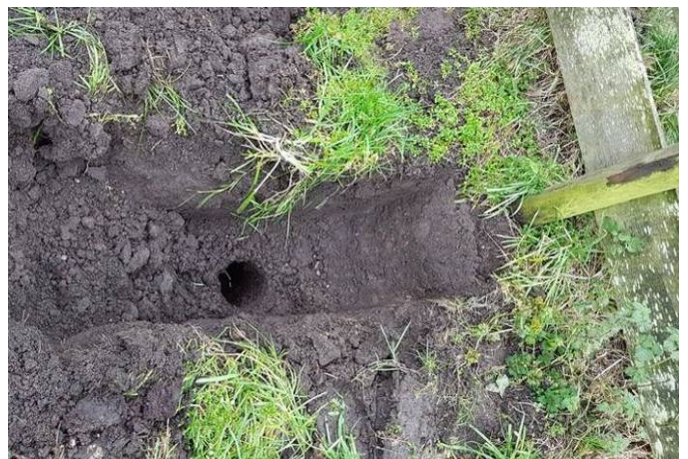
- ♦ Richting het weilandgedeelte, aan de oostzijde van de locatie, beperkt de verspreiding van de puinhoudende zandige ophooglaag zich tot het houten hek (SL25).

Foto 12: inspectiesleuf SL25
