**Verkennend en eindsituatie bodemonderzoek**  
**Koevoortseweg 6 te Boxtel**  
Gemeente Boxtel, sectie L, nummers 816 en 911

*Projectnaam* Koevoortseweg 6 te Boxtel  
*Projectnummer* B2802

*Status* Definitief  
*Versie* 1

*Aantal pagina's* 13 (exclusief bijlagen)  
*Datum* 21 april 2022

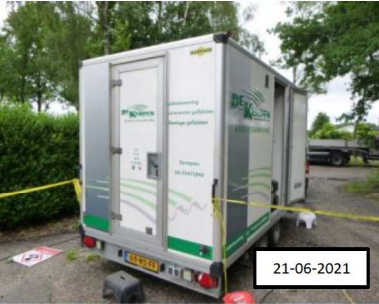
| <p>Foto 1: Deco opstelling</p> | <p>Foto 2: Bron 1+2</p> | <p>Foto 3: Bron 1+2</p> |

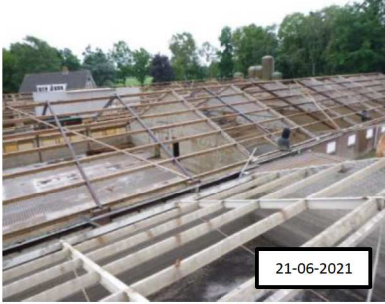
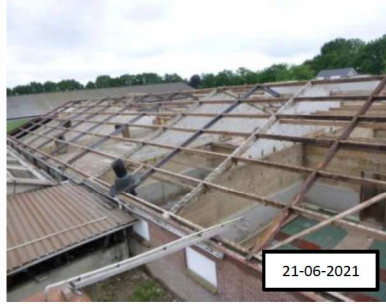
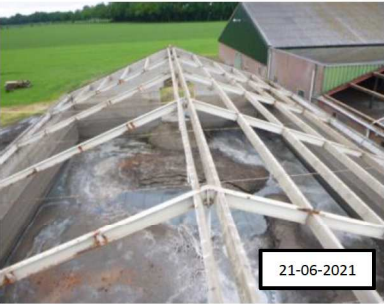
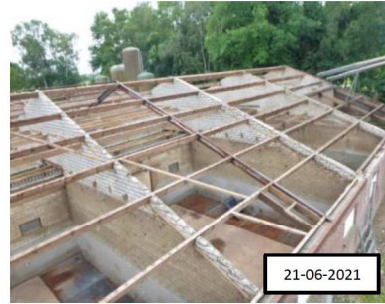
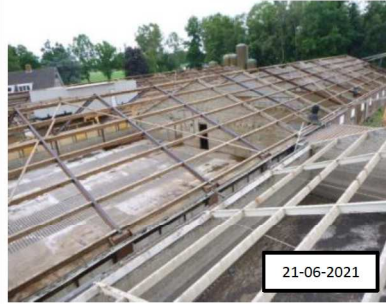
| <p>Foto 4: Bron 1+2</p> | <p>Foto 5: Bron 1+2</p> | <p>Foto 6: Bron 1+2</p> |

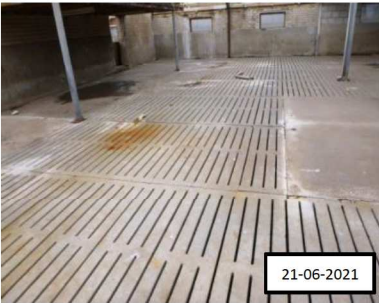
| <p>Foto 7: Bron 4</p> | <p>Foto 8: Oprit</p> | <p>Foto 9: Vloer</p> |

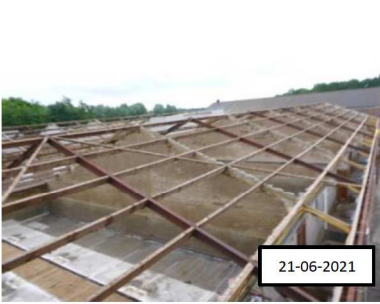
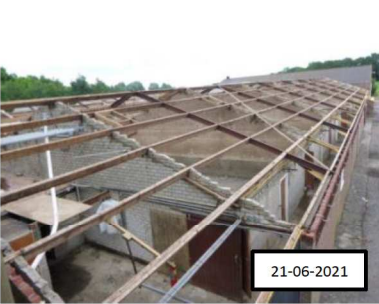
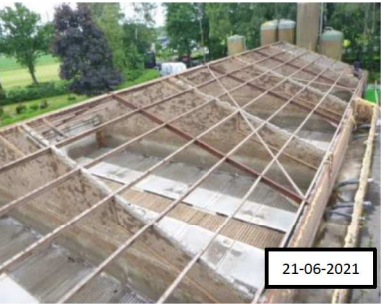
| <p>Foto 1: Deco opstelling</p> | <p>Foto 2: Aanzicht stal 1</p> | <p>Foto 3: Bron 3</p> |
| <p>Foto 4: Bron 3</p> | <p>Foto 5: Bron 3</p> | <p>Foto 6: Vloer</p> |

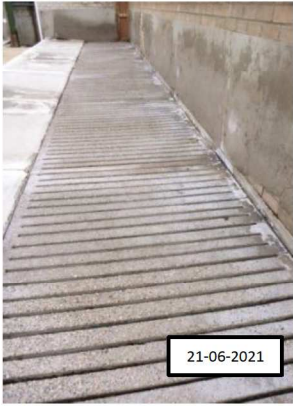
| Foto 10: Gierputten | Foto 11: Oprit | Foto 12: Container |
