Rapport

**verkennend bodemonderzoek**  
**De Ruiting 5 te Esch**

*Projectnaam* De Ruiting 5 te Esch  
*Projectnummer* B2519

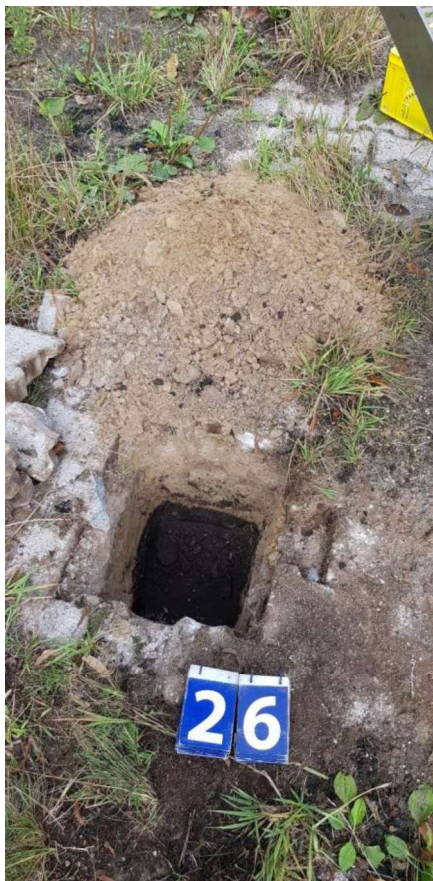
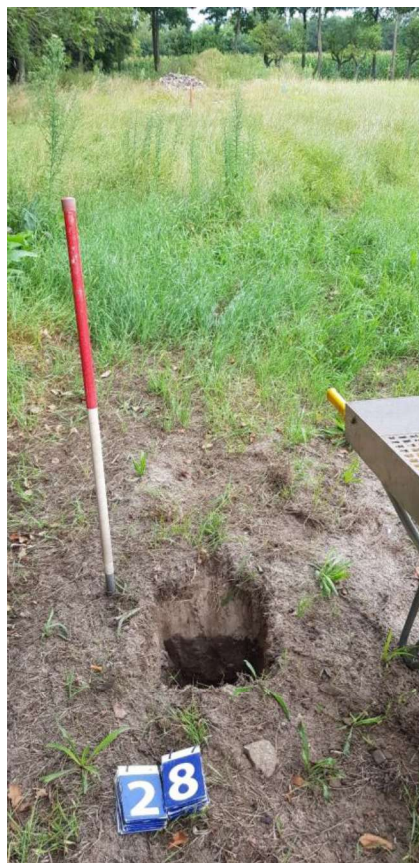
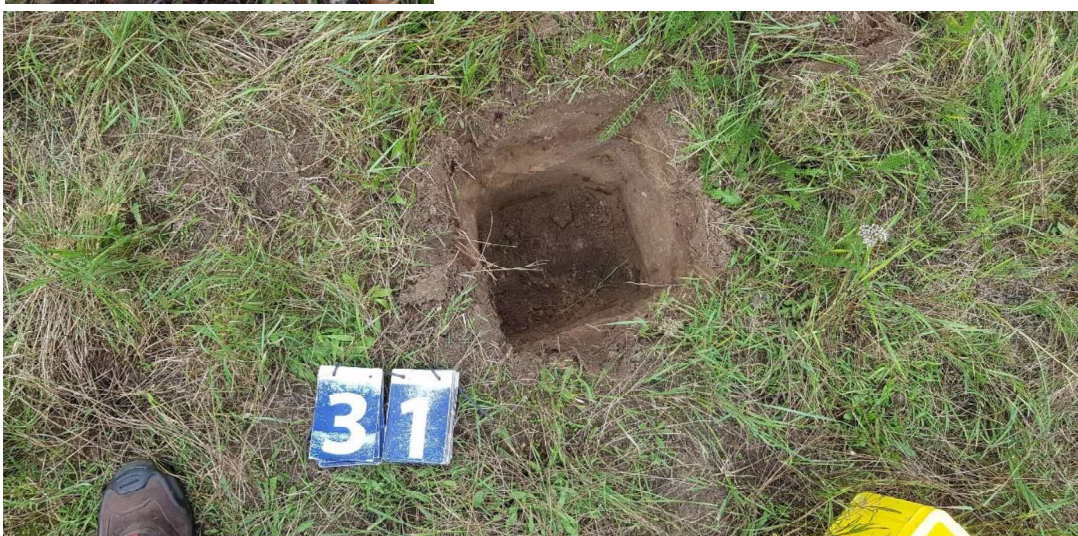
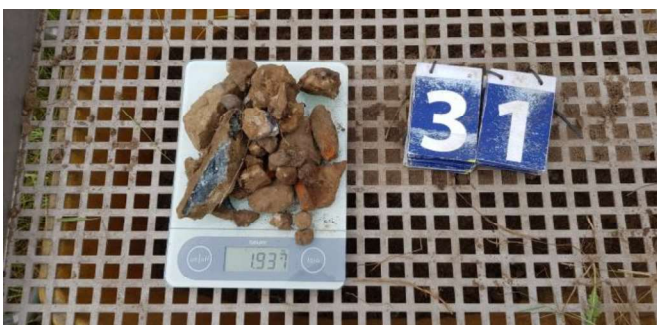
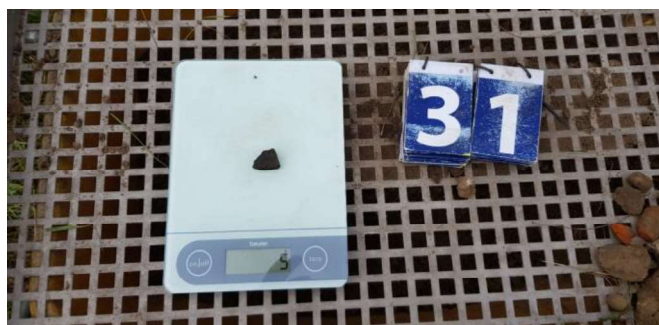
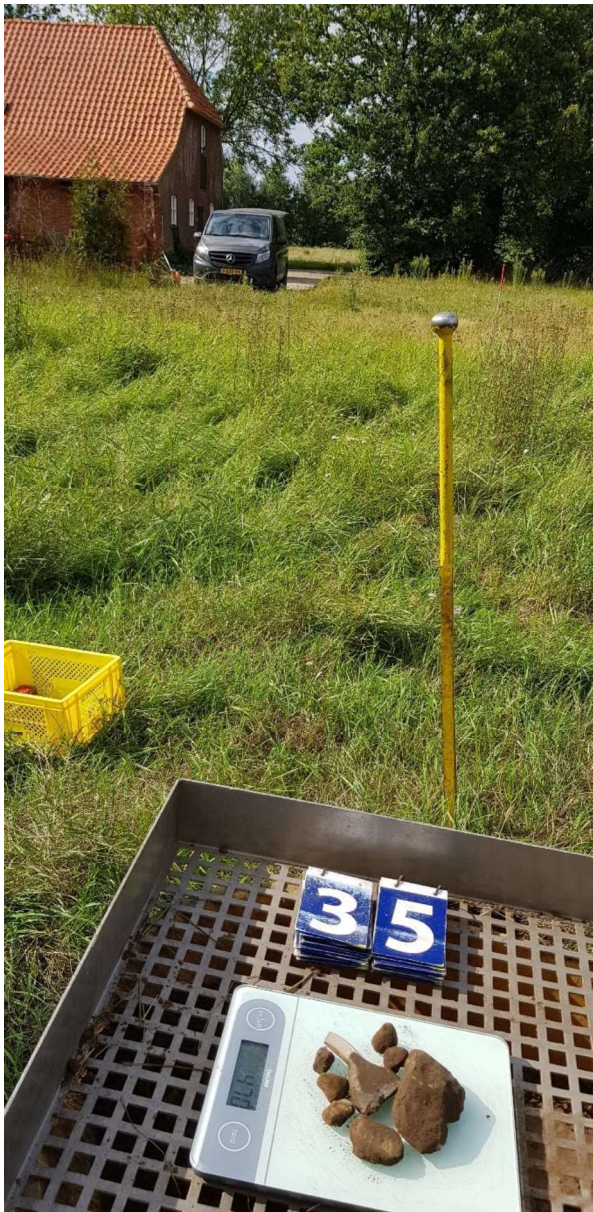
Foto's inspectiegaten en sleuven

| <i>bijzonderheden</i> | ter plaatse van meetpunt 31 is een fragment asbestverdacht materiaal aangetroffen in de bodem. Overige gaten zijn visueel schoon. |
