### **aanvullend bodemonderzoek Savendonksestraat 7 te Liempde**

*Projectnaam* Savendonksestraat 7 te Liempde  
*Projectnummer* B1730

*Status* Definitief  
*Versie* 1

*Aantal pagina's* 6 (exclusief bijlagen)  
*Datum* 20 juli 2016

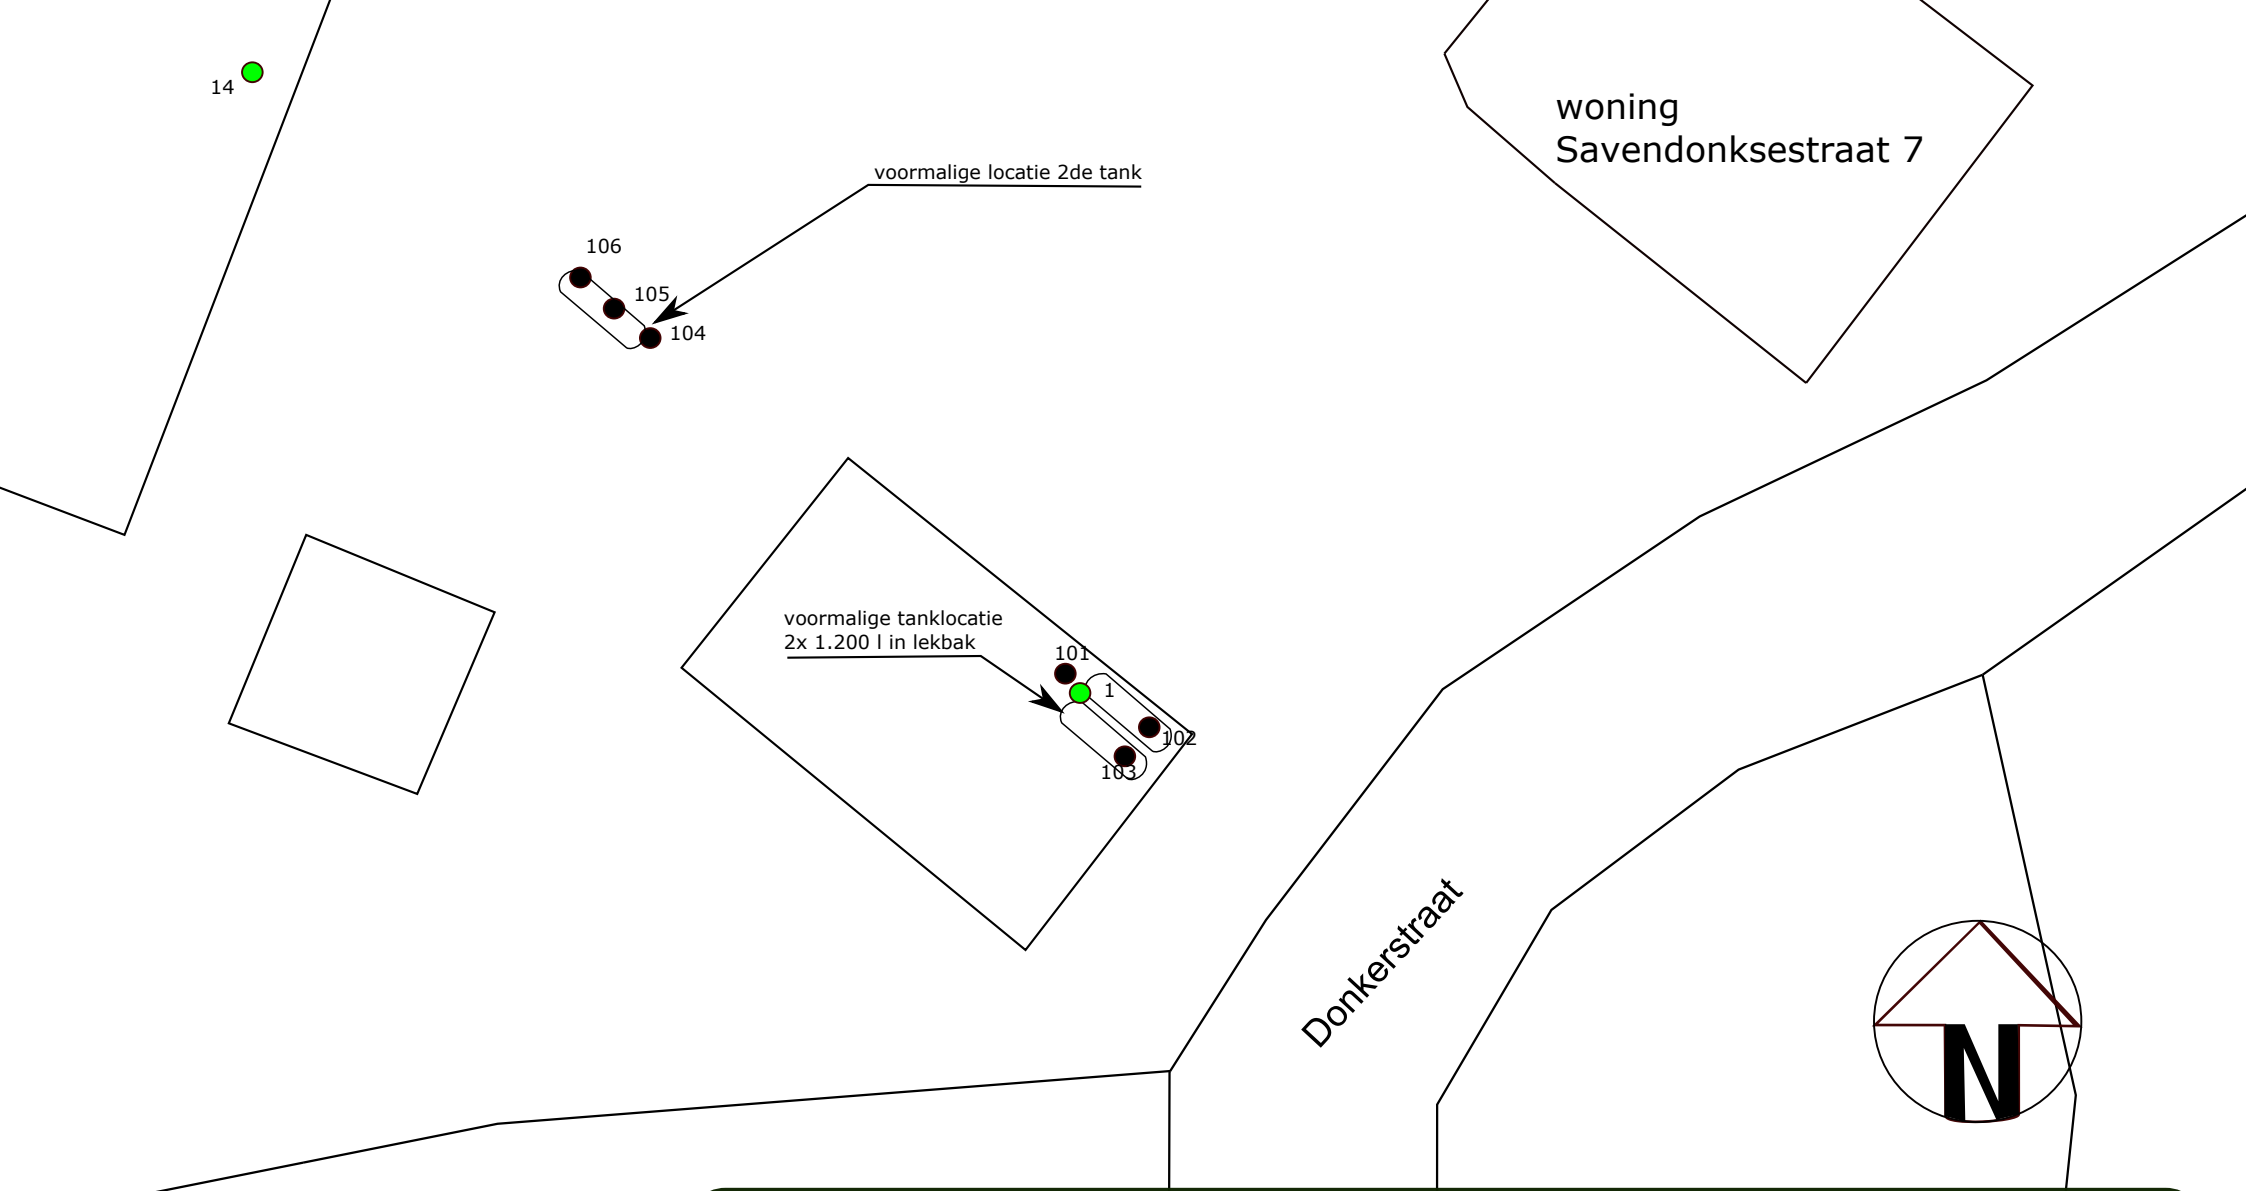
### Situatietekening met boorlocaties

- In bijlage 2 is de plaats van de boringen de situatietekening opgenomen.
- Voor de gedetailleerde boorprofielbeschrijvingen per boring wordt verwezen naar bijlage 3.
- In bijlage 6 zijn de veldwerkrapportages opgenomen

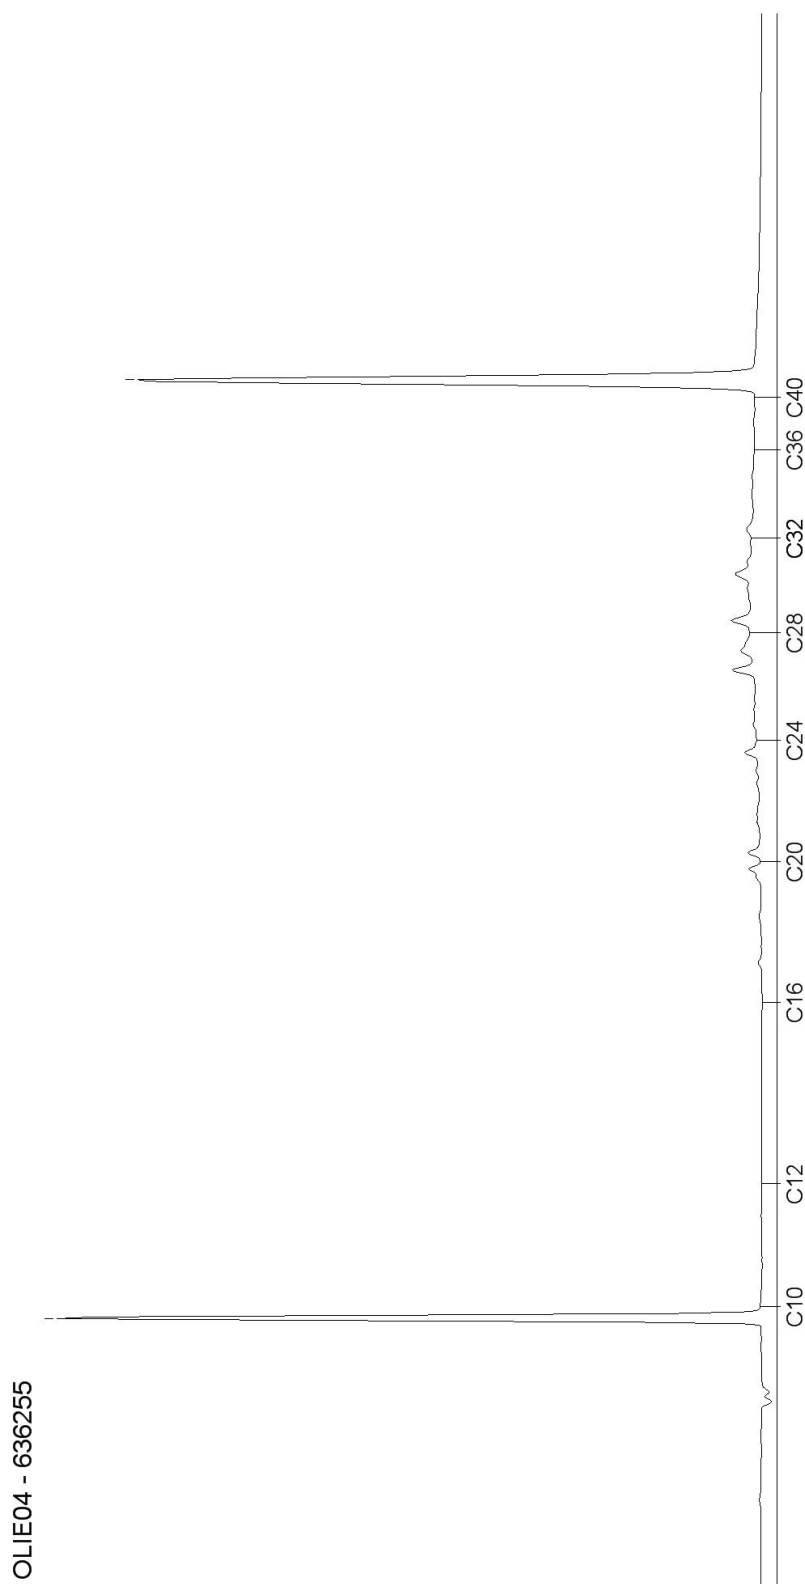
Chromatogram for Order No. 595630, Analysis No. 636255, created at 07.07.2016 06:51:23

**Monsteromschrijving: BG1 101 (7-50) 102 (7-50) 103 (7-50)**

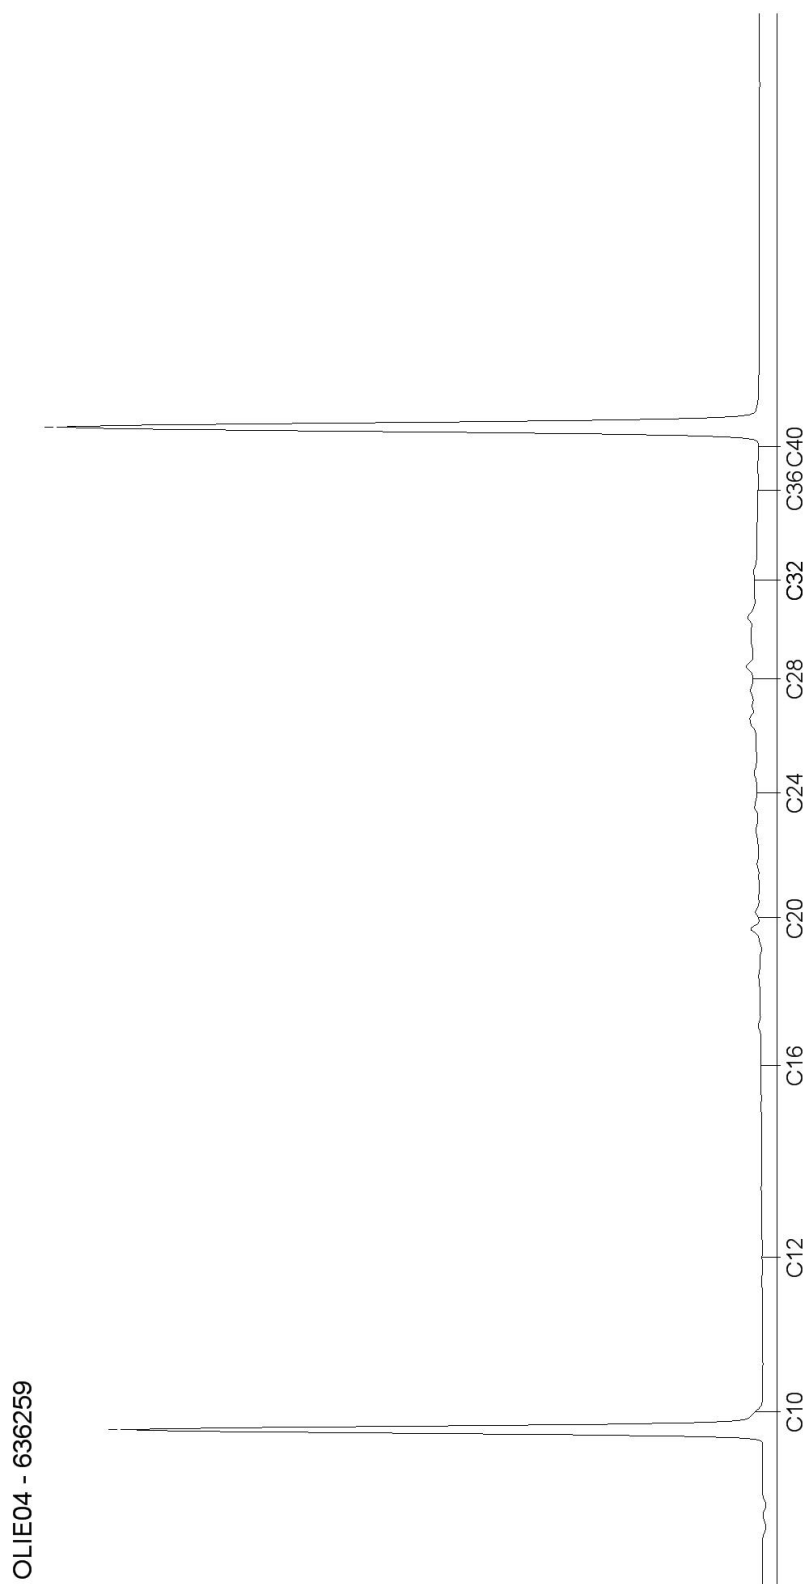
Chromatogram for Order No. 595630, Analysis No. 636259, created at 07.07.2016 06:51:23

**Monsteromschrijving: BG2 104 (0-50) 105 (0-50) 106 (0-50)**

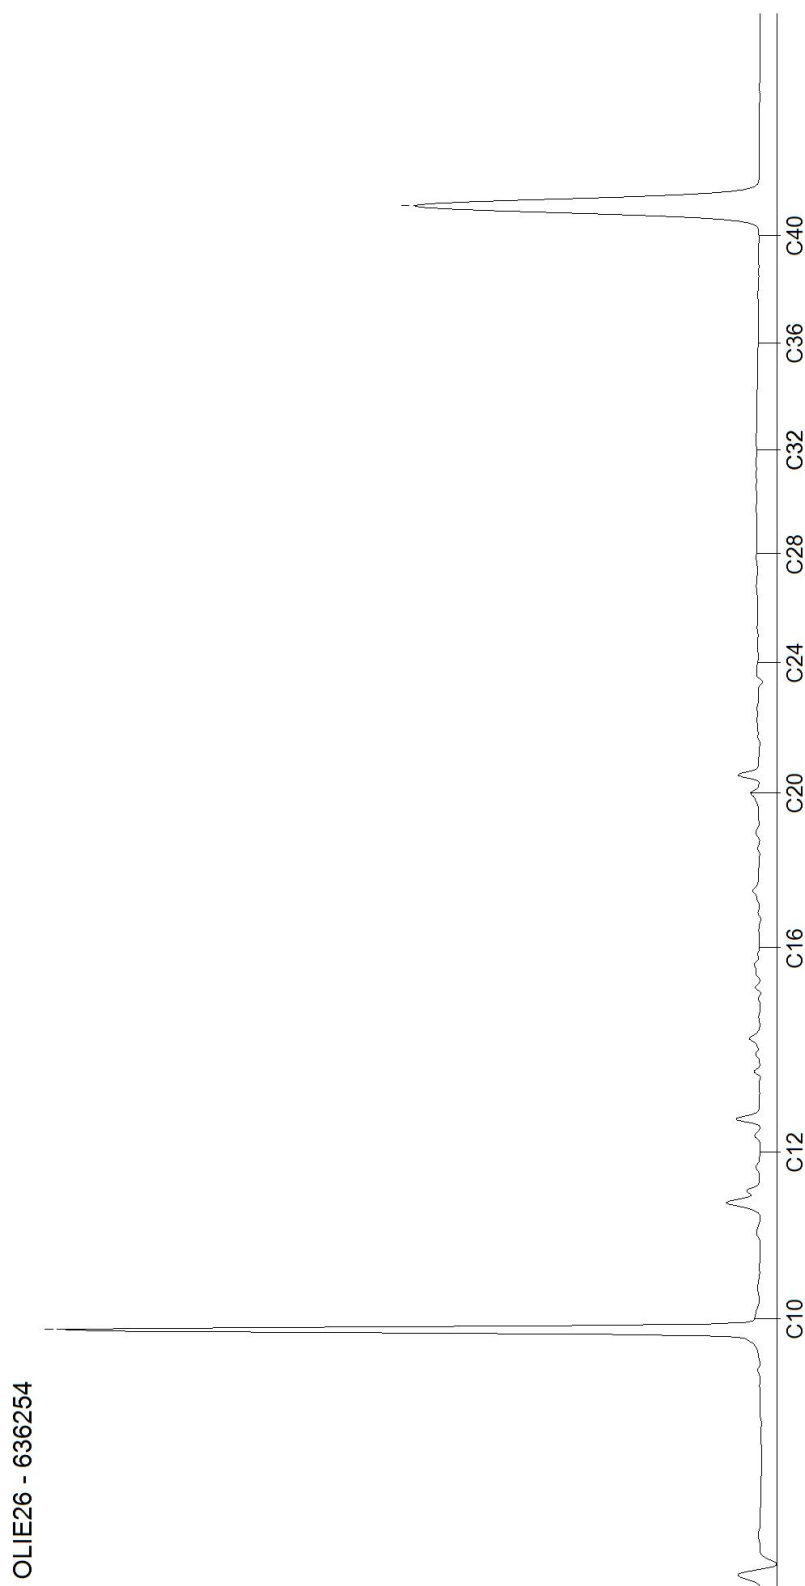
Chromatogram for Order No. 595629, Analysis No. 636254, created at 07.07.2016 06:11:38

**Monsteromschrijving: 1-1-1 1 (-)**
