Vooronderzoek Conventionele Explosieven  
TALK-weg Boxtel

Document : Vooronderzoek

Projectnummer : 3006

Opdrachtgever : ARCADIS Nederland BV

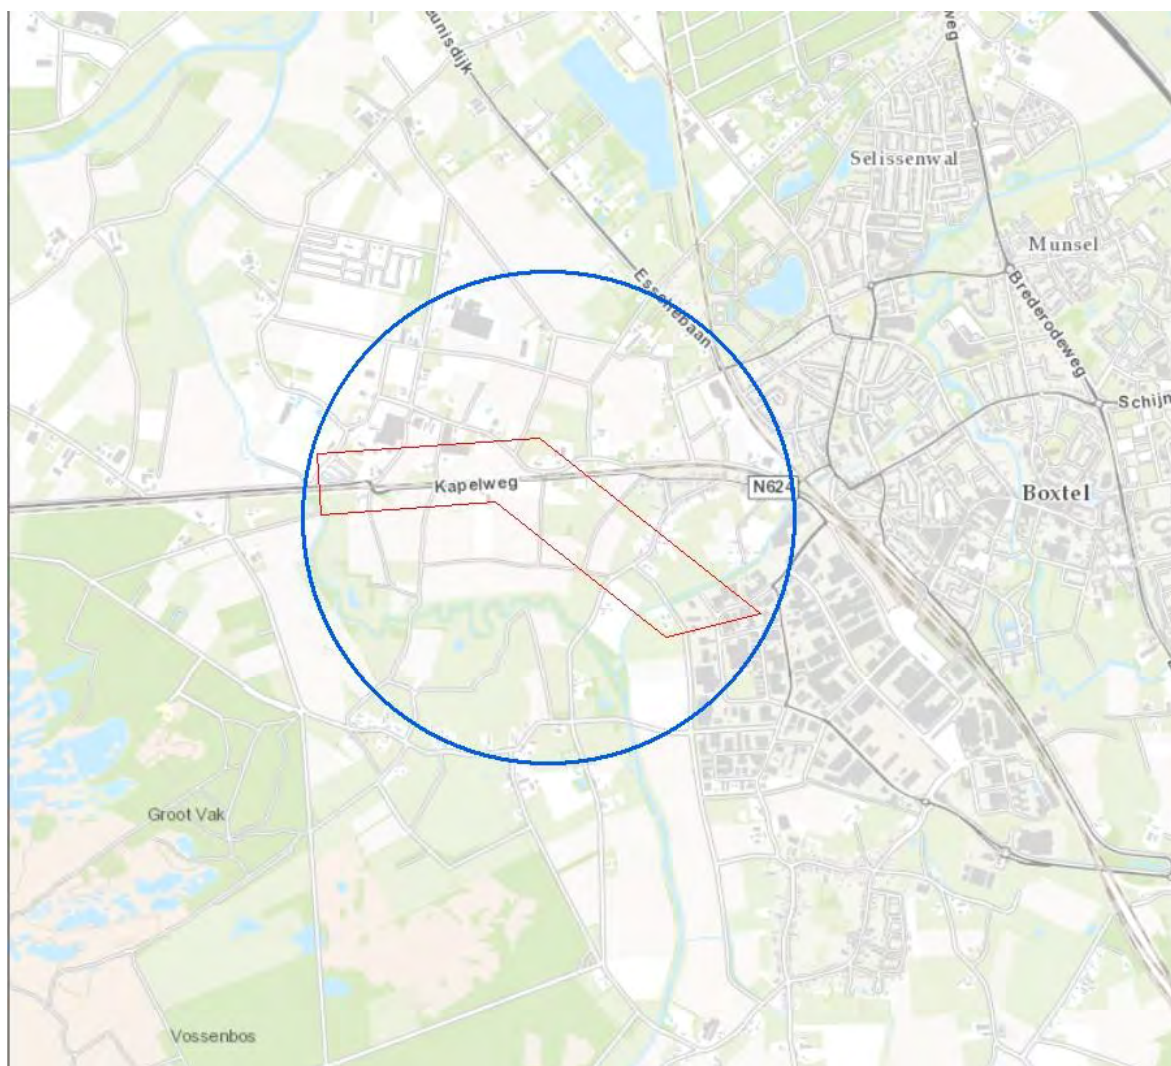
Afbeelding: Plattegrond waarop het onderzoeksgebied is aangegeven met een blauwe lijn. Het projectgebied is in rood weergegeven.

Teneinde een gefundeerde uitspraak te kunnen doen omtrent de mogelijke aanwezigheid van CE in het projectgebied is door ons een uitgebreider onderzoeksgebied geformuleerd. Hierbij hebben wij een straal van 1.000 meter rondom het hart van het projectgebied gehanteerd.

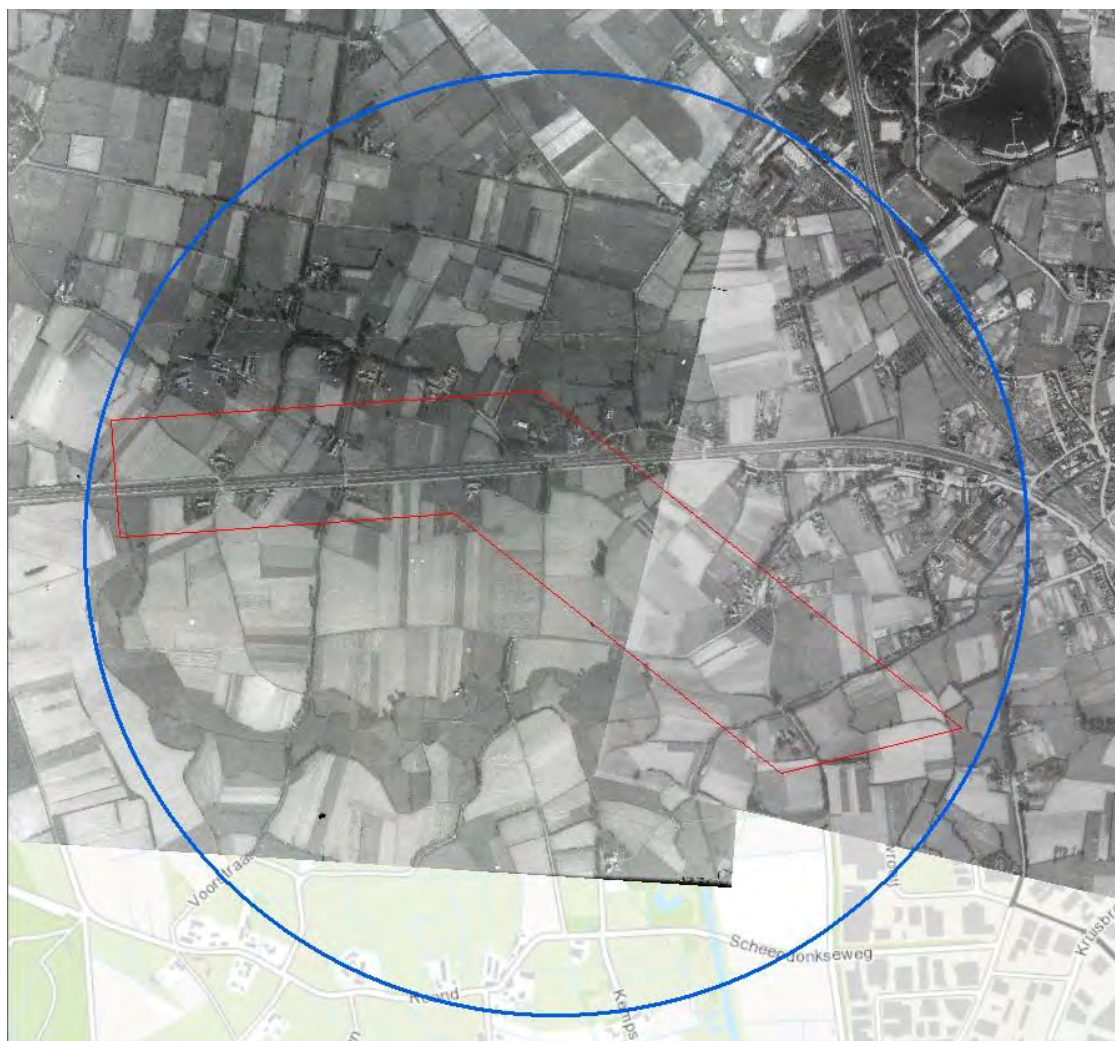
Afbeelding: luchtfoto's september 1944

De geselecteerde luchtfoto's zijn geïnterpreteerd op schade aan het landschap als gevolg van oorlogshandelingen en de aanwezigheid van militaire werken.

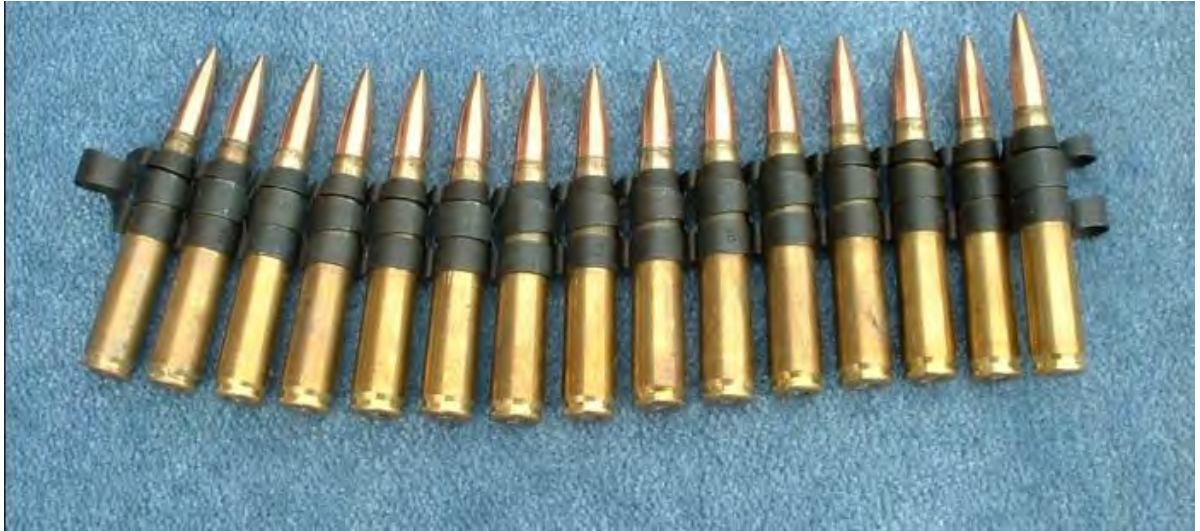
Definitie: munitie voor wapens met een kaliber < 20 mm.

Uitleg: klein kaliber munitie is een verzamelnaam bedoeld voor alle munitie van handvuurwapens zoals revolvers, pistolen, geweren, machinegeweren en dergelijke.

Afbeelding: Klein kaliber munitie, kaliber.50

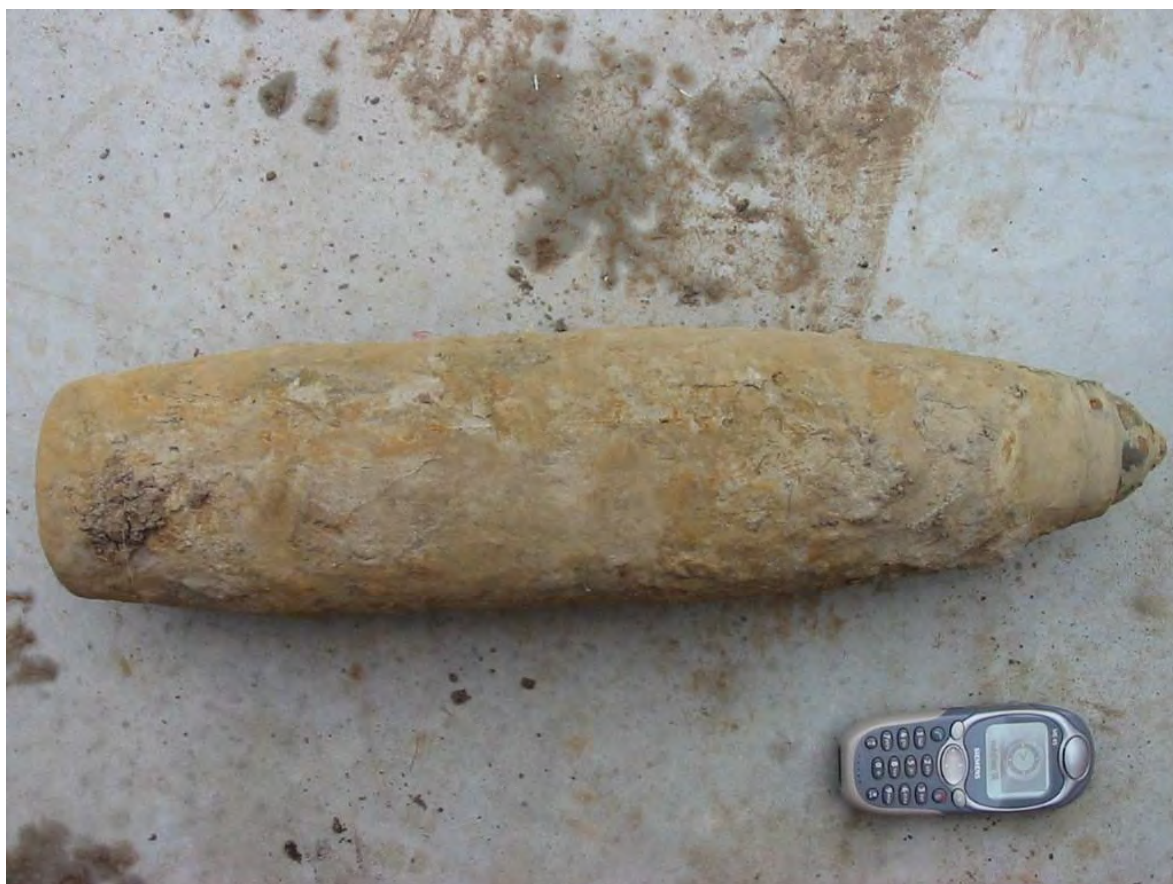
Afbeelding: Duitse 10,5cm granaat

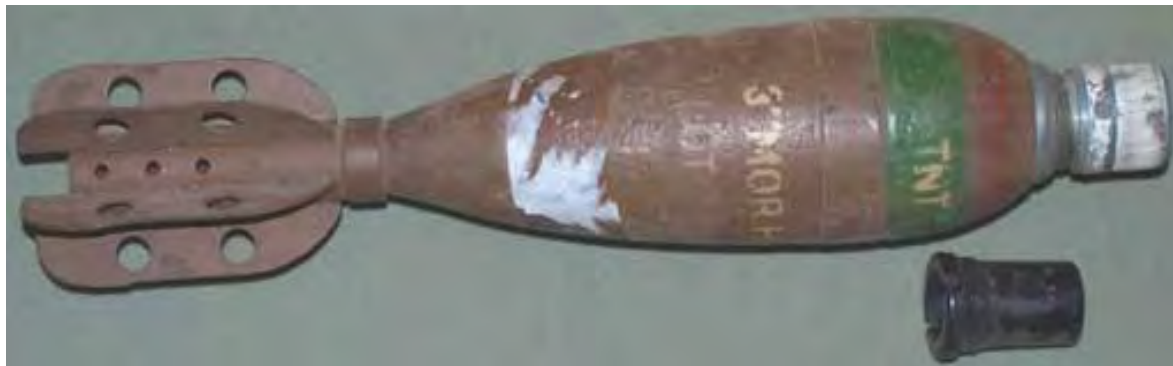
Afbeelding: Britse 3-inch mortier granaat
