BM-NOTITIE 2015

## **Boxtel Halderheiweg tussen nummer 3 en 5**

Historische verkenning en waardering vijver

J. van Suijlekom, 21 april 2015

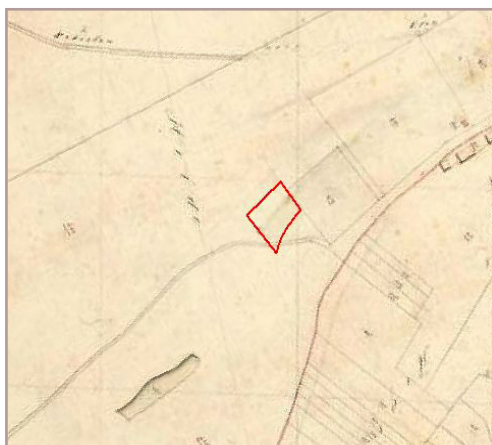
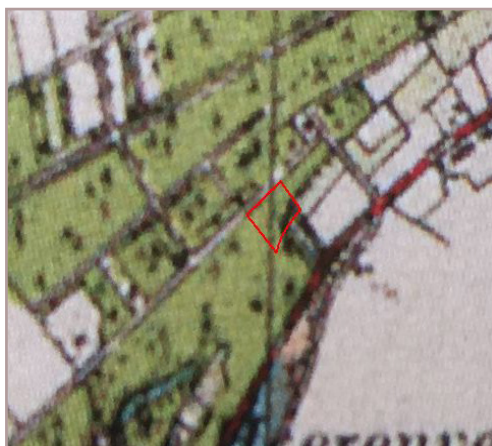
Figuur 2

Het plangebied bestond in 1832 uit heide zoals blijkt uit het kaartbeeld en de aanwijzende tafels. Rond 1900 was sprake van heide en opslag van bomen. In 1951 bestond het perceel uit bos. Er was destijds geen ven aanwezig (figuur 2). Op de kaart 1956 is een waterpartij zichtbaar. De kaarten tonen aan dat het een kunstmatig gegraven waterpartij (vijver) is, aangelegd tussen 1951 en 1956.

Het plangebied (rood) op de Minuutplan (1832), de Bonnekaart circa 1900 en topografische kaart 1951 (verkend 1948 / 1949) en 1956. Bronen: Watwaswaar.nl, Grote Atlas van Nederland / Comprehensive Atlas of the Netherlands 1930-1950.

- » Er is sprake van een gegraven, niet natuurlijke vijver, aangelegd in de periode 1951 - 1956;
- » Het plangebied is op provinciaal niveau niet aangemerkt als cultuurhistorisch en of aardkundig waardevol;
- » De vijver is geen leefgebied voor strikter beschermde soorten;
- » De bodem is vergraven en tot op grotere diepte verstoord. Er is geen sprake van behoudenswaardig natuurlijk reliëf. Op kleinere schaal ontbreken derhale eveneens aardkundig behoudenswaardige elementen.

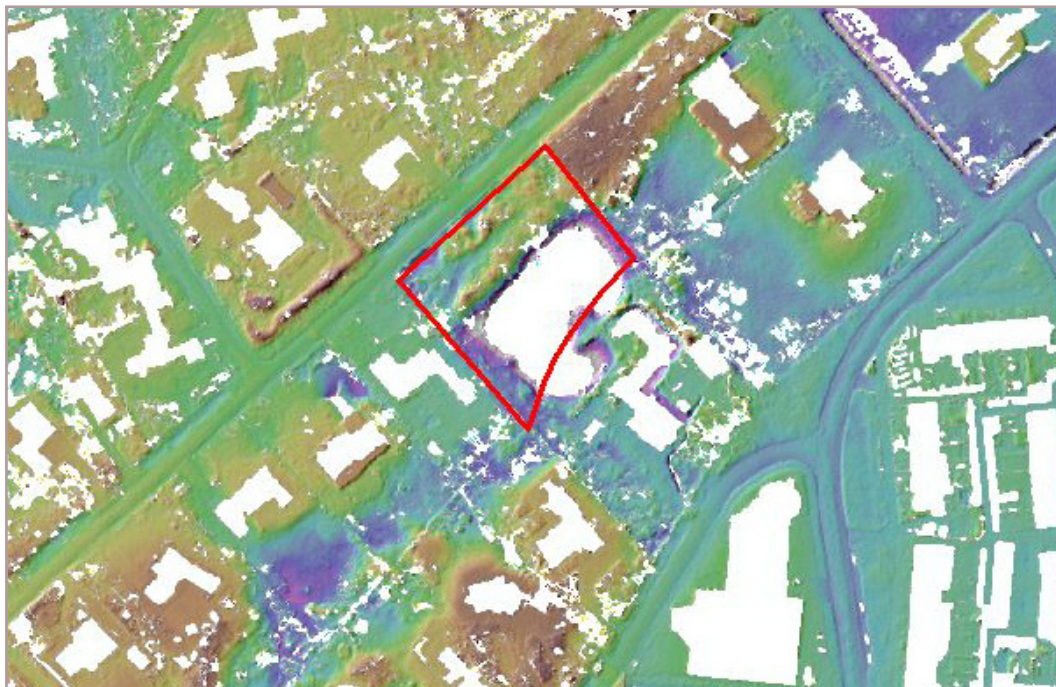
Uit het AHN (Actueel Hoogtebestand Nederland) blijkt de hierboven genoemde verromeling van de bodem. Er is geen sprake van een natuurlijk reliëf. Het gebied direct ten noordoosten van het plangebied is gelegen op een dekzandrug. Deze rug is in het plangebied zichtbaar

vergraven (zie onderstaande figuur).

Figuur 5  
Het plangebied (rood) op het AHN-2.
