**Asbestinventarisatierapport**  
**Kerkheiseweg 26 5298 VG Liempde**  
**sloop drie schuren**

Adres : Kerkheiseweg 26  
Postcode en plaats : 5298VG Liempde  
Projectnummer : 09051901hw Versie (1)  
Project datum : 29 mei 2019  
Geldig tot : 7 juni 2022

Het onderzoek betreft : drie schuren

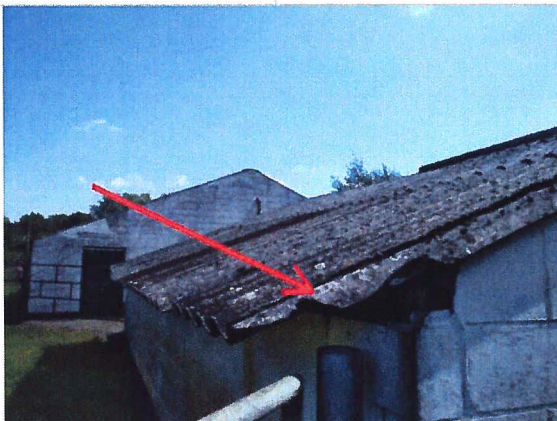
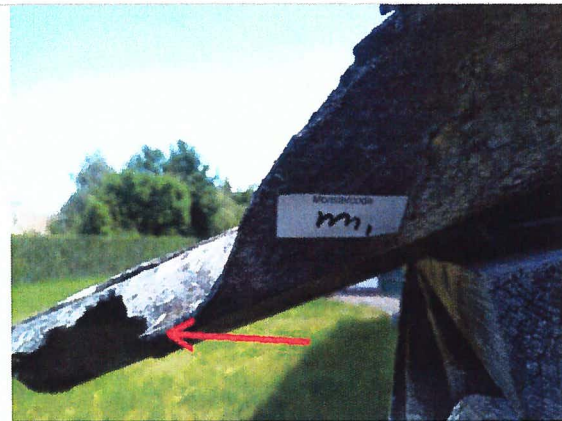
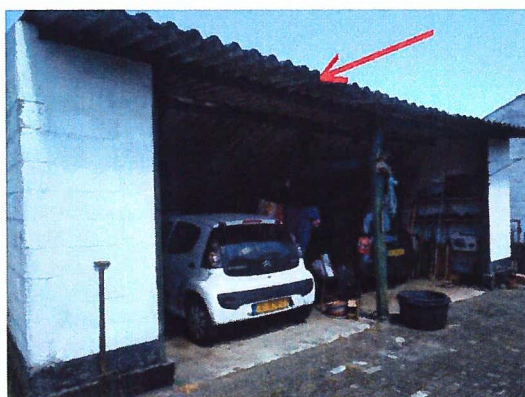
| Bron 1: Beplating | | | |

| Bron 1: Beplating | | | |
|---|---|---|---|
| <b>Locatie</b> | Schuur 1 | <b>Verdieping</b> | Dak |
| <b>Asbesthoudend</b> | Ja | <b>Asbestsoort</b> | Amosiet; chrysotiel |
| <b>Hechtgebondenheid</b> | Hechtgebonden | <b>Beschadiging</b> | Licht |
| <b>Mate van verweerdheid</b> | Ernstig | <b>Omgevingskenmerken</b> | Geen |
| <b>Bereikbaarheid</b> | Goed | <b>Risicoklasse</b> | 2A buitensanering |

Schuur 1

| Bron 1: Beplating | | | |
|---|---|---|---|
| <b>Aanbevelingen</b> | Geen direct risico, bron verwijderen voorafgaand aan mutatieonderhoud, renovatie en/of sloop. | | |

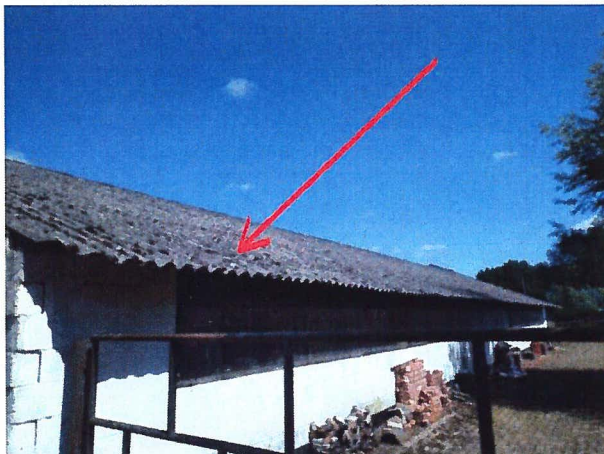
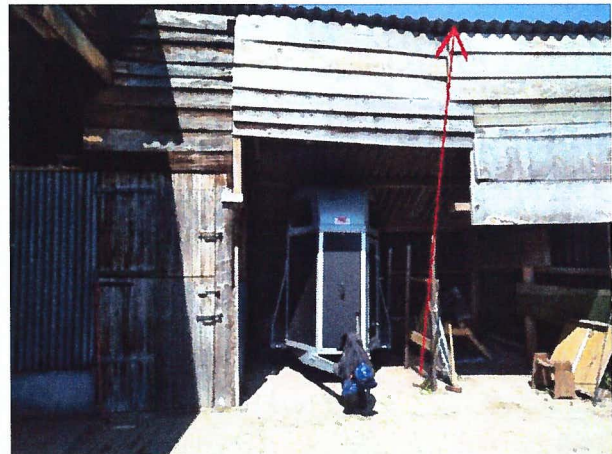
| Bron 2: Schuur 2 | | | |

| Bron 2: Schuur 2 | | | |
|---|---|---|---|
| Locatie | Schuur 2 | Verdieping | Dak |
| Asbesthoudend | Ja | Asbestsoort | Amosiet; chrysotiel |
| Hechtgebondenheid | Hechtgebonden | Beschadiging | Licht |
| Mate van verweerdheid | Ernstig | Omgevingskenmerken | Geen |
| Bereikbaarheid | Goed | Risicoklasse | 2A buitensanering |

Schuur 2

Schuur 2 Achterzijde

| Bron 2: Schuur 2 | | | |
|---|---|---|---|
| Aanbevelingen | Geen direct risico, bron verwijderen voorafgaand aan mutatieonderhoud, renovatie en/of sloop. | | |

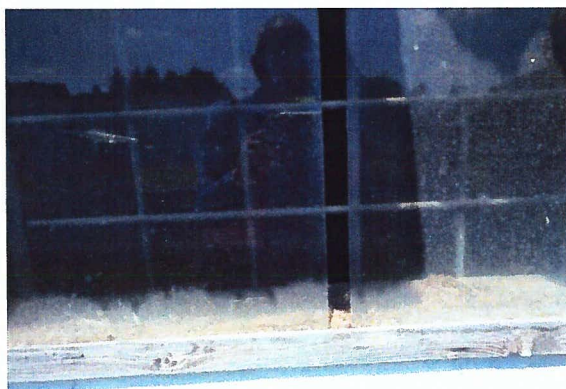
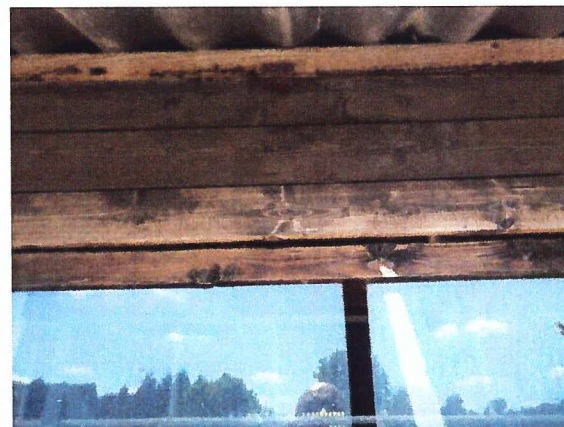
ramen los in houtkozijn

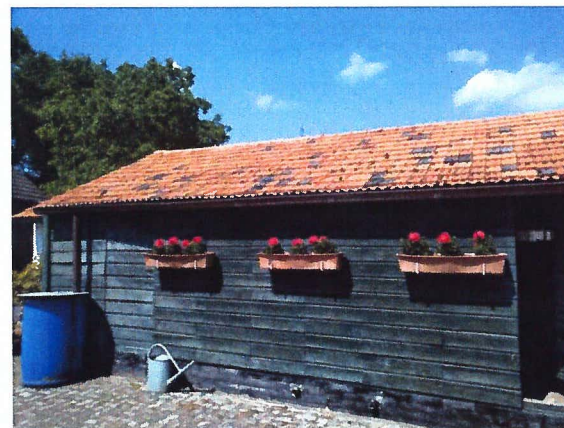
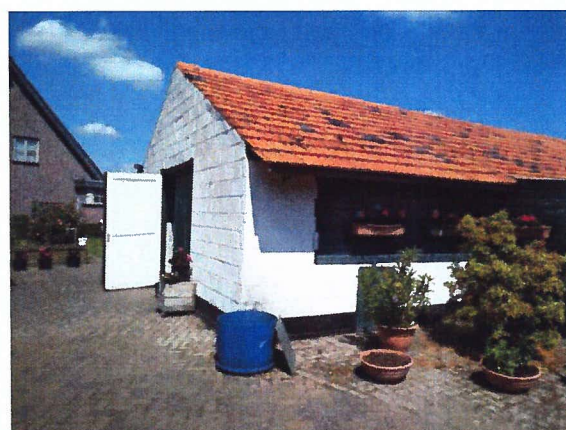
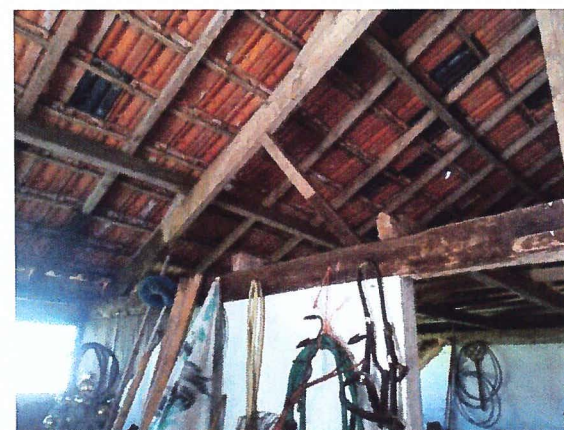
- Conform opdracht is beperkt destructief onderzoek uitgevoerd.
- De aanleiding van het onderzoek is de sloop van drie schuren.
- Schuur 3 heeft een pannen dek en geen asbest verdachte bronnen aangetroffen.
