**RAPPORT**  
**Verkennd bodemonderzoek**  
**Kerkheiseweg te Liempde**

[REDACTED] projectnummer AM17492

| Soort onderzoek | : Verkennd bodemonderzoek |
| Adres onderzoekslocatie | : Kerkheiseweg te Liempde |

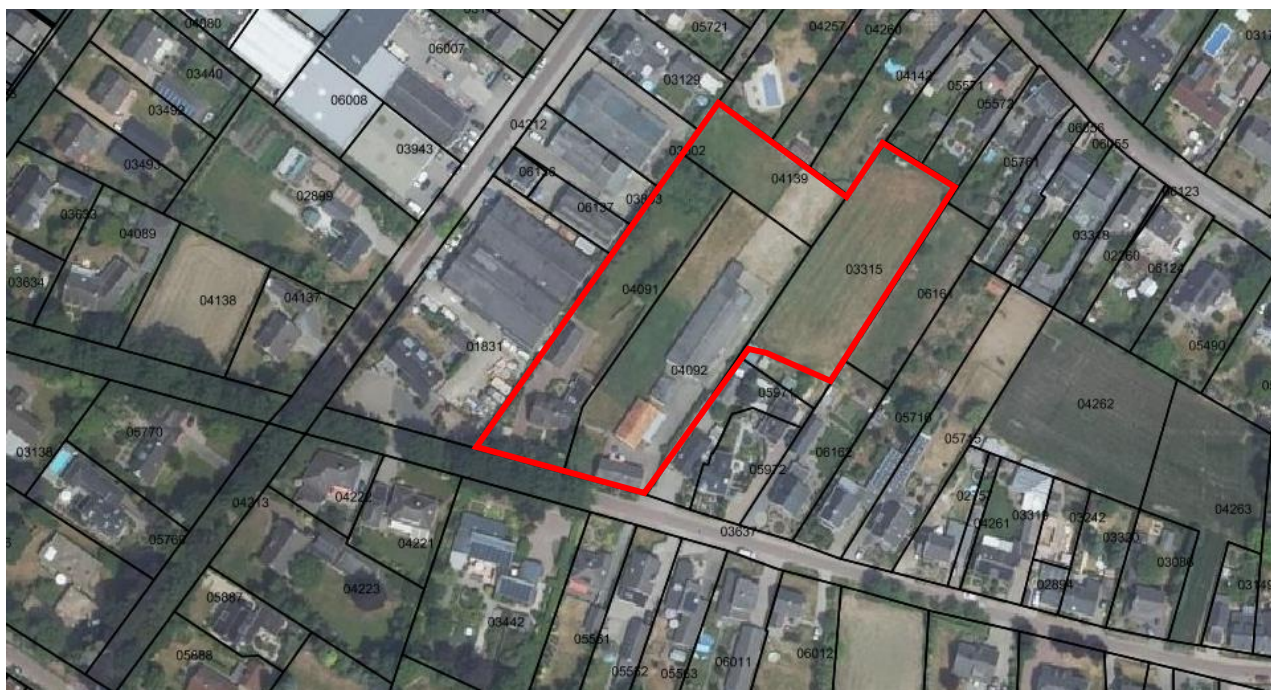
Afbeelding 1: globale begrenzing onderzoekslocatie (Bron luchtfoto: PDOKViewer)

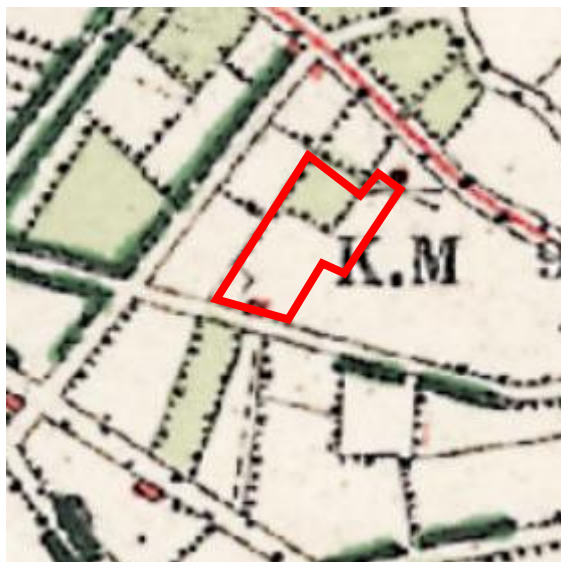
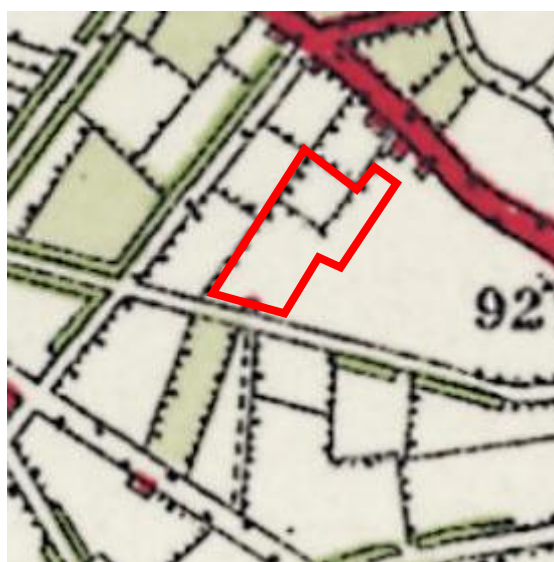
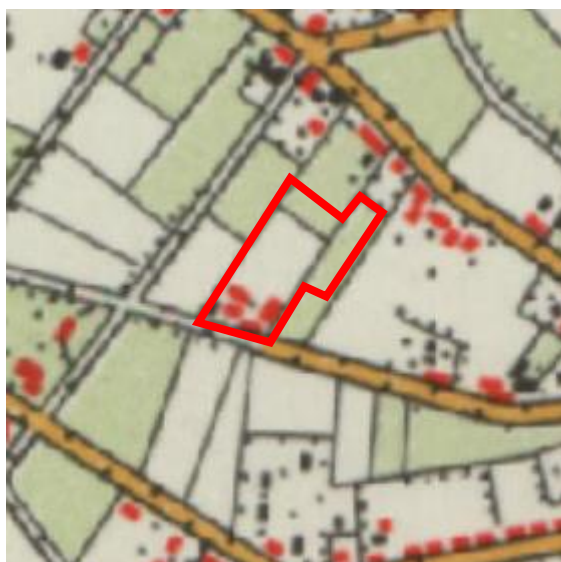
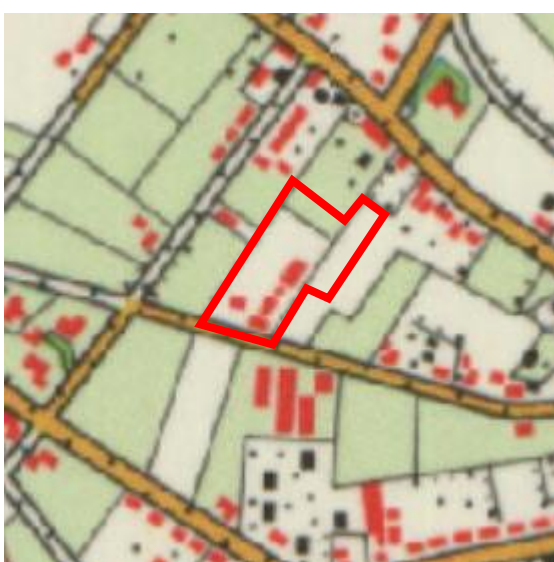
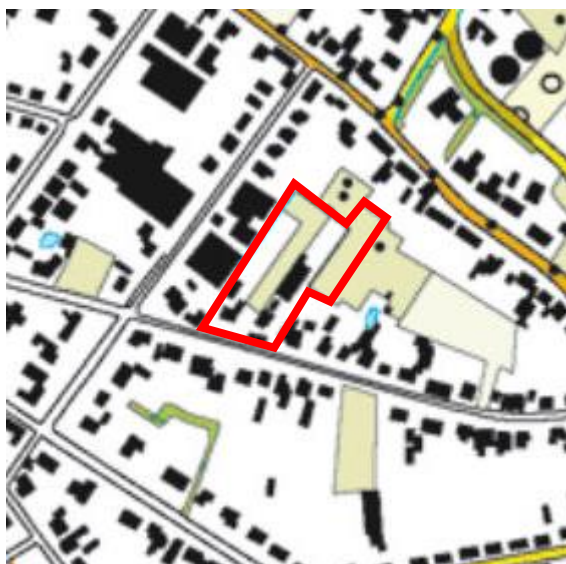
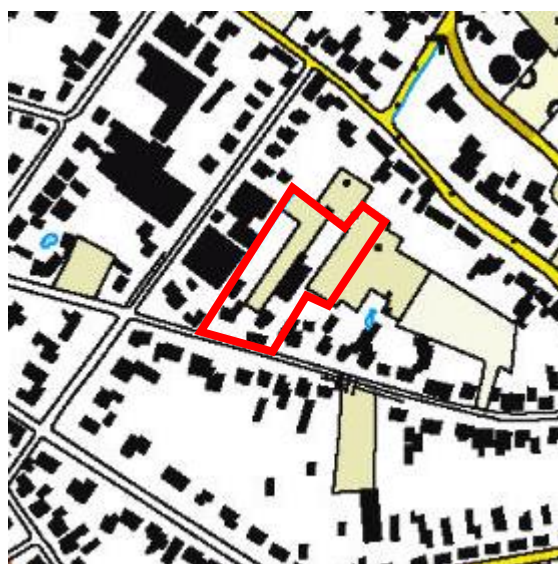
Afbeelding 2: geraadpleegde historische kaarten (Bron kaarten: toptijdreis.nl)

In het kader van het vooronderzoek is historisch kaartmateriaal bestudeerd. Uit kaartmateriaal van de geraadpleegde historische kaarten is af te leiden dat de onderzoekslocatie tot omstreeks 1963 niet bebouwd is geweest. Op de kaart uit 1963 is de eerste bebouwing te zien. Op de kaart uit 1972 is een verandering van deze bebouwing te zien. Op de kaart uit 2011 is ten westen van de onderzoekslocatie bebouwing waarneembaar. De kaart uit 2017 geeft de huidige situatie weer.

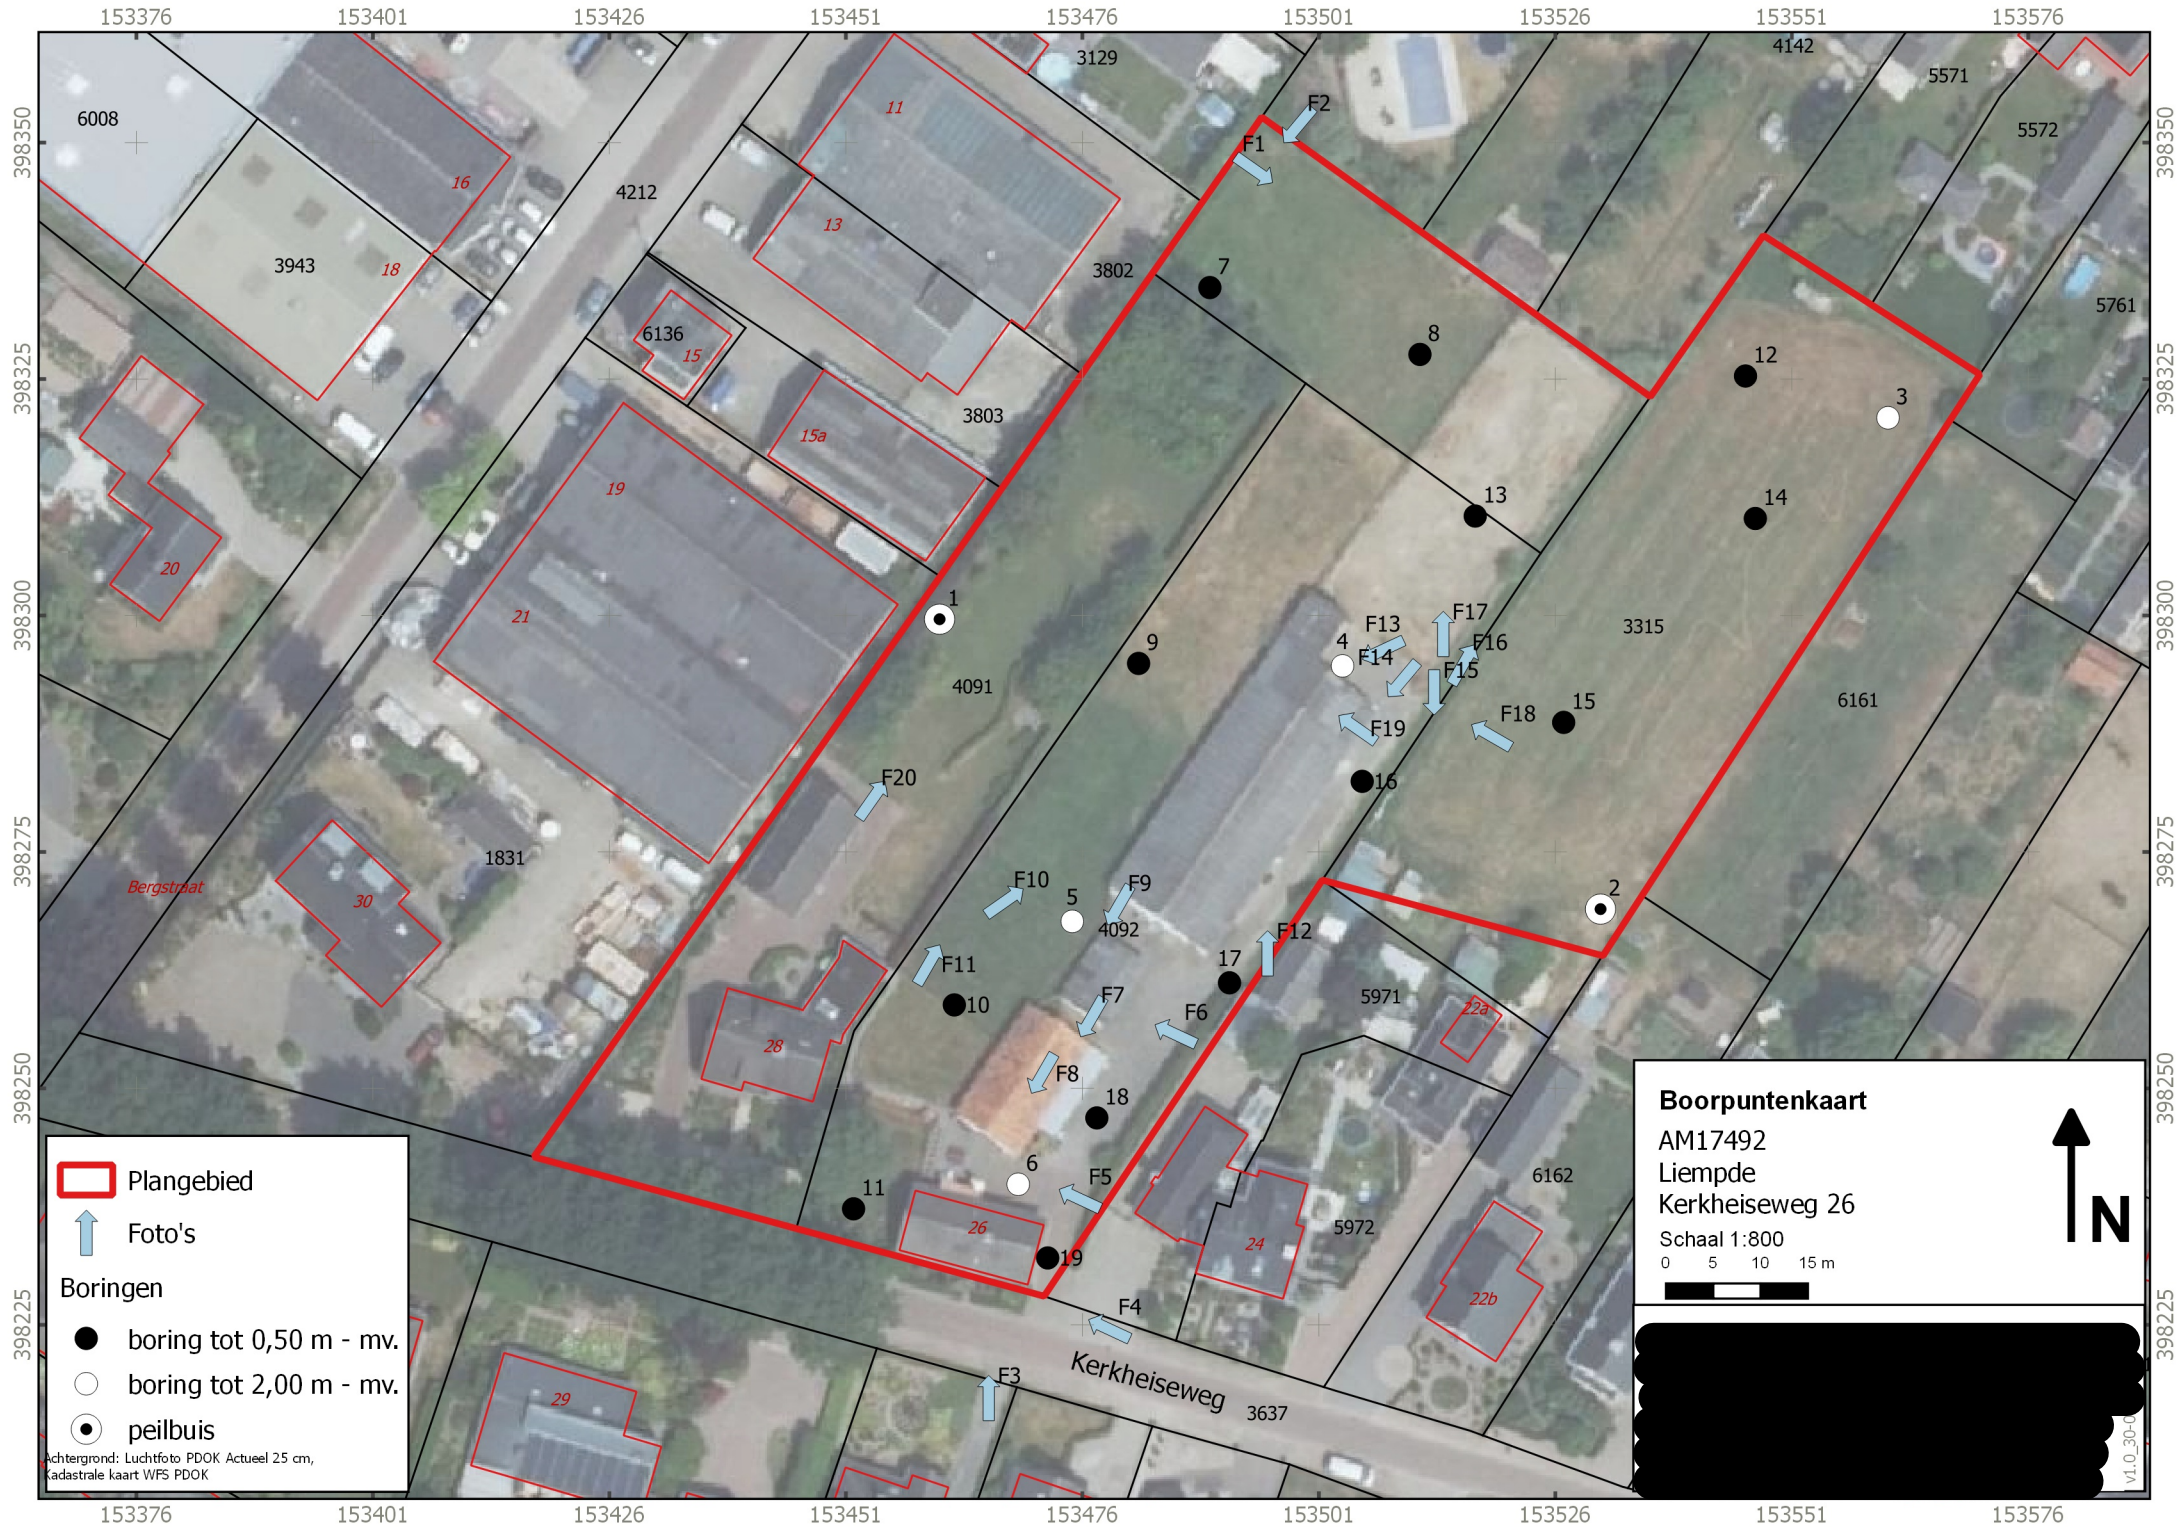
Situatietekening onderzoekslocatie met boorpunten

De boringen zijn verricht met behulp van de Edelmanboor (Ø 7 of 10 cm). Zie voor de boorpuntlocaties bijlage 3.
