VERKENNEND BODEMONDERZOEK

MUNSELSE HOEVE

TE BOXTEL

# Rapportage verkennend bodemonderzoek

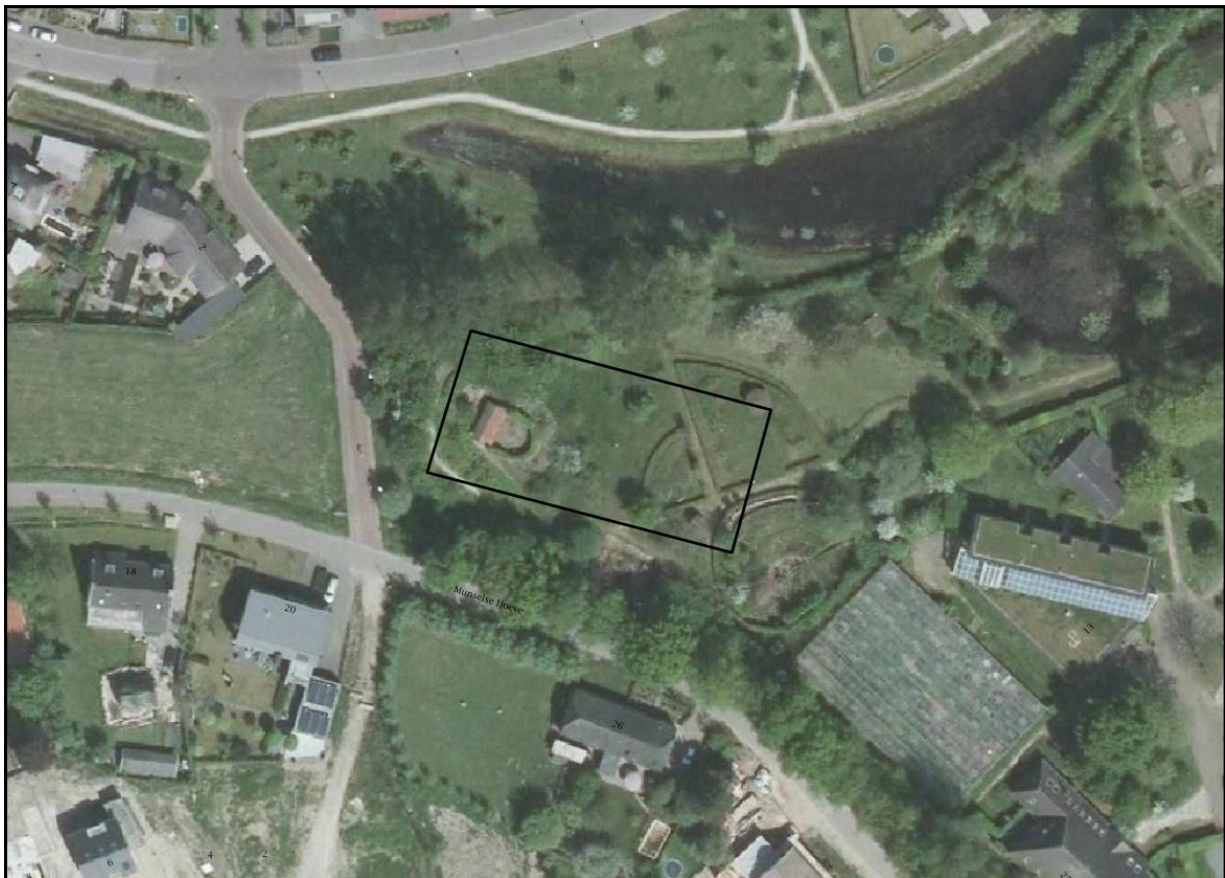
**Figuur 1.** Ligging onderzoekslocatie.

De onderzoekslocatie ( $\pm 1.540 \text{ m}^2$ ), maakt onderdeel uit van “De Kleine Aarde” welke is gelegen ten noorden van de kern van Boxtel. Het perceel, waar de onderzoekslocatie deel van uitmaakt, is kadastraal bekend gemeente Boxtel, sectie B, nummer 3965 (ged) (zie bijlage 2c). Volgens de topografische kaart van Nederland bevindt het maaiveld zich op een hoogte van circa 7,5 m +NAP en zijn de coördinaten van de onderzoekslocatie X = 151.465, Y = 400.710.

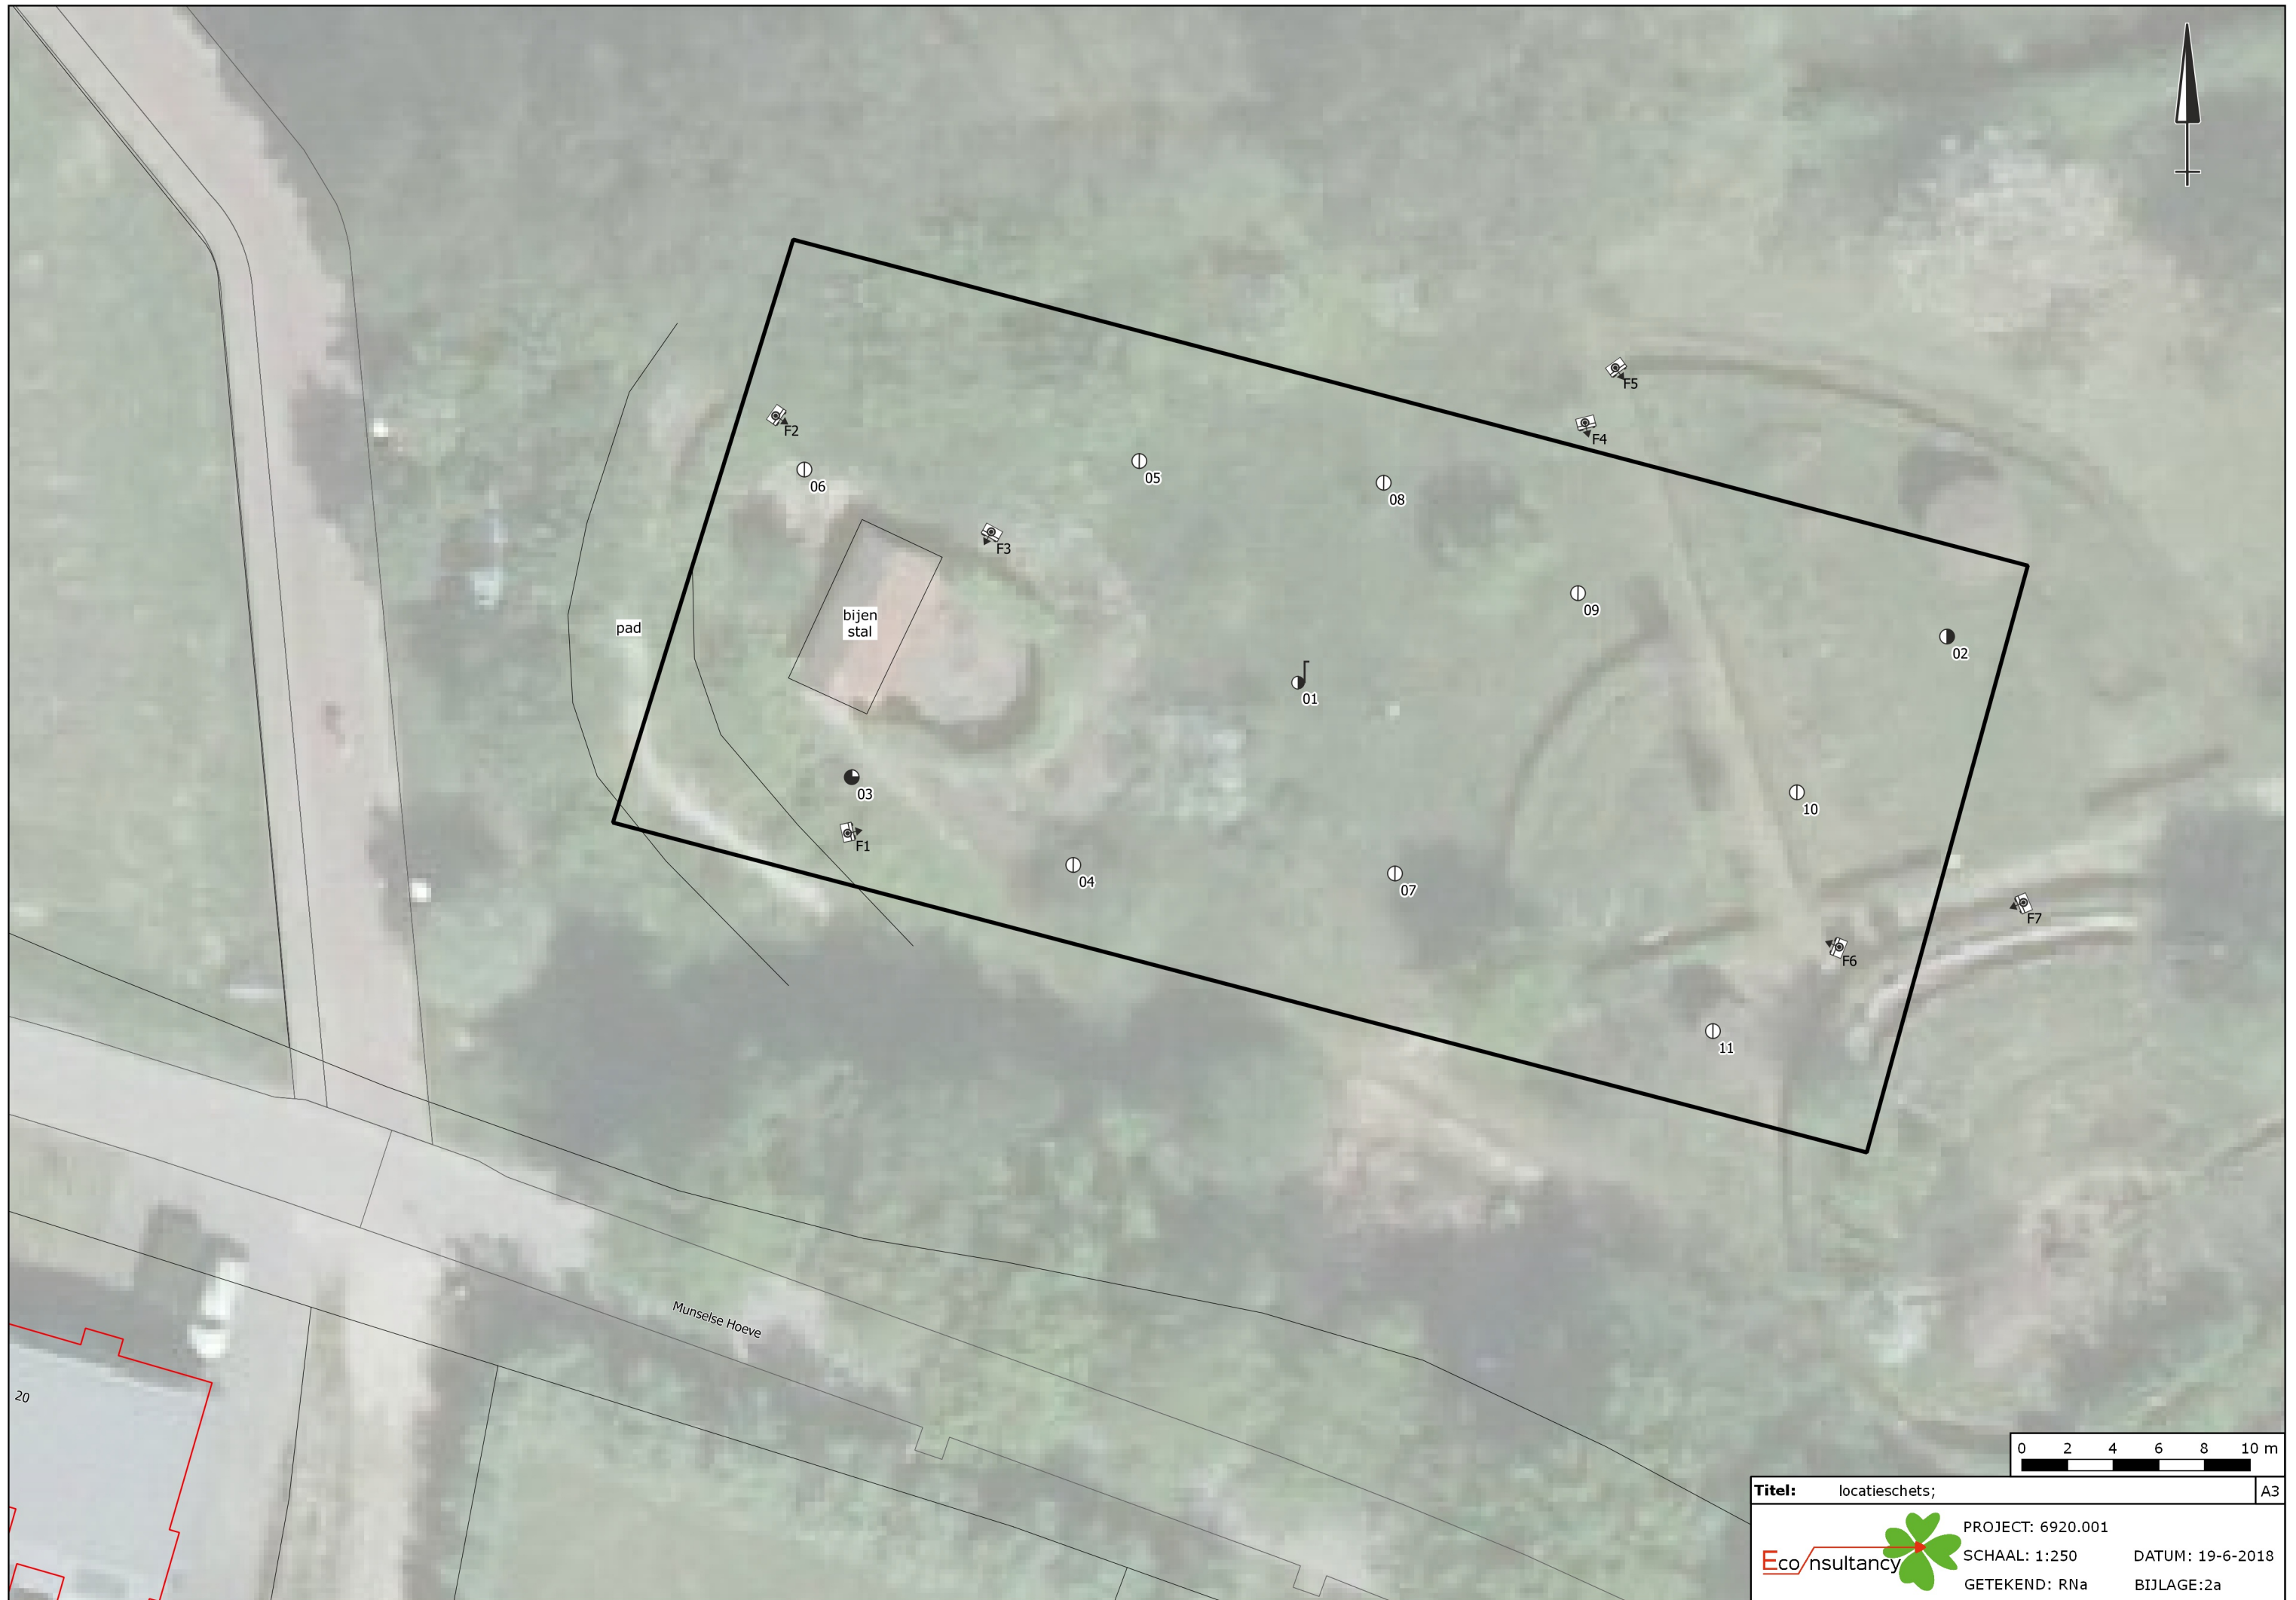
| | | BIJLAGE: 2a | |

In bijlage 2a is de huidige situatie op een locatieschets weergegeven. Bijlage 2b bevat enkele foto's van de onderzoekslocatie.

Tijdens het opstellen van het boorplan is rekening gehouden met de doelstellingen en de richtlijnen, die geformuleerd zijn in de inleiding. Daarnaast is rekening gehouden met de gegevens voortvloeiend uit het vooronderzoek en de ligging van kabels en leidingen. Bijlage 2a bevat de locatieschets met daarop aangegeven de situering van de boorpunten en de peilbuis. In bijlage 3 zijn de boorprofielen opgenomen.

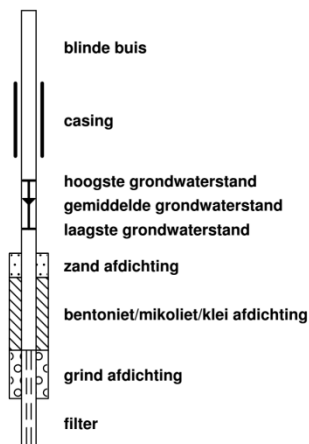
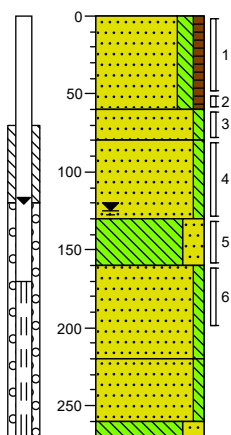
Boring: 01

| 0 | gras |
| | Zand, matig fijn, matig siltig, zwak humeus, donkerbruin, Edelmanboor, bkp 90 cm+mv |
