**VERKENNEND BODEMONDERZOEK AAN DE  
LAGEVOORTSEWEG 4A TE LIEMPDE  
(DE HEER T. STRIK)**

rapport nr. CV20126VBO (v1.0)

Titel : Verkennend bodemonderzoek aan de Lagevoortseweg 4a te Liempde

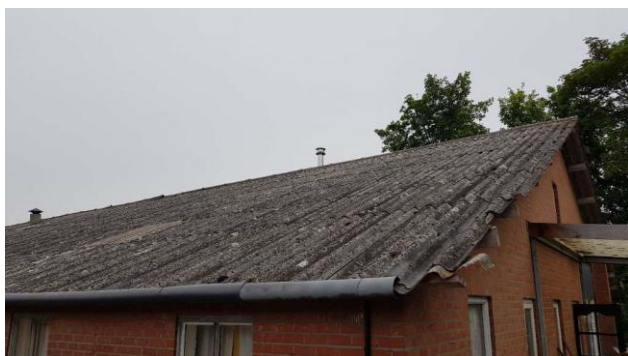
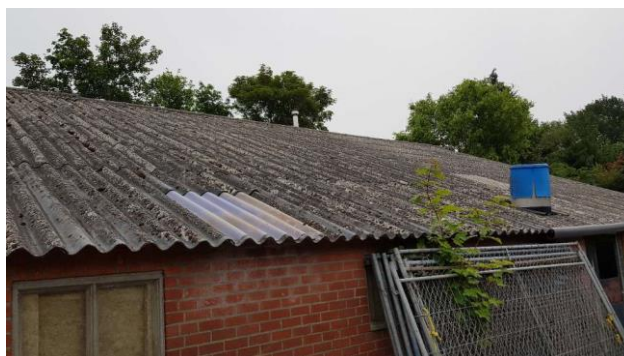
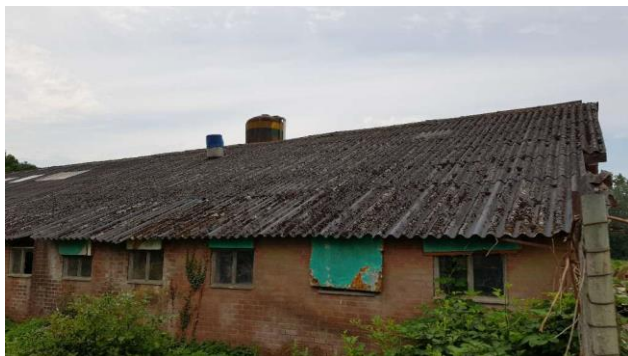
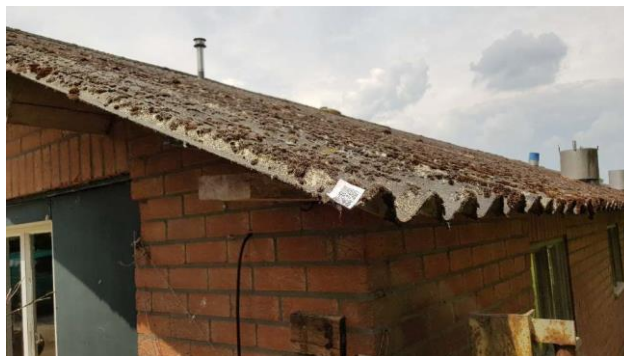
| <b>Hoeveelheid</b> | 715 m <sup>2</sup> | <b>Bevestiging</b> | Geschroefd |
| <b>Bereikbaarheid</b> | Goed | <b>Risicoklasse</b> | 2 buitensanering |

Foto 4 (monsternamemarkering M1)

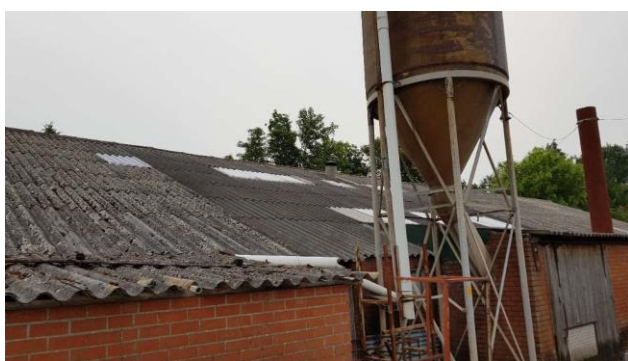
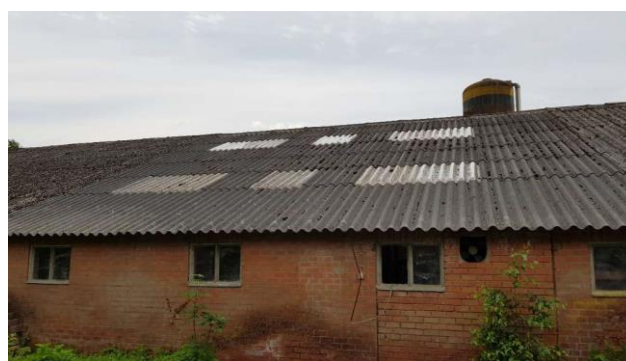
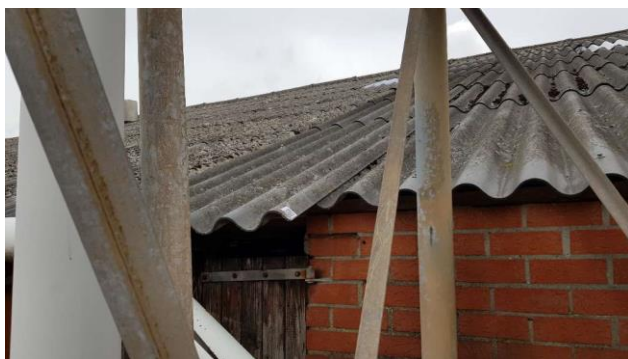
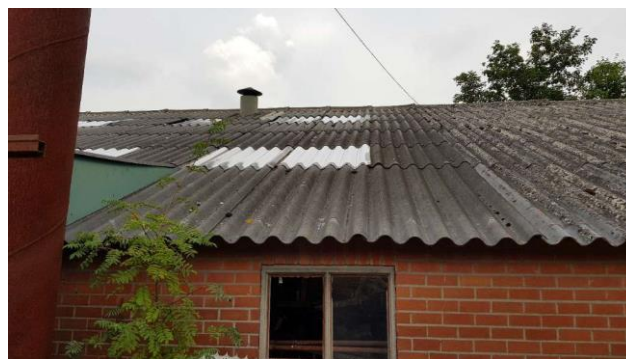
| <b>Hoeveelheid</b> | 251 m <sup>2</sup> | <b>Bevestiging</b> | Geschroefd |
| <b>Bereikbaarheid</b> | Goed | <b>Risicoklasse</b> | N.v.t. |

Foto 3 (monsternamemarkering M2)

| <b>Aanbevelingen</b> | Geen risico, betreft asbestvrij materiaal. |

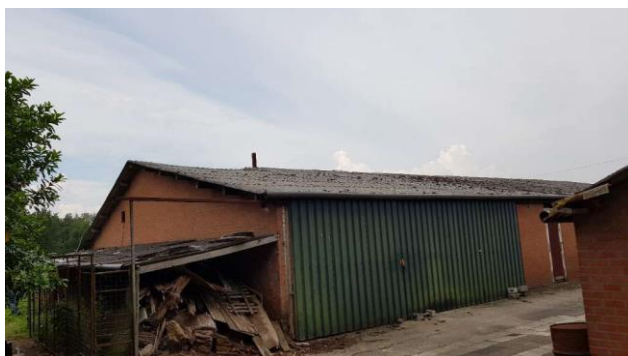
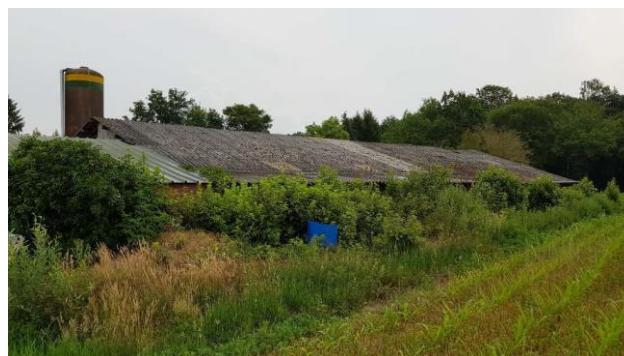
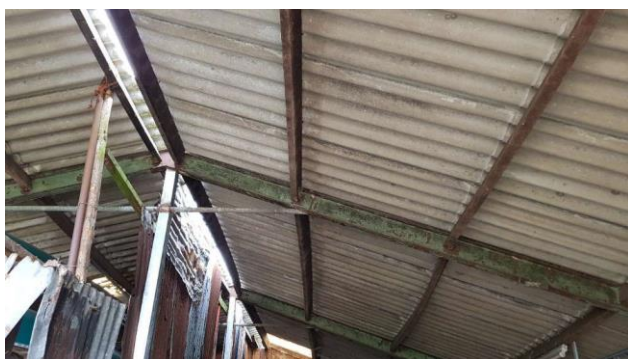
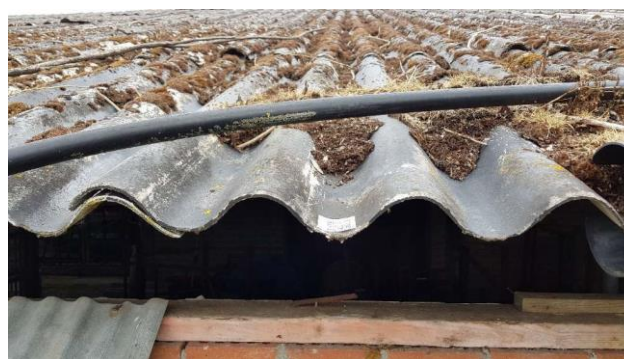
| <b>Hoeveelheid</b> | 605 m <sup>2</sup> | <b>Bevestiging</b> | Geschroefd |
| <b>Bereikbaarheid</b> | Goed | <b>Risicoklasse</b> | 2 buitensanering |

Foto 4 (monsternamemarkering M3)

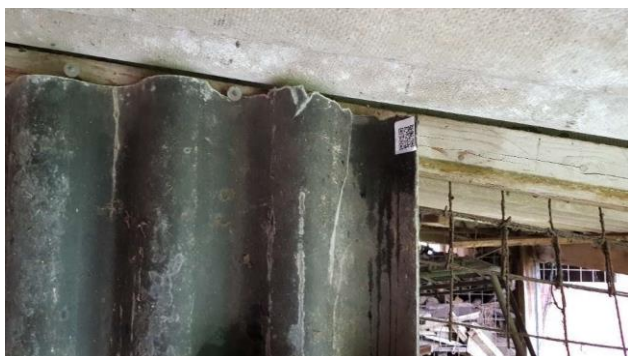
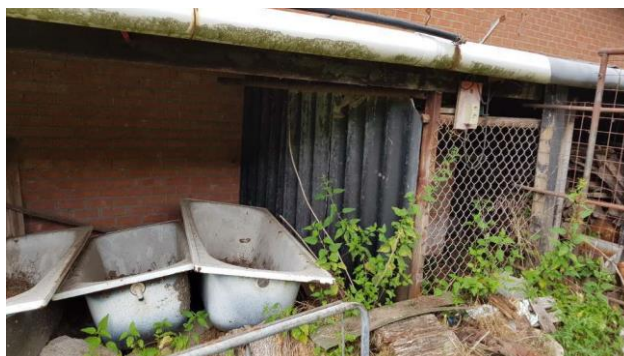
| <b>Hoeveelheid</b> | 3 m <sup>2</sup> | <b>Bevestiging</b> | Gespijkerd |
| <b>Bereikbaarheid</b> | Goed | <b>Risicoklasse</b> | 2 buitensanering |

Foto 1 (monsternamemarkering M4)

| <b>Aanbevelingen</b> | Geen direct risico, bron verwijderen voorafgaand aan renovatie en/of sloop. |

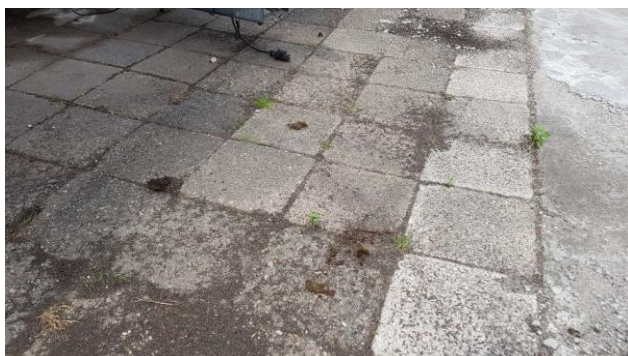
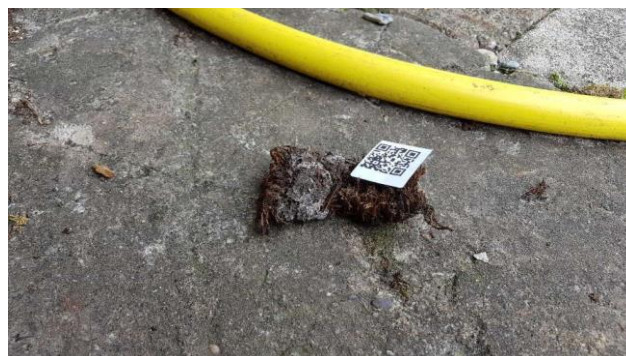
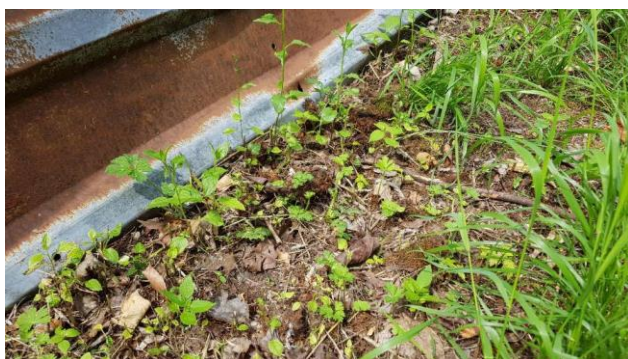
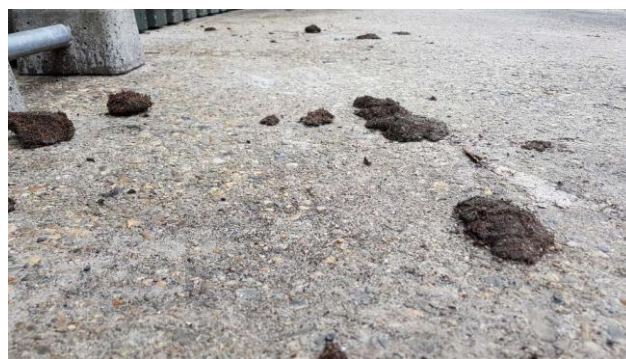
| <b>Hoeveelheid</b> | 738 m <sup>2</sup> | <b>Bevestiging</b> | Los |
| <b>Bereikbaarheid</b> | Goed | <b>Risicoklasse</b> | 2 buitensanering |

Foto 2 (monsternamemarkering M5)

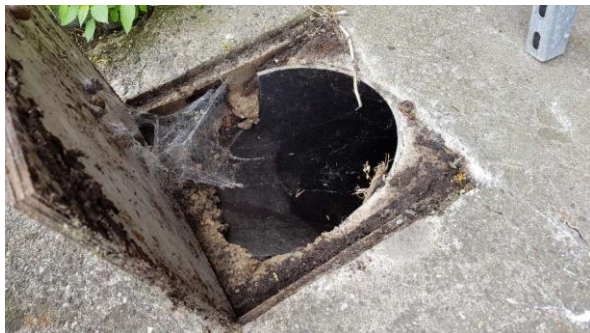
PVC buis in put (in werkgebied)

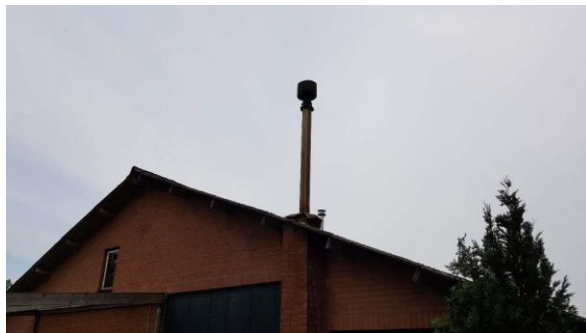
Metalen buis

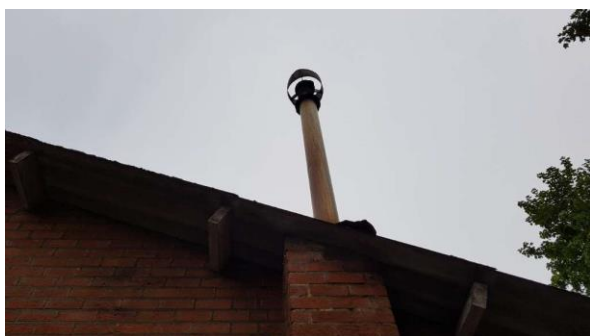
Metalen buis

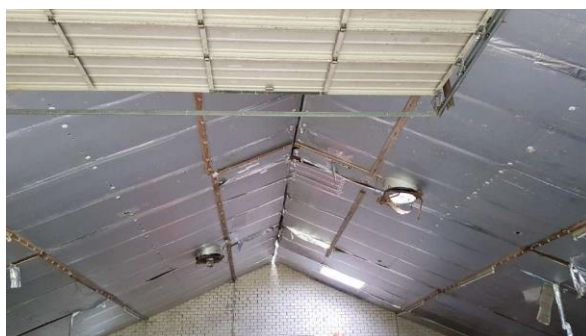
Stal 1, grotendeels Dupanel onder dak

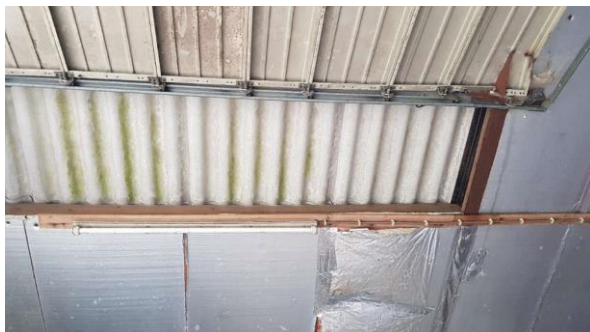
Stal 1, grotendeels Dupanel onder dak
