# Milieuhygiënisch vooronderzoek (NEN 5725)

**Netversterking Noordoost Nederland 110 kV**

**Locaties 1 t/m 5**

projectnummer 0479579.100  
concept revisie 0A  
10 november 2022

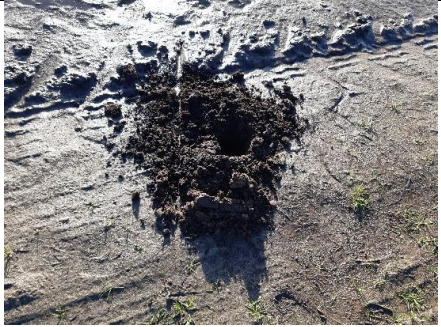
| <p>Mast 097 staat in een landbouwperceel (grasland). Nabij bevindt zich een toegangsdam en tevens een gedempte sloot. In beide is tot 0,5 m -mv alleen gebiedseigen grond aanwezig (geen bijmengingen).</p> <p>Uit een handboring tot 0,5 m -mv in de zandpad Broekkampsdijk ter hoogte van de mast is geen puin waargenomen (zie foto 097-2).</p> | | | |

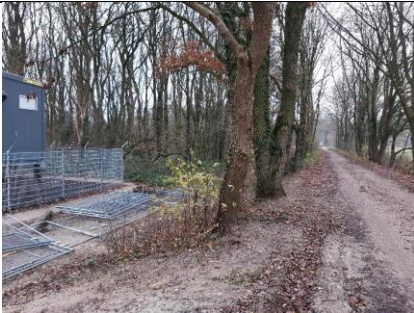
| <p>Puinpad oostelijk aan kabeltracé (zie foto EMW-03): visueel geen asbest waargenomen. Puinpad is verhoogd.</p> | | | |

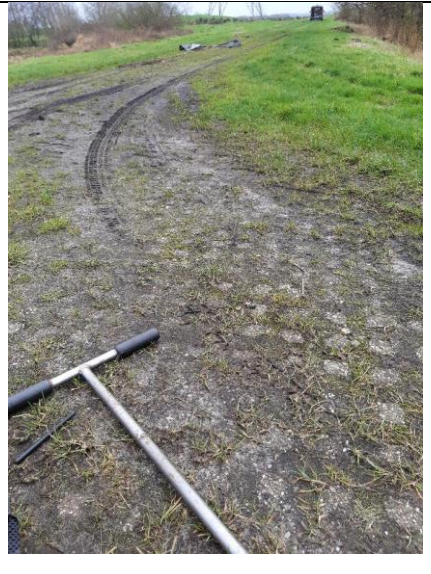
| 152-2 | | 152-3 | |

Toegangsweg naar mast 152: uit boring 0,5 m -mv is gebleken dat onder de klinkers puin aanwezig is (foto's 152-3 en 152-4).

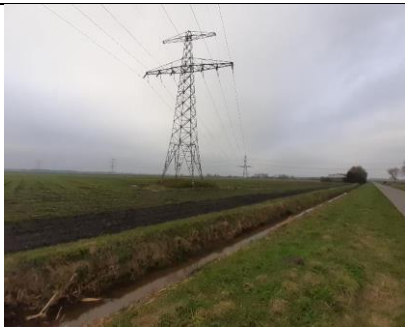
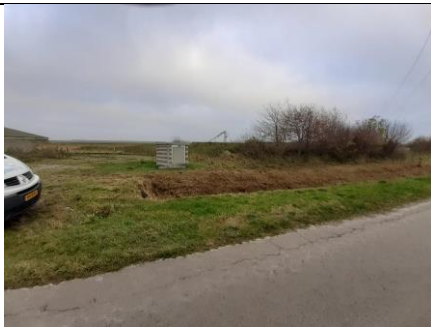
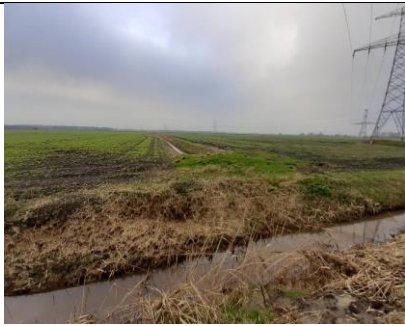
| <b>094-1</b> | | <b>094-2</b> | |

| Dammen naar boerderij (Weedinger-Erfcheidenveen 15) verhard met klinkers en beton.<br><br>Dam aan de kant van de mast: geen puin zichtbaar aan maaiveld.<br><br>Aan de kant van de boerderij staat een Enexis-trafokast. | | | |

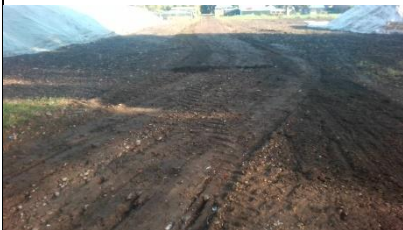
| <b>Werkweg Schaapsbergweg 60-1</b> | <br>Bijmengingen met puin | <b>Werkterrein Schaapsbergweg 60-1</b> | |

| Op enkele locaties zijn dammen en paden met puin waargenomen. | | | |

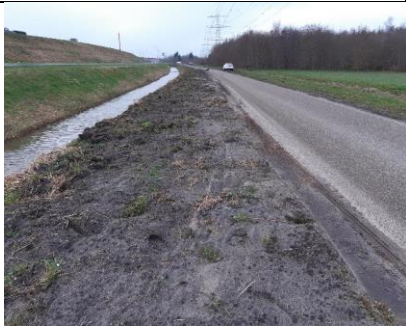
| 201-3 | | 201-4 | |

| Mast 201: Greppel en sloot, beide droog. Berm van kanaal is recent geroerd (mogelijk met bagger, zie foto 201-3). | | | |

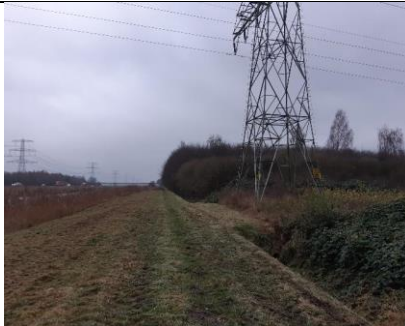
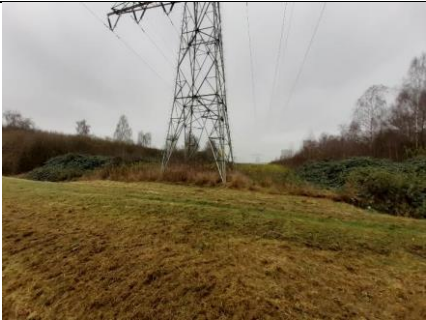
| Mast 081 | | | |
|---|---|---|---|
| 081-1 | | 081-2 | |

| Mast 081 | | | |
|---|---|---|---|
| Dam en schouwpad onverhard, gebiedseigen grond, geen bijmenging. Dam bevat duiker, sloot is droog. | | | |
