# Verkennd bodemonderzoek Bleekvelden 26 te Geldrop ( Gemeente Geldrop-Mierlo)

Aeres Milieu Projectnummer : AM23211  
Status rapport : Definitief (versie 1)  
Datum : 11 augustus 2023

Opdrachtgever : Reland  
Burg. Verdijkplein 1  
5835 AR Beugen

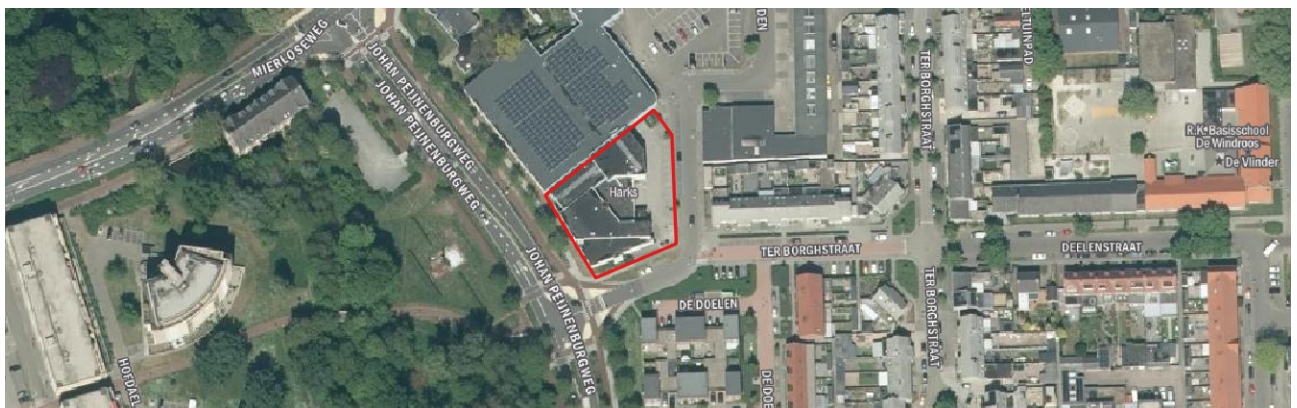
Afbeelding 1: globale begrenzing onderzoekslocatie (bron luchtfoto: PDOKviewer)

De onderzoekslocatie ligt aan de Bleekvelden 26 te Geldrop. Kadastraal is de locatie bekend als gemeente Geldrop, sectie F, nummers 2253 en 2254. De coördinaten volgens het R.D. stelsel zijn  $X = 167.376$  /  $Y = 381.725$ . Zie bijlage 1 voor een topografische en kadastrale kaart. Op onderstaande luchtfoto is de globale begrenzing van de onderzoekslocatie weergegeven.

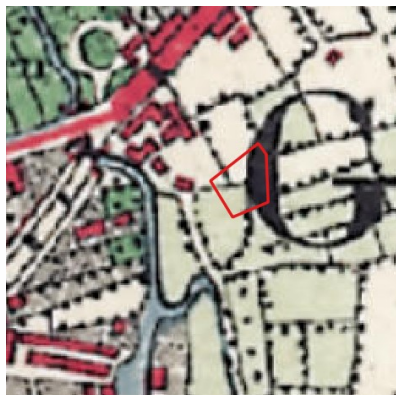
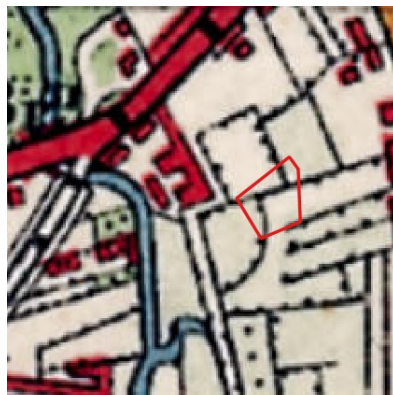
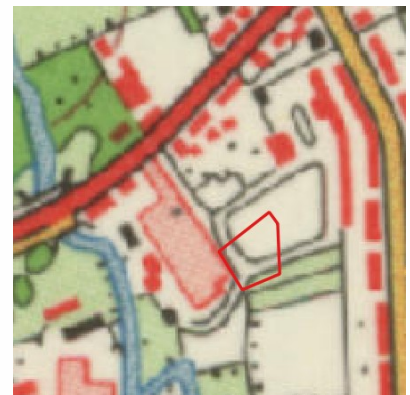
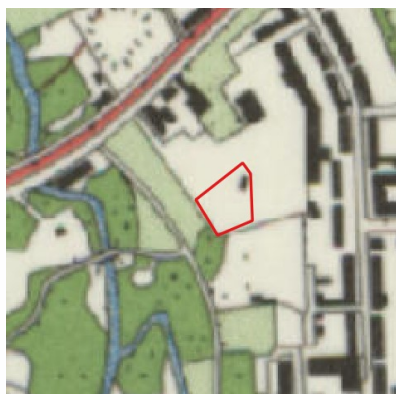
Afbeelding 2: geraadpleegde historische kaarten (bron kaarten: topotijdreis.nl)

In het kader van het vooronderzoek is historisch kaartmateriaal bestudeerd. Uit kaartmateriaal van de geraadpleegde historische kaarten is af te leiden dat de onderzoekslocatie zelf tot in de jaren negentig van de vorige eeuw onbebouwd was. Daarna is de locatie bebouwd met de huidige bebouwing. De omliggende infrastructuur dateert ook van de jaren negentig van de vorige eeuw. Ten westen van de locatie was sinds de jaren dertig van de vorige eeuw een textielfabriek gevestigd (A. van der Heijden en Zn). Deze fabriek is in de jaren zestig van de vorige eeuw grotendeels gesloopt. Het bijbehorende kantoorgebouw is destijds behouden gebleven en is nu een monument. Vervolgens is hier een weg aangelegd (Johan Peijnenburgweg) met meer westwaarts openbaar groen. Ten noorden van de locatie bevindt zich thans een bouwmarkt. Deze is in de jaren negentig van de vorige eeuw gelijktijdig gerealiseerd met de bebouwing op de huidige onderzoekslocatie.

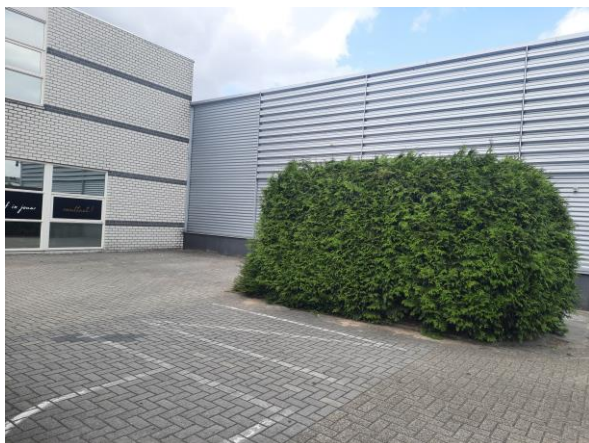
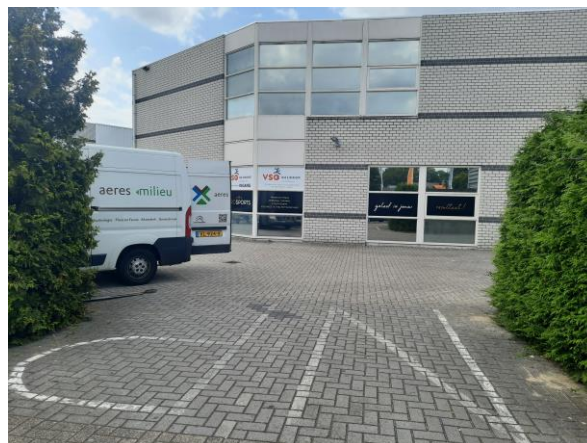
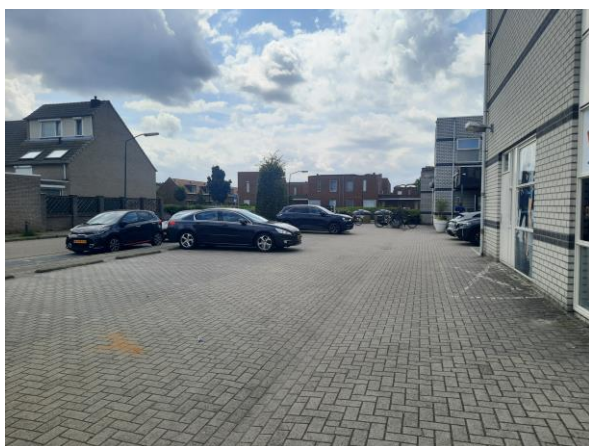
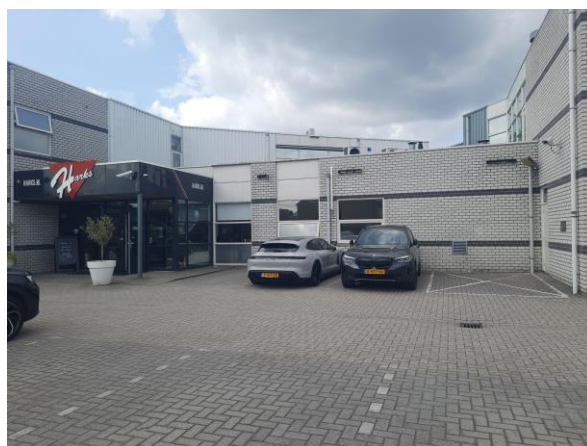
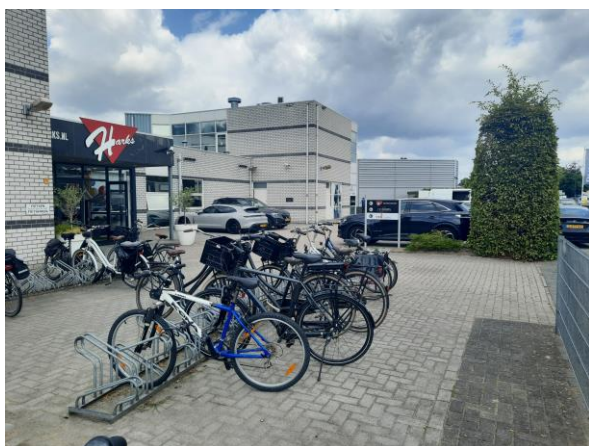
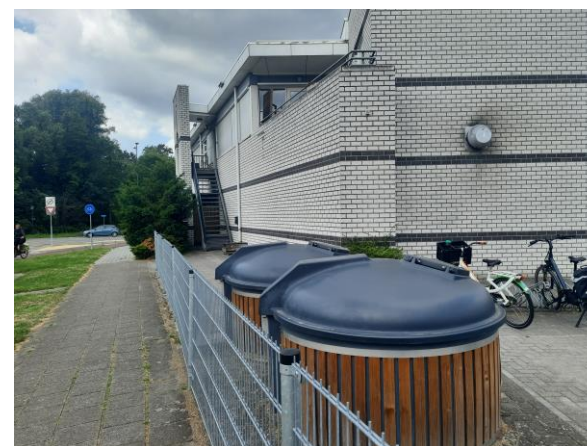
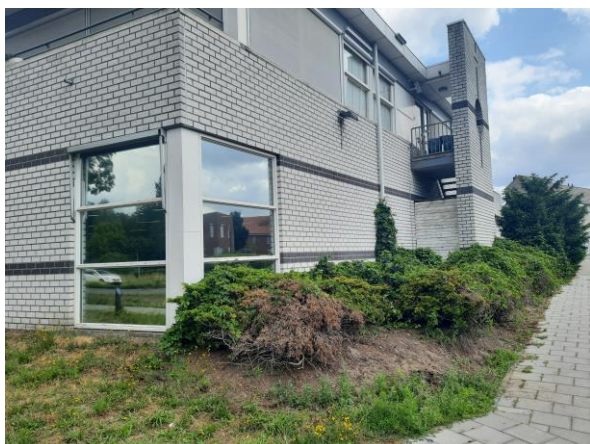
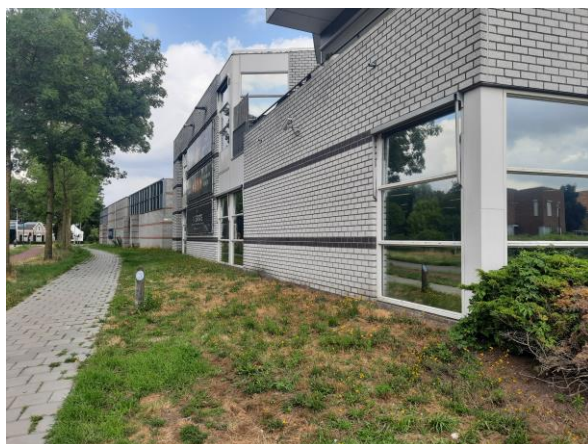
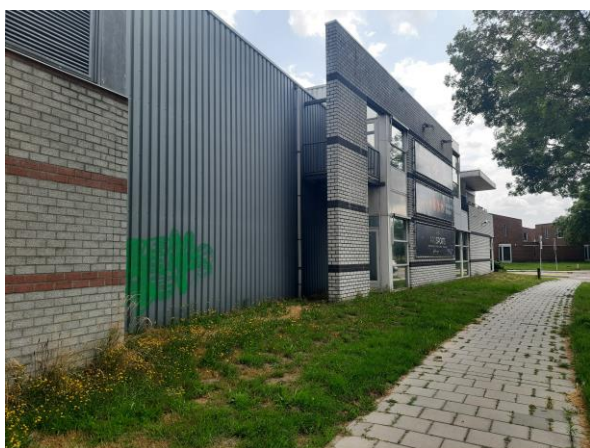
Foto's onderzoekslocatie

Op 3 juli 2023 is een veldinspectie uitgevoerd. Hierbij is gelet op het terreingebruik en de aanwezigheid van ondergrondse tanks, stookplaatsen, (half)verhardingslagen, ophogingen, storthopen, dempingen, afgravingen en asbestverdacht materiaal op het terrein. Een fotoreportage van de onderzoekslocatie is opgenomen in bijlage 2.

De locatie is grotendeels bebouwd met een sportschool (circa 1.150 m<sup>2</sup>). Het overig deel is onbebouwd en is grotendeels in gebruik als parkeerplaats, voorzien van klinkerverharding. Ten westen van de bebouwing is een smalle groenstrook aanwezig.

Er zijn geen waarnemingen gedaan die wijzen op de aanwezigheid van bodemverontreinigingen of bronnen van verontreinigingen. Tijdens de veldinspectie is op het terrein geen asbestverdacht materiaal aangetroffen.
