Nader onderzoek Asbest

Genoenhuizerweg 6 te Geldrop  
(fase 2)  
**rapport C230189.006/PHE**

datum: 15 augustus 2023  
opdrachtgever: Gemeente Geldrop-Mierlo  
Postbus 10101  
5660 GA GELDROP

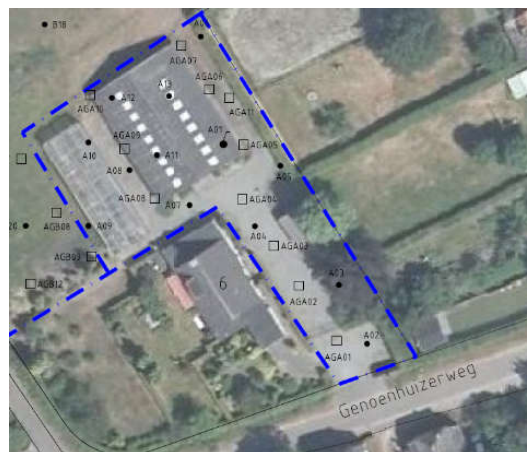
De puinverharding onder de oprit heeft een dikte van circa 50 cm. In de grove fractie (> 20 mm) van alle inspectiegaten was asbesthoudend materiaal aanwezig. In het mengmonster van de fijne fractie (< 20 mm) is een gehalte asbest aangetroffen van 21 mg/kgds. De maximaal aangetroffen concentratie asbest, in AG01, was 259 mg/kgds. In de gaten AG03 en AG04 was eveneens een gehalte asbest aangetoond boven toetsingswaarde van 50 mg/kgds. Derhalve is er aanleiding tot het uitvoeren van een nader onderzoek naar asbest.

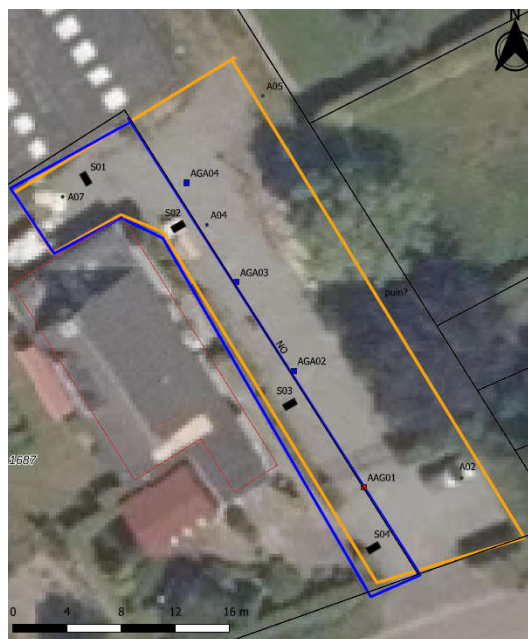
In 2021 is door Archimil ter plaatse van de oprit van perceel K 1687 een nader onderzoek naar asbest uitgevoerd (rapport C215425.006, d.d. 2 april 2021). Uit de rapportage volgt dat in de grove fractie ( $> 20$  mm) van sleuf S02 en S03 asbesthoudend materiaal is waargenomen (resp. 412,6 en 12 gram). In het meest verdachte mengmonster van de fijne fractie ( $< 20$  mm) is een gehalte asbest aangetoond van 1,2 mg/kgds. Op basis van het geheel aan resultaten is in de puinlaag ter plaatse van sleuf S02 een gehalte asbest aangetoond van 88,2 mg/kgds. Ter plaatse van sleuf S03 was sprake van een gehalte asbest van 2 mg/kgds. Aangezien de interventiewaarde van 100 mg/kgds niet werd overschreden is geconcludeerd dat geen sprake was van een bodemverontreiniging met asbest en dat de werkzaamheden niet onder saneringscondities hoeven te worden uitgevoerd. Een uitzondering hierop is gegeven voor het afzeven van het materiaal, omdat hierdoor de concentratie boven de 100 mg/kgds kan komen te liggen.

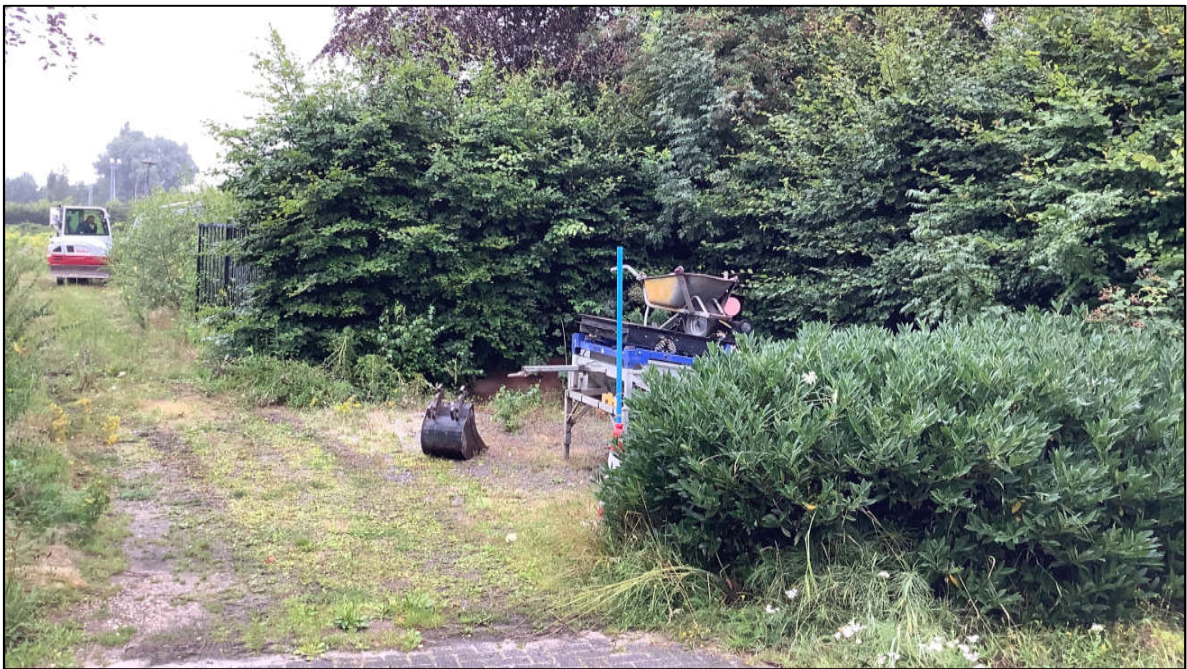
Zintuiglijk is op het maaiveld geen asbestverdacht materiaal aangetroffen.

Foto van de onderzoekslocatie – d.d. 28 juli 2023

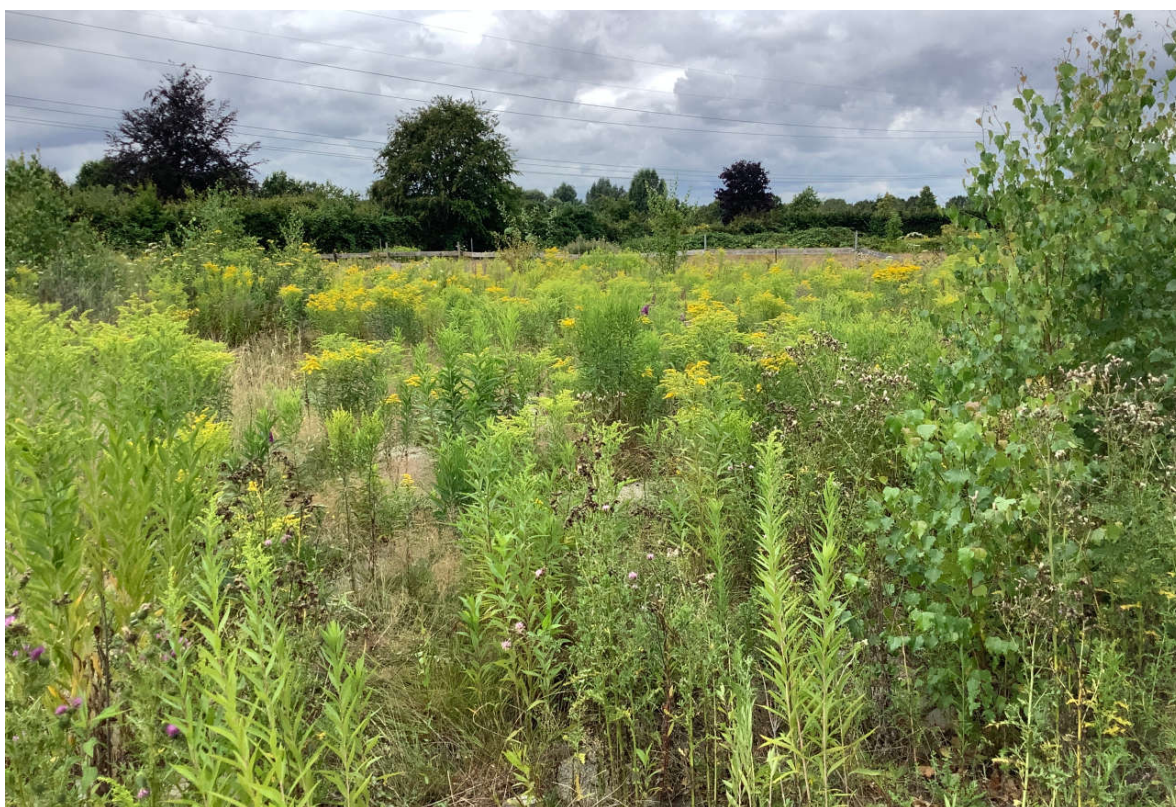
| Mengmonster | Monsters (cm-mv) | Analyseresultaat | Oordeel |
|---|---|---|---|
| bg drupzone | 101 t/m 104 (0-10) | < detectielimiet | Niet verontreinigd |

Foto van de locatie ter plaatse van de voormalige schuur – d.d. 28 juli 2023

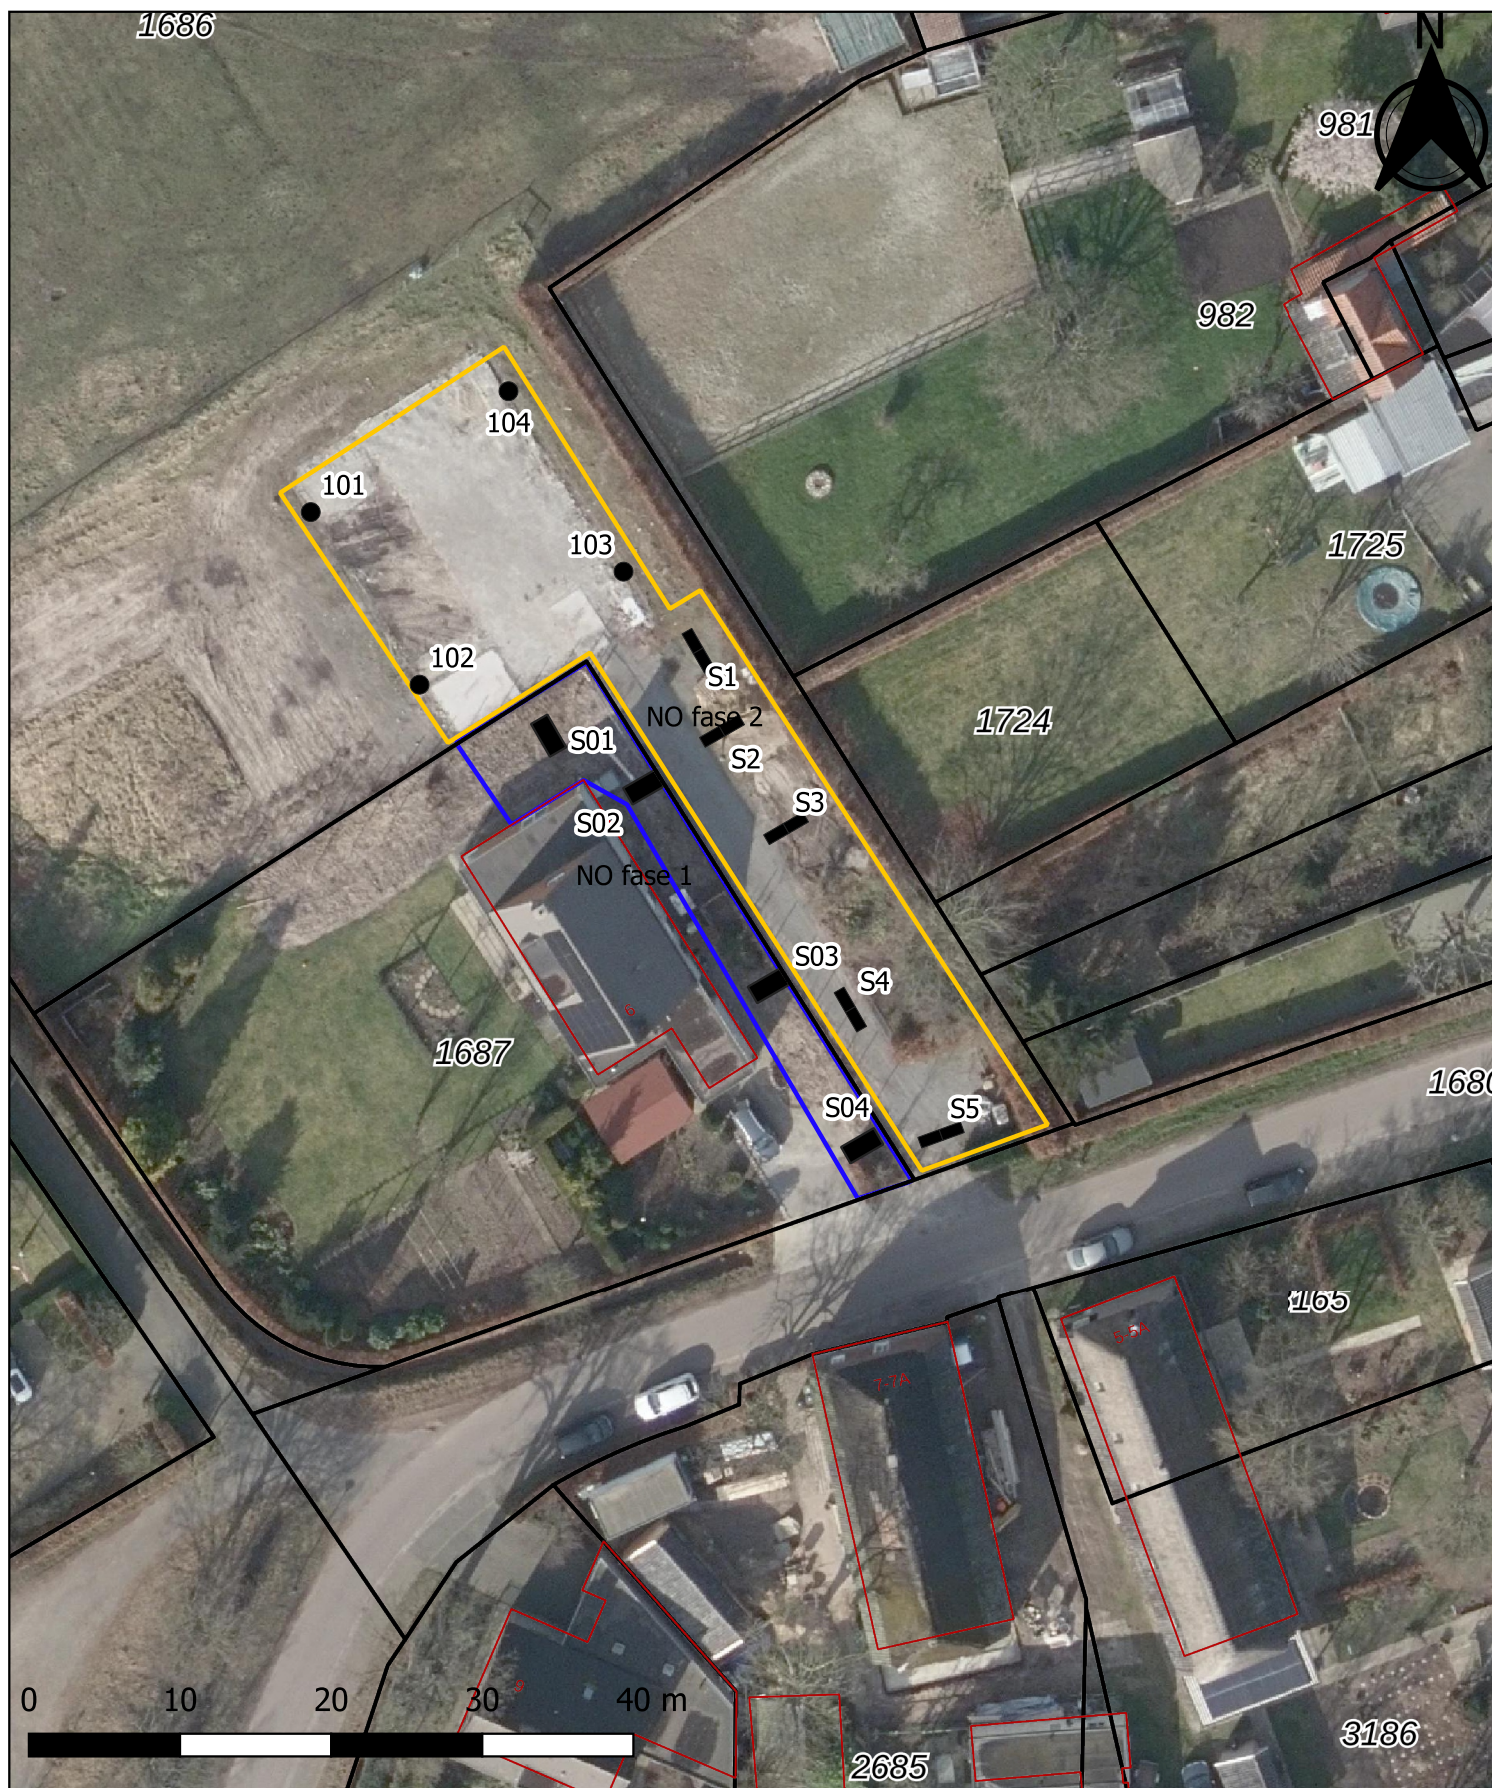
bijlage 3  
locatie en boringen

Op basis van de resultaten van het verkennend onderzoek en de oppervlakte van de locatie wordt één ruimtelijke eenheid onderscheiden, deze is weergegeven op de tekening in bijlage 3.
