**verkennd asbestonderzoek**  
**Heiderschoor 10 te Mierlo**

*Projectnaam* Heiderschoor 10 te Mierlo  
*Projectnummer* B3318

*Aantal pagina's* 10 (exclusief bijlagen)  
*Datum* 12 oktober 2023

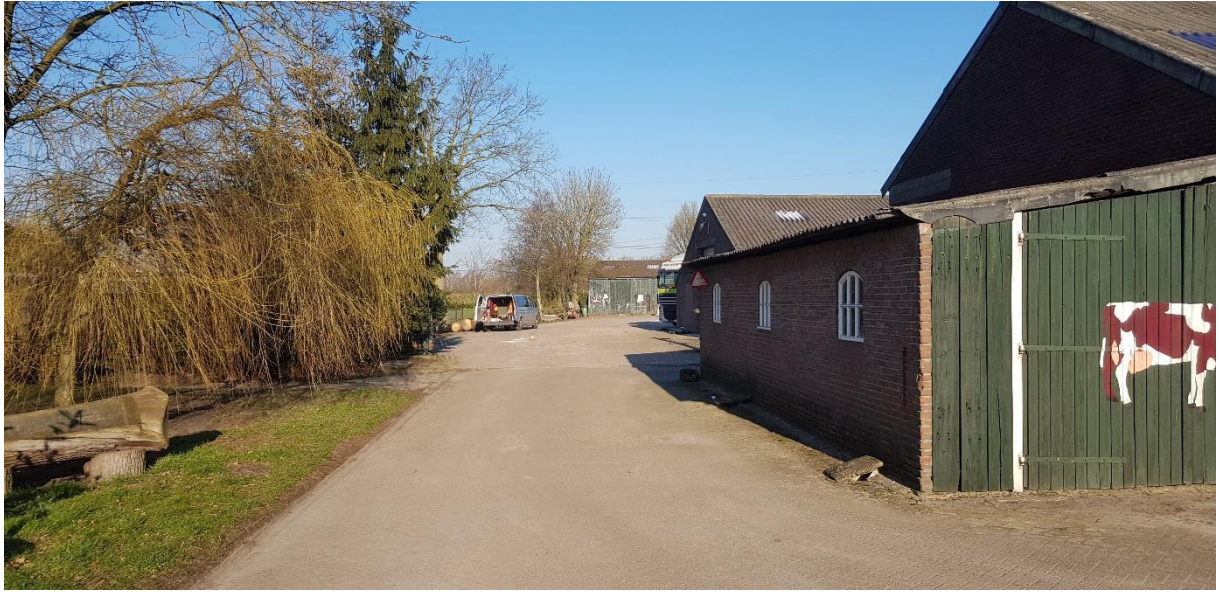
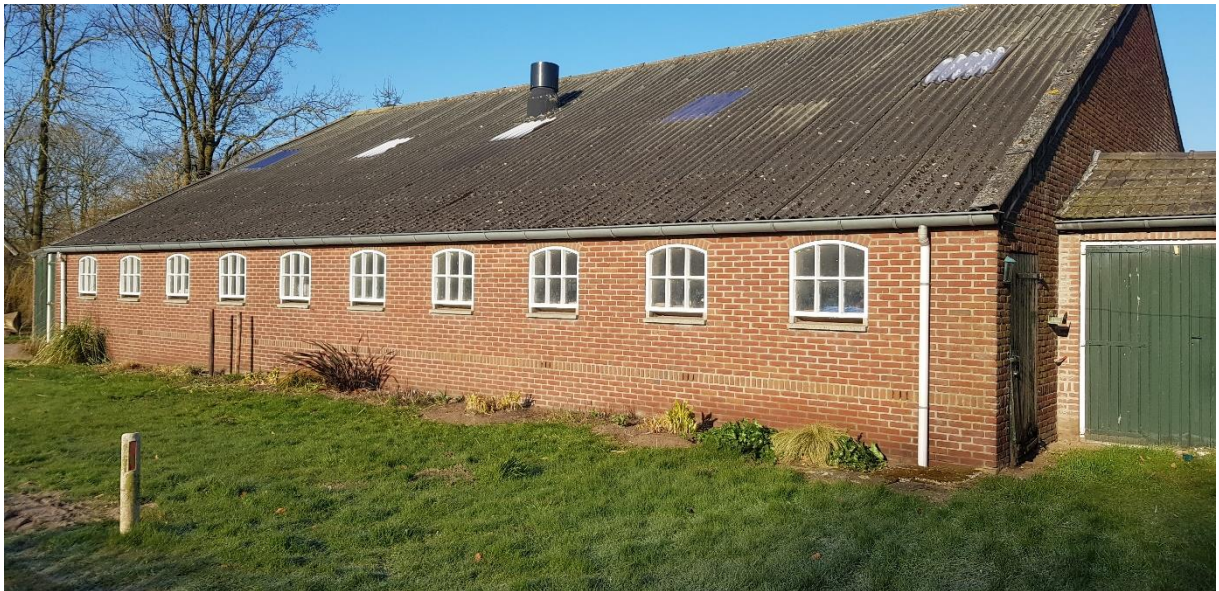
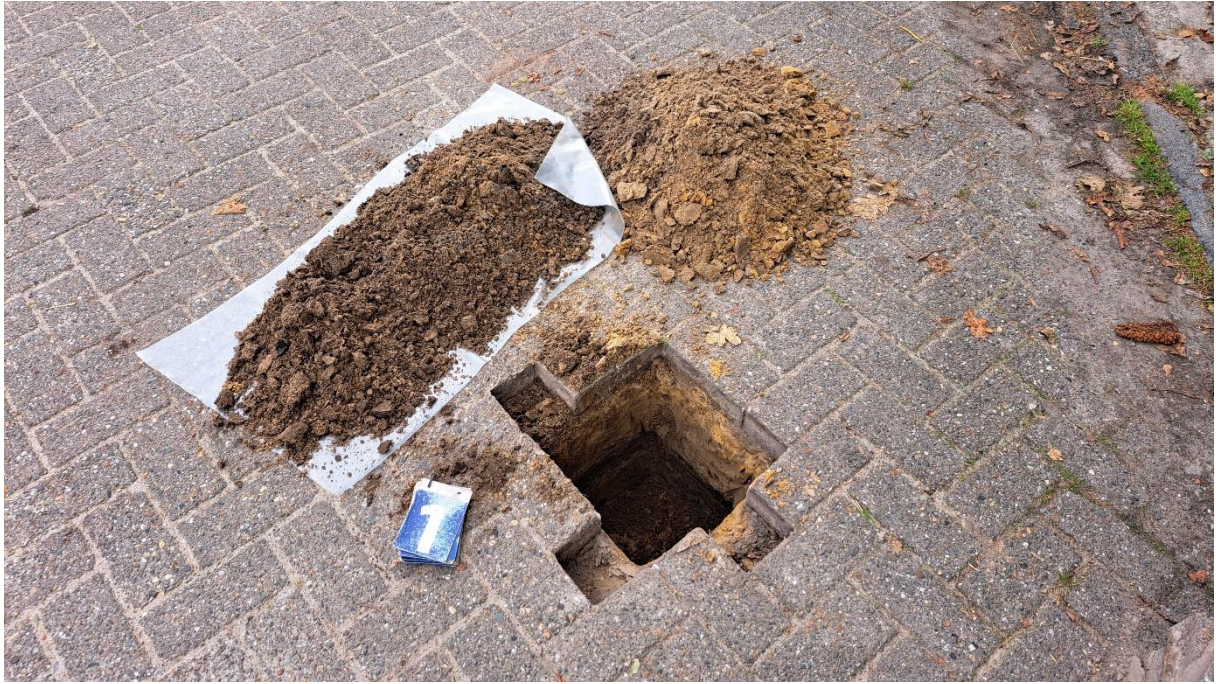
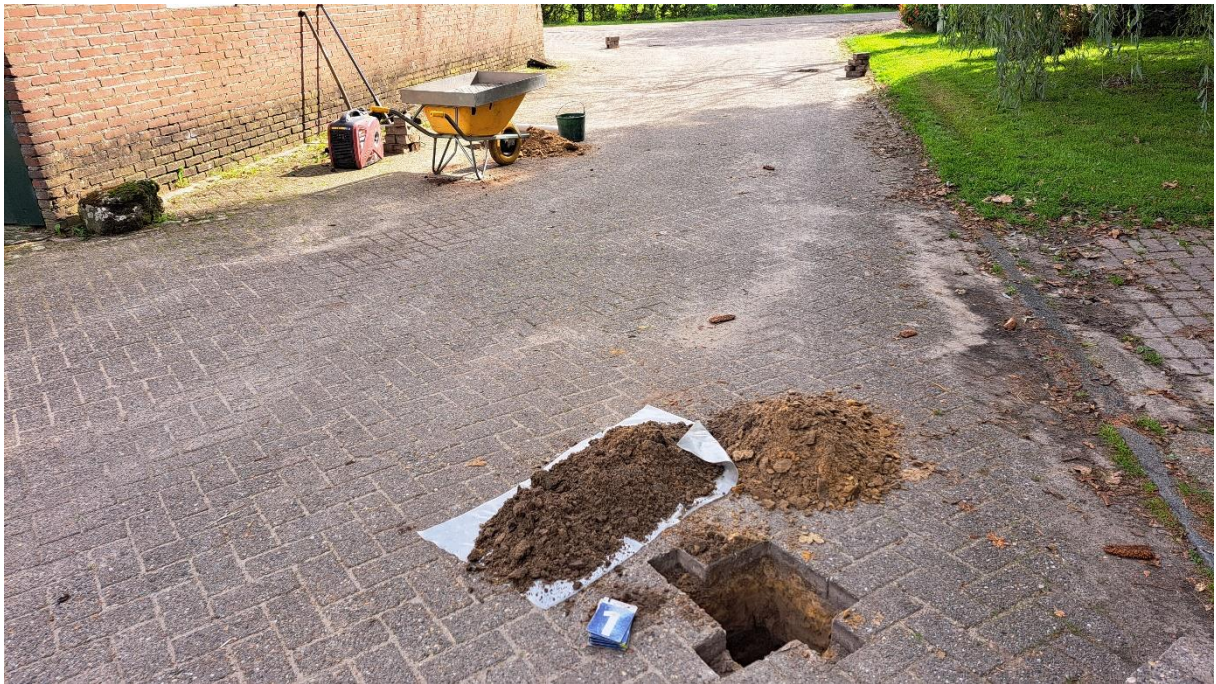
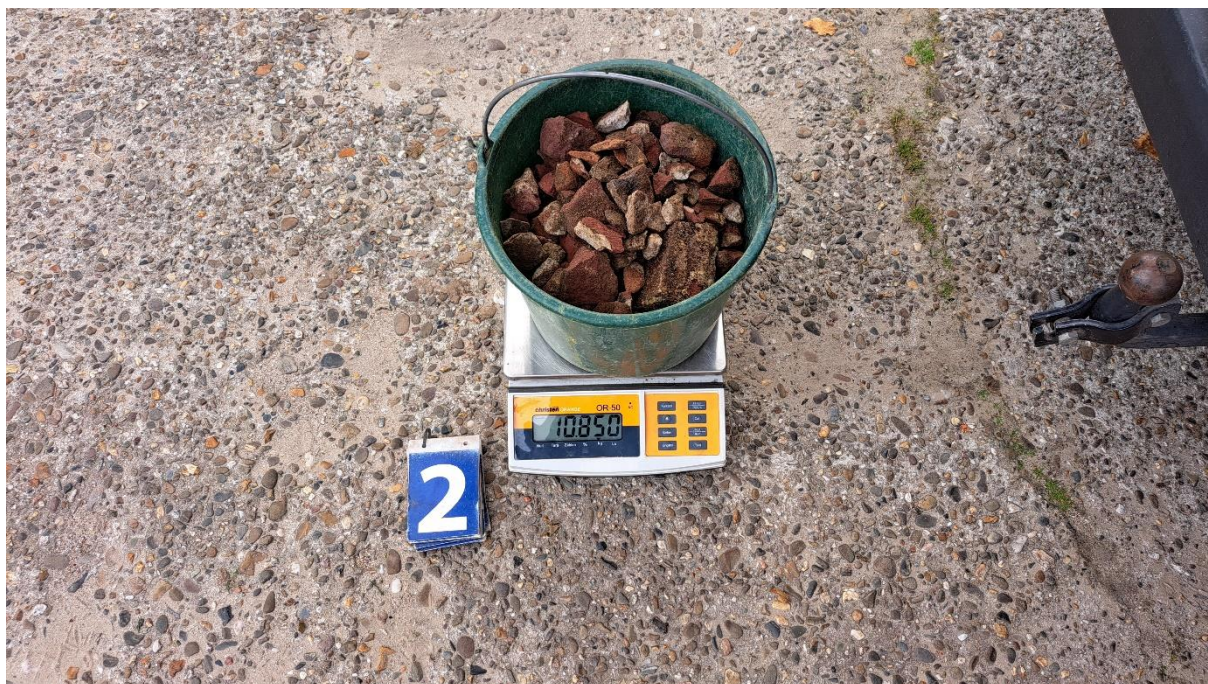
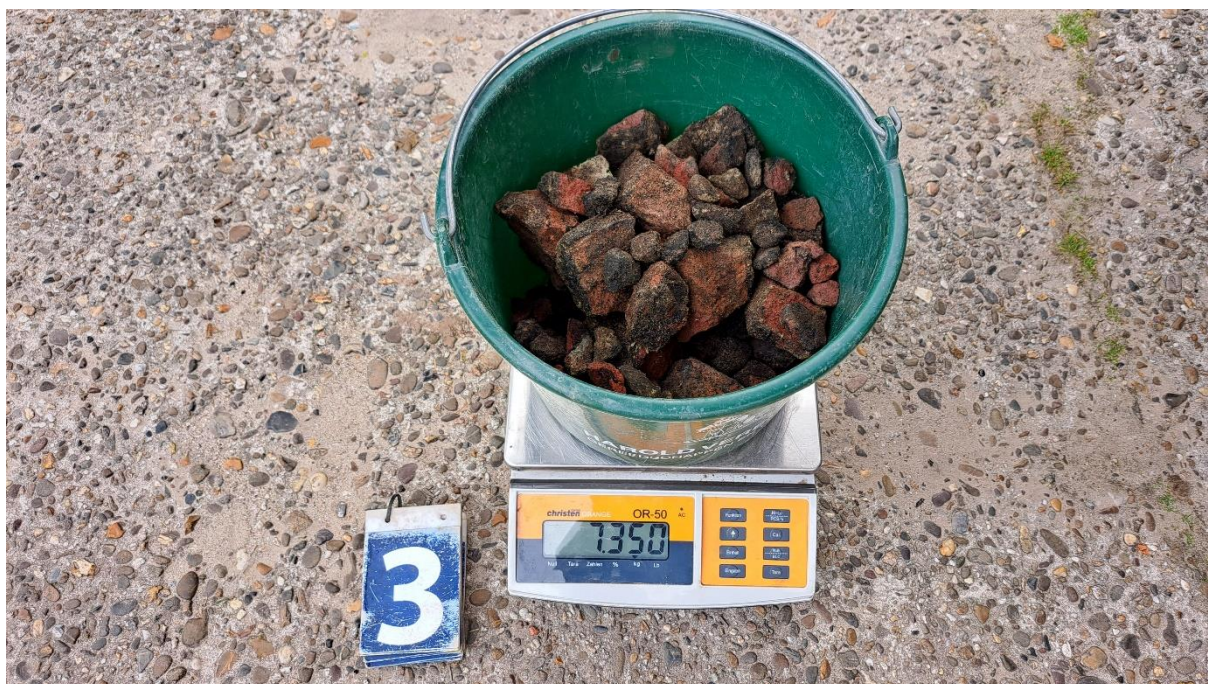
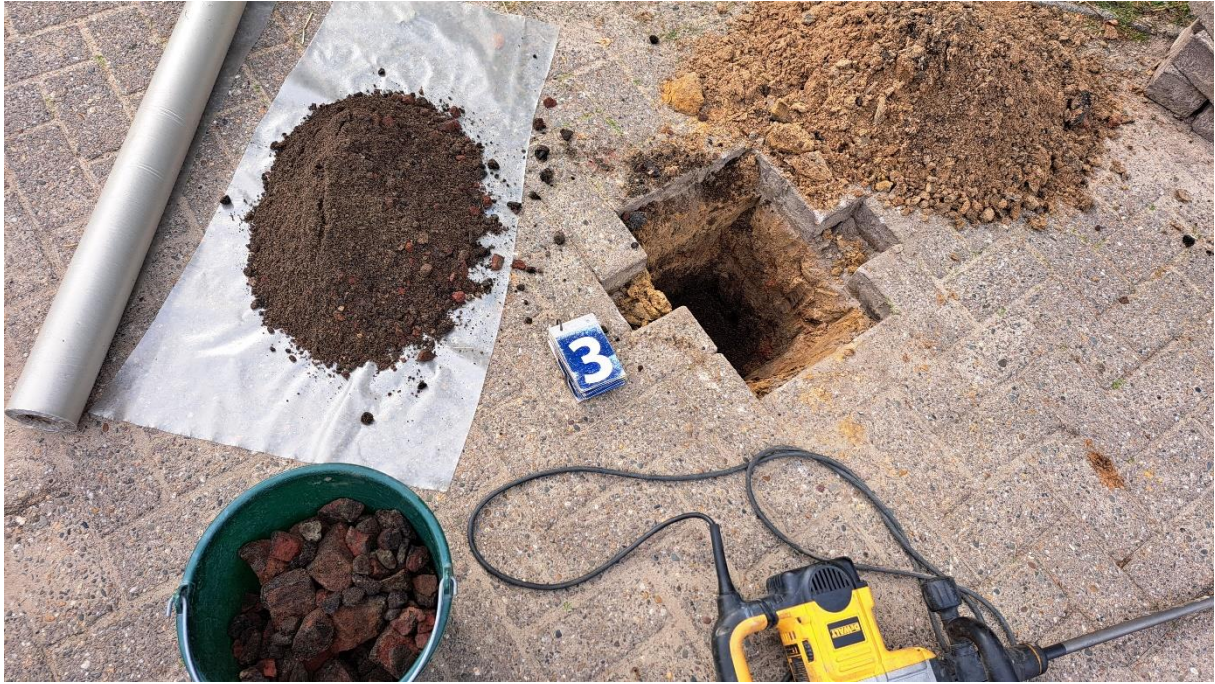
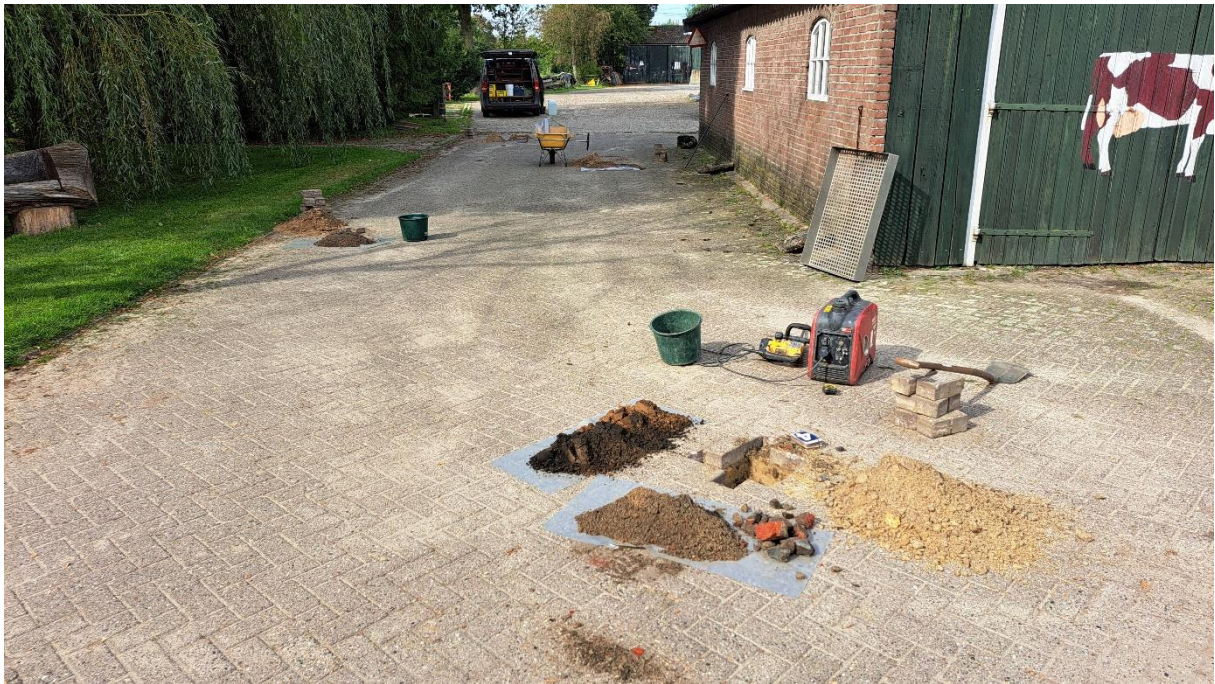
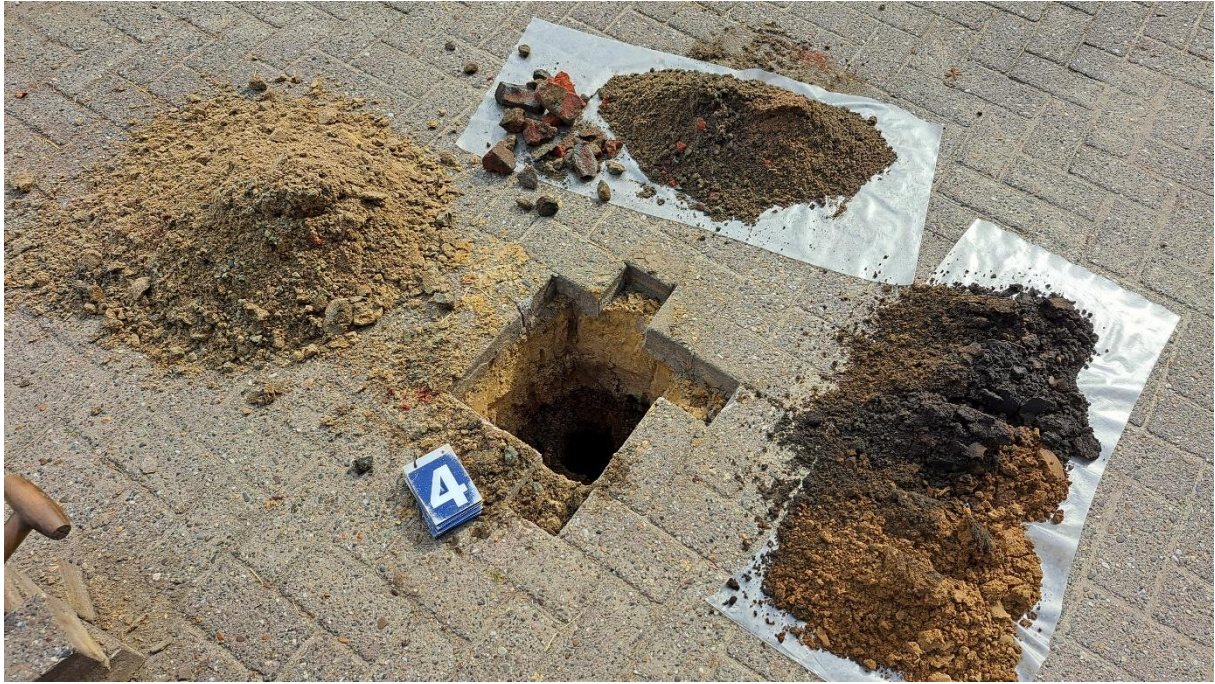
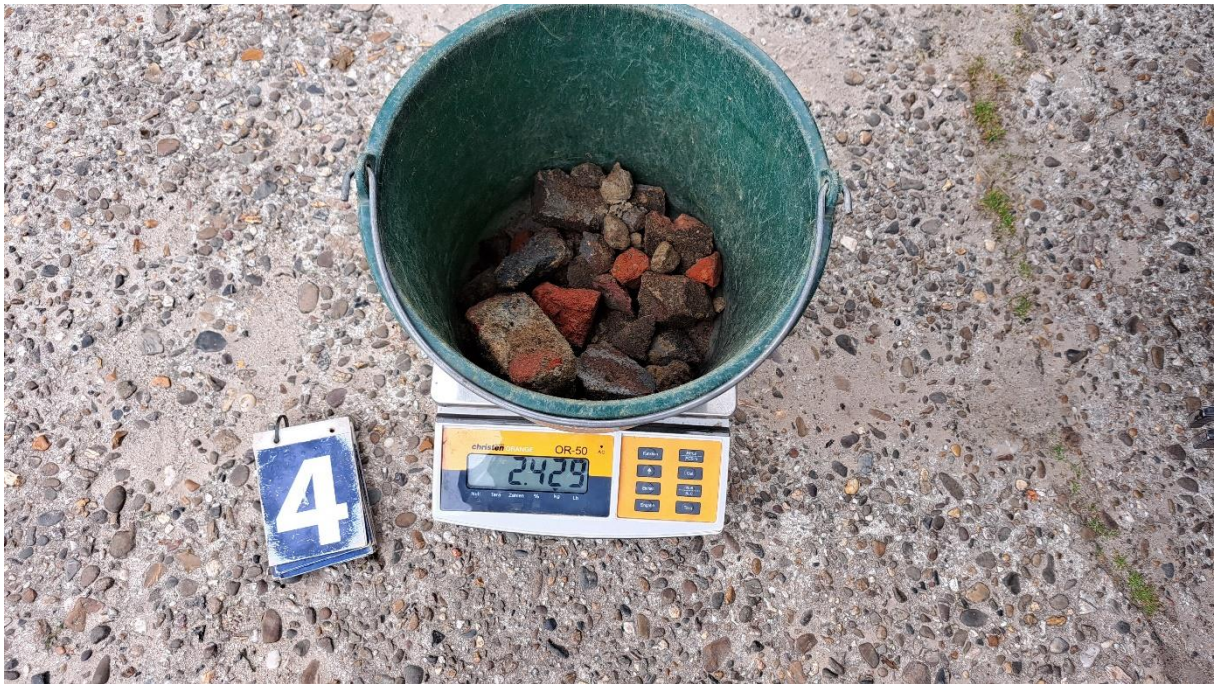
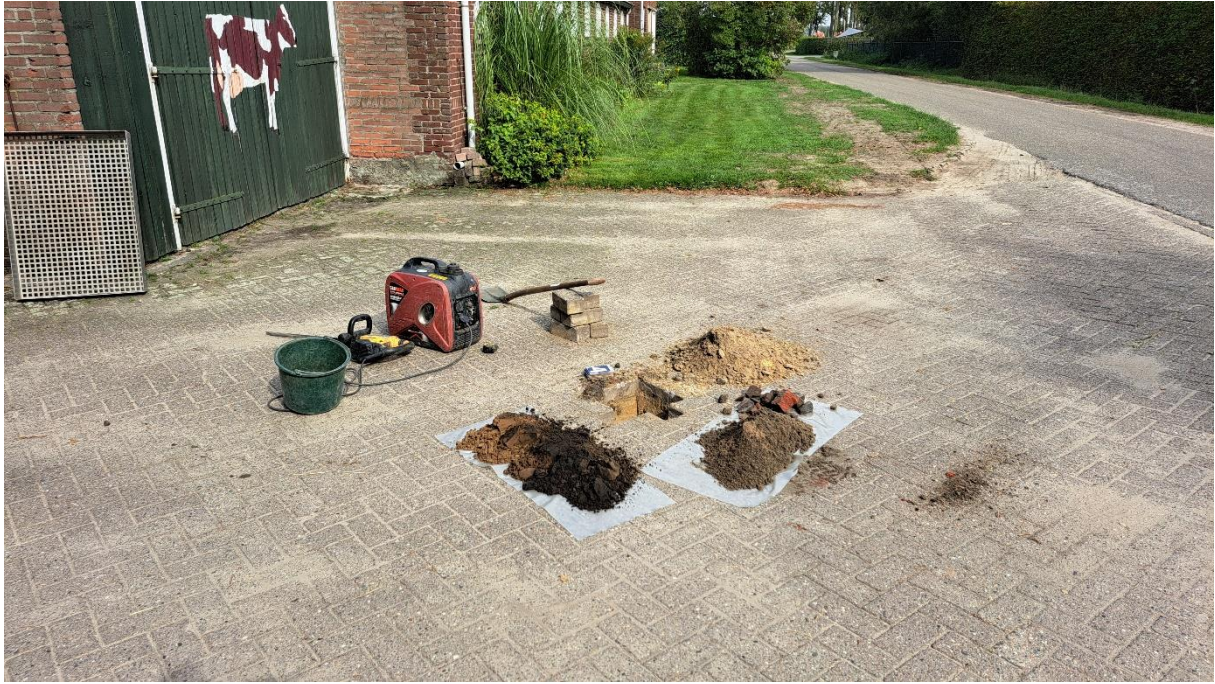
### Foto's onderzoekslocatie

In het geanalyseerde mengmonster mm1 is een concentratie asbest aangetroffen. Uit de berekening van het gewogen gehalte blijkt een gehalte van 2 mg/kgds.

De halfverharding, bestaande uit metselpuin, is niet ernstig verontreinigd met asbest. Het aangetoonde gewogen gehalte aan asbest is dermate laag, dat een asbestanalyse van het grondmengmonster mm2, samengesteld uit visueel schone bodem onder de halfverharding, niet zinvol wordt geacht.

Onder de bestrating en een laag zand is van 0,25 tot 0,50 m-mv een halfverharding van metselpuin aangetroffen. De puinlaag is gezeefd en geïnspecteerd op asbestverdachte fragmenten. Er zijn geen asbestverdachte fragmenten waargenomen.

De locatie is onverdacht op aanwezigheid van asbest in bodem.

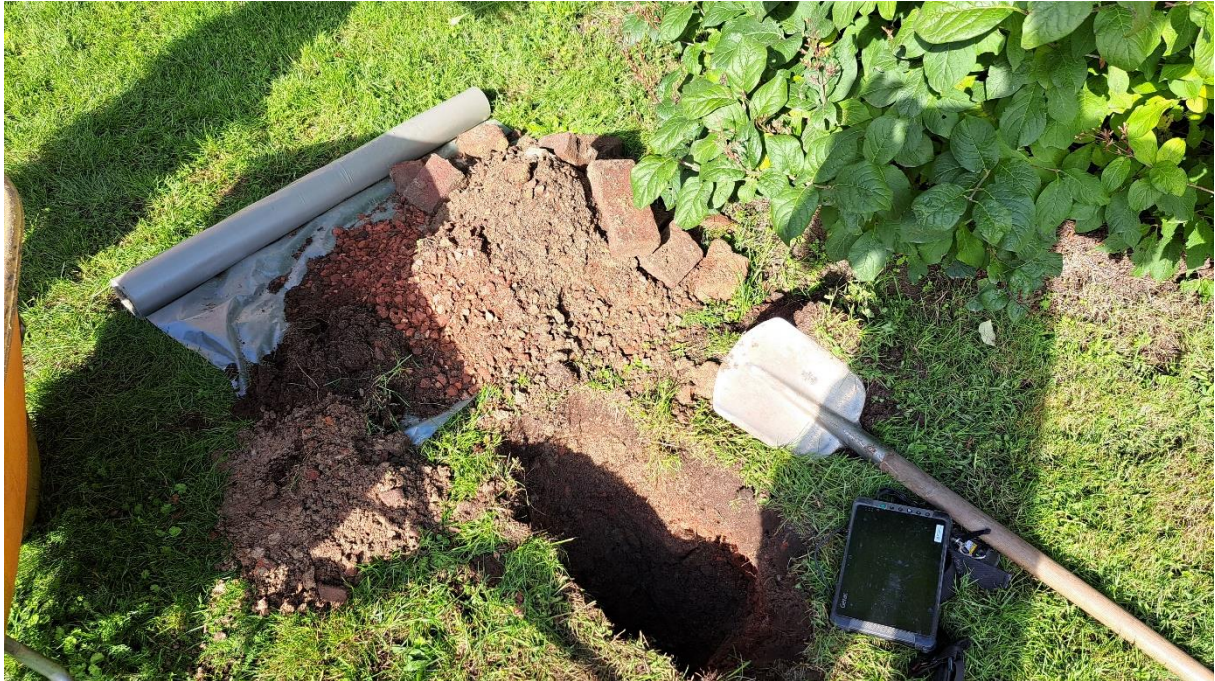
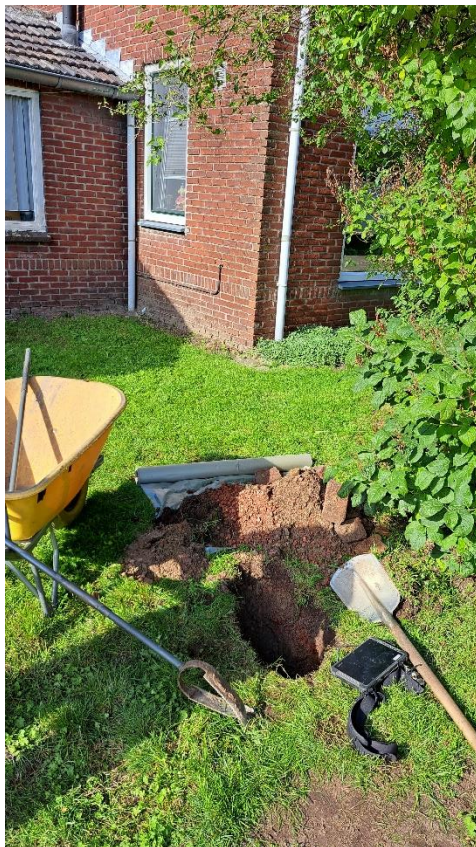
| <i>bijzonderheden</i> | Ter plaatse van meetpunt 4 is een septicput aangetroffen op een diepte van 0,5 tot 1,6 m-mv, behorende bij de oorspronkelijke boerderij. |

Ter plaatse van meetpunt 4 is een onder een laag zand en gravel (oude erfverharding) een laag baksteen aangetroffen. Met een stootijzer en schep is getracht de lag baksteen te verwijderen. Hierbij is op een diepte van 52 cm -maaiveld een ruimte aangetroffen. De bodem van deze ruimte is gepeild op 1,60 minus maaiveld en deze bestaat uit een betonvloer of vergelijkbaar. Geconcludeerd is dat hier sprake is van een (septic-)put. Dit wordt bevestigd door de huidige eigenaar/bewoner. Bewoner geeft aan dat de put toebehoorde aan de voormalige boerderij, welke in 1958 is gesloopt.

Met een prikstok is de globale contour van de put vastgesteld. Hierbij blijkt sprake van een put met afmetingen van 15 x 3 meter, parallel aan de huidige voorgevel van de boerderij en naastgelegen weg.

Aangetroffen septic put bij meetpunt 4 uit verkennend bodemonderzoek 2022

Aanvullend onderzoek wordt niet zinvol geacht.

Ter plaatse van de onderzoekslocaties zijn geen verontreinigingen aangetoond die aanleiding vormen voor het uitvoeren van nader of aanvullend bodemonderzoek. De halfverharding en put vormen geen belemmering voor de bestemmingswijziging.
