BESTEMMINGSPLAN  
DE WEVERIJ GELDROP  
SEPARATE BIJLAGEN

**ArcheoPro Archeologisch rapport  
Nr 14036**

**Slachthuisstraat, Geldrop  
Gemeente Geldrop-Mierlo  
Inventariserend Veldonderzoek (IVO-O);  
Bureauonderzoek en karterend booronderzoek**

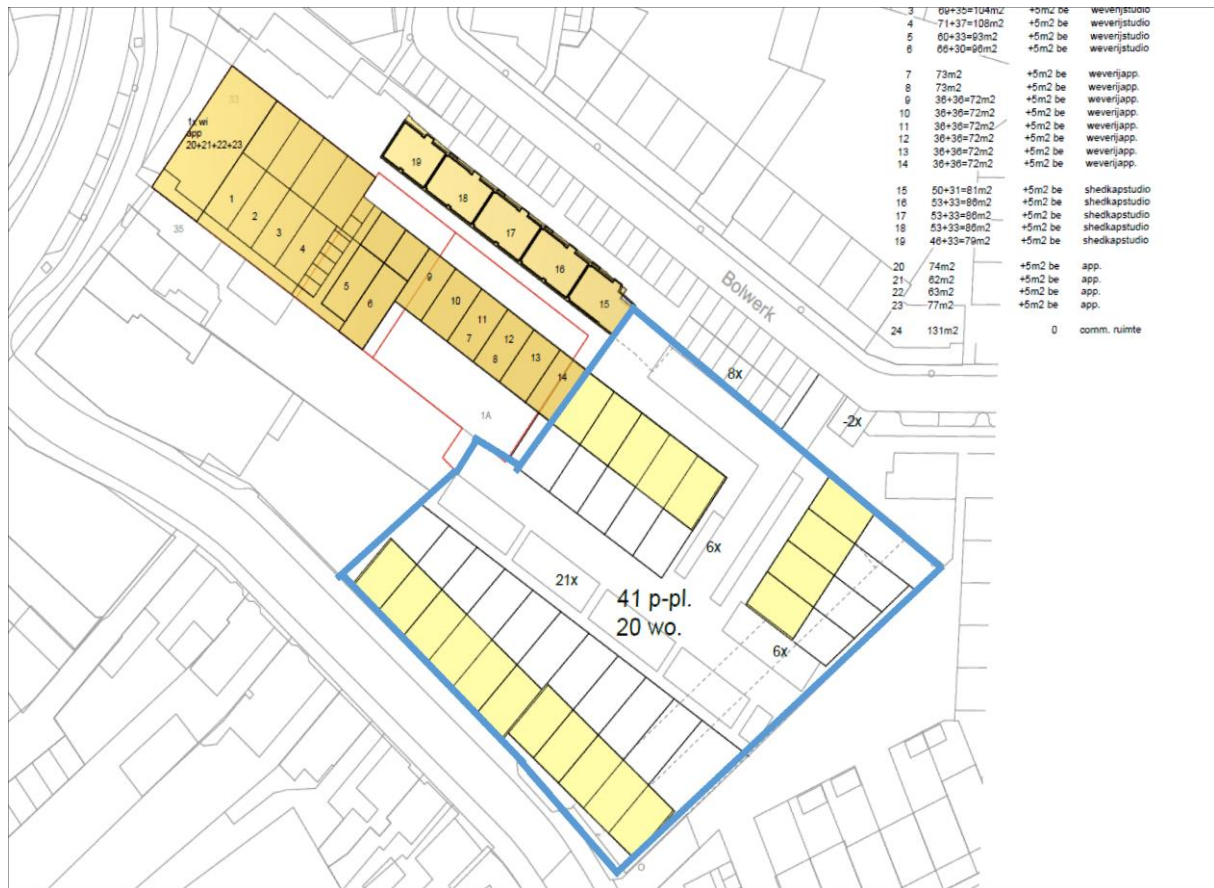
*Figuur 2: De binnen het plangebied voorgenomen bouw van twintig woningen. Deze worden niet onderkelderd en worden gefundeerd op staal; de standaard fundering op 80 cm minus peil. Ook de nutsvoorzieningen komen binnen deze 80 cm minus peil, mogelijk komt de riolering op 120 mm minus peil.*

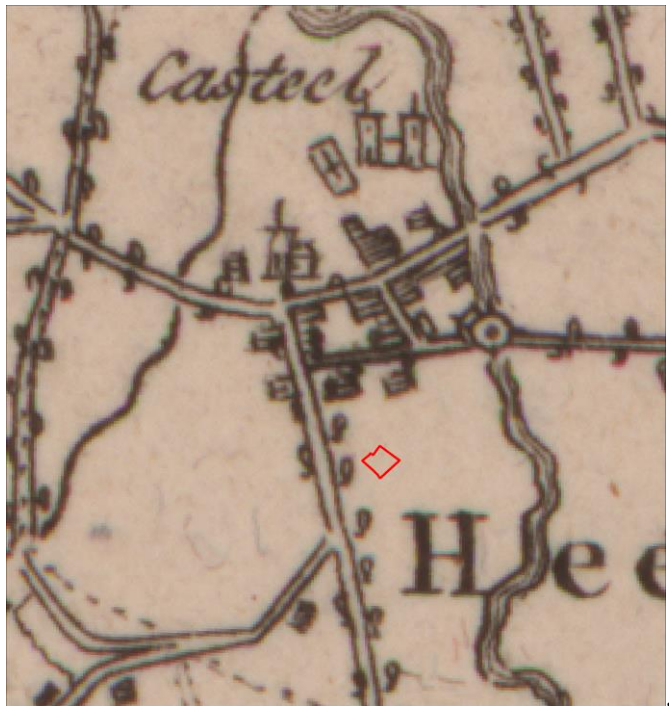
Figuur 14: Uitsnede uit de kaart van Verheesch (ca. 1780).

De kaart van Verheesch (zie figuur 14) uit omstreeks 1780 toont het plangebied ten zuiden van de oude kern van Geldrop en laat in of nabij het plangebied geen bebouwing zien.

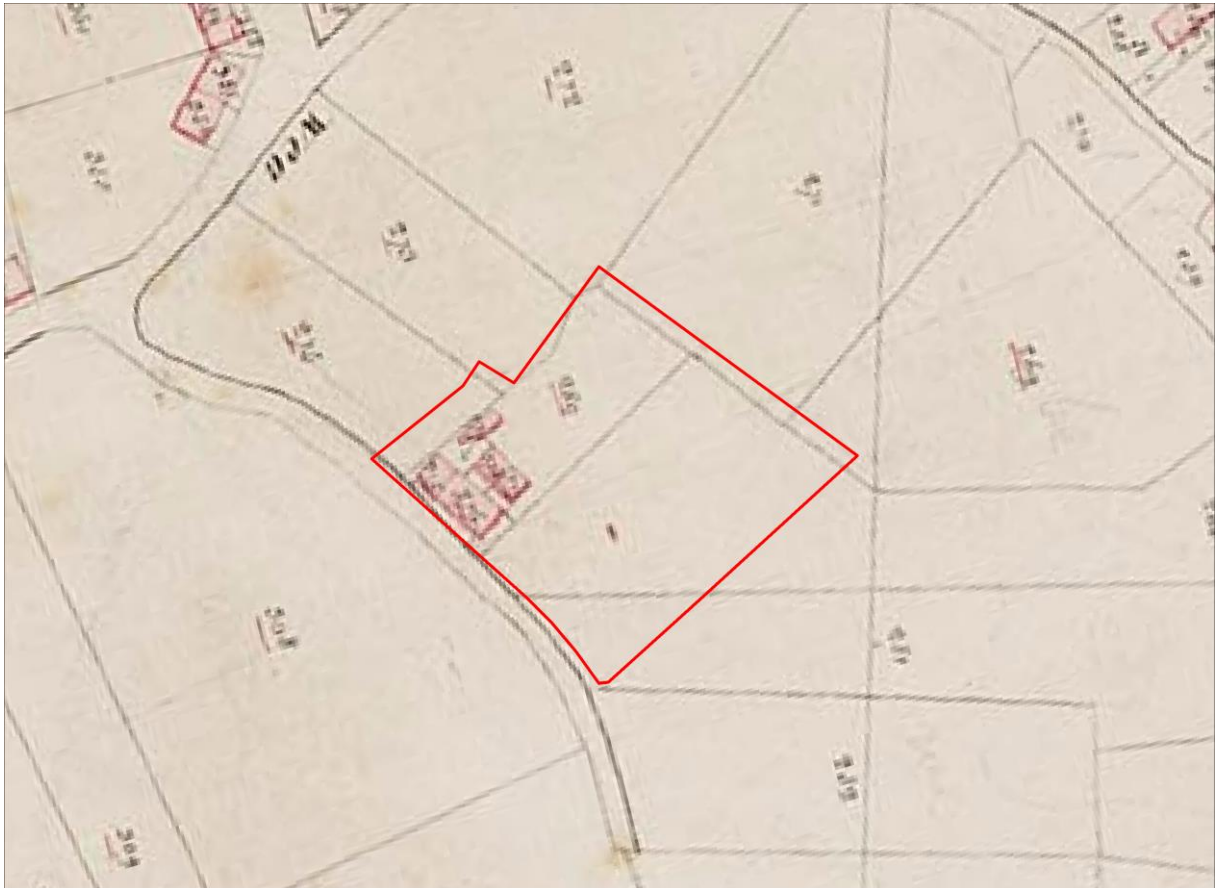
*Figuur 18: Uitsnede uit de kadastrale kaart uit 1832*

De kadasterkaart uit 1832 toont dat het plangebied destijds binnen de percelen 273, 274, 275, 276, 277, 278, 279 en 280 lag. Uit de aanwijzende tafels blijkt dat deze in eigendom waren bij Sloots, Princen en Zeeland en in gebruik waren als tuin, bouwland en huiserf. Het huiserf wordt duidelijk afgebeeld in de westhoek van het plangebied. De aanwezigheid van diverse bijgebouwen vormt een sterke aanwijzing dat het om een boerderijcomplex gaat

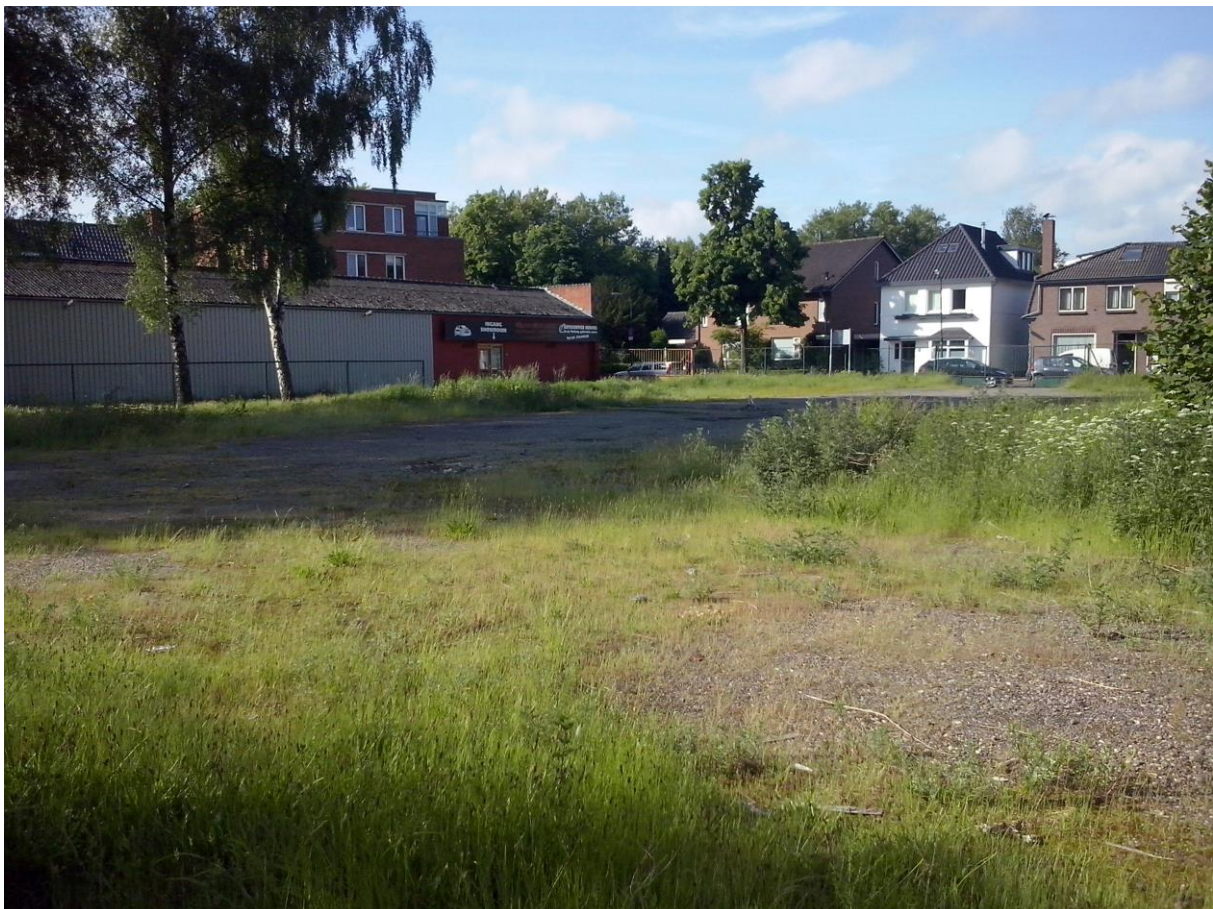
*Figuur 20: Het plangebied nabij boorpunt 7, gezien in noordelijke richting*

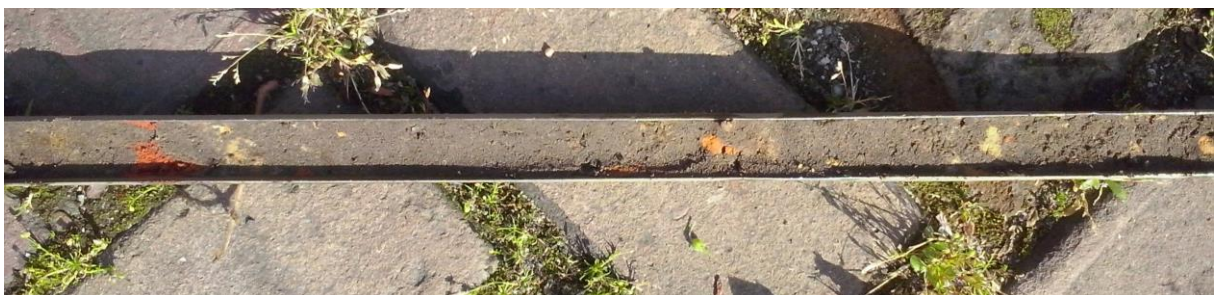
*Figuur 21: Foto van boring 4 met daarin het homogene humushoudende zandpakket met daarin een tamelijk egale spreiding van deeltjes baksteenpuin.*

Voor de boringen 1, 2, 3, 7, 8 en 9 is telkens de verhardingsmateriaal verwijderd waardoor hier de bovenste dertig centimeter bestaat uit bestratingszand. In de boringen 4, 5 en 6 bestaat de bovenste veertig tot zestig centimeter uit een recent doorgraven zandpakket. Onder de toplaag is in alle boringen een tamelijk homogeen pakket humeus zand aangetroffen met daarin brokjes oranje baksteenpuin (zie figuur 21). Deze komen van boven tot onder, in een tamelijk egale spreiding in dit pakket voor. Hiernaast zijn in dit pakket deeltjes antraciet en kachelslak aangetroffen. De grootste hoeveelheid puindeeltjes zijn aangetroffen in de boringen 1 en 4 die zijn gezet op de locatie waarop de negentiende eeuwse boerderij gestaan heeft.

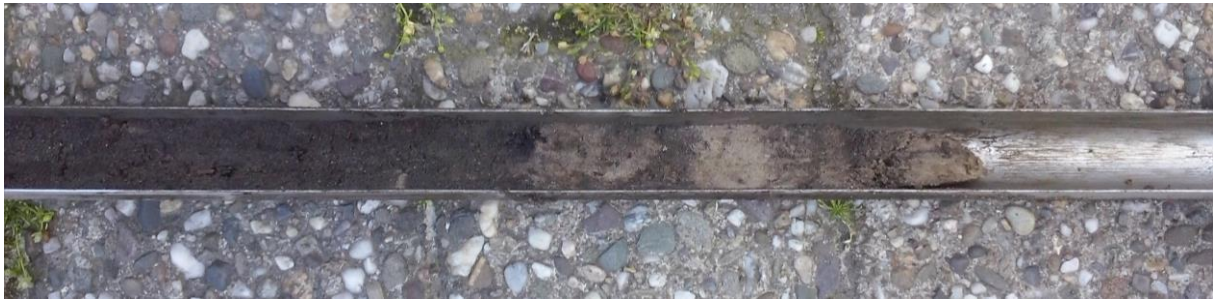
*Figuur 22: Foto van boring 5 met daarin de gelaagde beekafzettingen zoals deze ook in boring 7 zijn aangetroffen.*

In de boringen 1 tot en met 4 loopt het pakket humushoudend zand door tot een diepte van ruim een meter beneden het maaiveld om vervolgens abrupt over te gaan in grijs, ongeoxideerd dekzand. In de boringen 5 en 7 is net boven het grijze zand een zandlaag aanwezig met daarin dunne laagjes humeus/venig zand (zie figuur 22). Het lijkt om beekafzettingen te gaan.

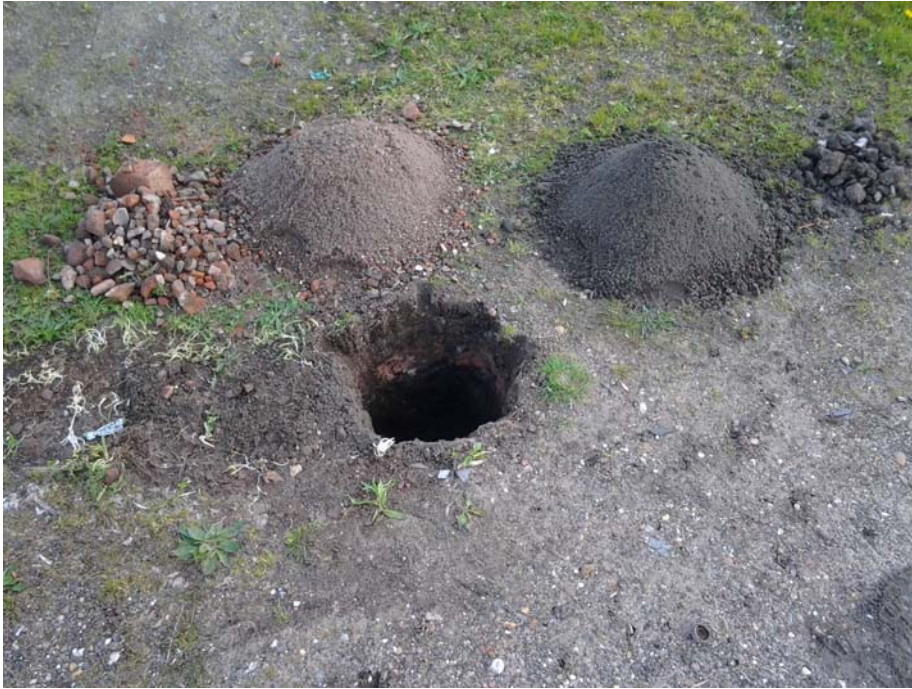
**Foto van asbestgat 5 – 25 maart 2014**

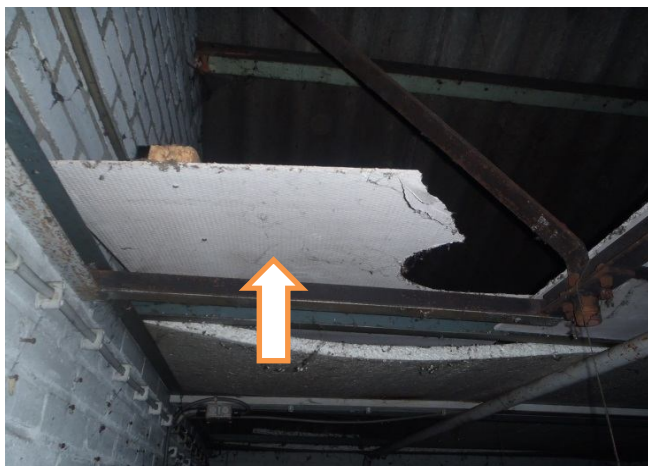
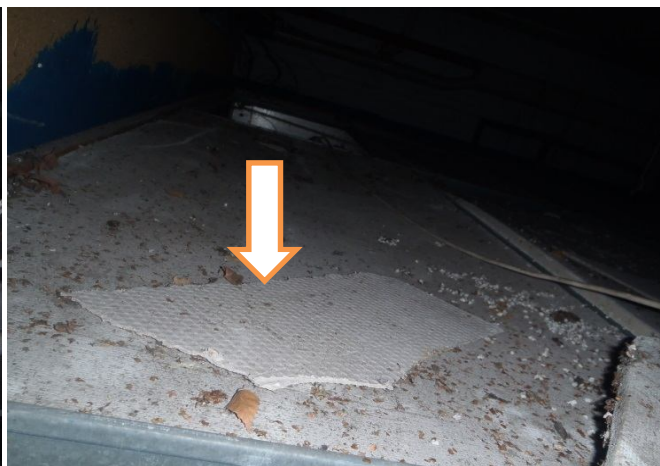
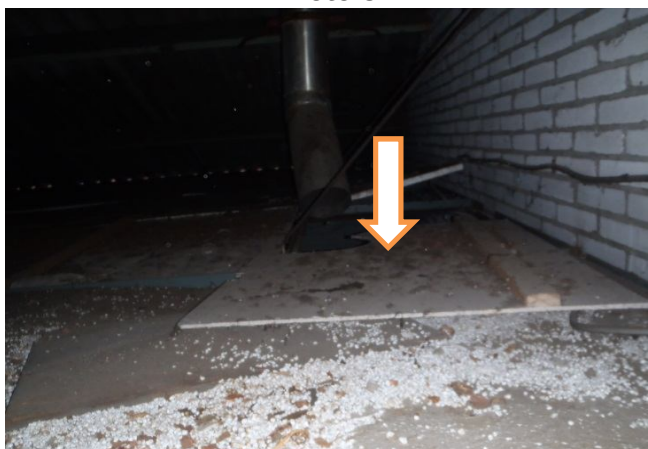
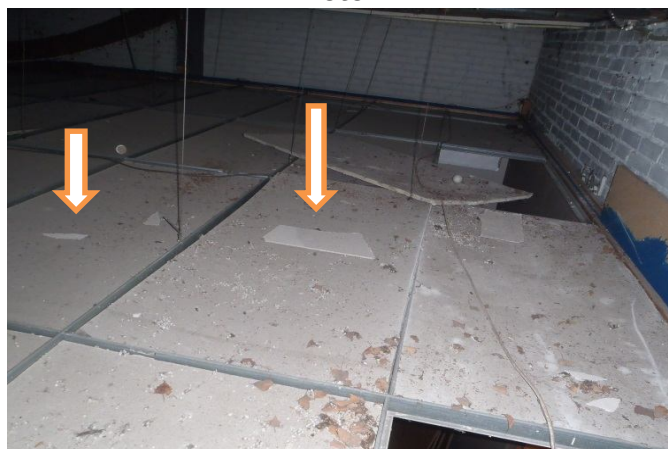
| Asbestsoort(en) | Amosiet | Percentage ( % ) | 15-30% |
| | - | | - |
| Opmerkingen | Zie opmerking 1 op pagina 5 van dit rapport | | |

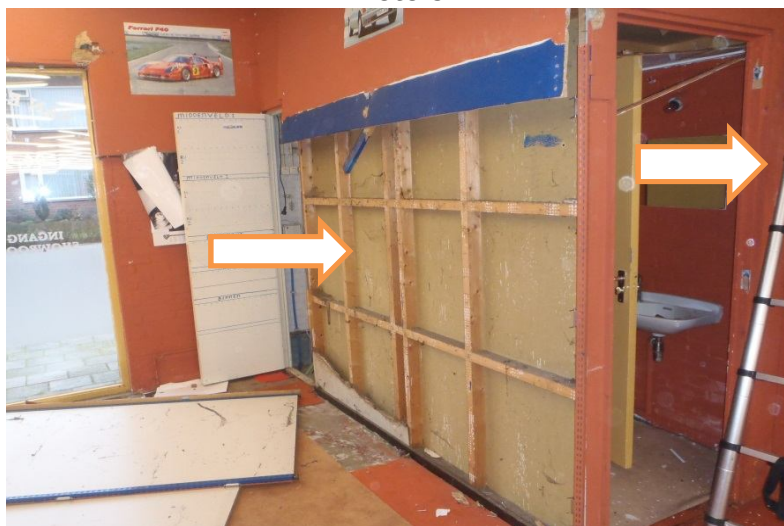
**Foto 5**

| Bron | Plaatmateriaal | Bron nr. | B02 |
| Locatie | Beplating tegen de wand van het toilet en meterkast van loods 1. | | |
| Opmerkingen | Geen. | | |

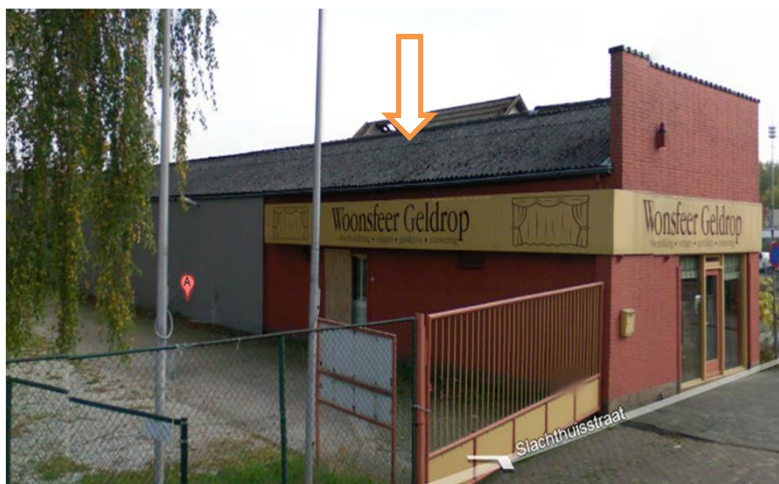
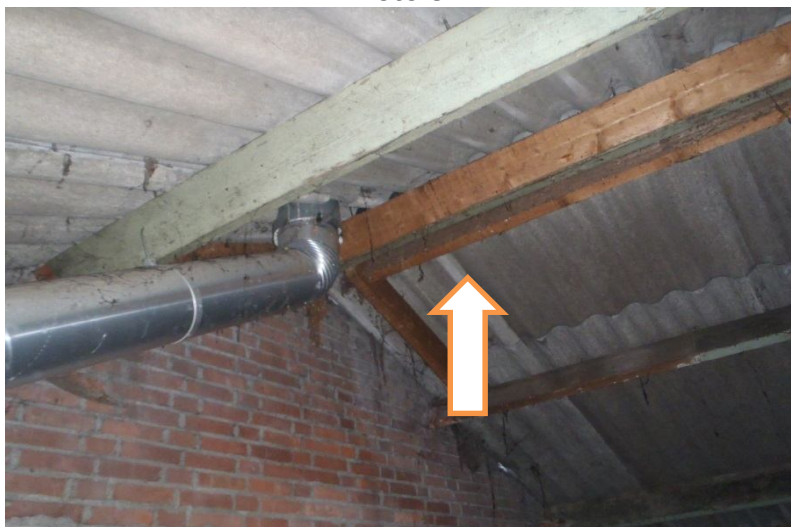
| Asbestsoort(en) | Chrysotiel | Percentage (%) | 10-15% |
| | - | | - |
| Opmerkingen | Geen. | | |

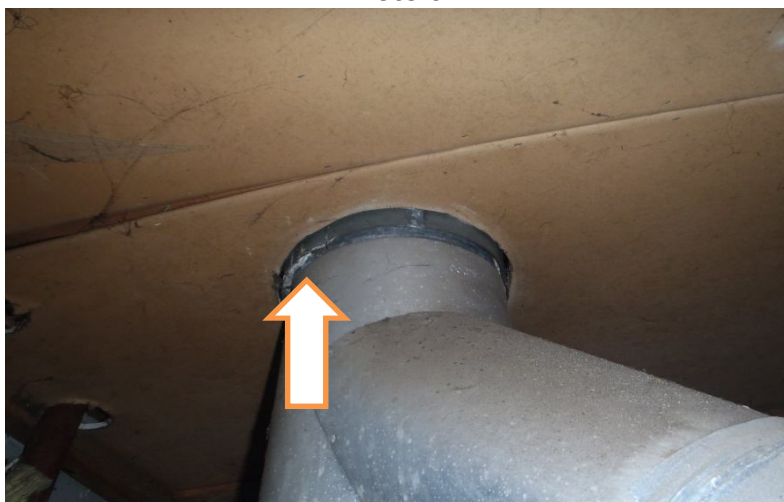
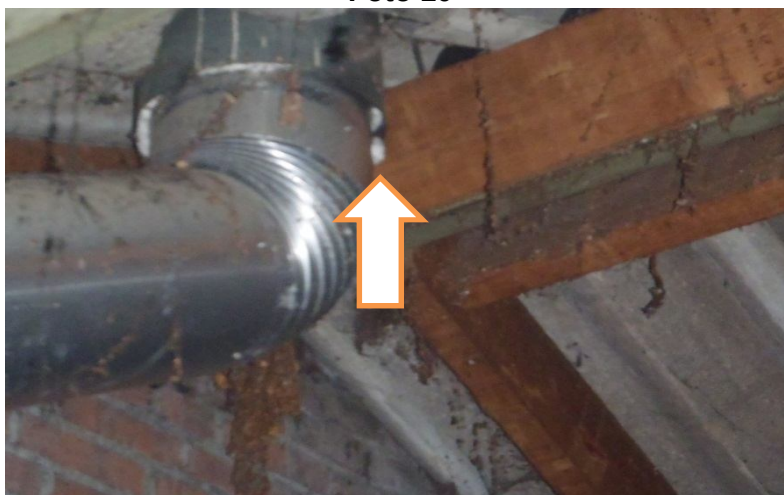
| Bron | Koord | Bron nr. | B04 |
| Locatie | Een 2-tal koorden in de doorvoeren, ter hoogte van de cv ruimte in loods 1. | | |
| Opmerkingen | Geadviseerd wordt leidingen ter hoogte van koord af te plakken en leidingen boven en onder door te zagen. | | |

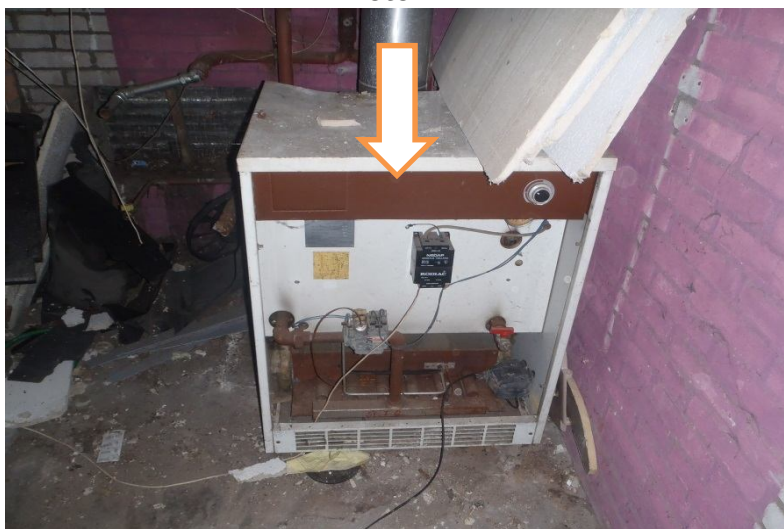
**Foto 11**

| Bron | CV ketel | Bron nr. | B05 |
| Locatie | CV ketel (merk Rodiac type SE 7.0 bouwjaar 1982) in de cv ruimte van loods 1. | | |
| Opmerkingen | In het hanboek Intechnium staat vermeld, dat er in de cv ketel asbesthoudende materialen zijn verwerkt. | | |

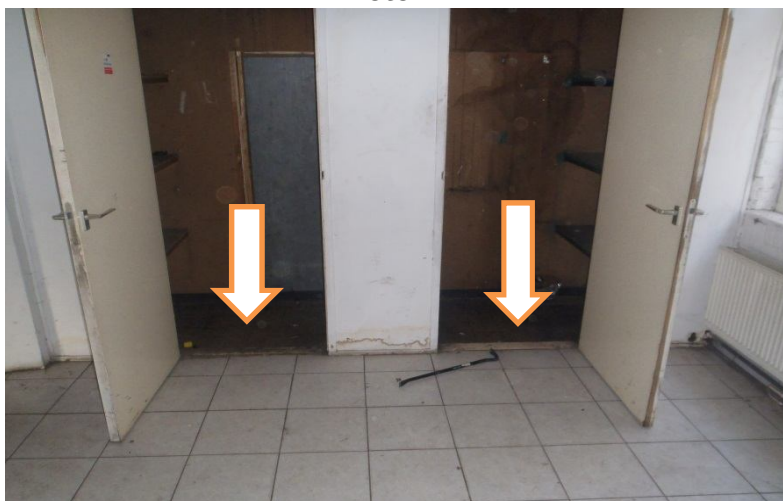
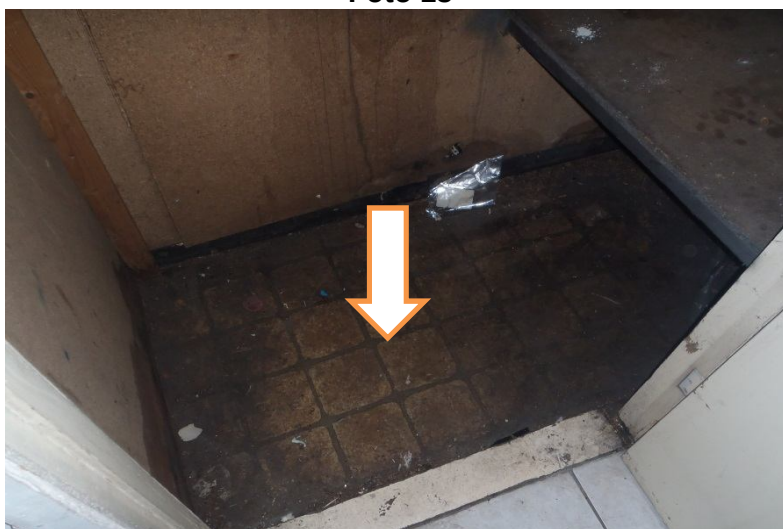
| Bron | Zeil | | Bron nr. | B06 |
| Locatie | Vloerzeil op de vloer van een 2-tal kasten in de keuken van loods 2. | | | |
| Opmerkingen | Vloerzeil loopt door onder tussenwand van kast. | | | |

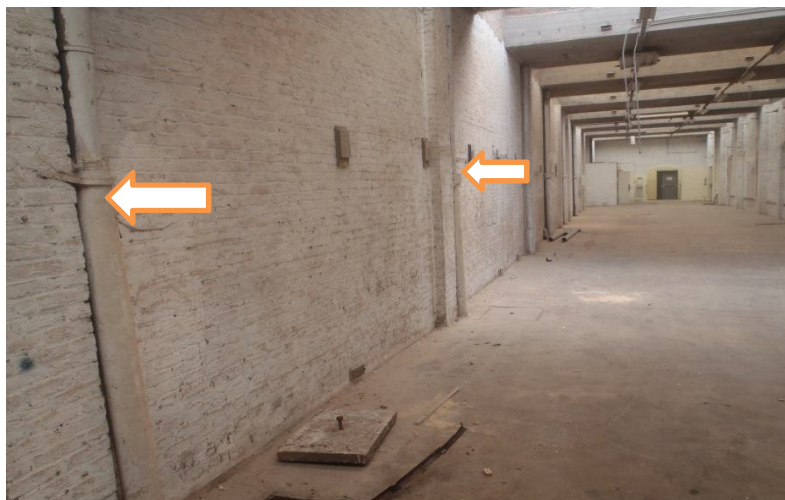
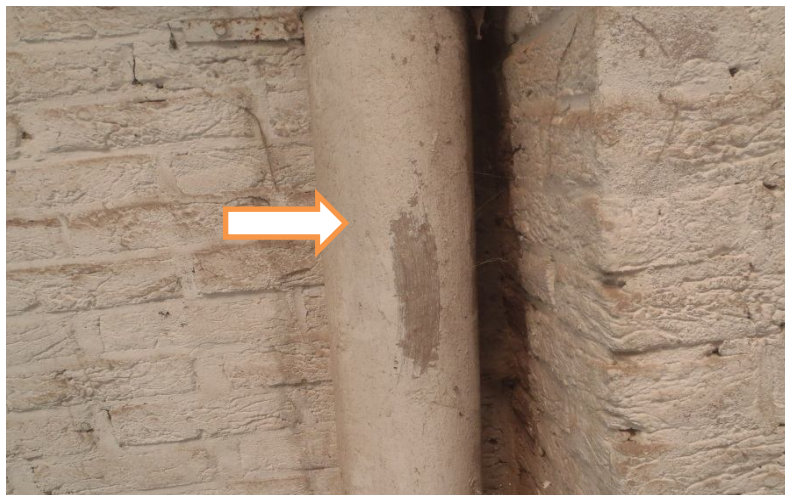
| Asbestsoort(en) | Chrysotiel | Percentage ( % ) | 10-15% |
| | - | | - |
| Opmerkingen | Ca. 2m1 per standleiding. De standleiding loopt een klein gedeelte de vloer in. Na ca. 2m1 gaat de asbesthoudende standleiding over in pvc het plafond in. | | |

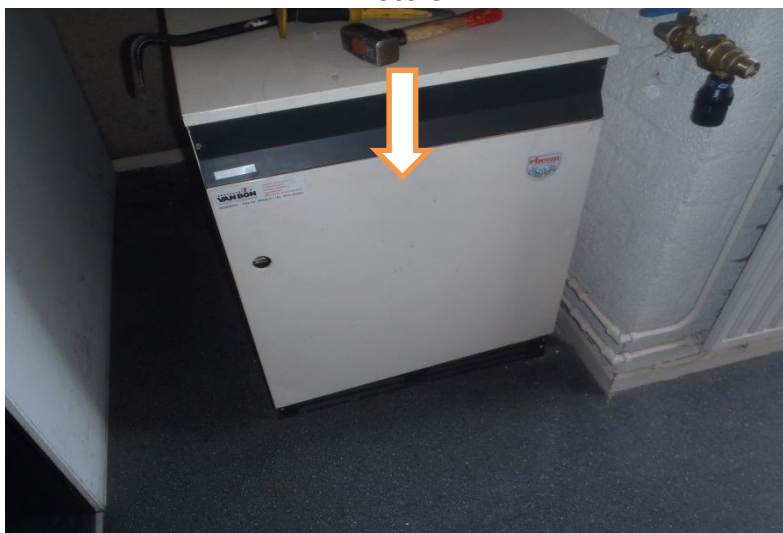
**Foto 3**

| Bron | CV ketel | Bron nr. | B02 |
| Locatie | CV ketel (Merk Rheem, type HG 57 PC, bouwjaar 1980) in de keuken op de begane grond van de voormalige tapijtwinkel. | | |
| Opmerkingen | Volgens het handboek intechnium bevat de ketel asbesthoudende toepassingen. | | |

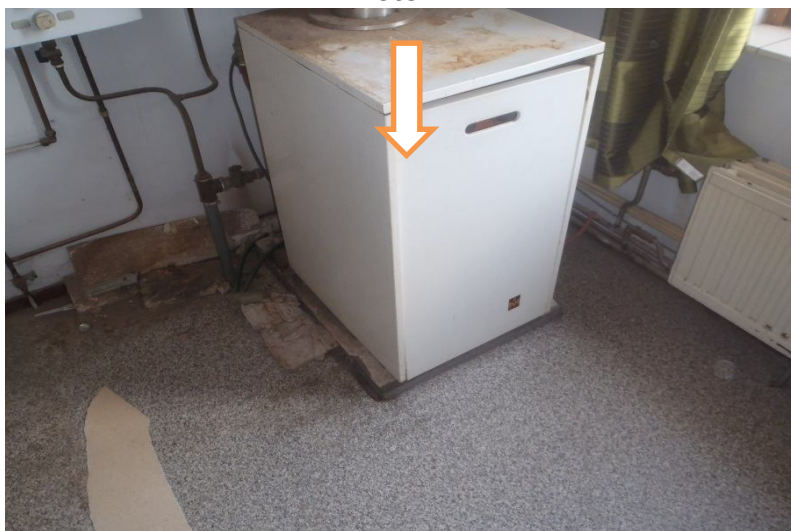
**Foto 4**

| Bron | CV ketel | Bron nr. | B03 |
| Locatie | CV ketel (Merk Benraad, type en bouwjaar onbekend) in de keuken op de 1e verdieping van de voormalige tapijtwinkel. | | |
| Opmerkingen | Volgens het handboek intechnium bevat de ketel asbesthoudende toepassingen. | | |

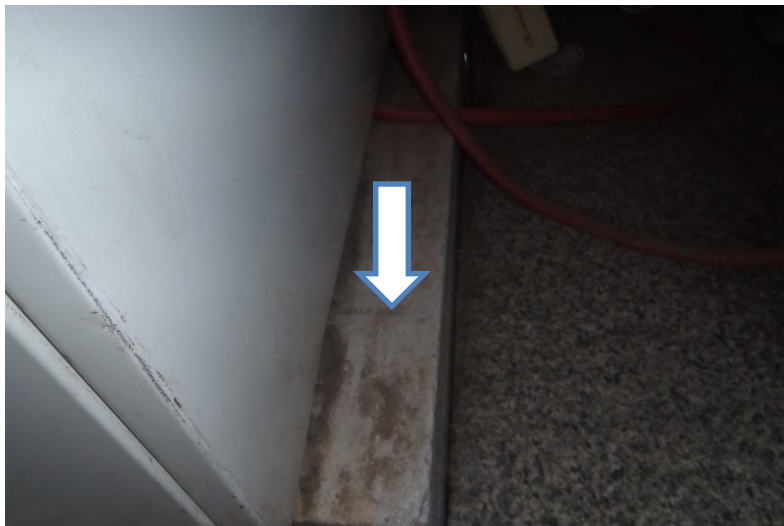
**Foto 5**

| <b>Bron</b> | Plaatmateriaal | <b>Bron nr.</b> | B04 |
| <b>Locatie</b> | Plaatmateriaal onder de cv ketel in de keuken op de 1e verdieping van de voormalige tapijtwinkel. | | |
| <b>Opmerkingen</b> | Beplating bevat geen asbest. | | |

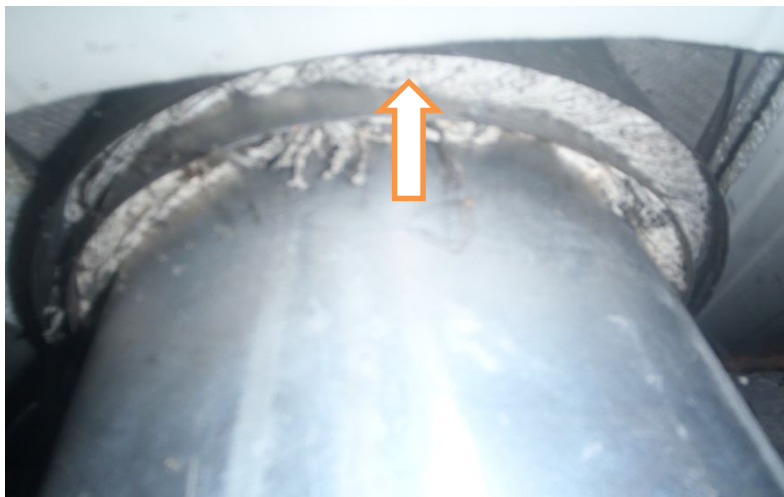
**Foto 6**

| <b>Bron</b> | Koord | <b>Bron nr.</b> | B05 |
| <b>Locatie</b> | Koord rondom de doorvoer van de luchtverwarmer in de voormalige | | |
| <b>Opmerkingen</b> | Het asbesthoudend koord bevindt zich op circa 7 meter ter hoogte van het plafond. | | |

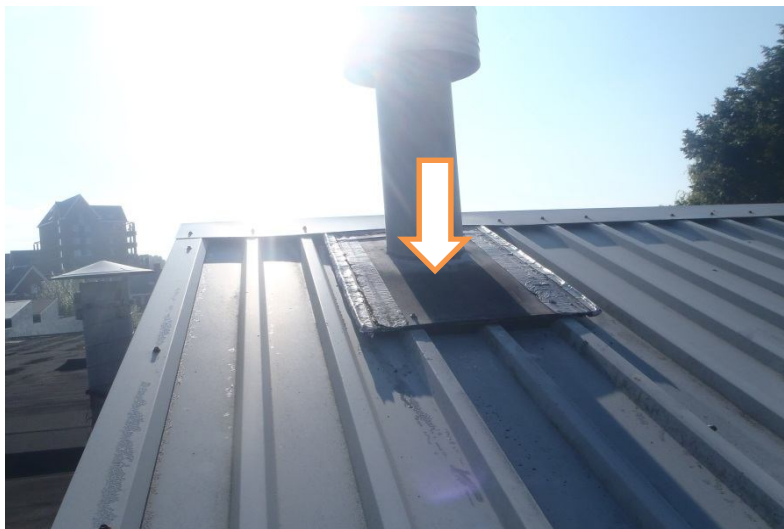
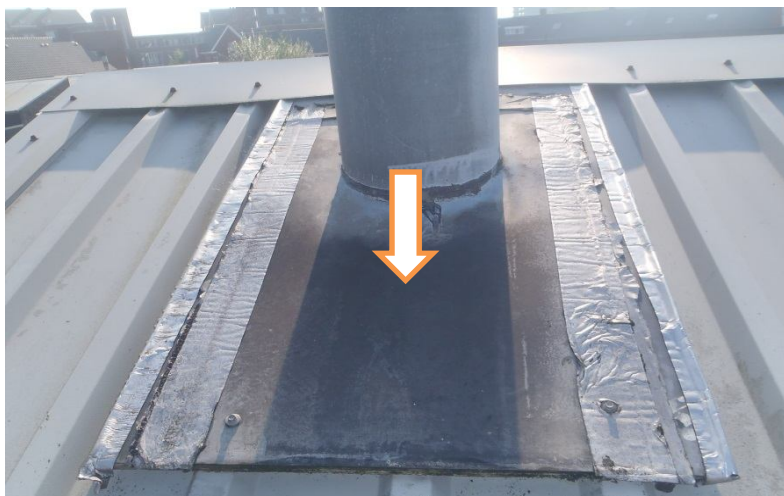
| Bron | Plaatmateriaal | Bron nr. | B06 |
| Locatie | Plaatmateriaal op het dak van de voormalige tapijtwinkel | | |
| Opmerkingen | Op de asbesthoudende beplating zit nog een houten plaat geschroefd. | | |

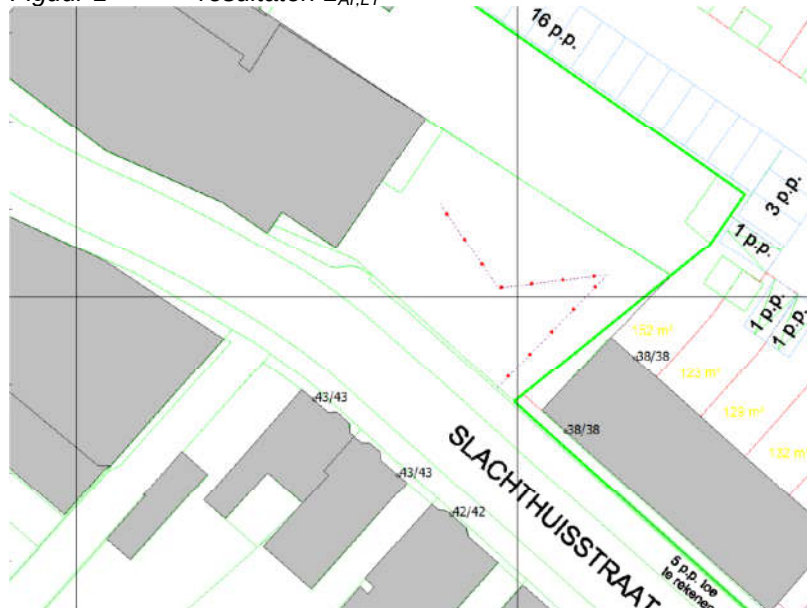
Het gebruik van het parkeerterrein leidt nergens tot een overschrijding van de grenswaarden voor het  $L_{A,r,L,T}$ , zie figuur 1, waarin de berekende etmaalwaarden zijn weergegeven voor de berekeningsgerekningsscheppte 1,5 m/5 m.

Figuur 1 resultaten  $L_{A,r,L,T}$

Bij de bestaande woningen recht tegenover het parkeerterrein ontstaan piekgeluiden van maximaal 65 à 66 dB(A) vanwege het dichtslaan van portieren. Dit is hoger dan de grenswaarde van 60 dB(A) in de nachtperiode, in de avondperiode wordt binnen de meet- en rekennauwkeurigheid wel voldaan. Het parkeerterrein kan daarom niet structureel worden gebruikt in de nachtperiode, zonder dat afschermende maatregelen zijn getroffen.
