WOONSPLITSING  
GIJZENROOI 3/3A

GELDROP

juli 2023

### Toelichting ontwerp splitsing boerderij

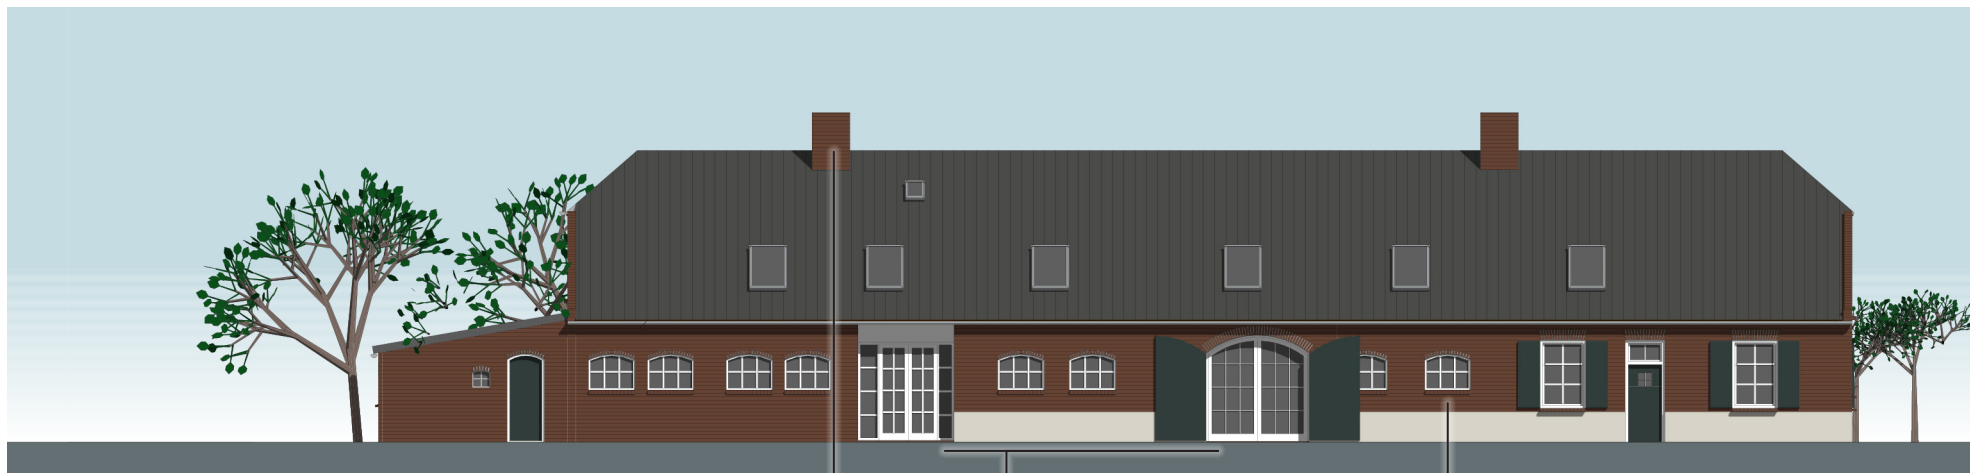
Bestaande zuidgevel

*betonnen stalvensters  
handhaven/geïsoleerde  
voorzetramen toevoegen*

In de redengevende omschrijving door Monumentenhuis Brabant van 22-10-22 over de boerderij worden de betonnen stalramen bij onderdeel *gaafheid en herkenbaarheid* beschreven als *onderdeel van een belangrijke ontwikkeling in de bedrijfsvoering na de tweede wereld oorlog*. Om deze kenmerkende kozijnen te kunnen behouden moeten deze gerenoveerd worden en voorzien worden van voorzetramen aan de binnenzijde. Een goedkopere oplossing zou zijn geweest om de kozijnen te amoveren en te vervangen door geïsoleerde houten kozijnen, maar daarmee zouden deze kenmerkende betonnen kozijnen verloren zijn gegaan. Deze kosten zijn dus opgenomen tot behoud en herstel van het oorspronkelijke beeld.

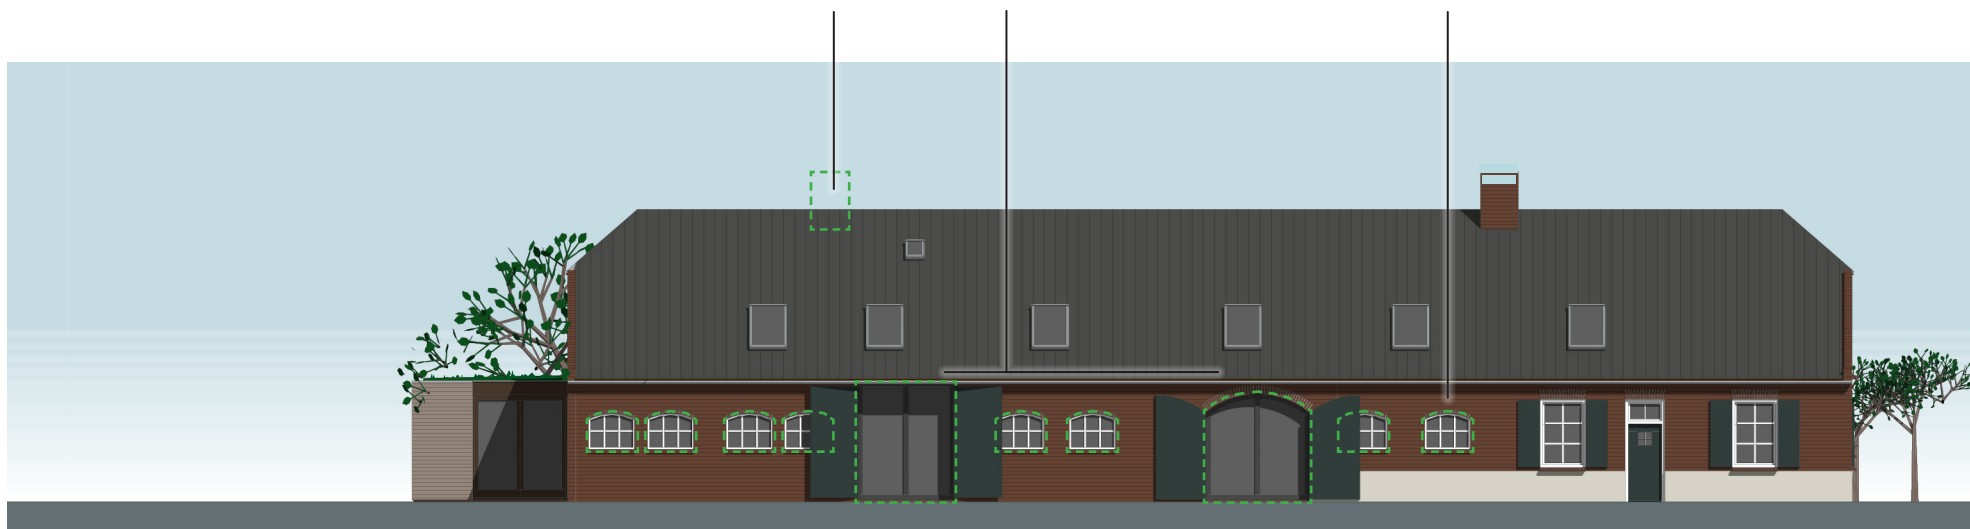
Nieuwe zuidgevel

*betonnen stalvensters  
handhaven/geïsoleerde  
voorzetramen toevoegen*

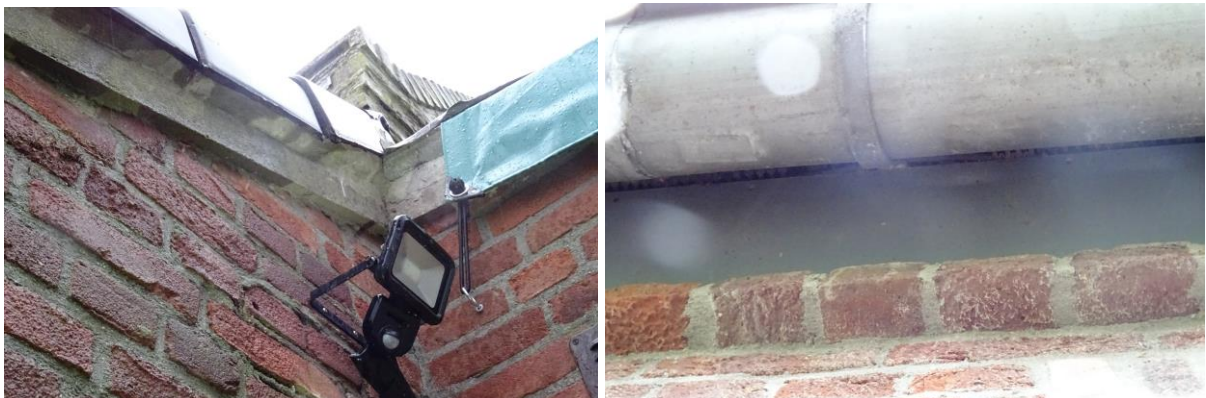
**De te verbouwen bebouwing.** In de te verbouwen bebouwing zijn geen mogelijke vaste rust- en verblijfplaatsen van vleermuizen aangetroffen. Mogelijke vaste rust- en verblijfplaatsen zoals scheuren en openingen in de gevel, openstaande overstekken (sluiten goed aan), openstaande gevelbekleding, openingen bij gevelpannen (liggen in cement), etc. zijn niet aangetroffen. Nader onderzoek naar vleermuizen in de te verbouwen bebouwing wordt dan ook niet nodig geacht.

Afbeelding 13 en 14: te verbouwen langgevelboerderij gecontroleerd op mogelijke aanwezigheid van vleermuizen. Bron: BNL advies. Datum: 31-01-2022
