WOONSPLITSING  
GIJZENROOI 3/3A

GELDROP

april 2024

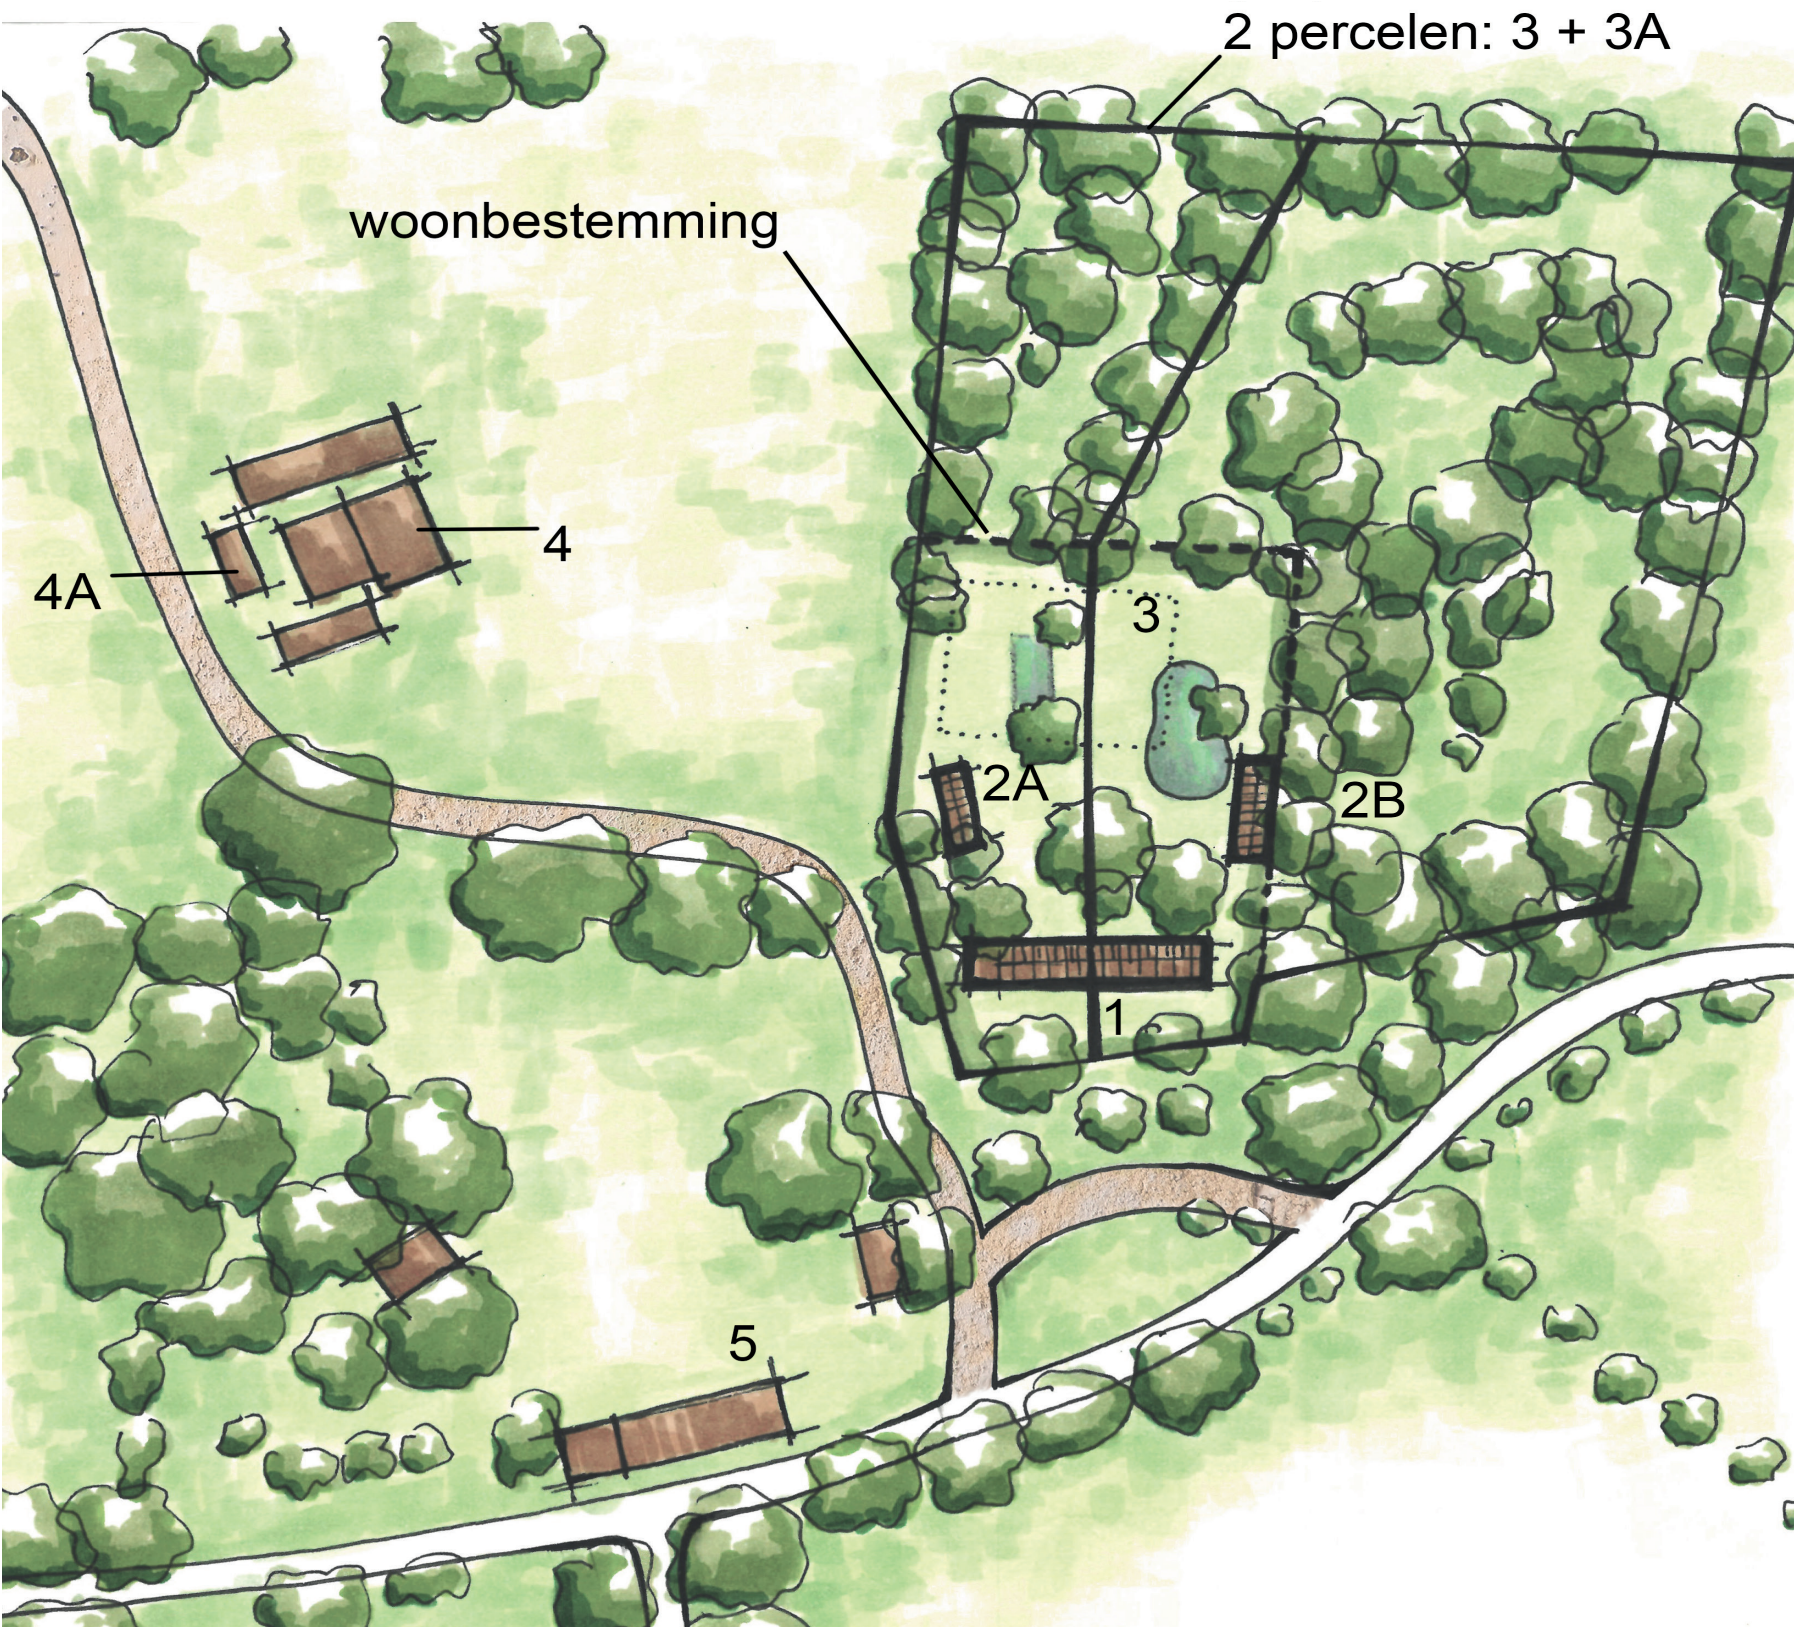
| 1: | boerderij gesplitst in 2 woningen | 3: | gesloopte voormalige stal | 4B: | mantelzorg woning |
| 2A: | schuur | 4A: | boerderij + woning | 5: | 2 woningen + bijgebouwen |
| 2B: | tuinhuis | | | | |

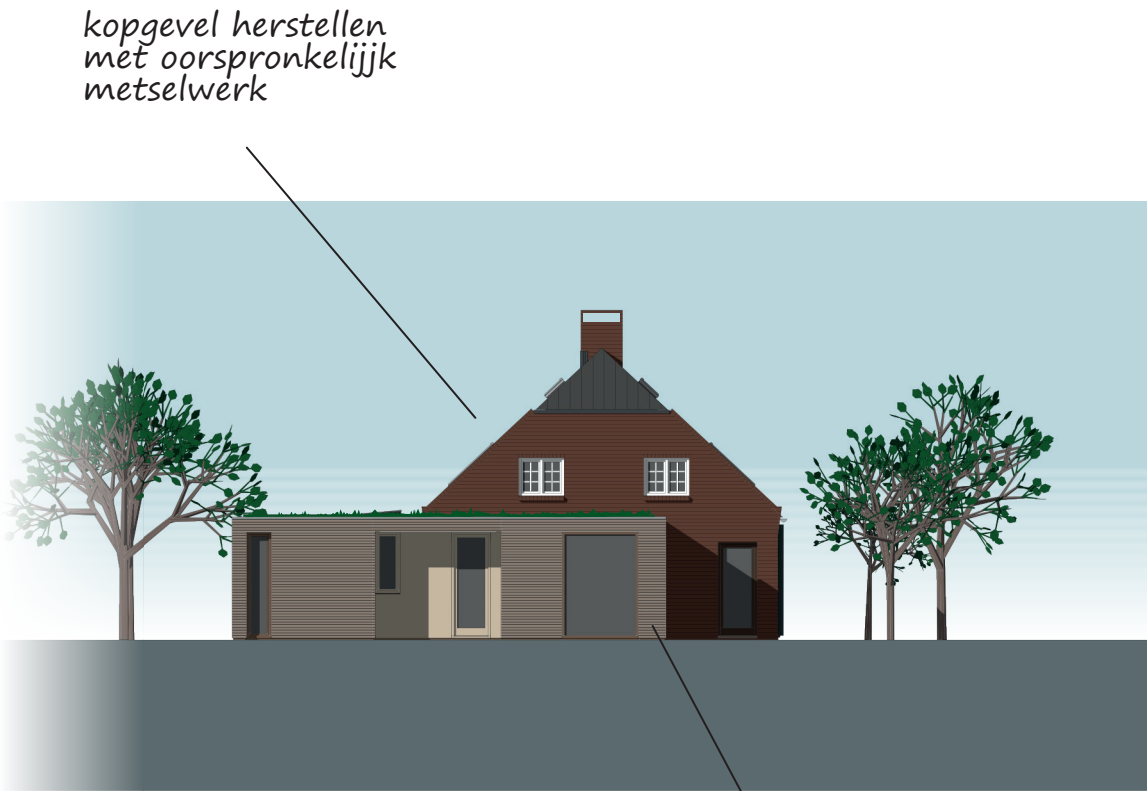
Nieuwe westgevel

*bestaande  
schoorsteen  
verwijderen*

*witte pui met roedeverdeling  
vervangen door kozijnen zonder roeden  
met een donker en slank profiel*

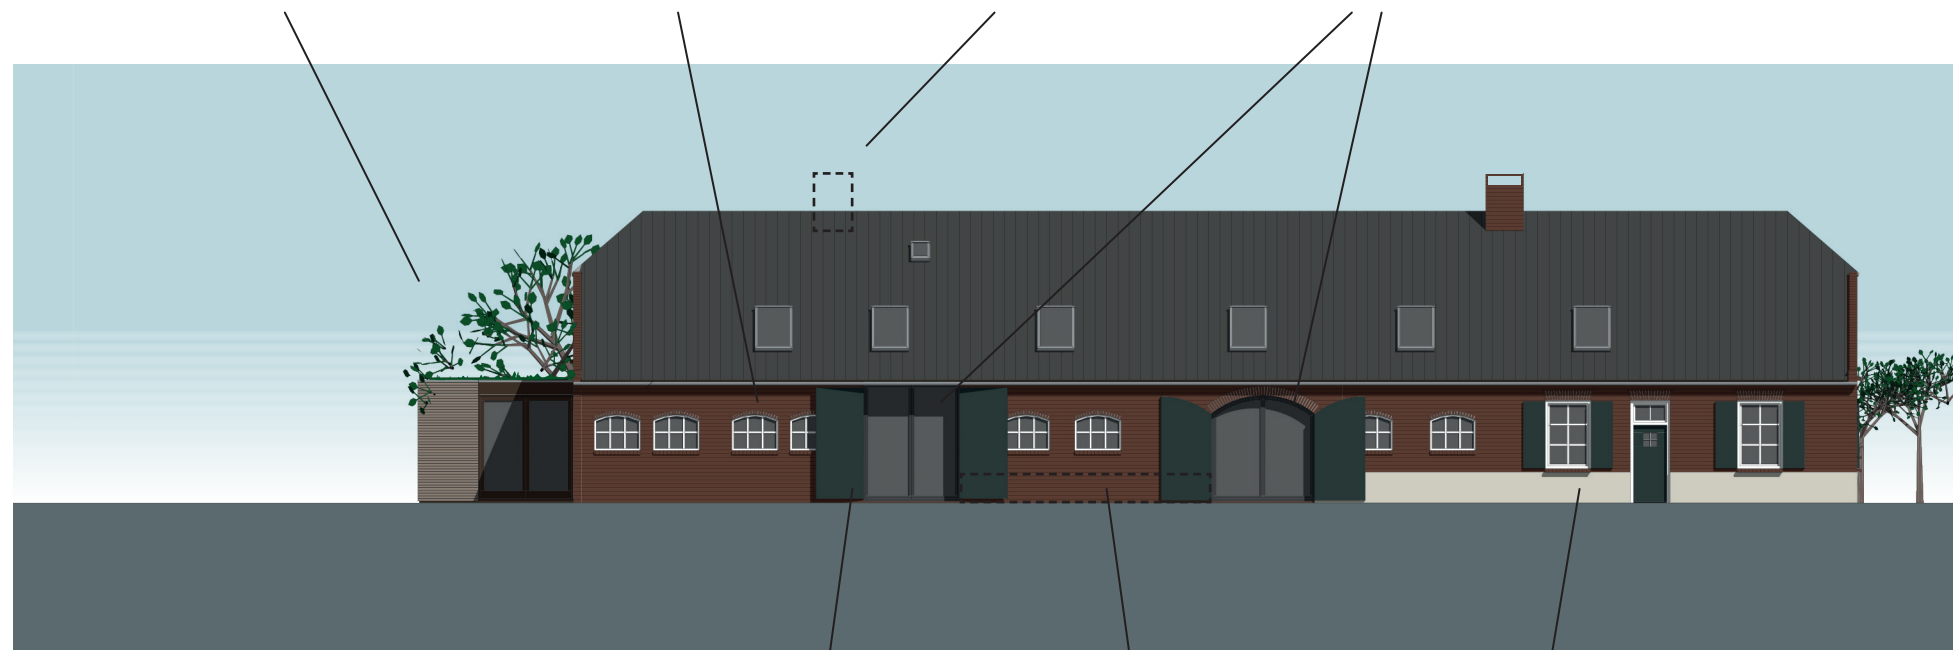
**Nieuwe** zuidgevel

*aanbouw van hout zoals  
gebruikelijk bij boerderijen*

*plint verwijderen*

*voorgevel  
handhaven*

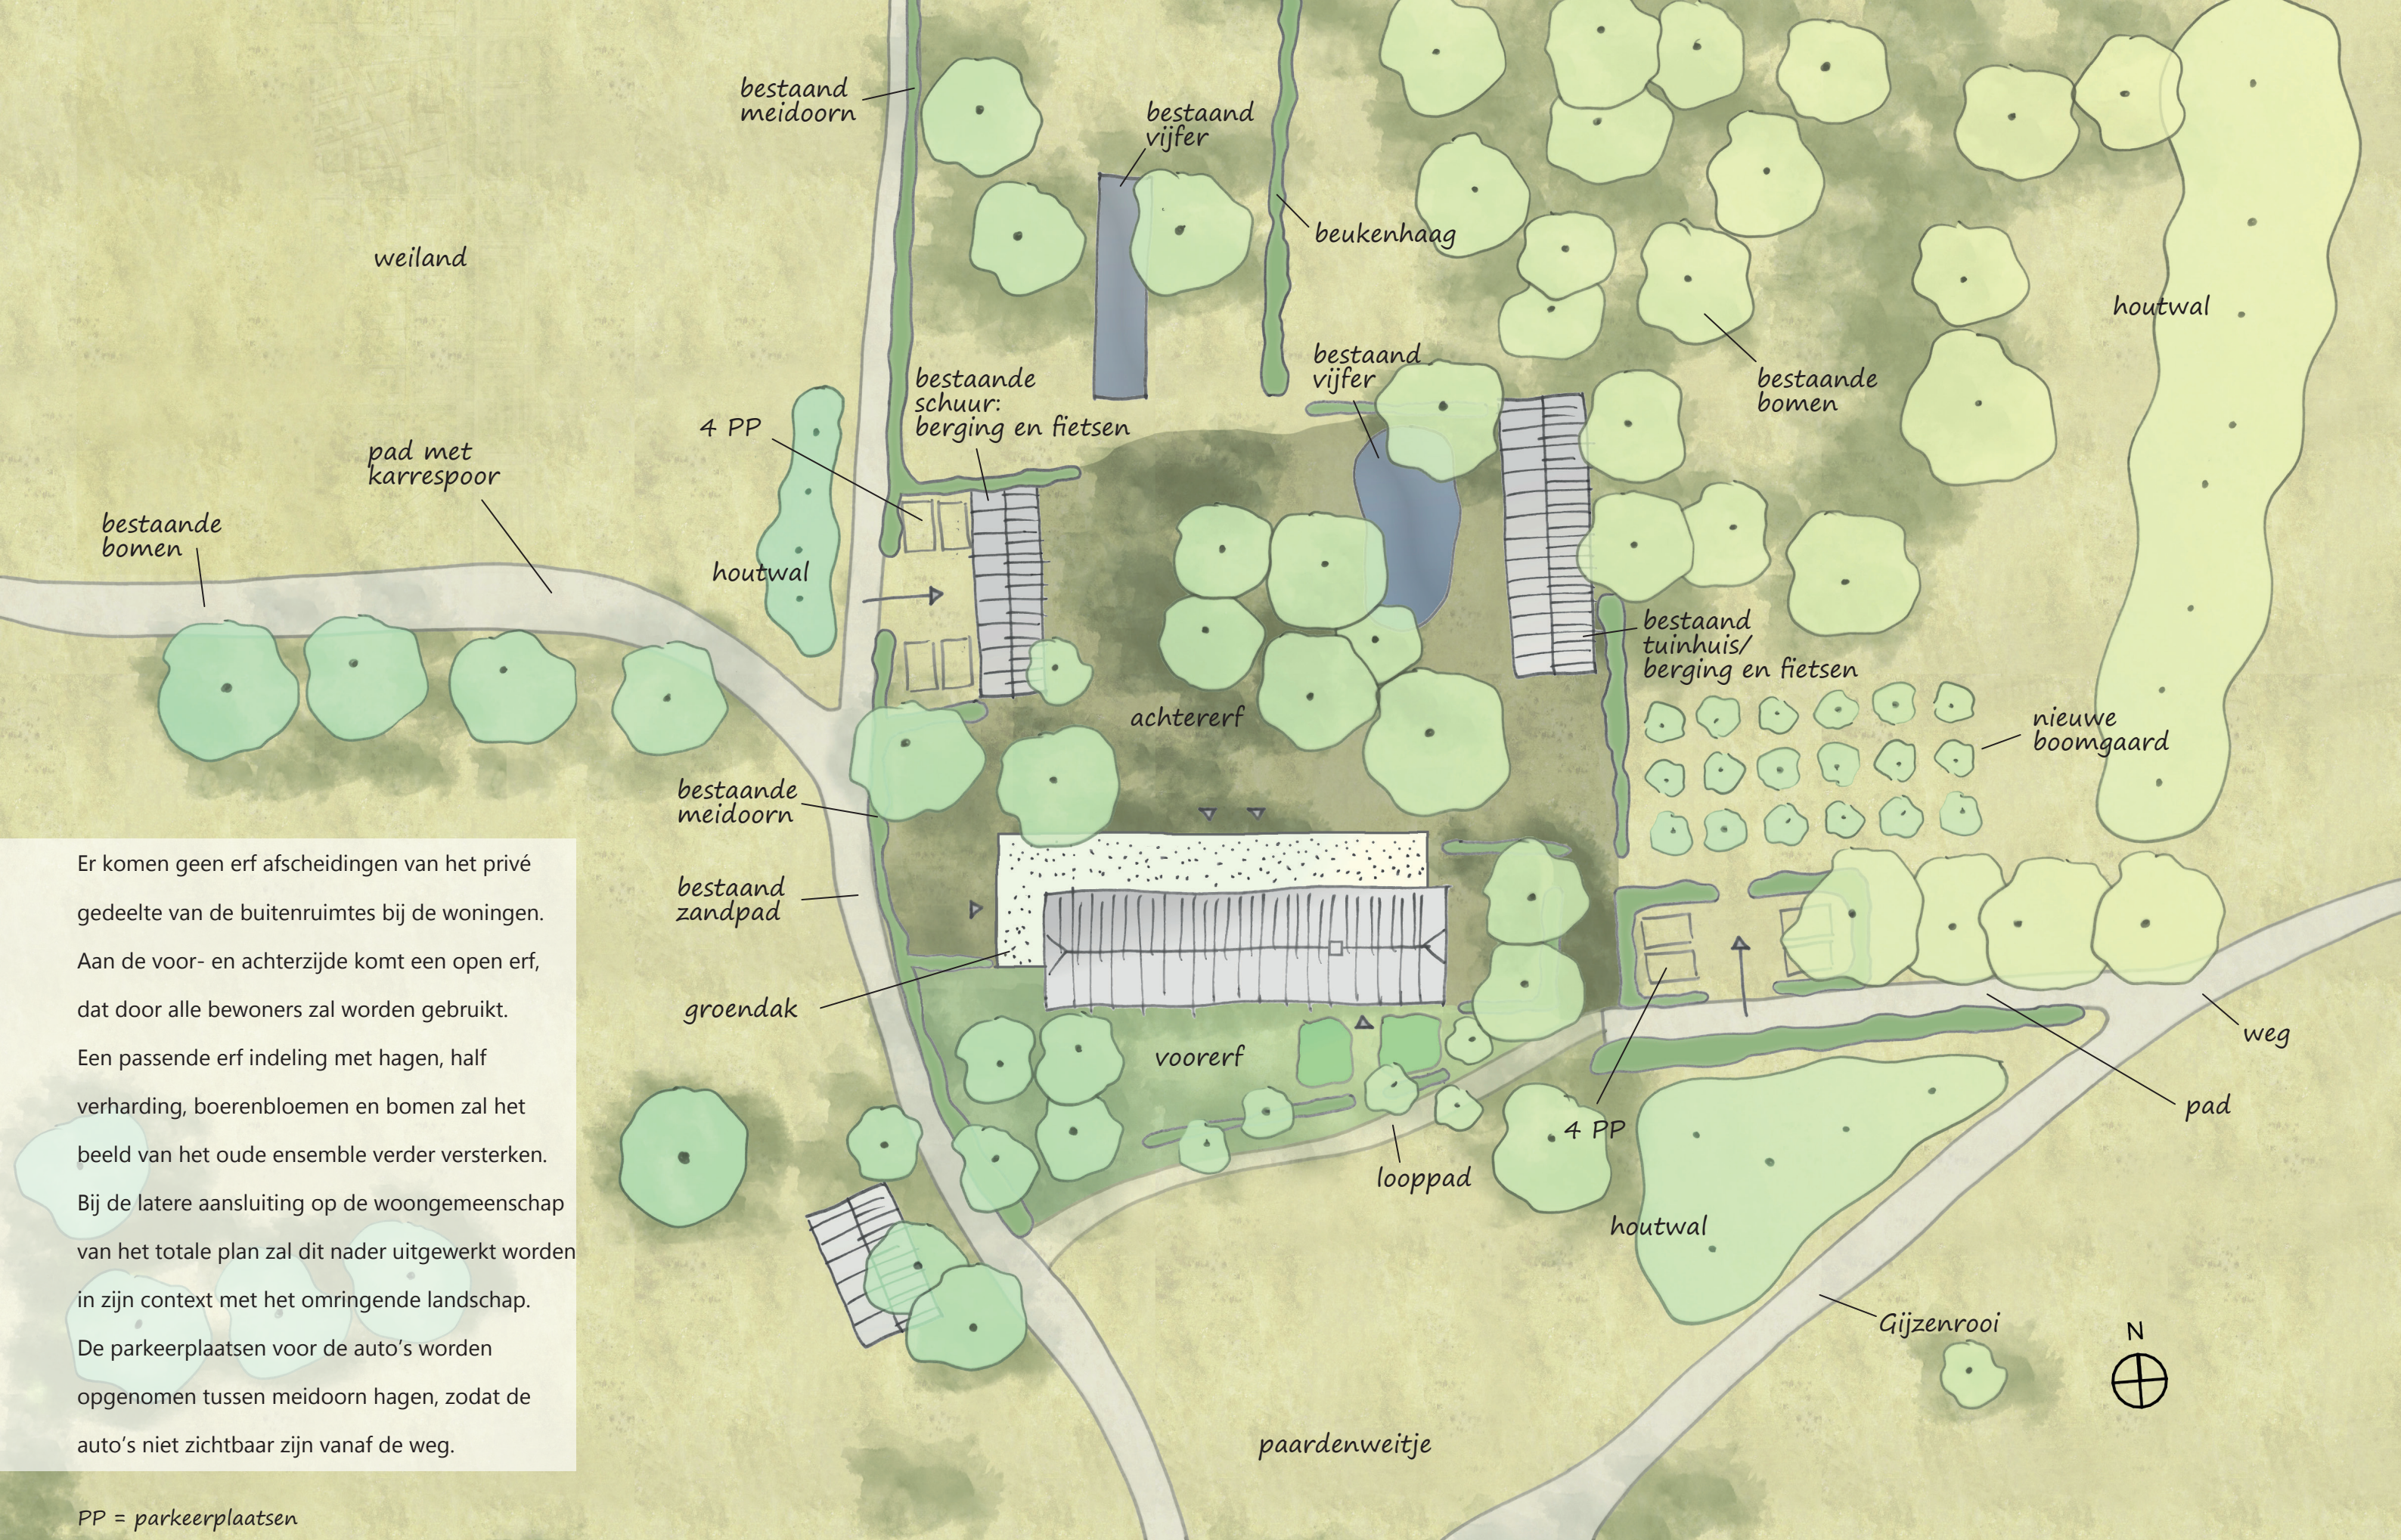
Er komen geen erf afscheidingen van het privé gedeelte van de buitenruimtes bij de woningen. Aan de voor- en achterzijde komt een open erf, dat door alle bewoners zal worden gebruikt. Een passende erf indeling met hagen, half verharding, boerenbloemen en bomen zal het beeld van het oude ensemble verder versterken. Bij de latere aansluiting op de woongemeenschap van het totale plan zal dit nader uitgewerkt worden in zijn context met het omringende landschap. De parkeerplaatsen voor de auto's worden opgenomen tussen meidoorn hagen, zodat de auto's niet zichtbaar zijn vanaf de weg.

PP = parkeerplaatsen

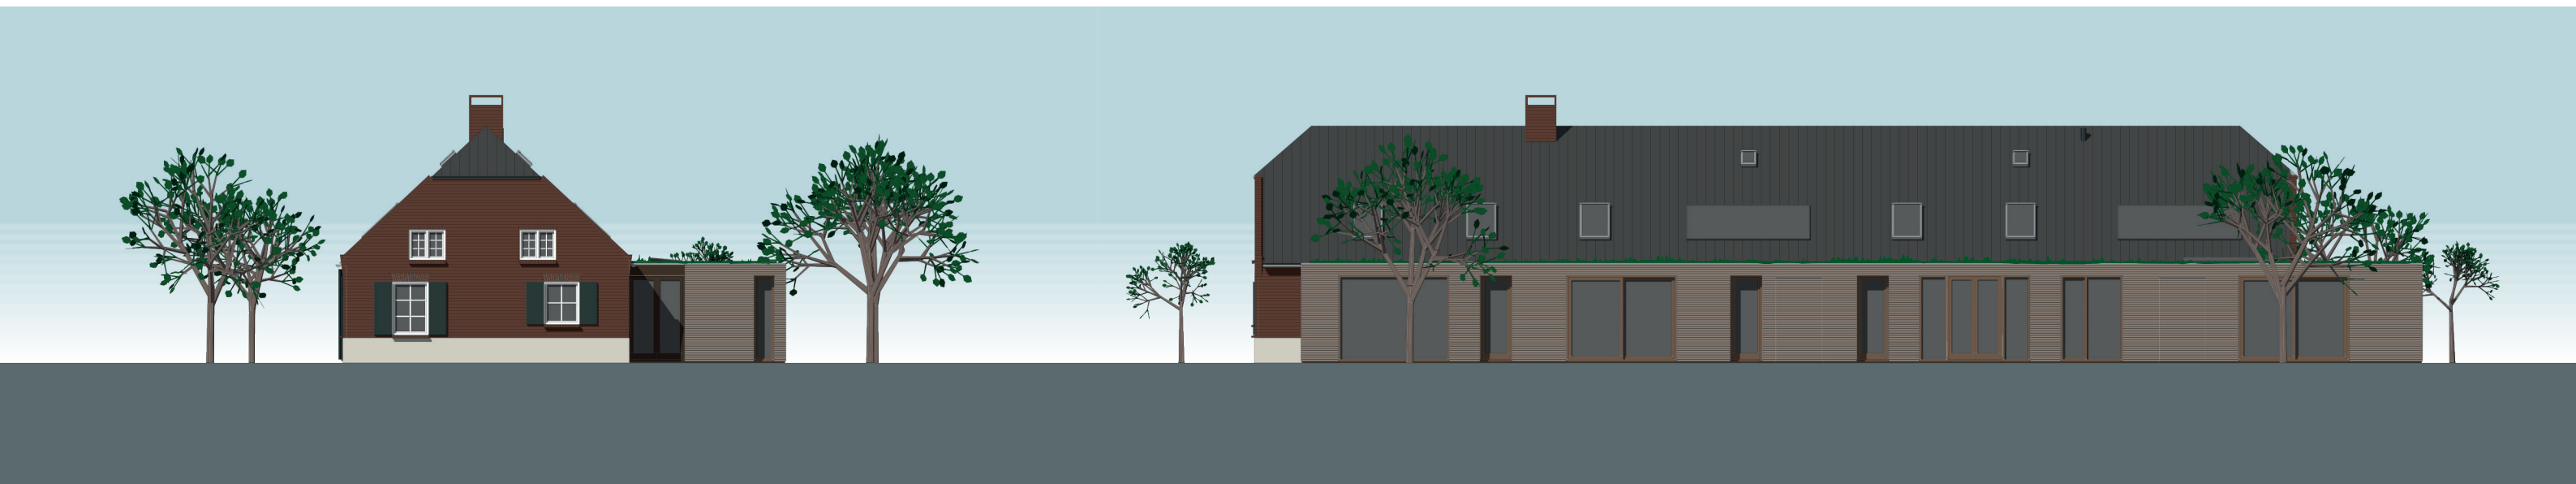
Nieuwe oostgevel

Nieuwe noordgevel

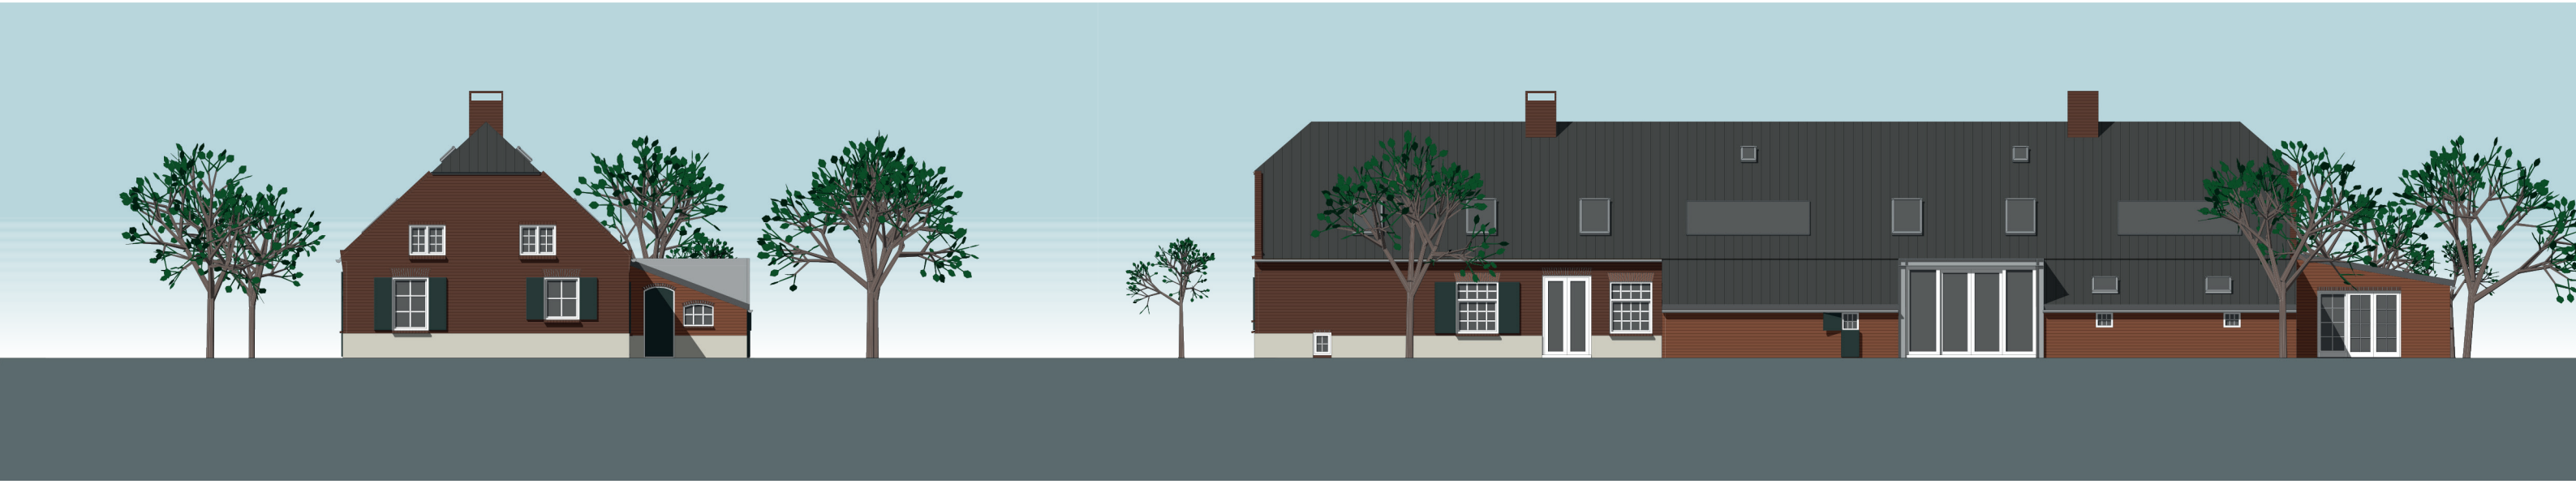
Bestaande oostgevel

Bestaande noordgevel

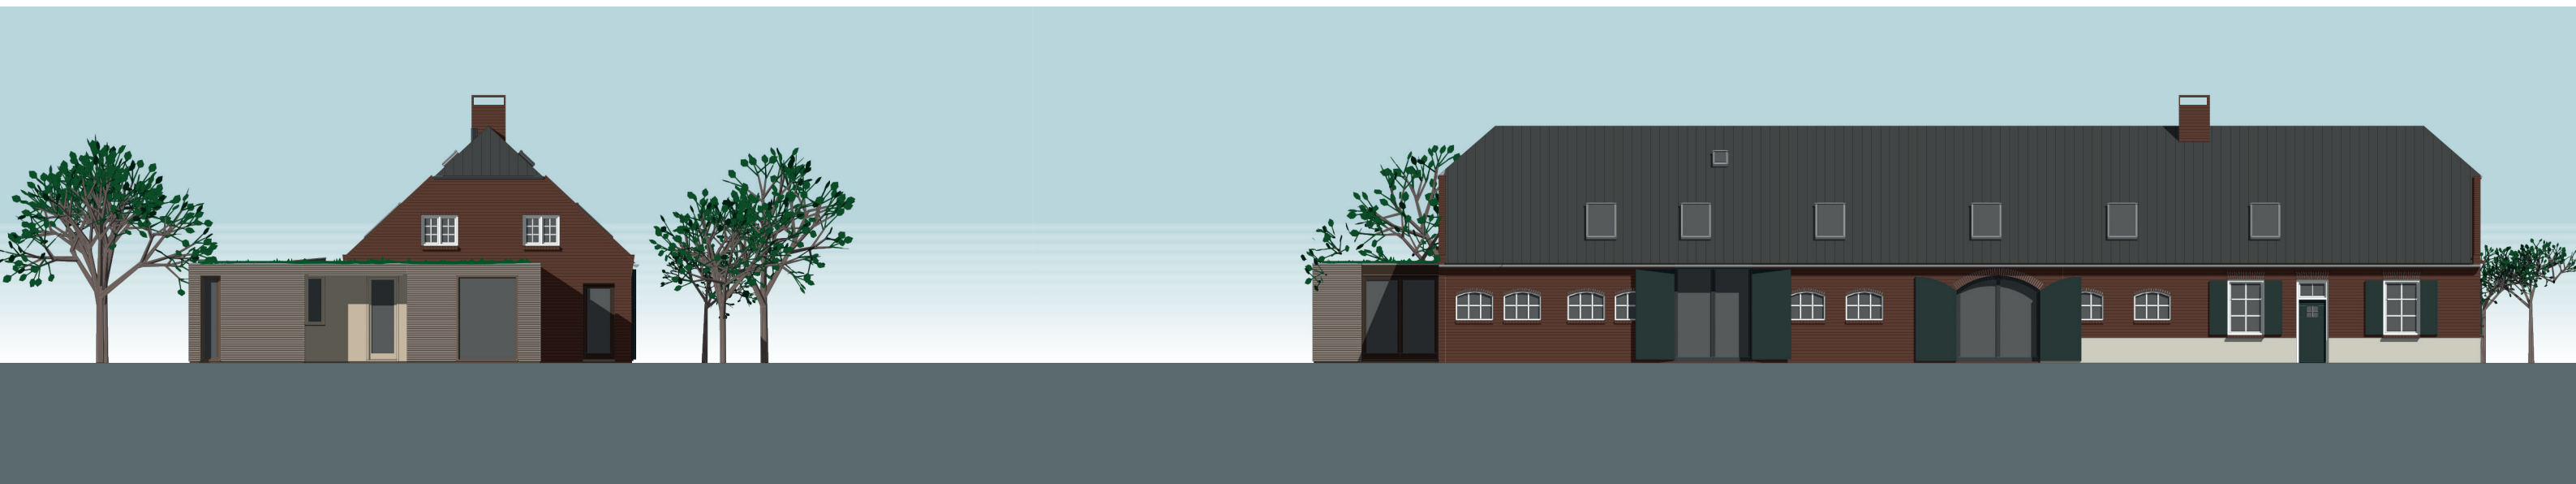
Nieuwe westgevel

Nieuwe zuidgevel

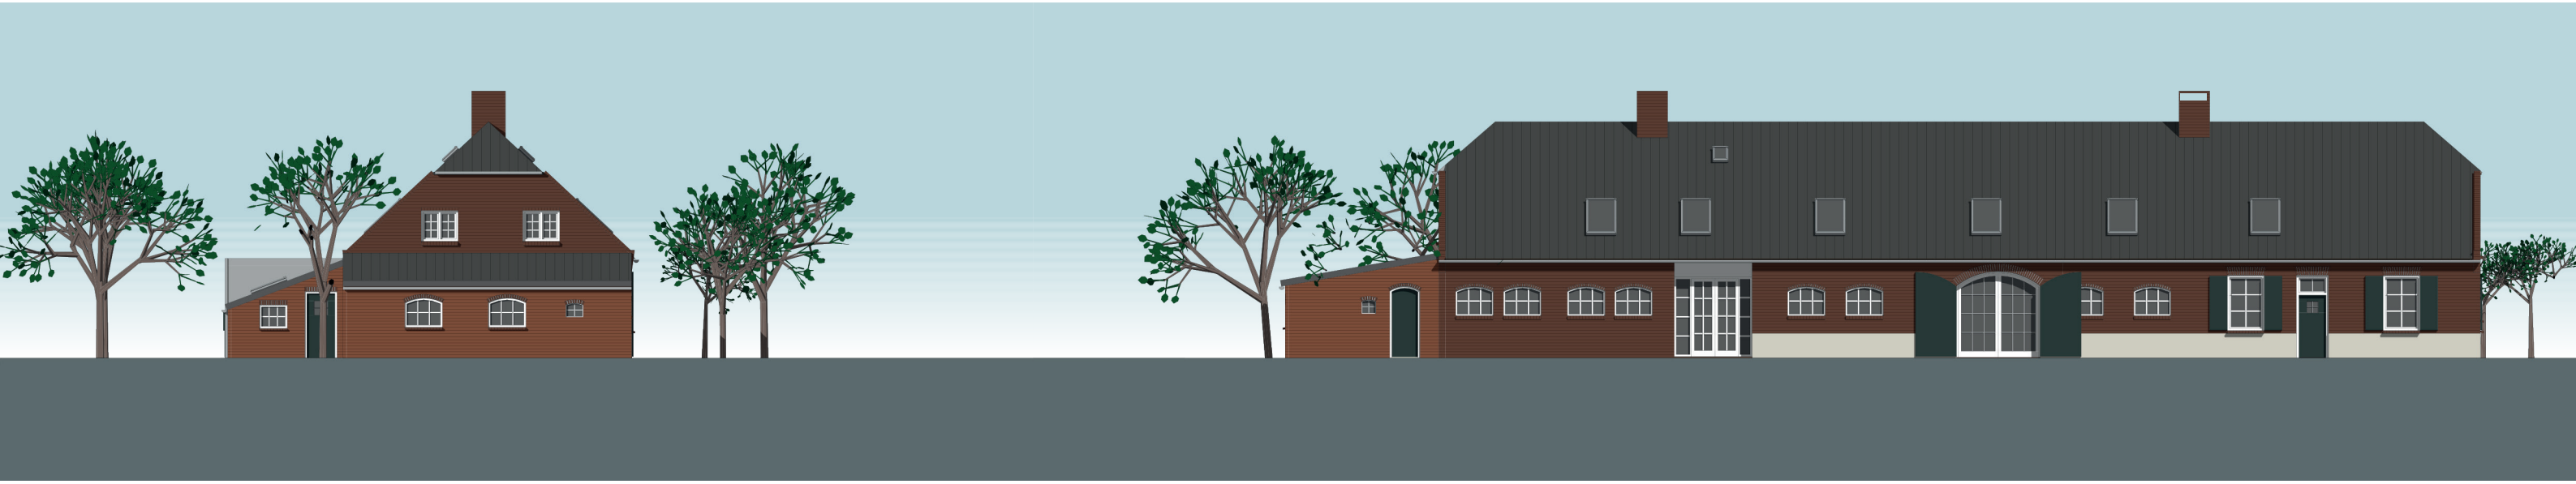
Bestaande westgevel

Bestaande zuidgevel

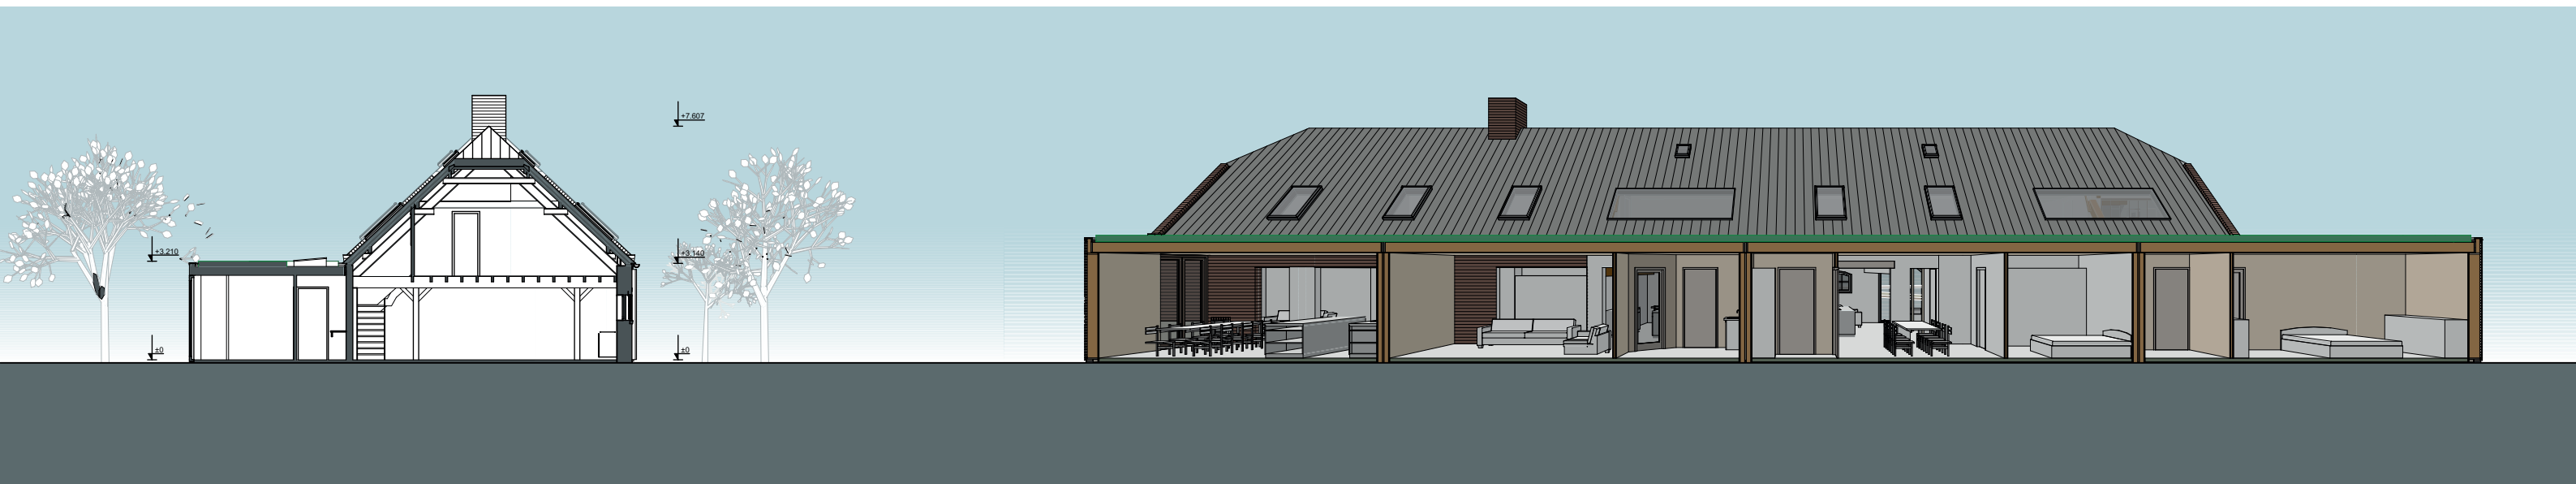
Dwarsdoorsnede AA **nieuw**

Langsdoorsnede BB **nieuw**

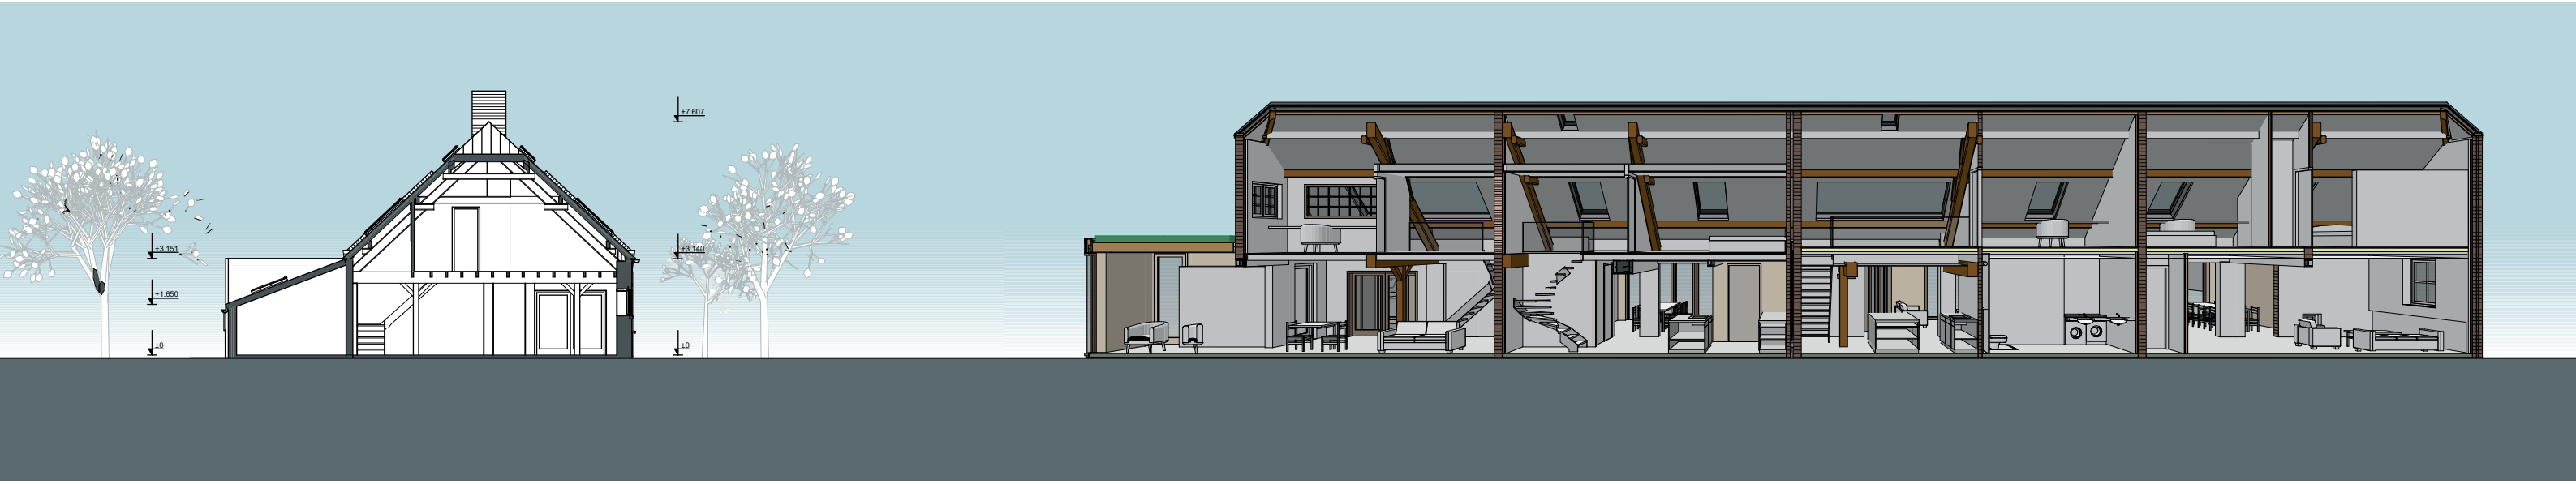
Dwarsdoorsnede AA **bestand**

Langsdoorsnede CC **nieuw**

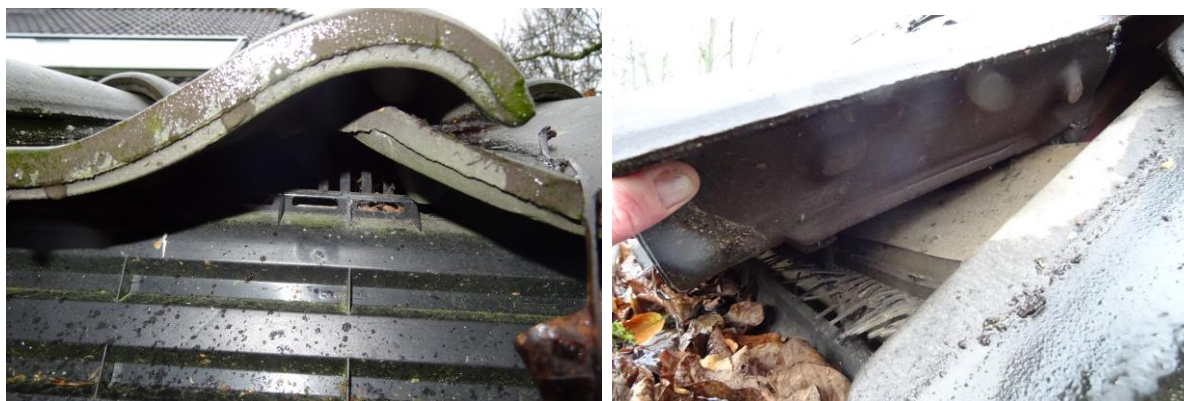
| | Totaal excl. BTW | 648 m2 | € | 506 /m2 € 327.723 |

**Huismus.** Voor de huismus zijn geen vaste rust-, en/of verblijfplaatsen gevonden in de te verbouwen bebouwing. Er is gezocht naar aanwezige sporen in de vorm van nesten of uitwerpselen. Deze zijn allen niet aangetroffen. Ook zijn er geen mogelijk geschikte voortplantings- en verblijfplaatsen aangetroffen door de aanwezigheid van vogelschroot onder de dakpannen (zie afbeelding 9 en 10). Nader onderzoek naar de huismus in de te verbouwen bebouwing wordt niet nodig geacht.
