# Verkennd bodemonderzoek Heer de Heuschweg 115 te Mierlo

Aeres Milieu Projectnummer : AM20658  
Status rapport : Definitief (versie 1)  
Datum : 18 februari 2021

Opdrachtgever : Accent adviseurs  
Luchthavenweg 13E  
5657 EA Eindhoven

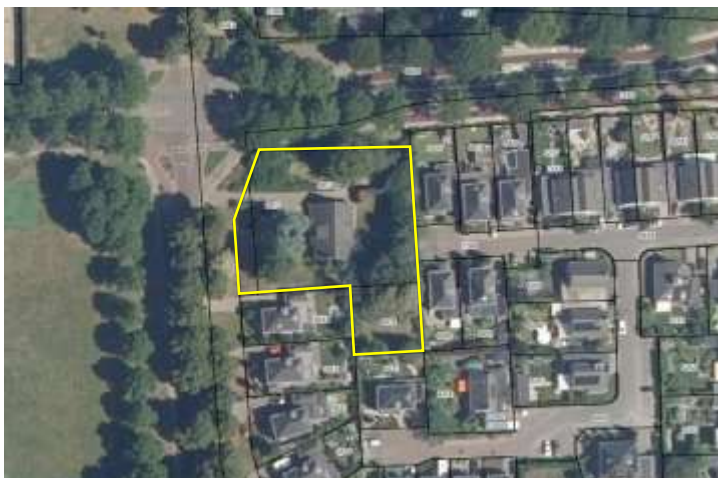
Afbeelding 1: globale begrenzing onderzoekslocatie (Bron luchtfoto: PDOKViewer)

De onderzoekslocatie ligt aan de Heer de Heuschweg 115 . Kadastraal is de locatie bekend als Mierlo, sectie F, nummers 6812, 6813 en 6831. De coördinaten volgens het R.D. stelsel zijn  $X = 171.335$  /  $Y = 382.979$ . Zie bijlage 1 voor een kadastrale kaart. Op onderstaande luchtfoto is de globale begrenzing van de onderzoekslocatie weergegeven.

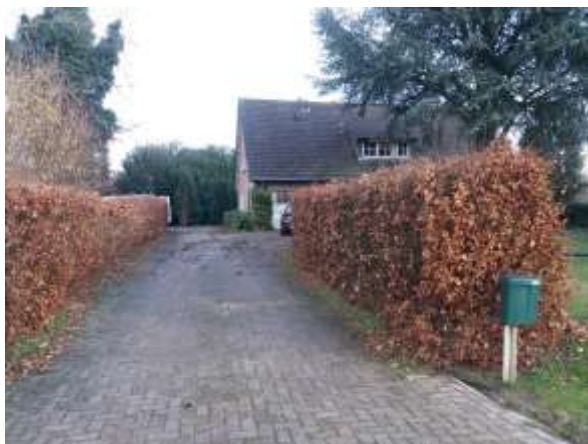
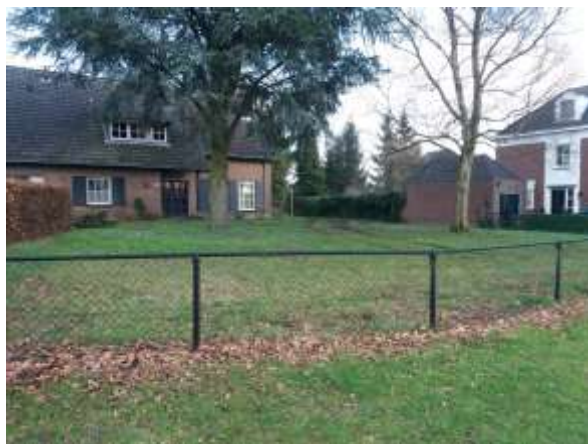
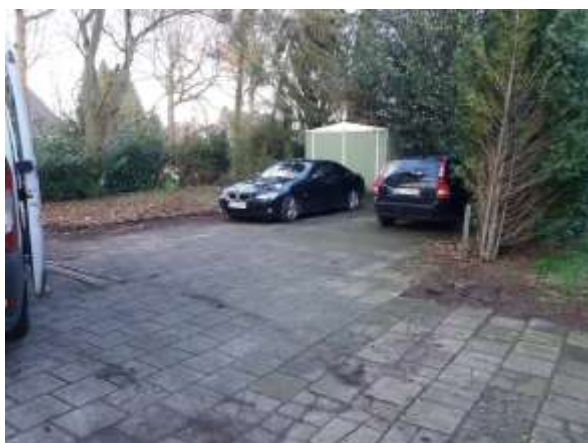
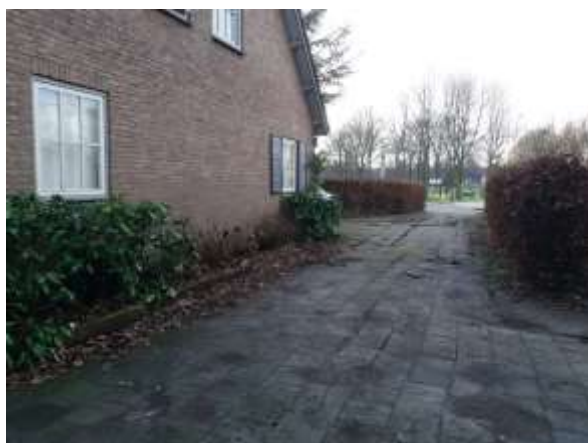
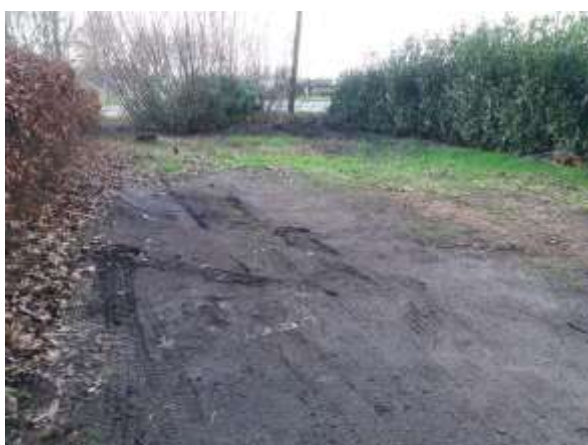
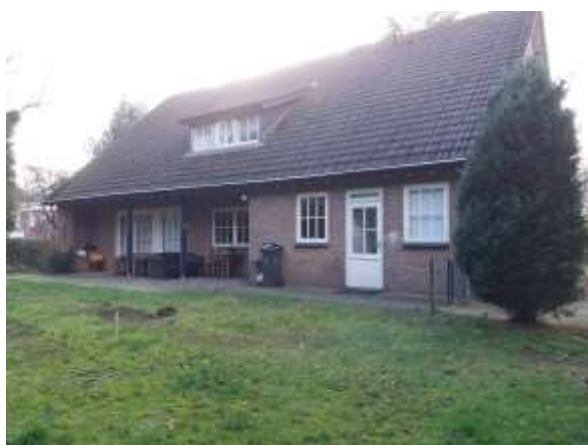
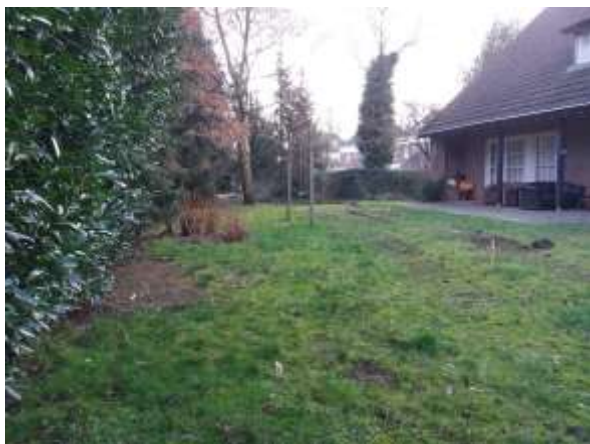
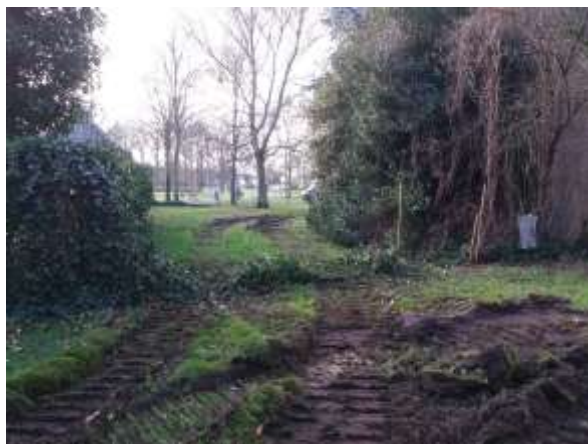
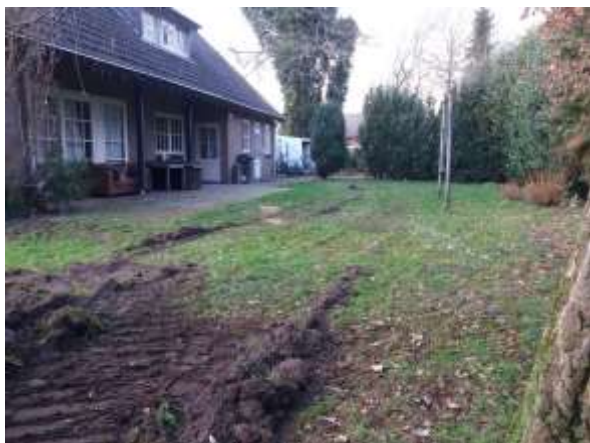
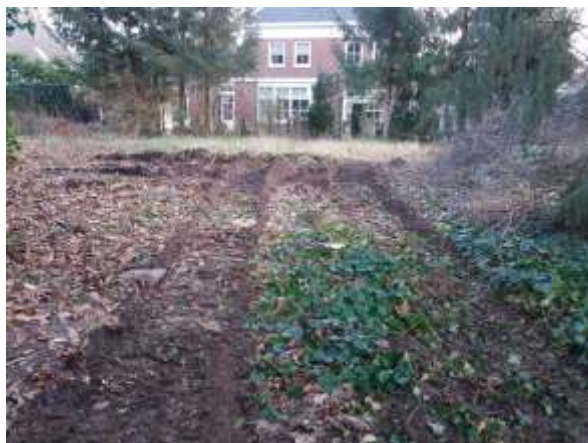
Foto's onderzoekslocatie

Midden op de onderzoekslocatie is een woonhuis gelegen, aan de Heer de Heuschweg 115, voor het woonhuis ligt een grasveld. Ten noorden van het woonhuis ligt een tegelpad. In de noordoosthoek van het perceel ligt een klein schuurtje. Het terrein is hier voorzien van een tegelverharding. Aan de zijkanten van het huis is het terrein onverhard en in gebruik als tuin. Het zuidelijke deel van het perceel is onverhard en braakliggend.

Tijdens de veldinspectie is op het terrein geen asbestverdacht materiaal aangetroffen.

Er zijn geen waarnemingen gedaan die wijzen op de aanwezigheid van een brandstoftank, bodemverontreinigingen of bronnen van verontreinigingen. Een fotoreportage van de onderzoekslocatie is opgenomen in bijlage 2.

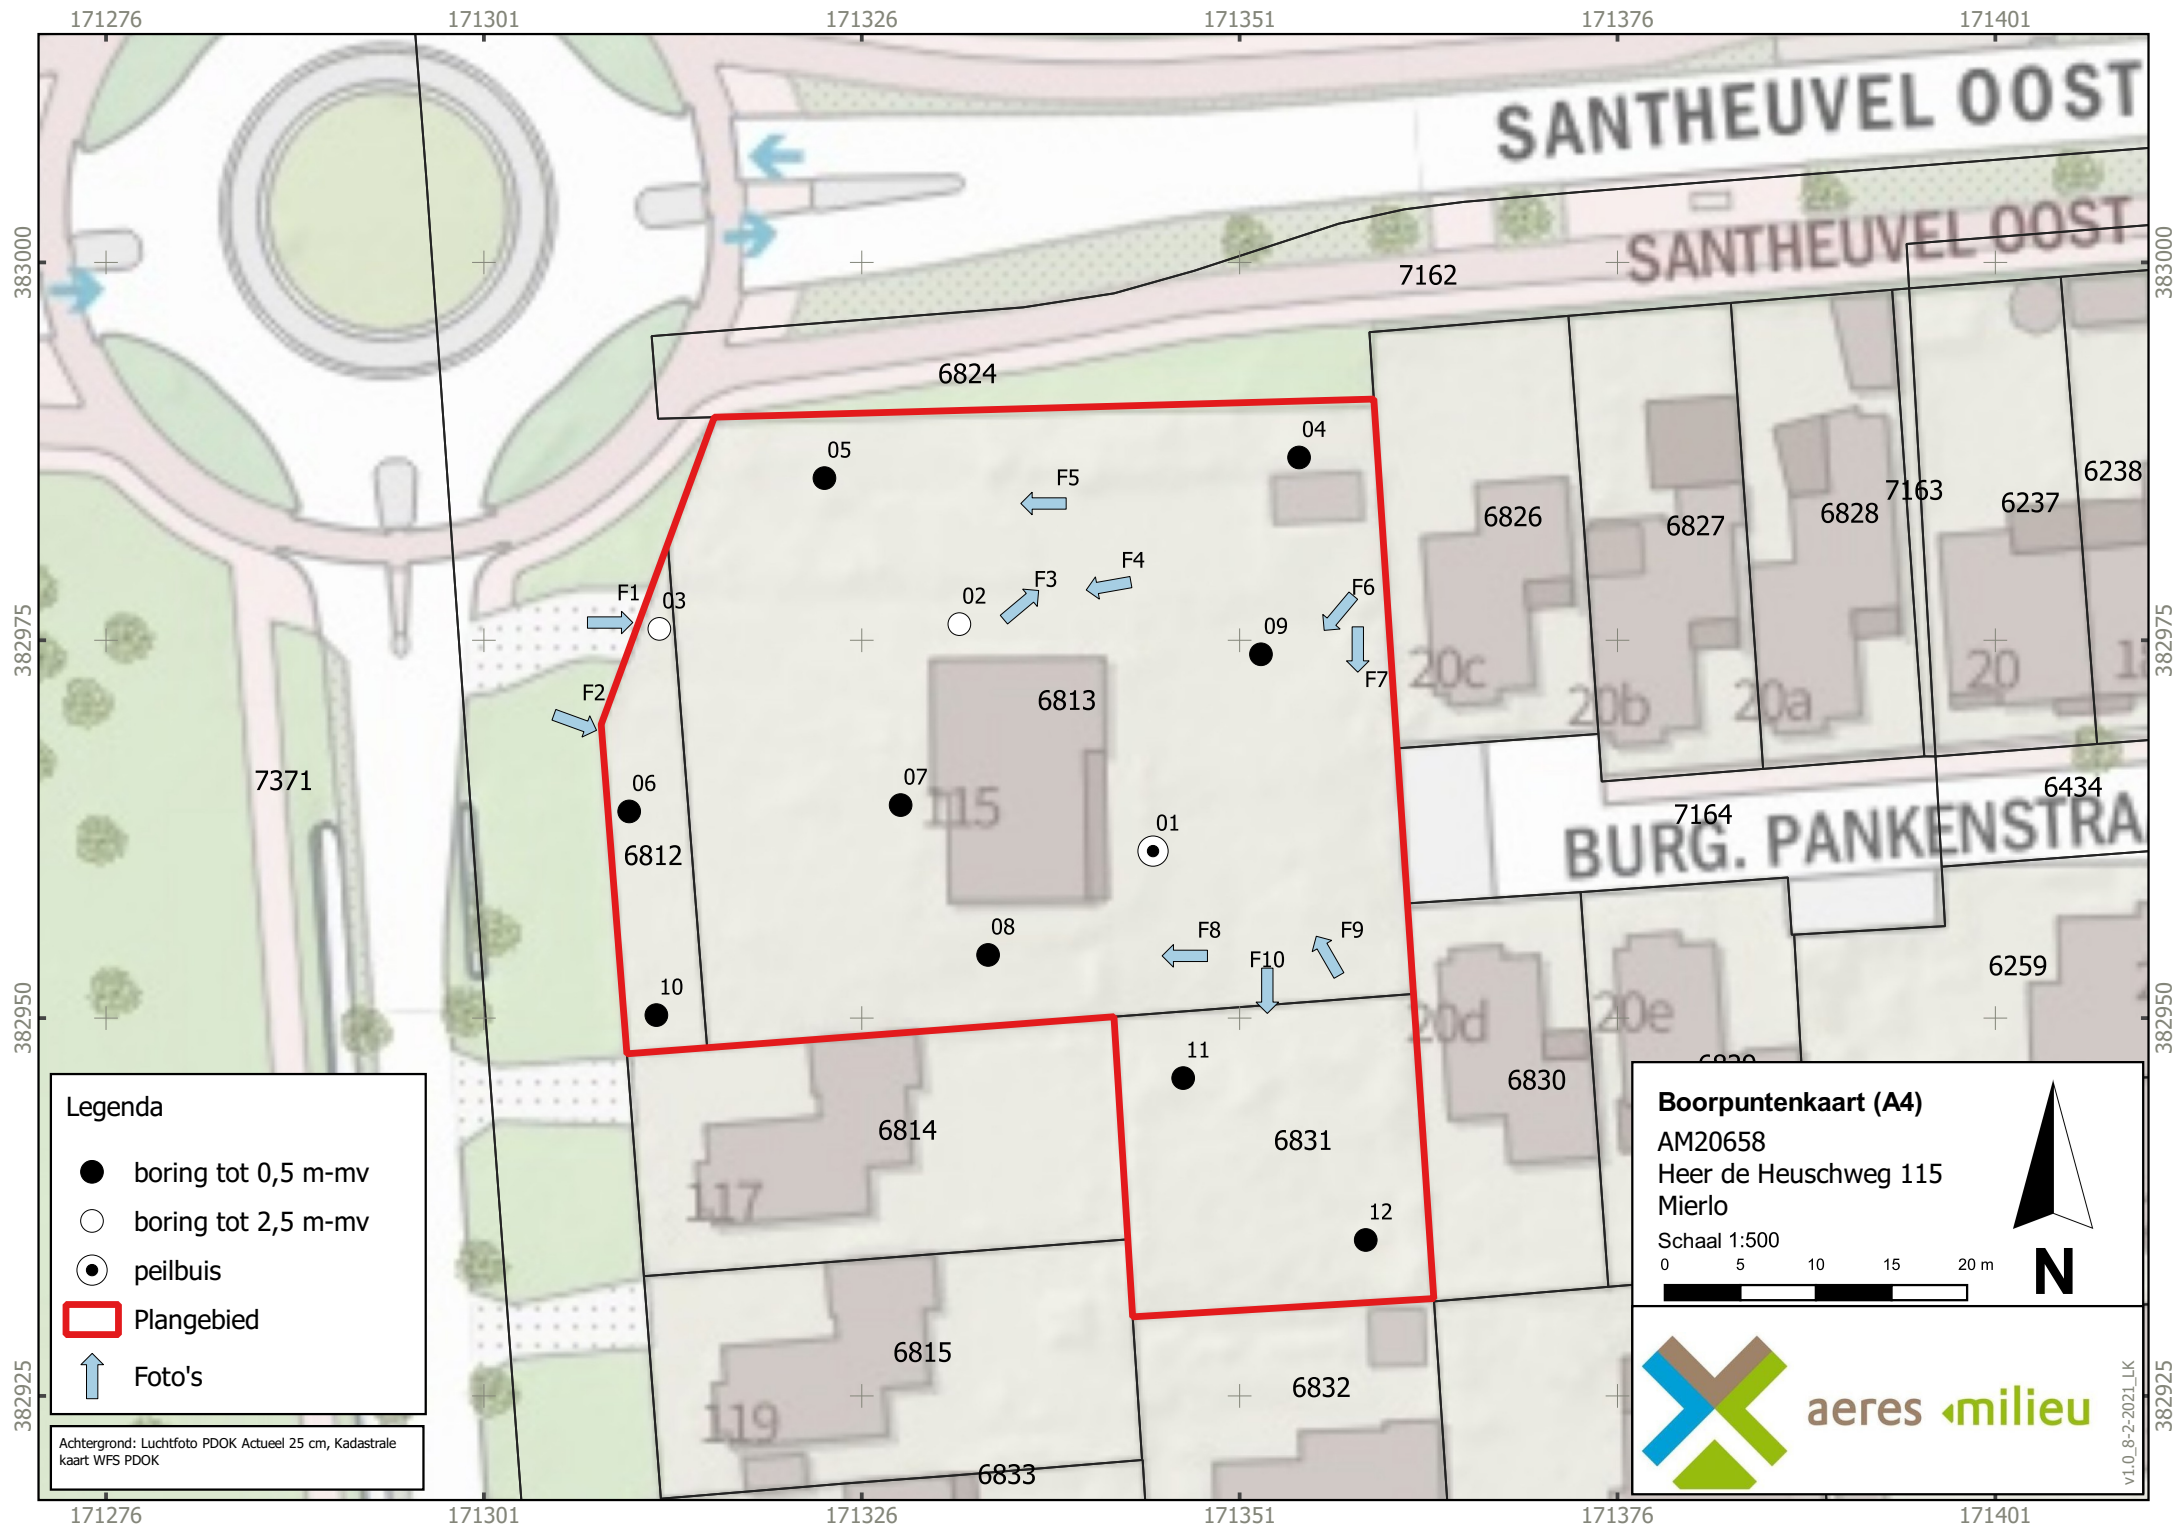
Situatietekening met boorpuntlocaties

De boringen zijn verricht met behulp van de Edelmanboor (ø 7 of 10 cm). Zie voor de boorpuntlocaties bijlage 3.

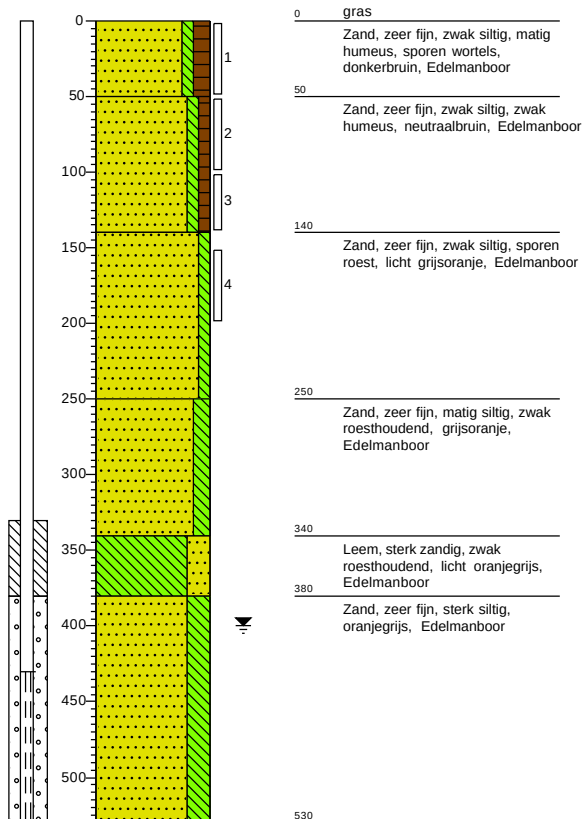
**Boring: 01**

Op basis van de zintuiglijke waarnemingen en de bodemopbouw heeft laagsgewijze bemonstering plaatsgevonden. De uitkomende grond en alle zintuiglijk waargenomen bijzonderheden zijn per boring beschreven in de profielbeschrijvingen (zie bijlage 4). Er zijn bij de boringen in het veld geen zintuiglijke bijmengingen of bijzonderheden waargenomen.
