**Ruimtelijke onderbouwing Jozefkerk te Geldrop 15 december 2020,  
geactualiseerd op 24 augustus 2021  
Realisatie van 30 woonzorgenheden**

## **RUIMTELIJKE ONDERBOUWING**

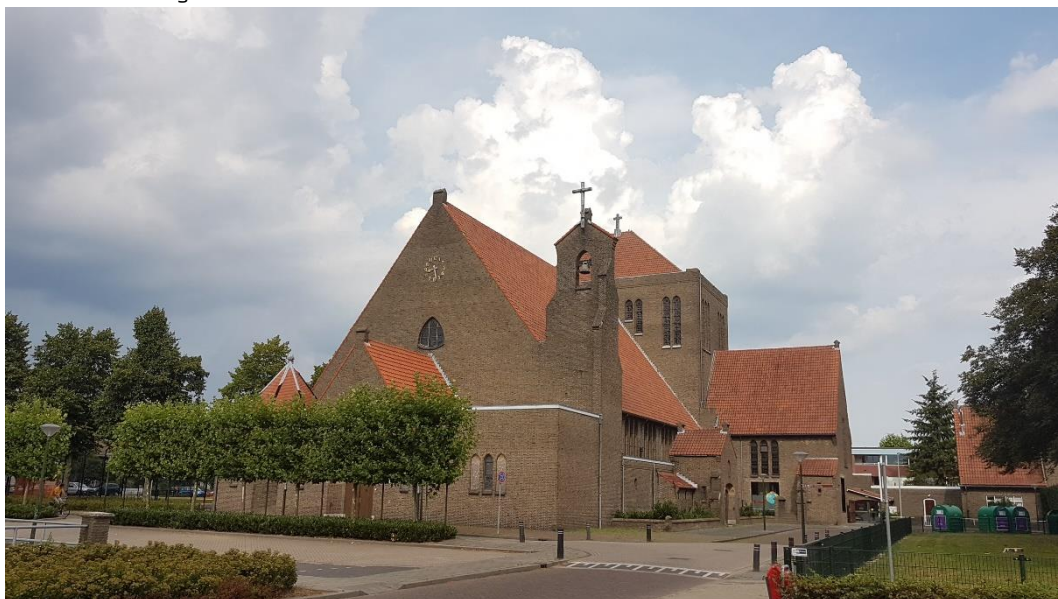
De kerk werd in 1932 gebouwd en is geklasseerd als Rijksmonument. In 2010 werd, vanwege teruglopend kerkbezoek, de kerk onttrokken aan de eredienst. Het gebouw werd gekocht door initiatiefnemers om het te verbouwen, maar inrichting werd keer op keer uitgesteld. Dit heeft geleid tot vandalisme, waarbij onder andere ramen zijn ingegooid. Op dit moment zijn er meerdere kapotte ramen aanwezig in de vierkante toren.

Foto 2. Vierkante toren met kapotte ruiten gezien vanaf de noordwestzijde

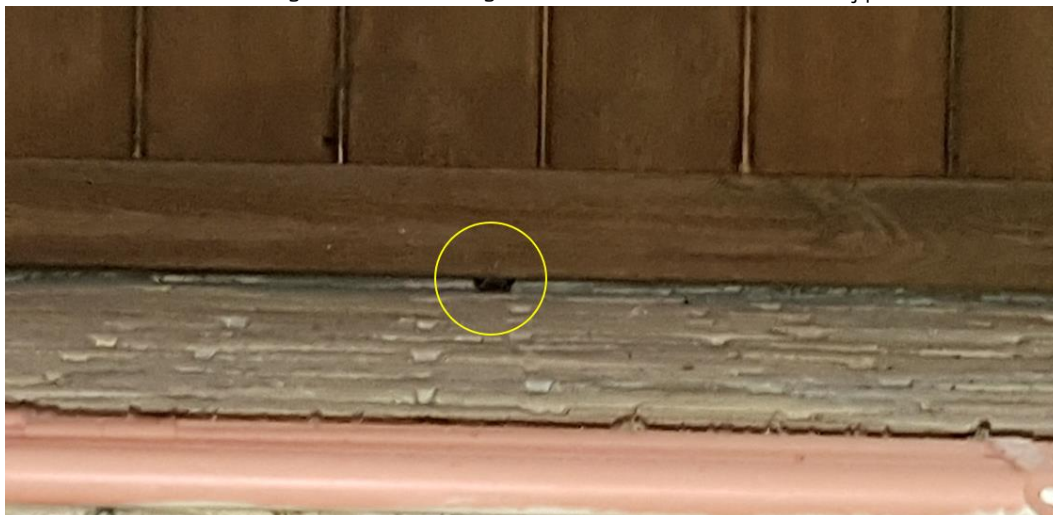
Foto 4. Gewone dwergvleermuis (binnen gele cirkel) in zomer- en winterverblijfplaats in de kerk

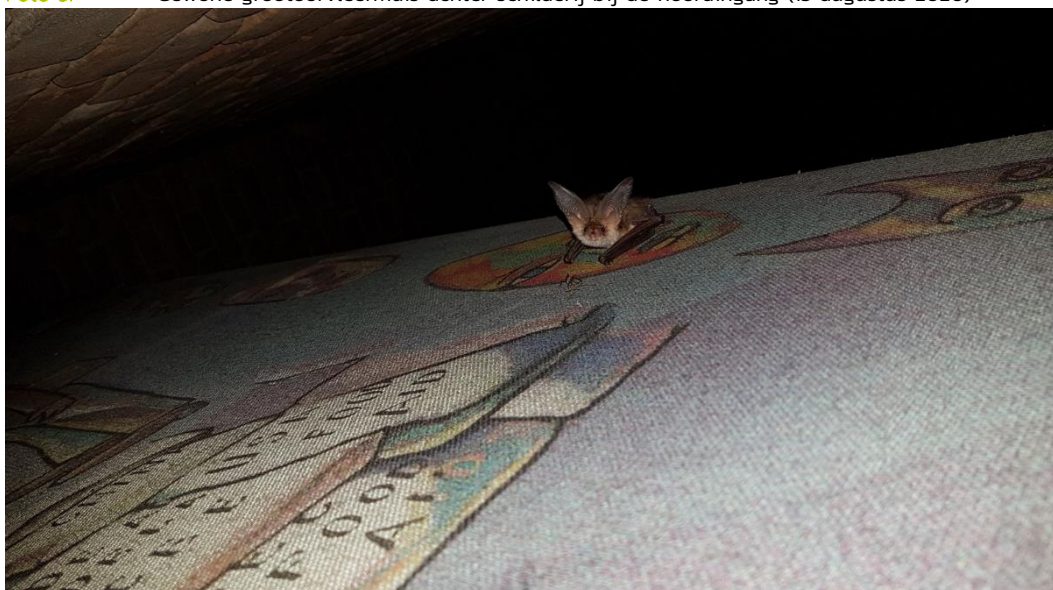
Foto 5. Gewone grootoorvleermuis achter schilderij bij de noordingang (13 augustus 2020)

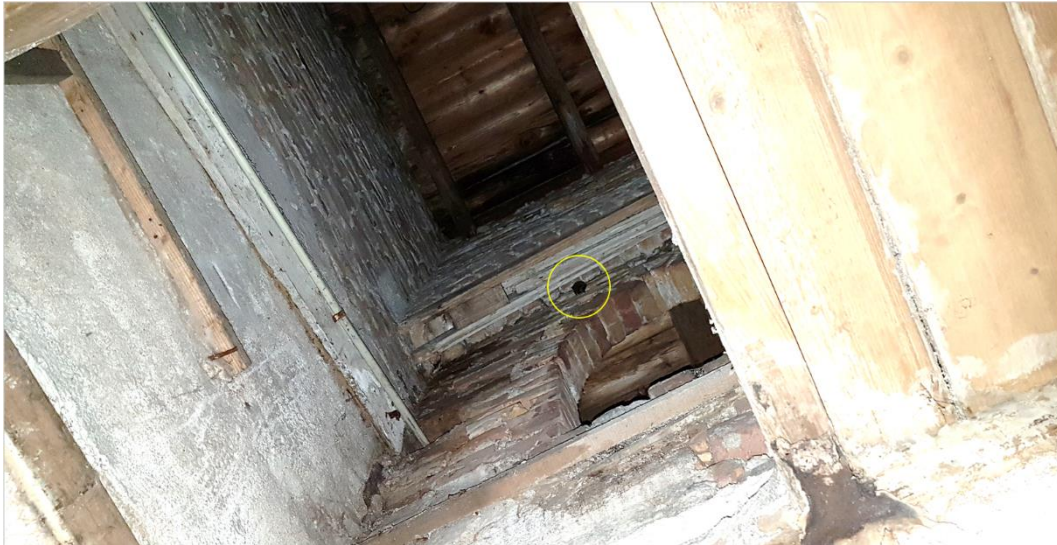
Foto 7. Gewone grootoorvleermuis (binnen gele cirkel) in zomer-, paar- en/of winterverblijfplaats op de zolder boven de westingang (14 september 2020)

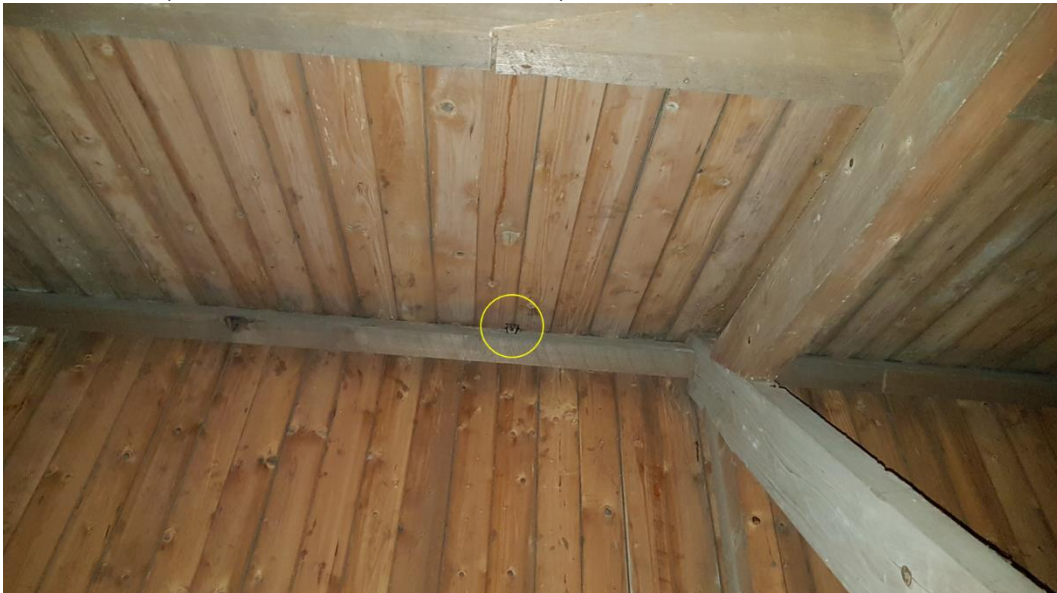
Foto 8. Gewone grootoorvleermuis in zomer-, paar- en/of winterverblijfplaats op de zolder van de kerktoren (9 oktober 2020)

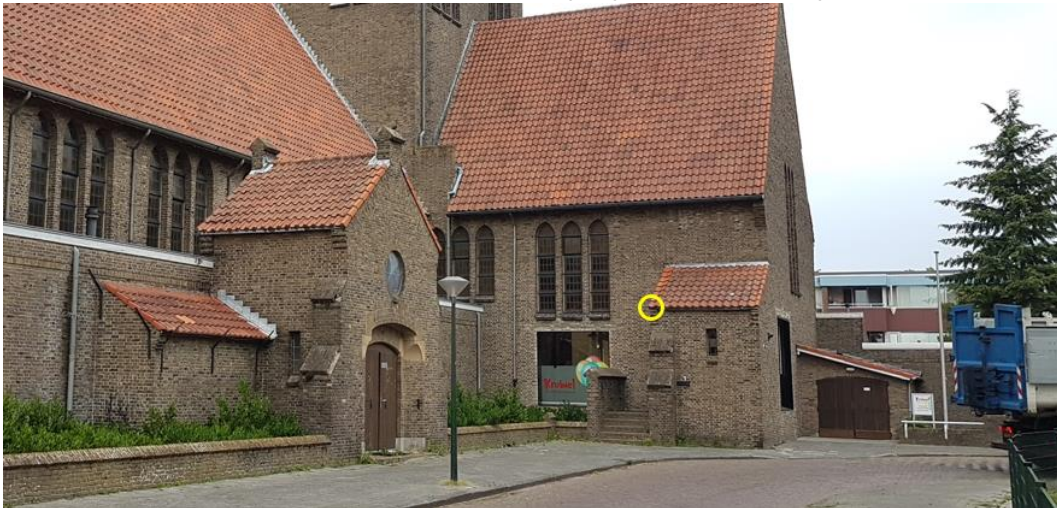
Foto 10. Nestlocatie van gierzwaluw onder het dakje bij het kinderdagverblijf

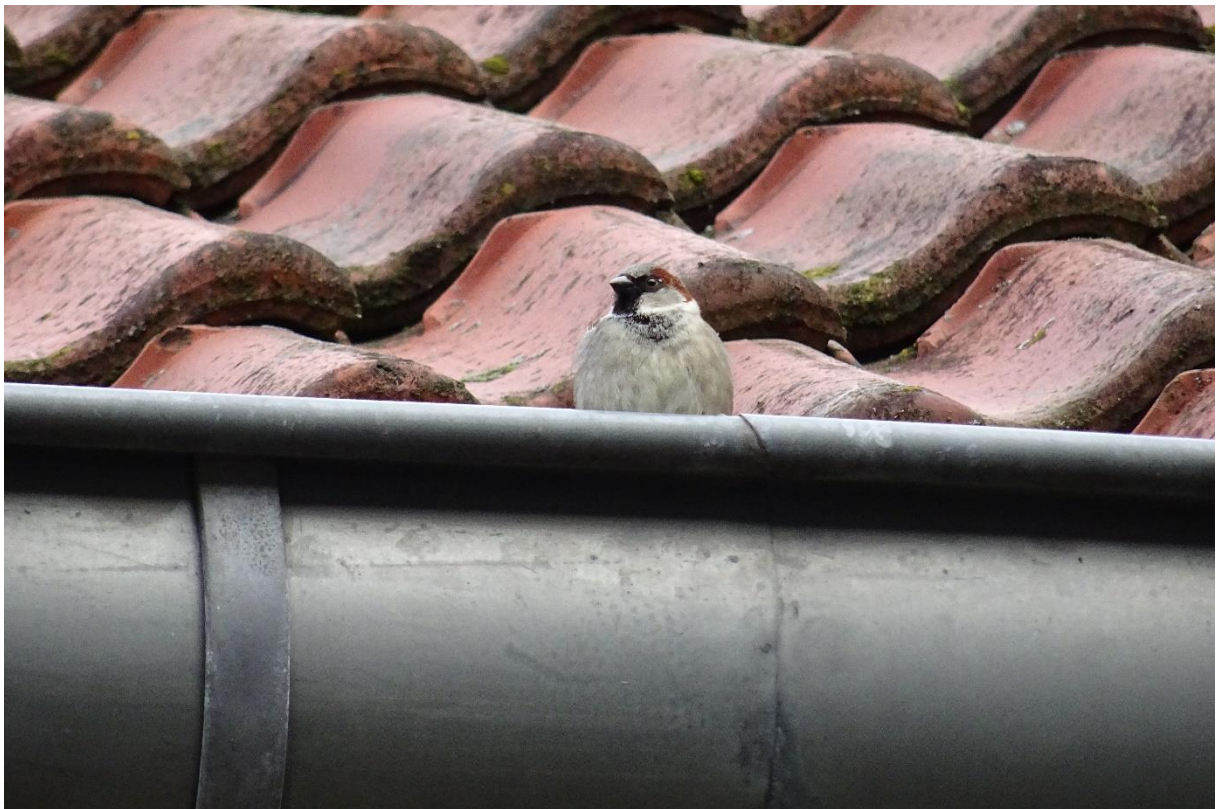
Wat al snel opviel was de aanwezigheid van huismussen onder de zuidkant van het dak van de kerk. Hier zaten twee huismussen te fluiten (zie afbeelding 2). Dit duidt er vaak op dat zij op deze plek onder de pannen nestelen. Het is dus belangrijk dat dit nader onderzocht wordt, aangezien de nesten van huismussen jaarrond beschermd zijn.

Afbeelding 2: Aanwezige huismus (mannetje) in de dakgoot. Bron: Rik Bijvelds, 13-03-2020

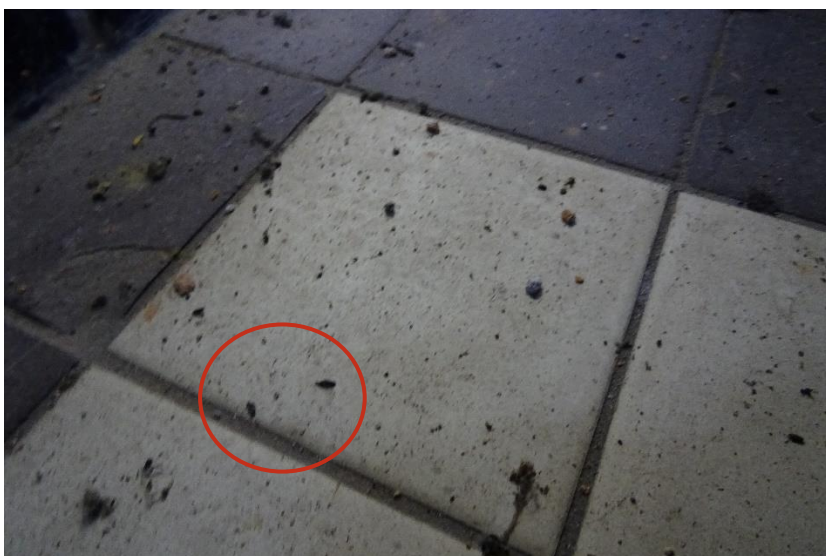
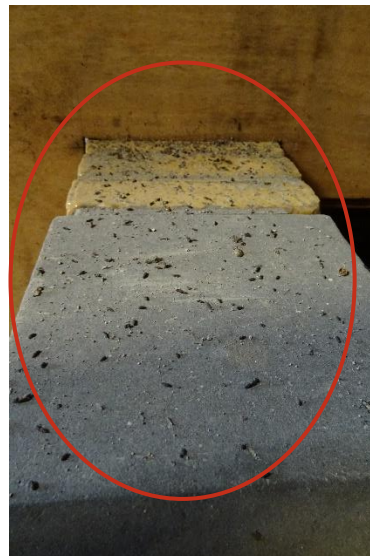
Afbeelding 7 en 8: Uitwerpselen vleermuizen binnen in de kerk, binnen de rode cirkels . Bron: Rik Bijvelds, 13-03-2020

Hier was het al snel duidelijk dat we met vleermuizen binnen in de kerk te maken hadden gezien de grote hoeveelheid uitwerpselen welke gevonden zijn (zie afbeelding 7 en 8).

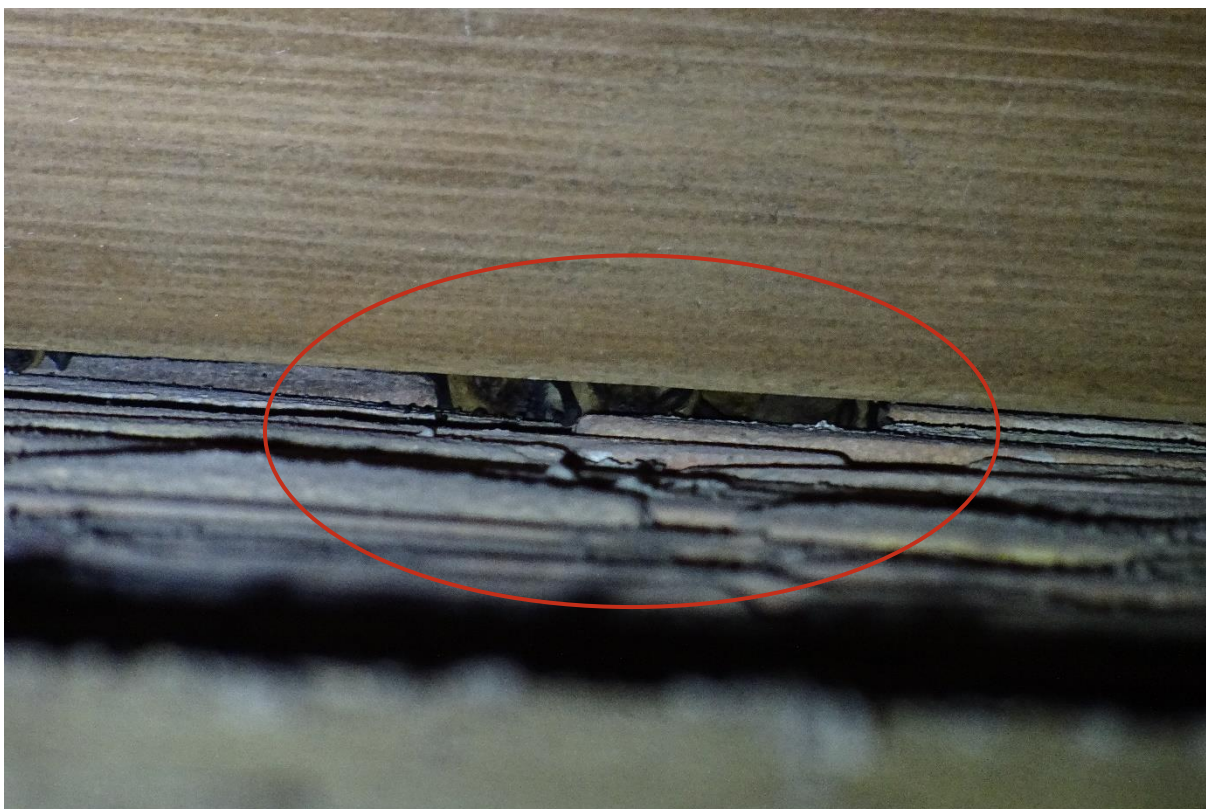
Door de sporen te zoeken en te zoeken naar plekken met grotere hoeveelheden uitwerpselen werd de kolonie al snel gevonden. Ze overwinteren momenteel in de kerk tussen een muur en houten balken in (zie afbeelding 9). Er zijn +- 10 - 15 stuks geteld op diverse plekken tussen de balken en de muur. De soort was niet goed te determineren maar naar alle waarschijnlijkheid gaat het om de gewone- of ruige dwergvleermuis.

Afbeelding 9: Aanwezige vleermuizen binnen in de kerk, binnen de rode cirkel . Bron: Rik Bijvelds, 13-03-2020

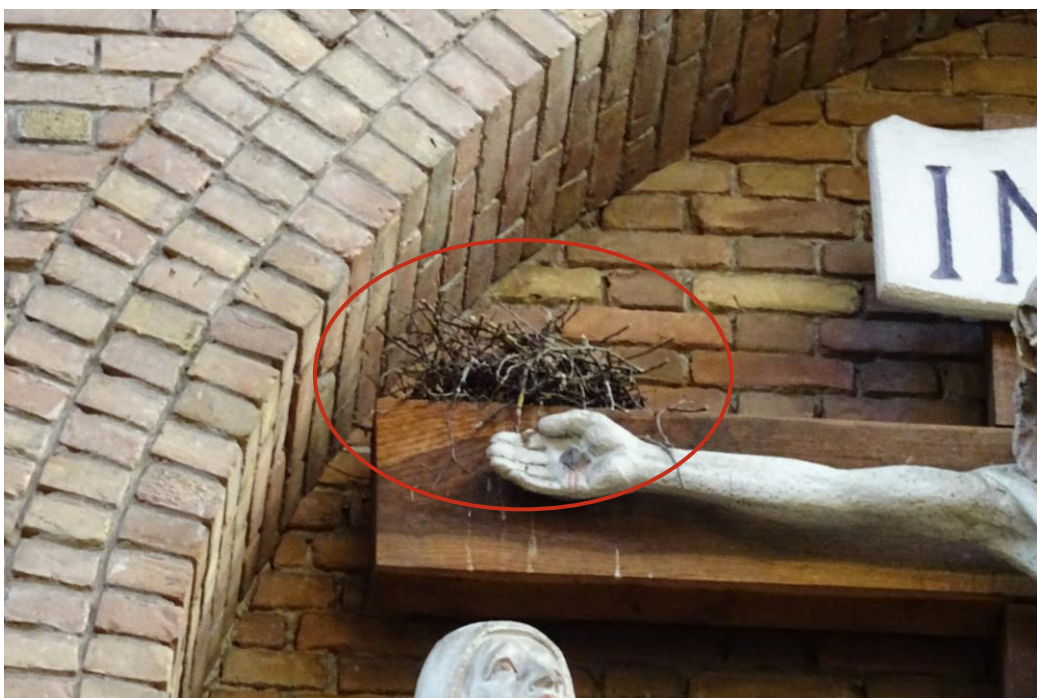
Binnen in de kerk waren op het moment ook kauwen en een houtduif aanwezig. Er is in het vorige seizoen ook een nest gemaakt op het kruis (zie afbeelding 10). Deze was momenteel niet bewoond, maar dit kan natuurlijk altijd veranderen zolang vogels de kerk in kunnen.

Afbeelding 10: Oud nest op het kruis binnen in de kerk, binnen de rode cirkel . Bron: Rik Bijvelds, 13-03-2020

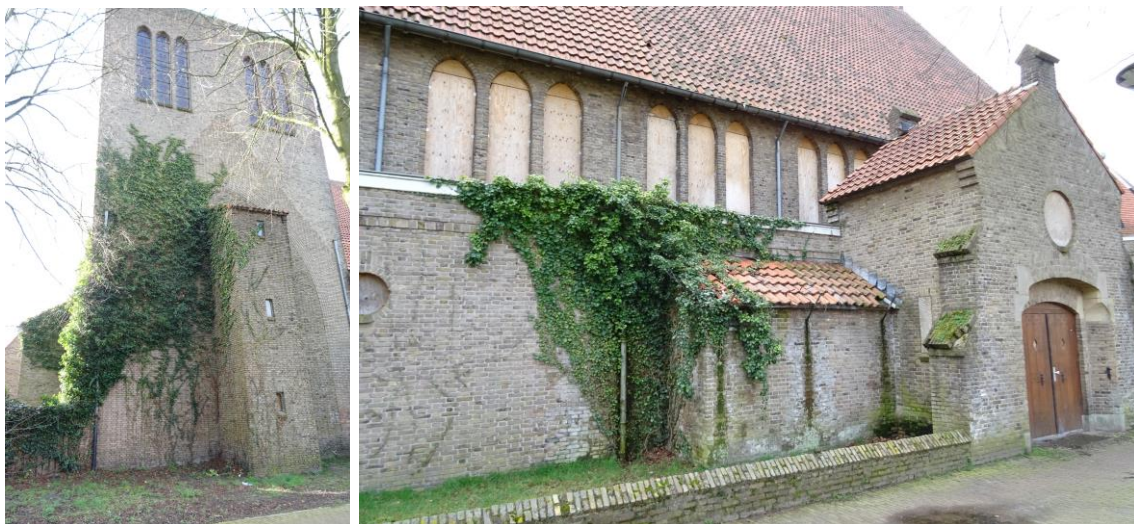
Tegen de kerk zijn op een aantal plekken Hedera aanwezig (zie afbeelding 11 en 12). Deze beplantingen zijn vaak ideale broedplaatsen voor bijvoorbeeld merels en zanglijsters, maar ook andere kleinere zangvogels zoals de heggenmus, roodborst en winterkoning maken hier graag gebruik van.

*Afbeelding 11 en 12: Aanwezige beplantingen tegen de kerk. Deze plekken kunnen dienen als nestlocatie in het broedseizoen voor verschillende soorten. Bron: R.J.L. Bijvelds 13-03-2020*

Wanneer deze beplantingen zouden gaan verdwijnen of hier direct naast gewerkt gaat worden, is het dus altijd belangrijk om direct voor de geplande werkzaamheden, deze nogmaals te controleren op aanwezige/ bewoonde nesten. Wanneer deze er zijn, dienen de werkzaamheden uitgesteld te worden tot de jonge vogels de nest verlaten hebben. Hiervoor dient bij twijfel te allen tijde een ecooloog ingeschakeld te worden.

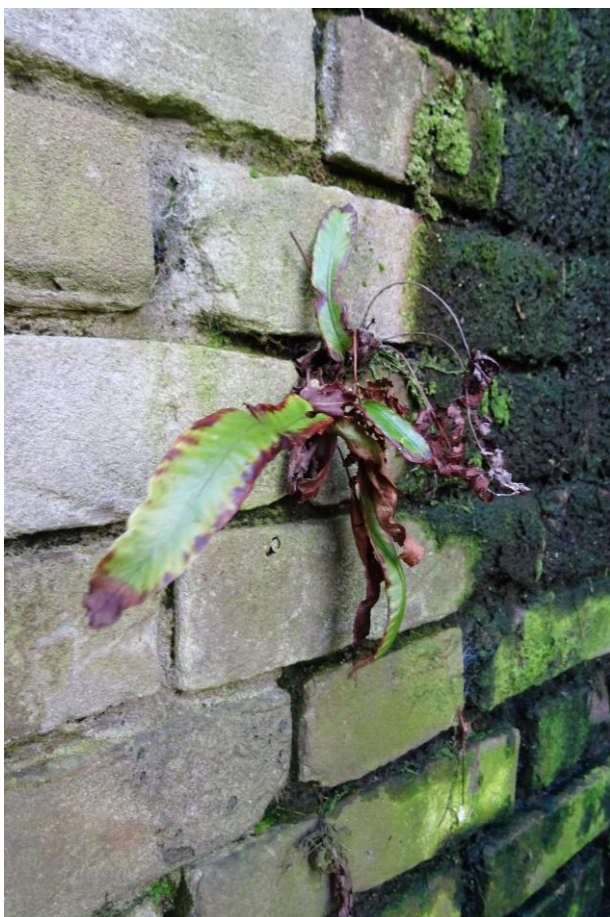
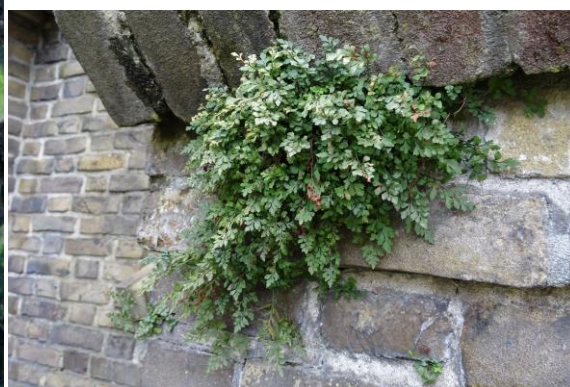
Op een aantal plekken, en dan vooral aan de noordzijde van de kerk, zijn muurvarens aangetroffen (zie afbeelding 13 en 14). De soorten welke gevonden zijn, zijn niet wettelijk beschermd maar hier rust wel de zorgplicht op.

*Afbeelding 13 en 14: Tongvaren (links) en muurvaren (rechts) tegen de kerk. Deze soorten hebben een speciaal milieu nodig om te kunnen groeien. Bron: R.J.L. Bijvelds 13-03-2020*

De zorgplicht houdt in dat u de werkzaamheden die nadelig kunnen zijn voor dieren en planten, in redelijkheid zo veel mogelijk nalaat of maatregelen neemt om onnodige schade aan dieren en planten te voorkomen.

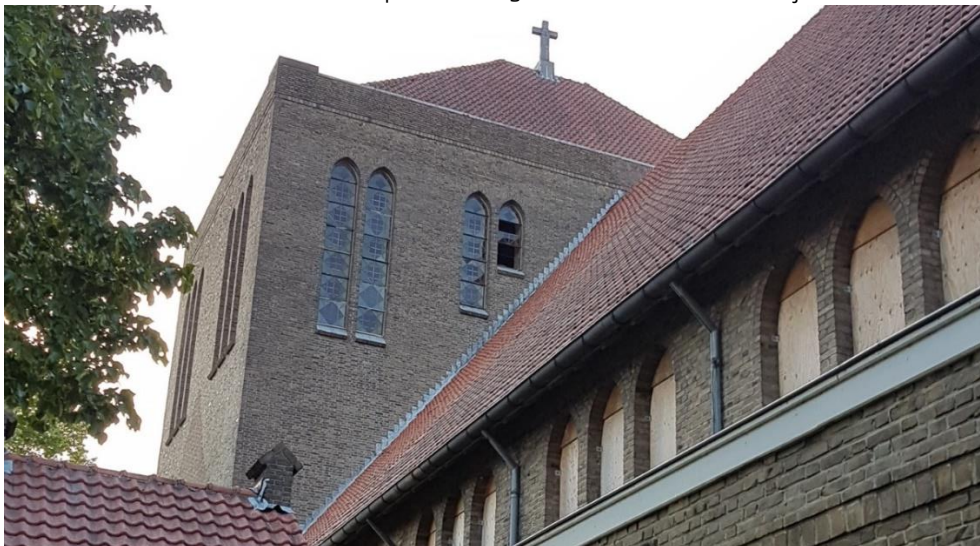
Foto 2. Vierkante toren met kapotte ruiten gezien vanaf de noordwestzijde

De kerk werd in 1932 gebouwd en is geklasseerd als Rijksmonument. In 2010 werd, vanwege teruglopend kerkbezoek, de kerk onttrokken aan de eredienst. Het gebouw werd gekocht door initiatiefnemers om het te verbouwen, maar de inrichting werd steeds uitgesteld. Dit heeft geleid tot vandalisme, waarbij onder andere ramen zijn ingegoooid. Op dit moment zijn er meerdere kapotte ramen aanwezig in de vierkante toren.

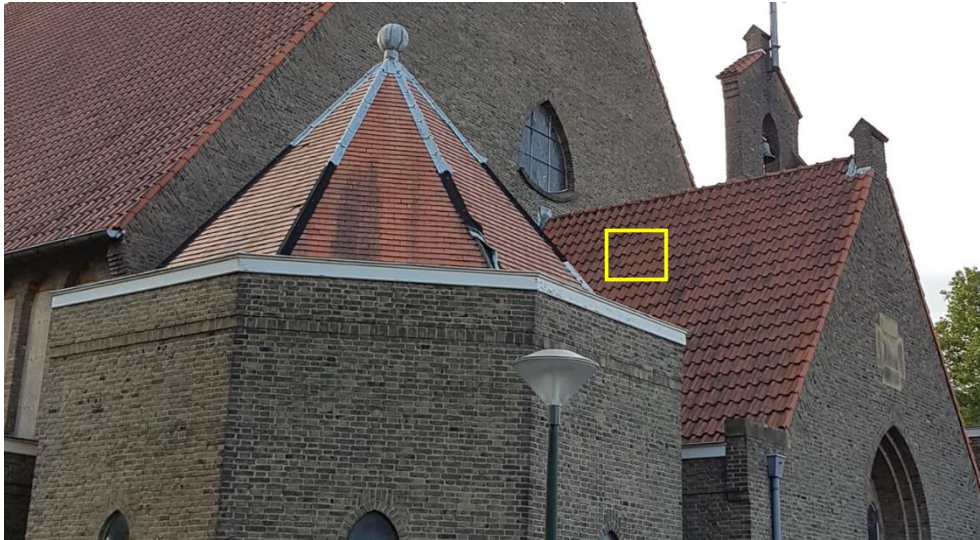
Foto 4. Beoogde locatie van de chiroptière (binnen geel kader) in het dak van de zolder boven de westingang

Er wordt gekozen voor maatwerk in de vorm van een zogenaamde *chiroptière* (zie afbeelding 3) in de noordelijke dakhelft van de zolder boven de westingang (zie foto 4). Een *chiroptière* is een speciaal voor vleermuizen ontworpen opening in de dakconstructie waardoor (met name) grootoorvleermuizen kunnen in- en uitvliegen. De noordelijke dakhelft is hiervoor het meest geschikt. Deze zijde ligt het dichtst bij beschuttingbiedende bomenrijen ten noordwesten van de kerk. Beschutting in de nabijheid van in- en uitvliegplaatsen is voor gewone grootoorvleermuizen van groot belang. Bovendien ligt de noordzijde niet op de overheersende windrichting (zuidwest), wat gunstig is voor het veilig in- en uitvliegen.

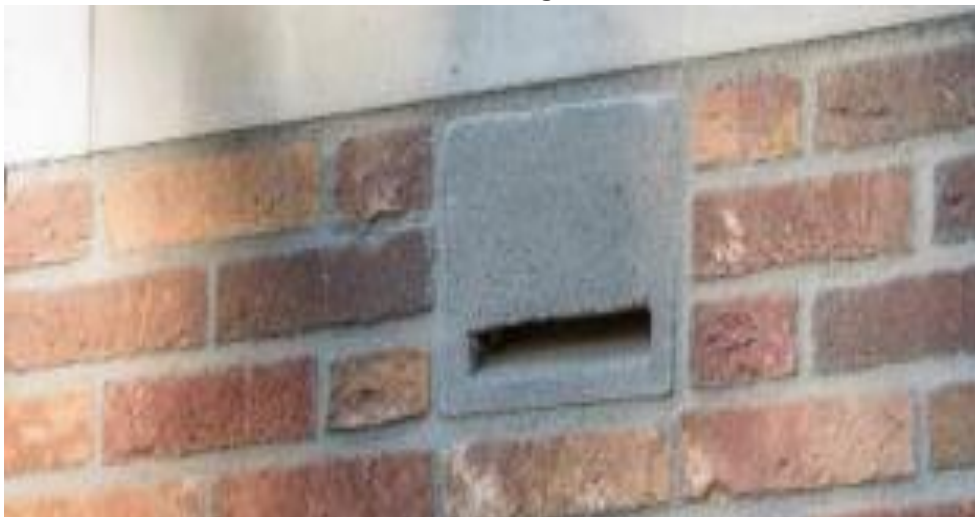
Foto 5. Voorbeeld van een entreesteen in een gevel (bron: Vivara Pro)

Er wordt gekozen voor een zogenaamde entreesteen (zie foto 5 en afbeelding 4 en 5) in de westelijke gevel van de zolder boven de westingang. Een entreesteen is een speciaal voor vleermuizen ontworpen opening in de gevel waardoor gewone dwergvleermuizen kunnen in- en uitvliegen. De westgevel is vrij van obstakels en directe verlichting en is daardoor goed aan te vliegen voor gewone dwergvleermuizen. De in- en uitvliegopening ligt relatief dichtbij beschuttingbiedende bomenrijen ten noordwesten van de kerk. Beschutting in de nabijheid van in- en uitvliegplaatsen is voor gewone dwergvleermuis van groot belang. De entreesteen wordt op tenminste 3 m boven de grond aangebracht.

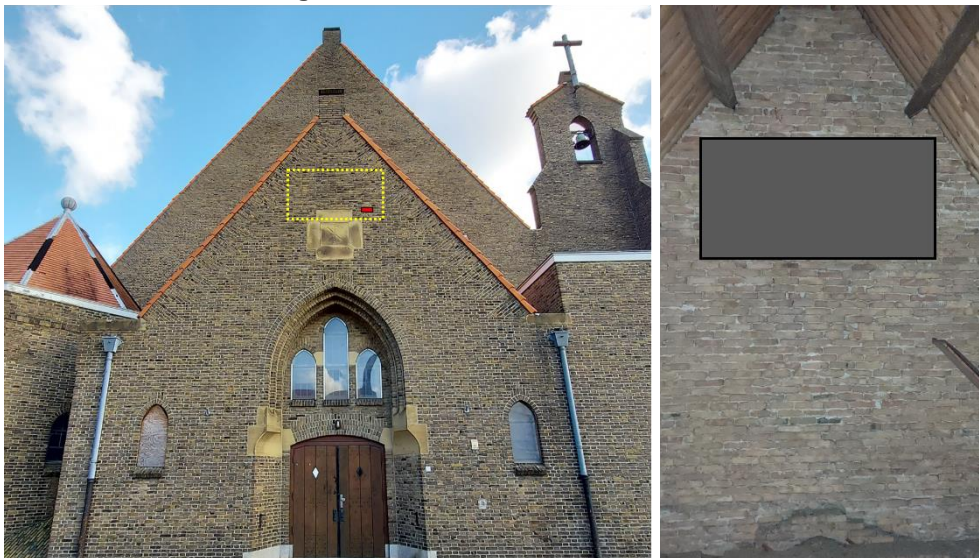
Aan de binnenmuur van de westgevel wordt een grote vleermuiskast geplaatst. Deze kast hangt dus op de zolder boven de westingang, maar is alleen voor vleermuizen bereikbaar via de entreesteen in de westgevel (zie afbeelding 4 en 5). In vergelijking met bijvoorbeeld gewone grootoorvleermuis is gewone dwergvleermuis minder wendbaar in de lucht en is dus gebaat bij een eenvoudig aan te vliegen verblijfplaats, zoals een entreesteen. Een *chiroptière* is niet erg geschikt voor gewone dwergvleermuis. Na de entreesteen te hebben gepasseerd, komen vleermuizen via een doorgang in de vleermuiskast uit. De vleermuiskast is gemaakt van dik hout en bestaat uit meerdere lagen met een tussenruimte van 2 cm. De kast heeft een afmeting van 2,0 x 1,5 m (bxh).

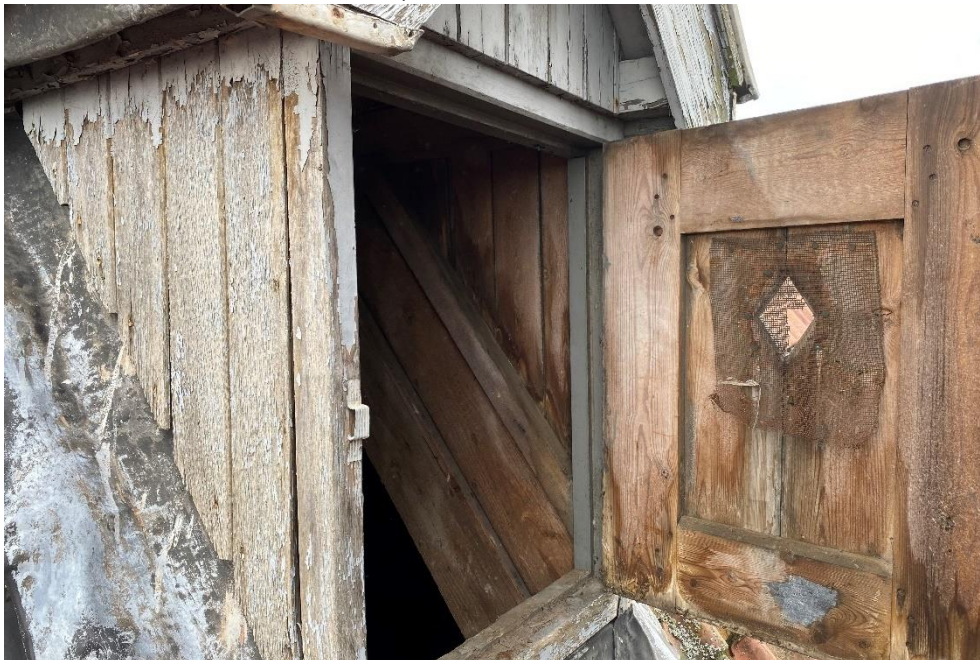
**Foto 6.** Luik naar de zolder van de kerktoeren met bestaande in- en uitvliegopening (voor de foto is de deur kort opengezet, deze is normaal dicht)

De bestaande in- en uitvliegopening door het luik op de zolder van de kerktoeren (zie foto 6) wordt verbeterd. Het oude gaas wordt verwijderd en vervangen door een houten plank met een 4,5 cm hoge doorgang. Uit praktijkvoorbeelden blijkt dat 4,5 cm groot genoeg is voor gewone grootoorvleermuizen om te passeren, maar niet groot genoeg voor kauwen en duiven. Kauwen en duiven op de zolder zijn namelijk ongunstig voor vleermuisverblijfplaatsen. Een tweede in- en uitvliegopening wordt aan de noordzijde van het luik gemaakt en heeft een lengte van 40 cm en een hoogte van 4,5 cm.

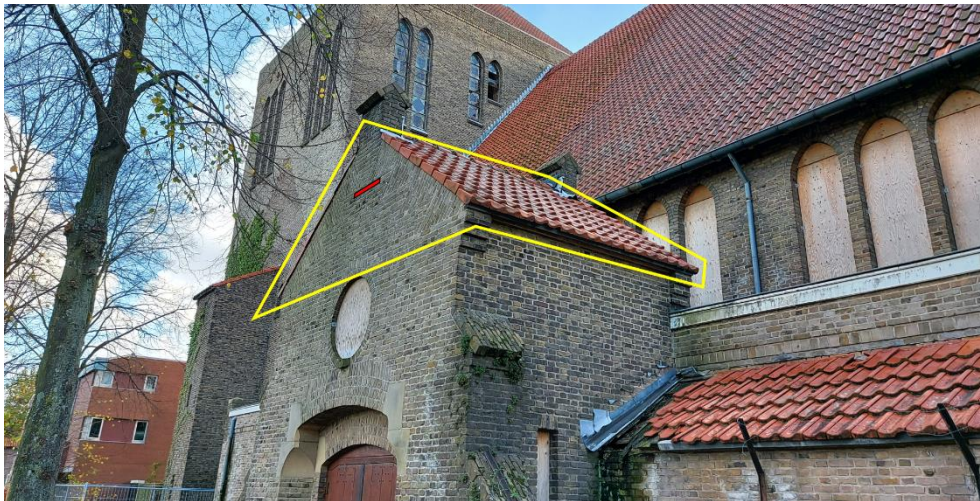
**Afbeelding 6.** Zolder boven de noordingang van de kerk (binnen gele kader) met beoogde locatie van de in- en uitvliegopening voor gewone grootoorvleermuis (rode vlak).

Er wordt in- en uitvliegopening aangebracht in de gevel van de zolder boven de noordingang (zie afbeelding 6). De opening heeft een lengte van 40 cm en een hoogte van 4,5 cm (zie paragraaf 7.1.4 voor toelichting van de maatvoering). Deze zijde ligt tegen een beschuttingbiedende bomenrij ten noorden van de kerk (zie paragraaf 7.1.3 voor toelichting over het belang van beschutting).

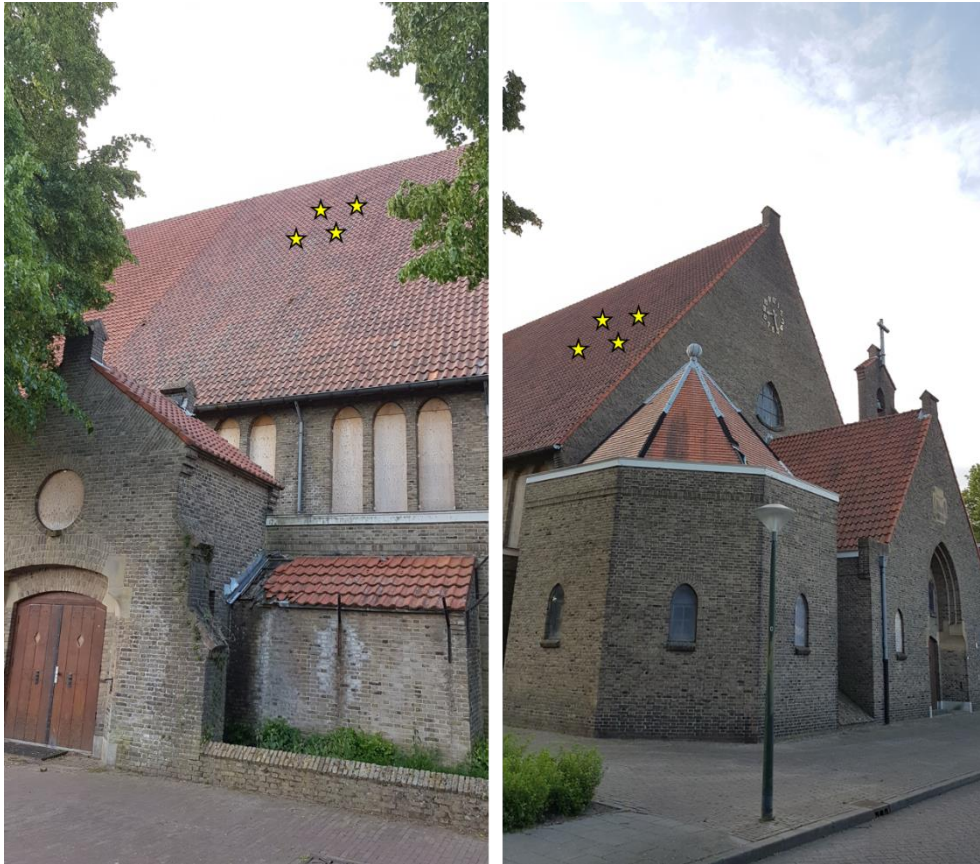
**Afbeelding 7.** Beoogde locaties van gierzwaluwpannen (bij gele sterren) aan de noordzijde van de kerk

Er worden acht gierzwaluwpannen (zie afbeelding 7 en foto 7) aangebracht, hoog op het dak aan de noordzijde van de kerk. Omdat gierzwaluw een koloniebroeder is, worden de pannen aangebracht in twee clusters van vier. De schaduwrijke noordzijde van het dak is geschikt omdat de kans op oververhitting hier het kleinst is. Bovendien is er een voldoende vrije uitvliegruimte, omdat er geen bomen of andere obstakels direct bij de nieuwe nestplaatsen aanwezig zijn. Vóór het aanbreken van het volgende broedseizoen van gierzwaluw zijn de nieuwe nestplaatsen beschikbaar, dat wil zeggen: uiterlijk half april 2022.

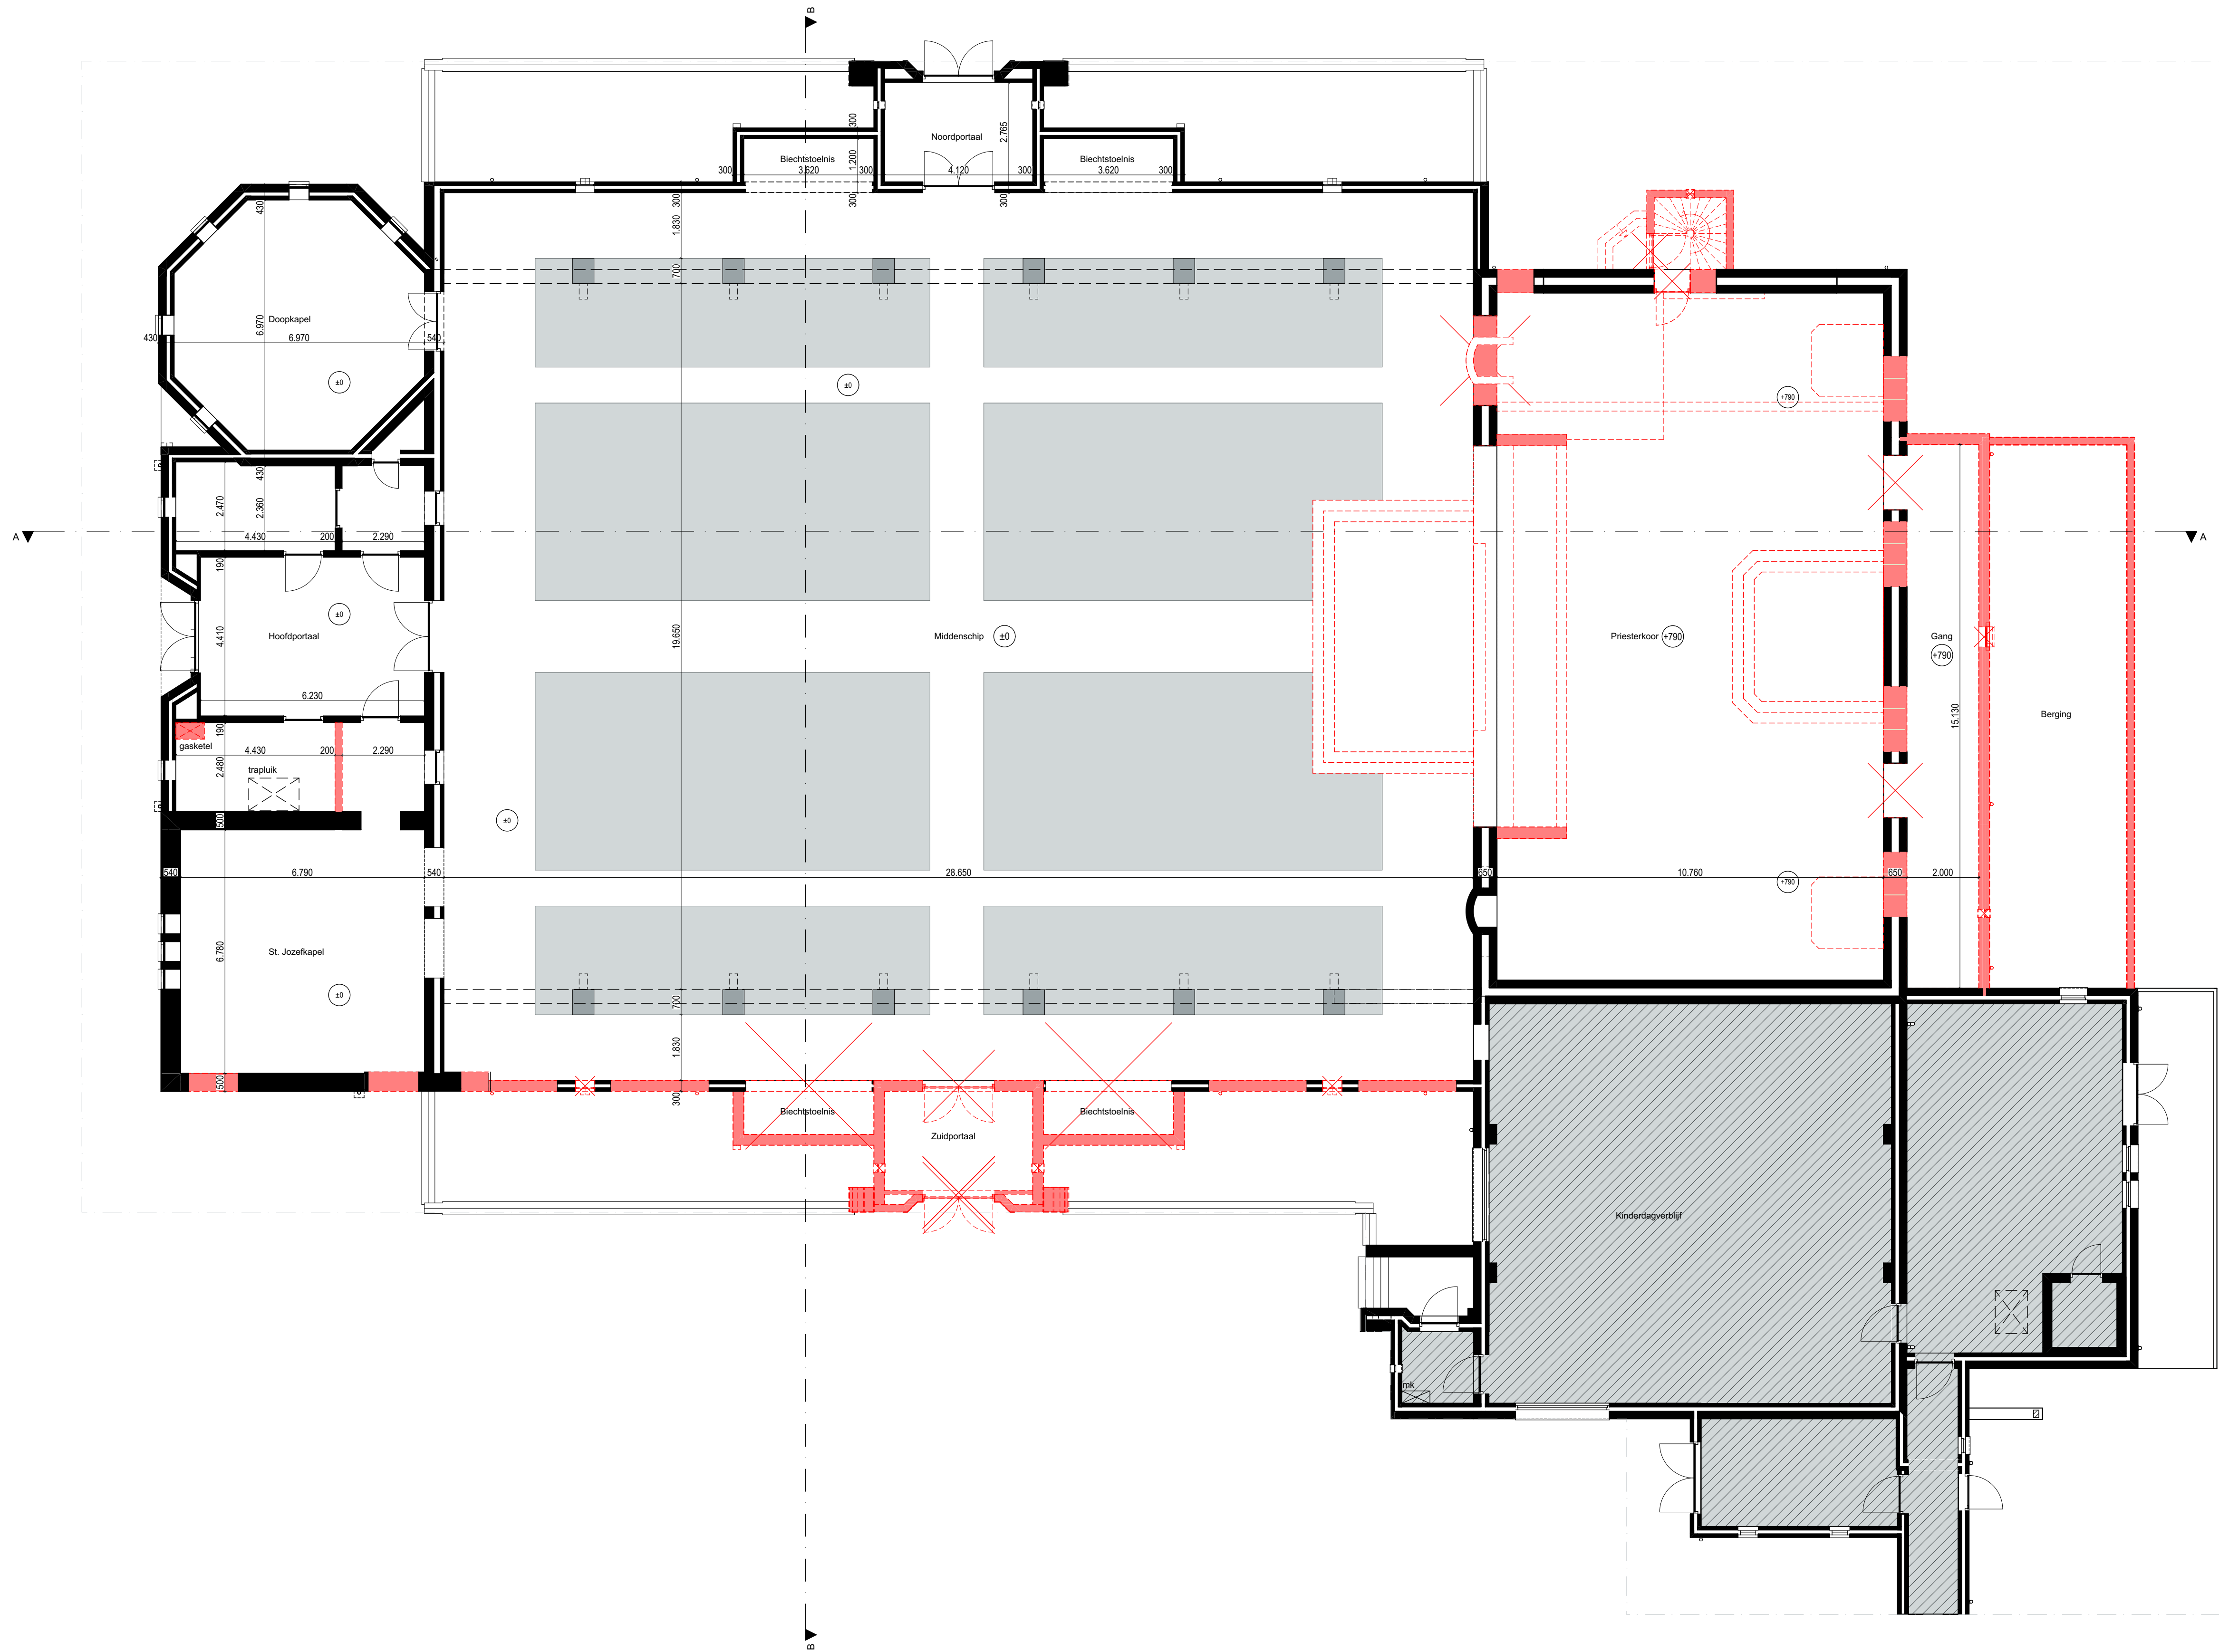
Plattegrond begane grond - sloop

te slopen onderdelen

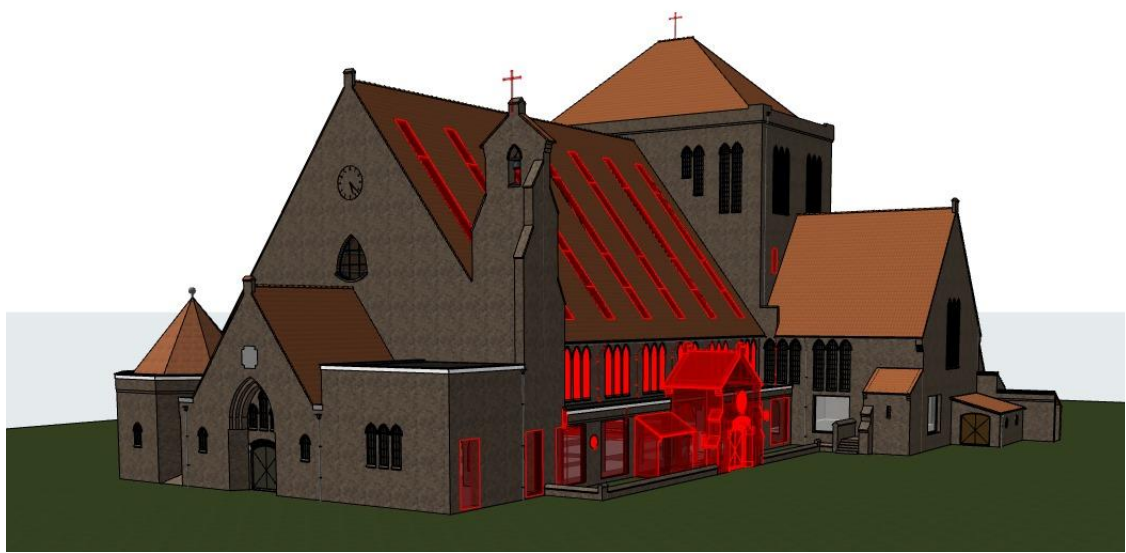
Doorsnede A-A - sloop

te slopen onderdelen

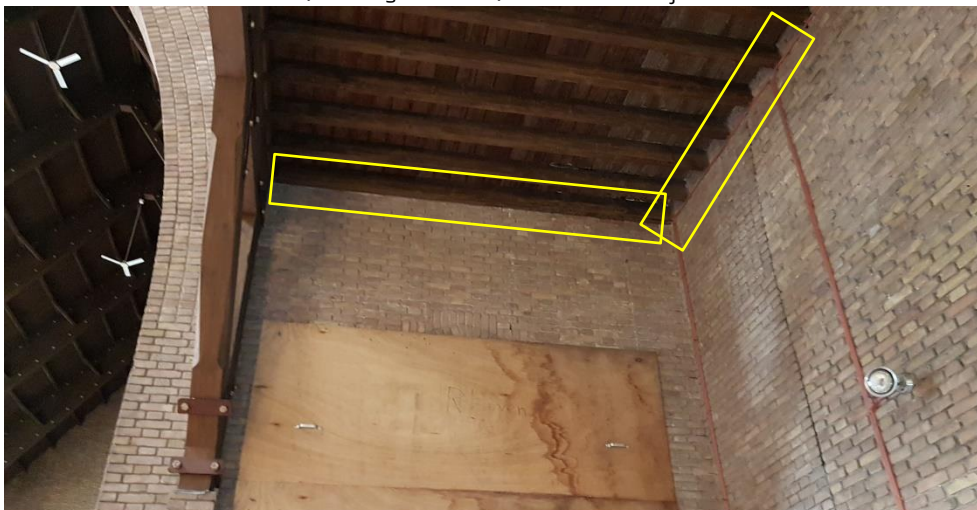
Verblijfplaatsen van gewone dwergvleermuizen en mogelijk ook gewone grootoorvleermuizen bevinden zich in smalle kieren tussen de stenen gevels en houten balken vanaf enkele meters boven de grond. Foto 1 laat een voorbeeldlocatie zien. Er zijn erg veel van dit soort plekken in de kerk aanwezig. Op de zolders van de kerk zijn ook verblijfplaatsen van gewone grootoorvleermuizen aanwezig. Vleermuizen gebruiken kapotte ruiten om de kerk in- en uit te vliegen.

**Foto 1.** Voorbeeld van een van de verblijfplaatsen van vleermuizen tussen stenen gevel en houten balken (binnen gele kaders) aan de binnenzijde van de Sint-Jozefkerk

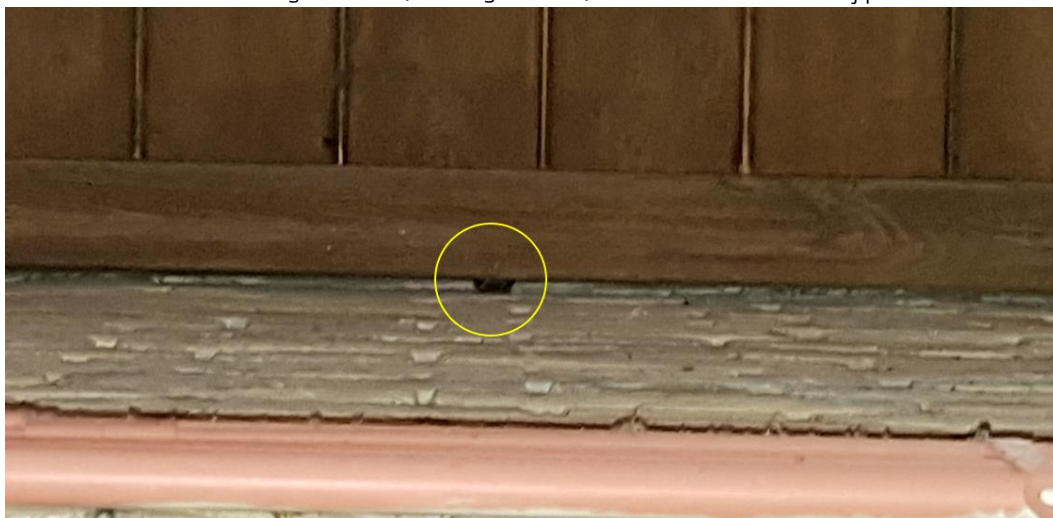
Tijdens de visuele inspectie op 13 augustus 2020 hebben wij één zomerverblijfplaats met daarin één gewone dwergvleermuis aangetroffen. Dit exemplaar zat tussen een houten balk en de binnenmuur (zie foto 6).

Foto 6. Gewone dwergvleermuis (binnen gele cirkel) in zomer- en winterverblijfplaats in de kerk

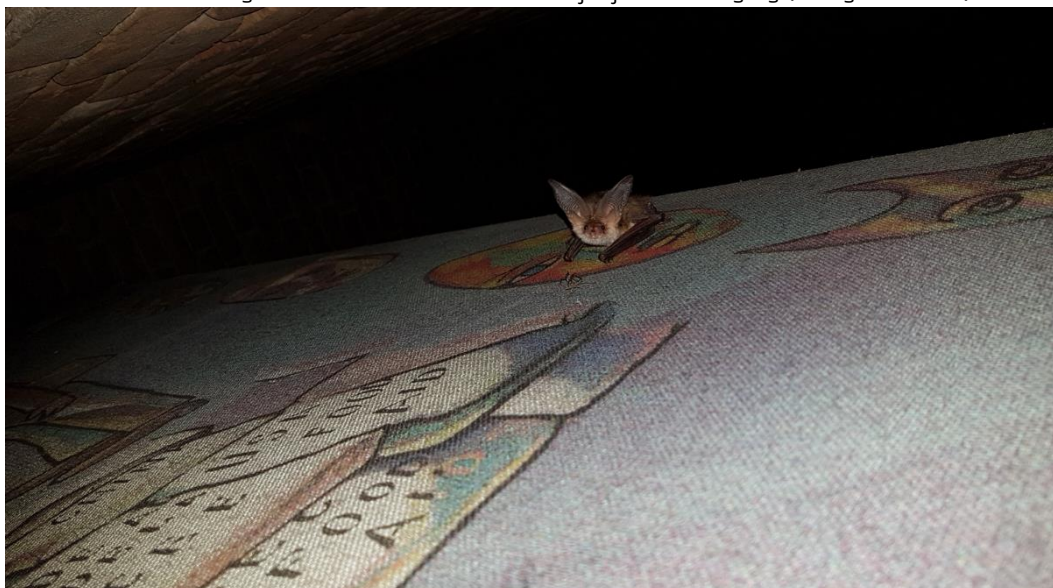
Tijdens de visuele inspecties hebben wij op drie plekken verblijfplaatsen van steeds één gewone grootoorvleermuis aangetroffen. Het gaat om een vermoedelijk tijdelijke verblijfplaats achter een tegen de wand staand schilderij bij de noordingang (waargenomen op 13 augustus 2020, zie foto 7), twee vaste verblijfplaatsen op de zolder boven de westingang (13 augustus, 24 augustus en 14 september 2020, zie foto 8 en 9) en een vaste verblijfplaats op de zolder van de kerktoeren (9 oktober 2020, zie foto 10). Van de vaste verblijfplaatsen staat vast dat het om zomerverblijfplaatsen gaat. De kans is groot dat er ook ten minste één als paarverblijfplaats wordt gebruikt. Tijdens het onderzoek met de batdetector op 1 september 2020 hebben wij namelijk sociale interactie tussen gewone grootoorvleermuizen waargenomen in de kerk. Er vlogen drie exemplaren luid roepend achter elkaar aan. Van gewone grootoorvleermuis is bekend dat dergelijk sociaal gedrag wijst op de aanwezigheid van een paarverblijfplaats. Bovendien hebben wij de visuele waarnemingen van gewone grootoorvleermuis gedaan vlak voor en tijdens de paarperiode. Van gewone grootoorvleermuis is bekend dat zomer- en paarverblijfplaatsen ook in de winter in gebruik kunnen zijn. Daarom is de aanwezigheid van drie winterverblijfplaatsen van deze soort aannemelijk.

Foto 7. Gewone grootoorvleermuis achter schilderij bij de noordingang (13 augustus 2020)

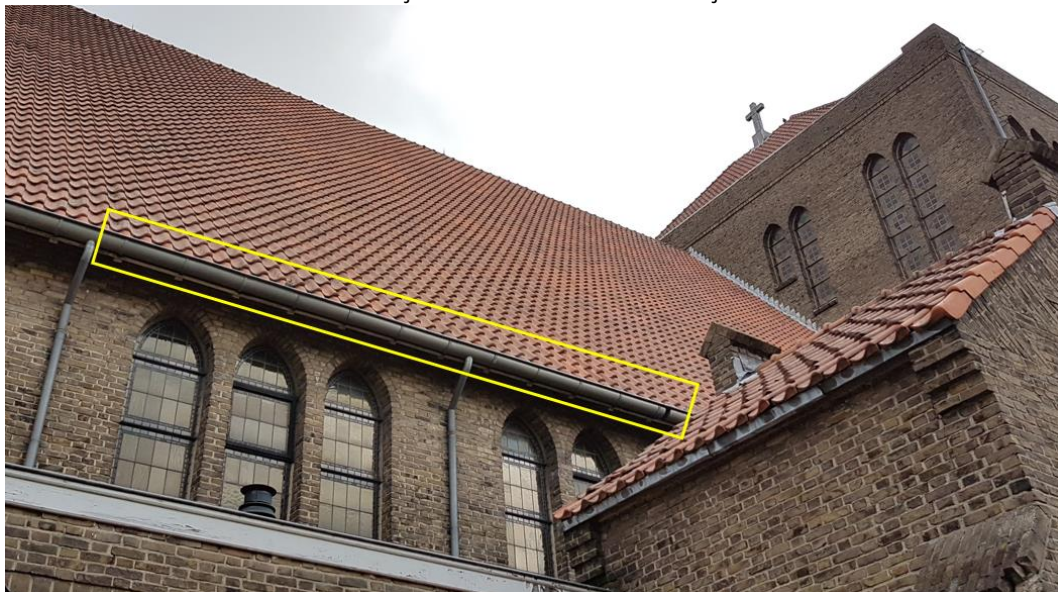
Foto 13. Globale locatie van de vijf huismusnesten aan de zuidzijde van de kerk

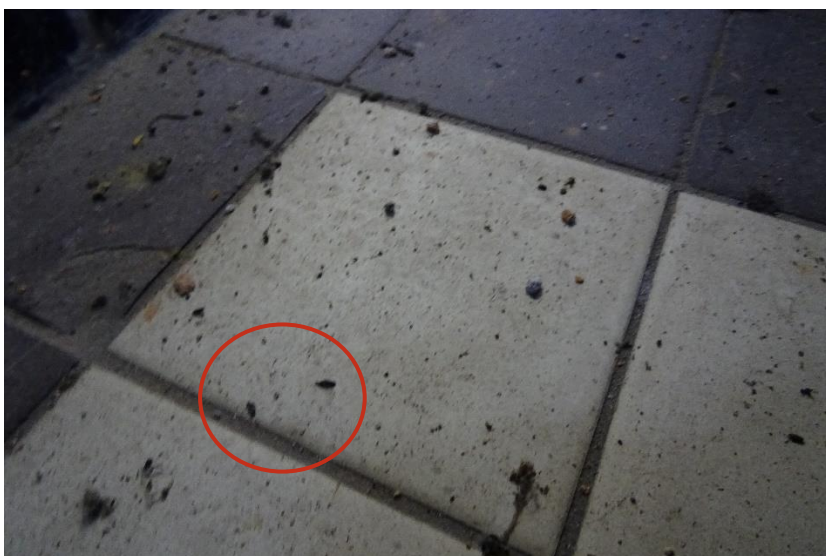
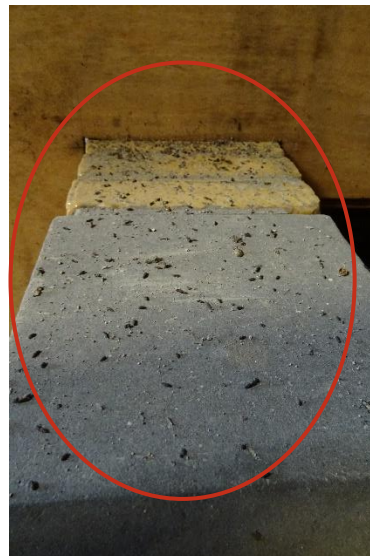
Afbeelding 7 en 8: Uitwerpselen vleermuizen binnen in de kerk, binnen de rode cirkels . Bron: Rik Bijvelds, 13-03-2020

Hier was het al snel duidelijk dat we met vleermuizen binnen in de kerk te maken hadden gezien de grote hoeveelheid uitwerpselen welke gevonden zijn (zie afbeelding 7 en 8).
