**Ruimtelijke onderbouwing Jozefkerk te Geldrop 15 december 2020,  
geactualiseerd op 24 augustus 2021  
Realisatie van 30 woonzorgenheden**

## **RUIMTELIJKE ONDERBOUWING**

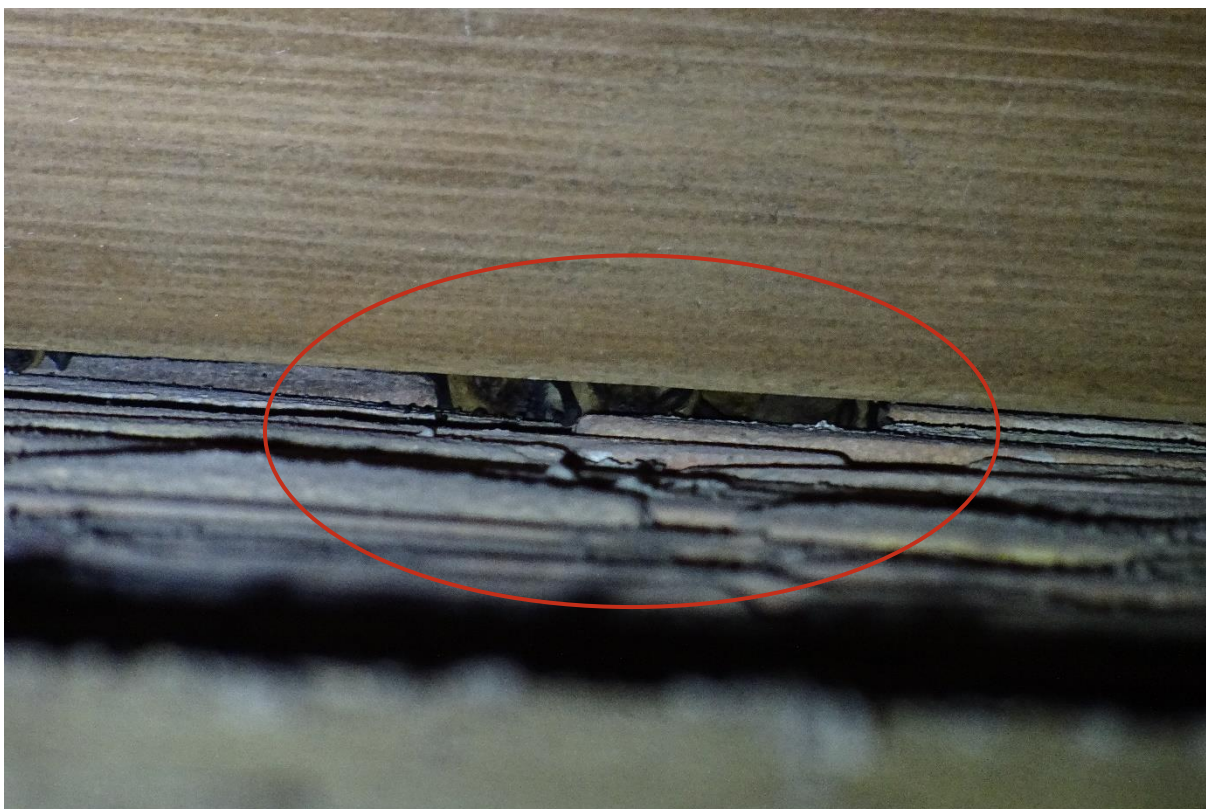
Door de sporen te zoeken en te zoeken naar plekken met grotere hoeveelheden uitwerpselen werd de kolonie al snel gevonden. Ze overwinteren momenteel in de kerk tussen een muur en houten balken in (zie afbeelding 9). Er zijn +- 10 - 15 stuks geteld op diverse plekken tussen de balken en de muur. De soort was niet goed te determineren maar naar alle waarschijnlijkheid gaat het om de gewone- of ruige dwergvleermuis.

Afbeelding 9: Aanwezige vleermuizen binnen in de kerk, binnen de rode cirkel . Bron: Rik Bijvelds, 13-03-2020

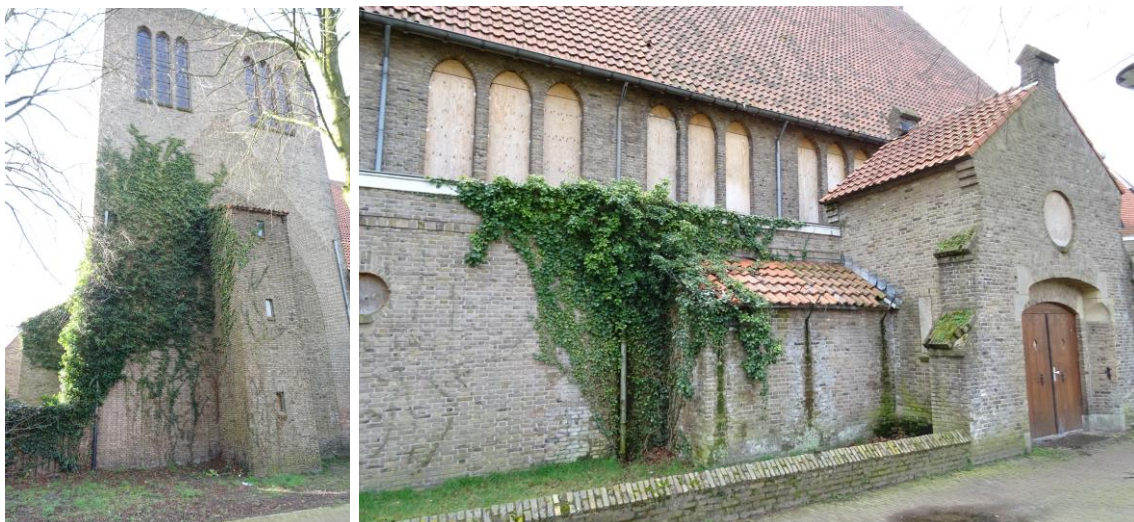
Tegen de kerk zijn op een aantal plekken Hedera aanwezig (zie afbeelding 11 en 12). Deze beplantingen zijn vaak ideale broedplaatsen voor bijvoorbeeld merels en zanglijsters, maar ook andere kleinere zangvogels zoals de heggenmus, roodborst en winterkoning maken hier graag gebruik van.

*Afbeelding 11 en 12: Aanwezige beplantingen tegen de kerk. Deze plekken kunnen dienen als nestlocatie in het broedseizoen voor verschillende soorten. Bron: R.J.L. Bijvelds 13-03-2020*

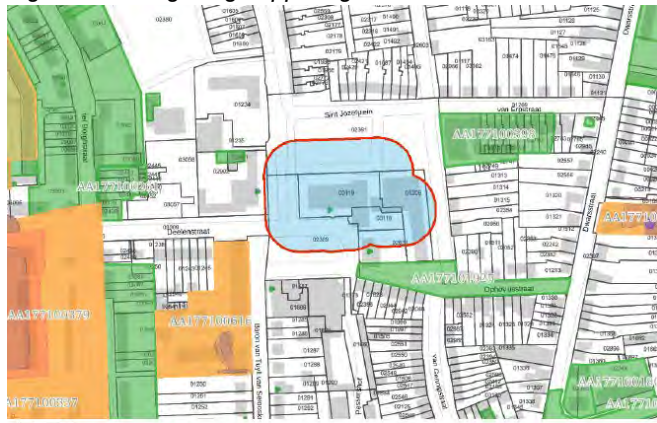
Figuur 2.8: Omgevingsrapportage Brabant Noord.

Er is een digitale Omgevingsrapportage opgevraagd van de Omgevingsdienst Brabant Noord, zie hiervoor figuur 2.8.

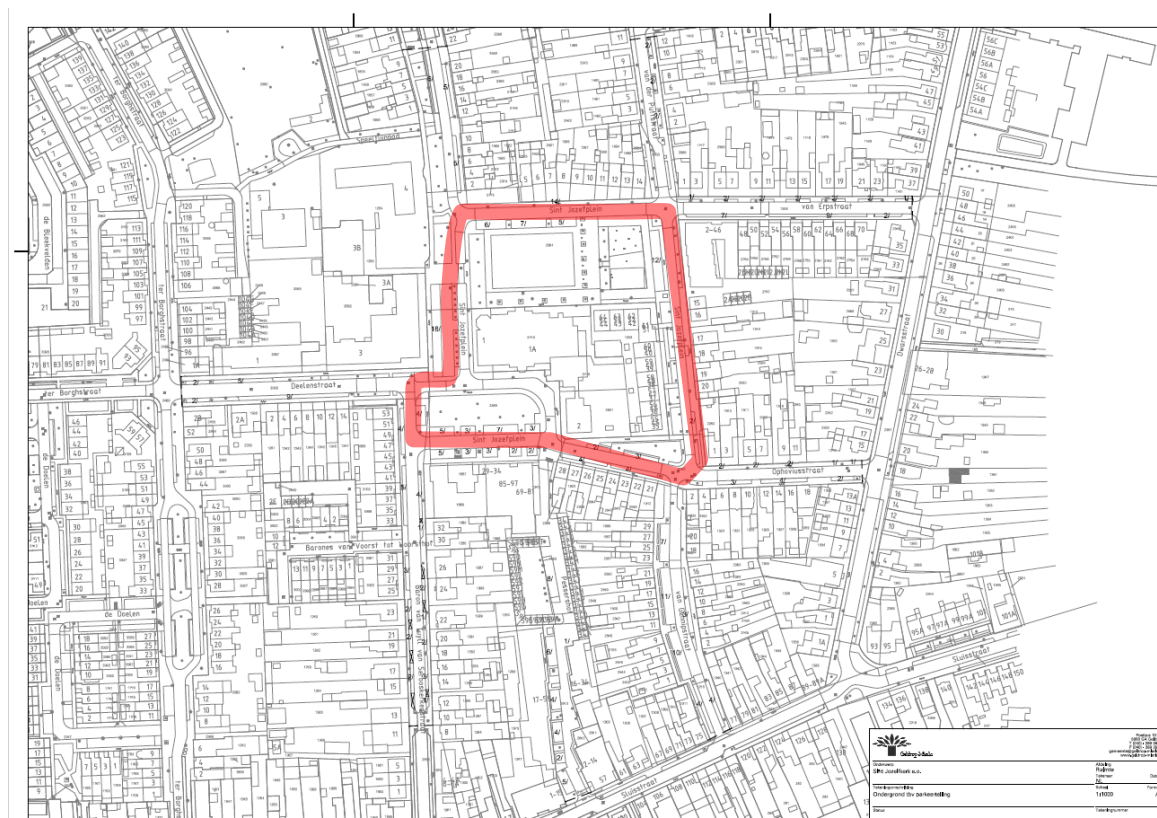
Afbeelding 1: onderzochte weggedeeltes september 2019

Welke weggedeeltes in dit parkeeronderzoek zijn meegenomen staan in onderstaande afbeelding weergegeven.

- De parkeercapaciteit in de directe omgeving van de St Jozefkerk bedraagt in de huidige situatie 118 plekken. Dit betreft zowel het straatparkeren als de vrijliggende parkeervakken
