**Voor- en verkennend  
bodemonderzoek perceel C 1190  
Oosthuizerweg Noordbeemster**

**Nabij Oosthuizerweg 78**

**Gemeente Beemster, sectie C, nummer 1190**

**11 april 2017**

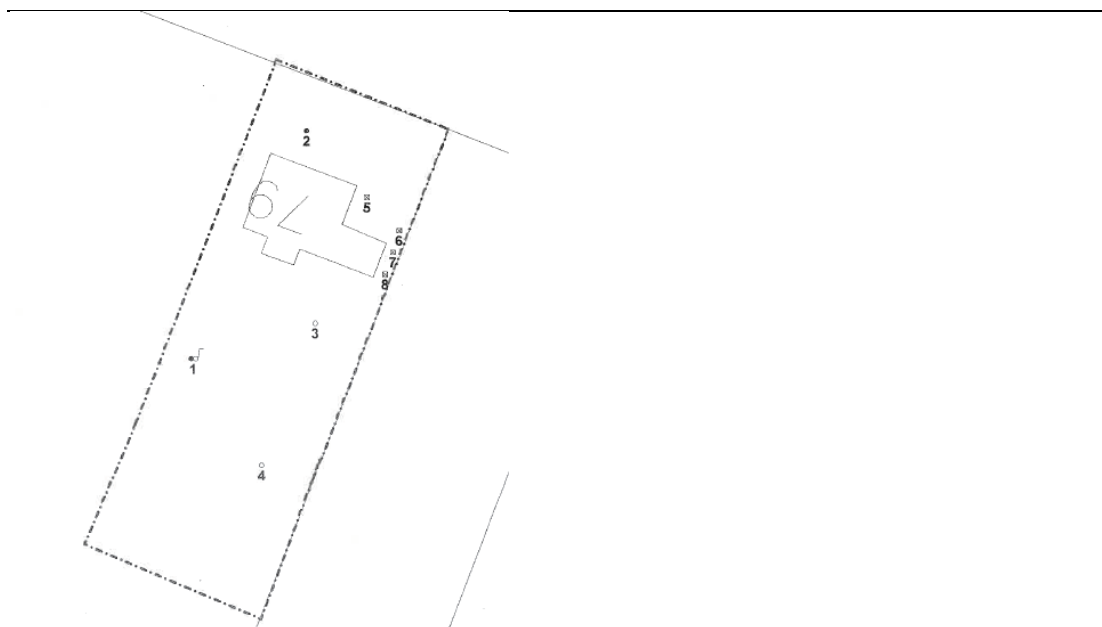
**Figuur 2.1 Situering monsterpunten onderzoek Tauw 2010 Oosthuizerweg 79**

In 2010 is door Tauw bv een verkennend bodemonderzoek<sup>4</sup> uitgevoerd ter plaatse van Oosthuizerweg 79 te Noordbeemster. Deze locatie grenst aan de noordoosthoek van de huidige onderzoekslocatie. In figuur 2.1 is de situering van de monsterpunten weergegeven.

Uit het onderzoek blijkt dat de bovengrond licht verontreinigd is met zware metalen als gevolg van bijmengingen met bodemvreemd materiaal. In de ondergrond is een lichte verontreiniging met minerale olie aangetoond (als gevolg van de bijmenging met slib). Op het maaiveld zijn aan de oostzijde van de schuur asbesthoudende golfplaten waargenomen. In de grond is hier geen asbest aangetoond boven de bepalingsgrens. Het grondwater is licht verontreinigd met nikkel en barium. Geconcludeerd is dat de bodemkwaliteit geen belemmering vormt voor de onroerende zaaktransactie.

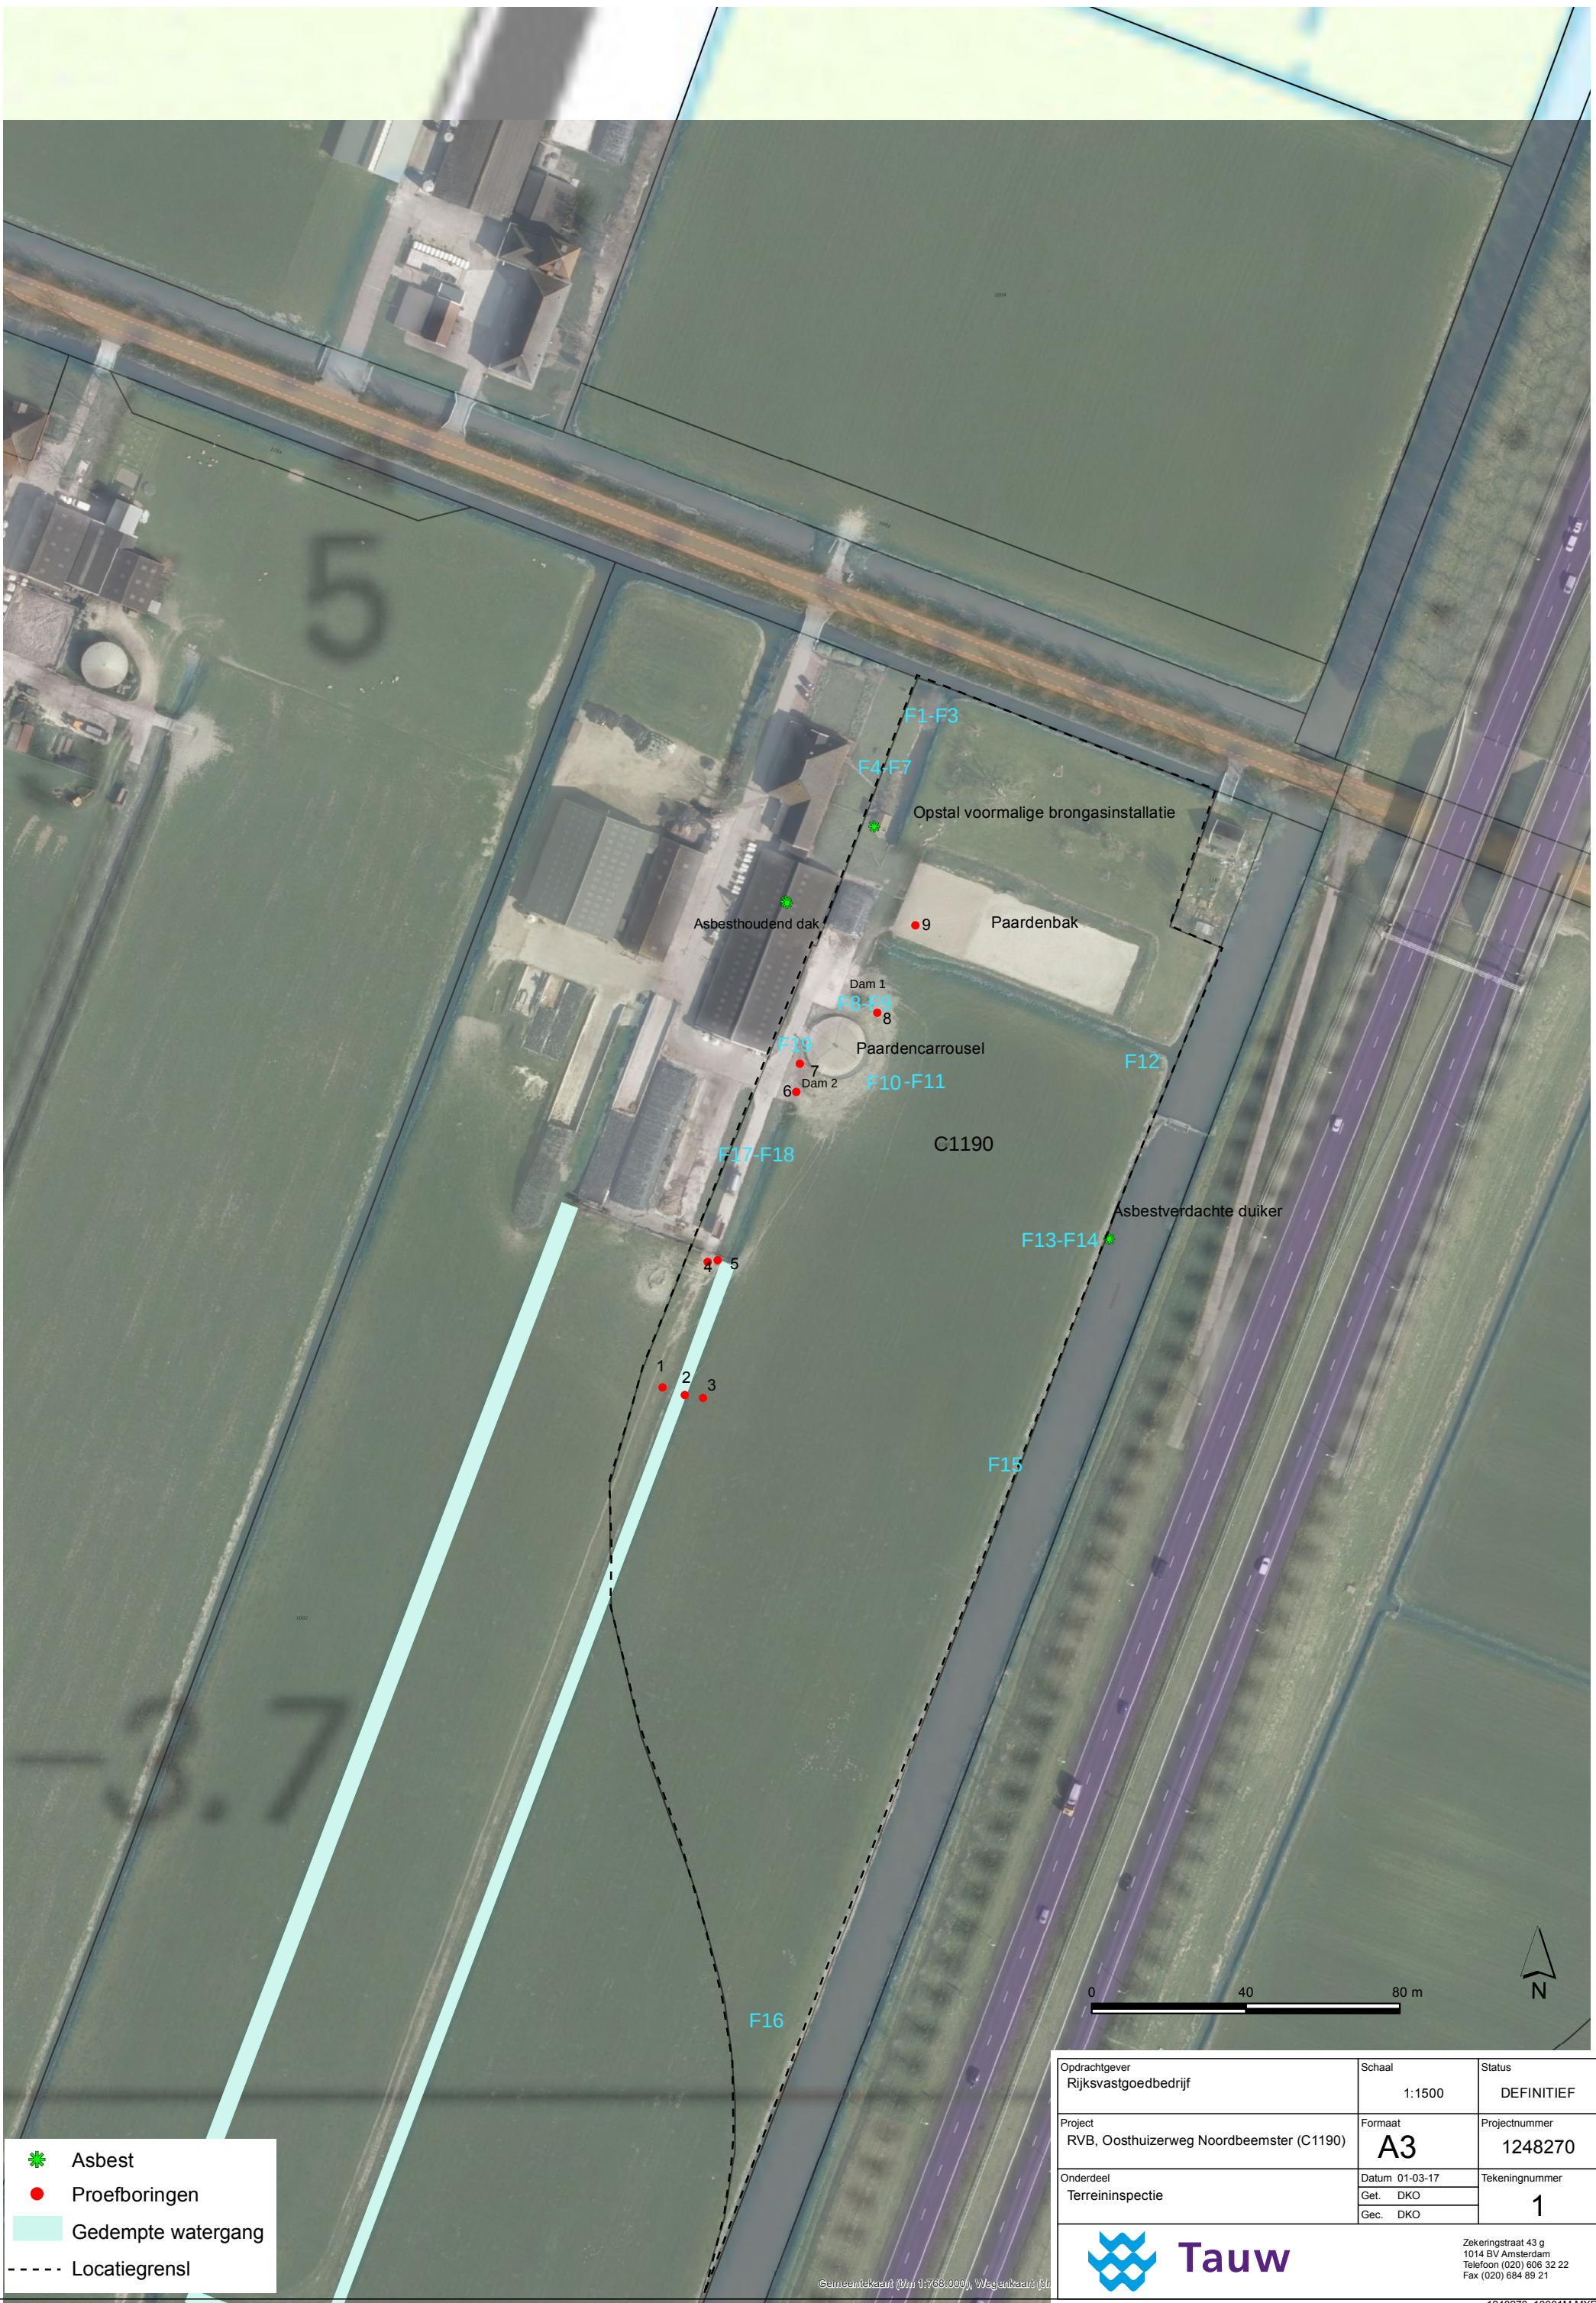
**Situering proefboringen en bijzonderheden terreininspectie**

Asbest

Proefboringen
