# **VERKENNEND BODEMONDERZOEK**

## **VREDENBURGHWEG**

## **te ZUIDOOSTBEEMSTER**

Rapportnummer: 2019265

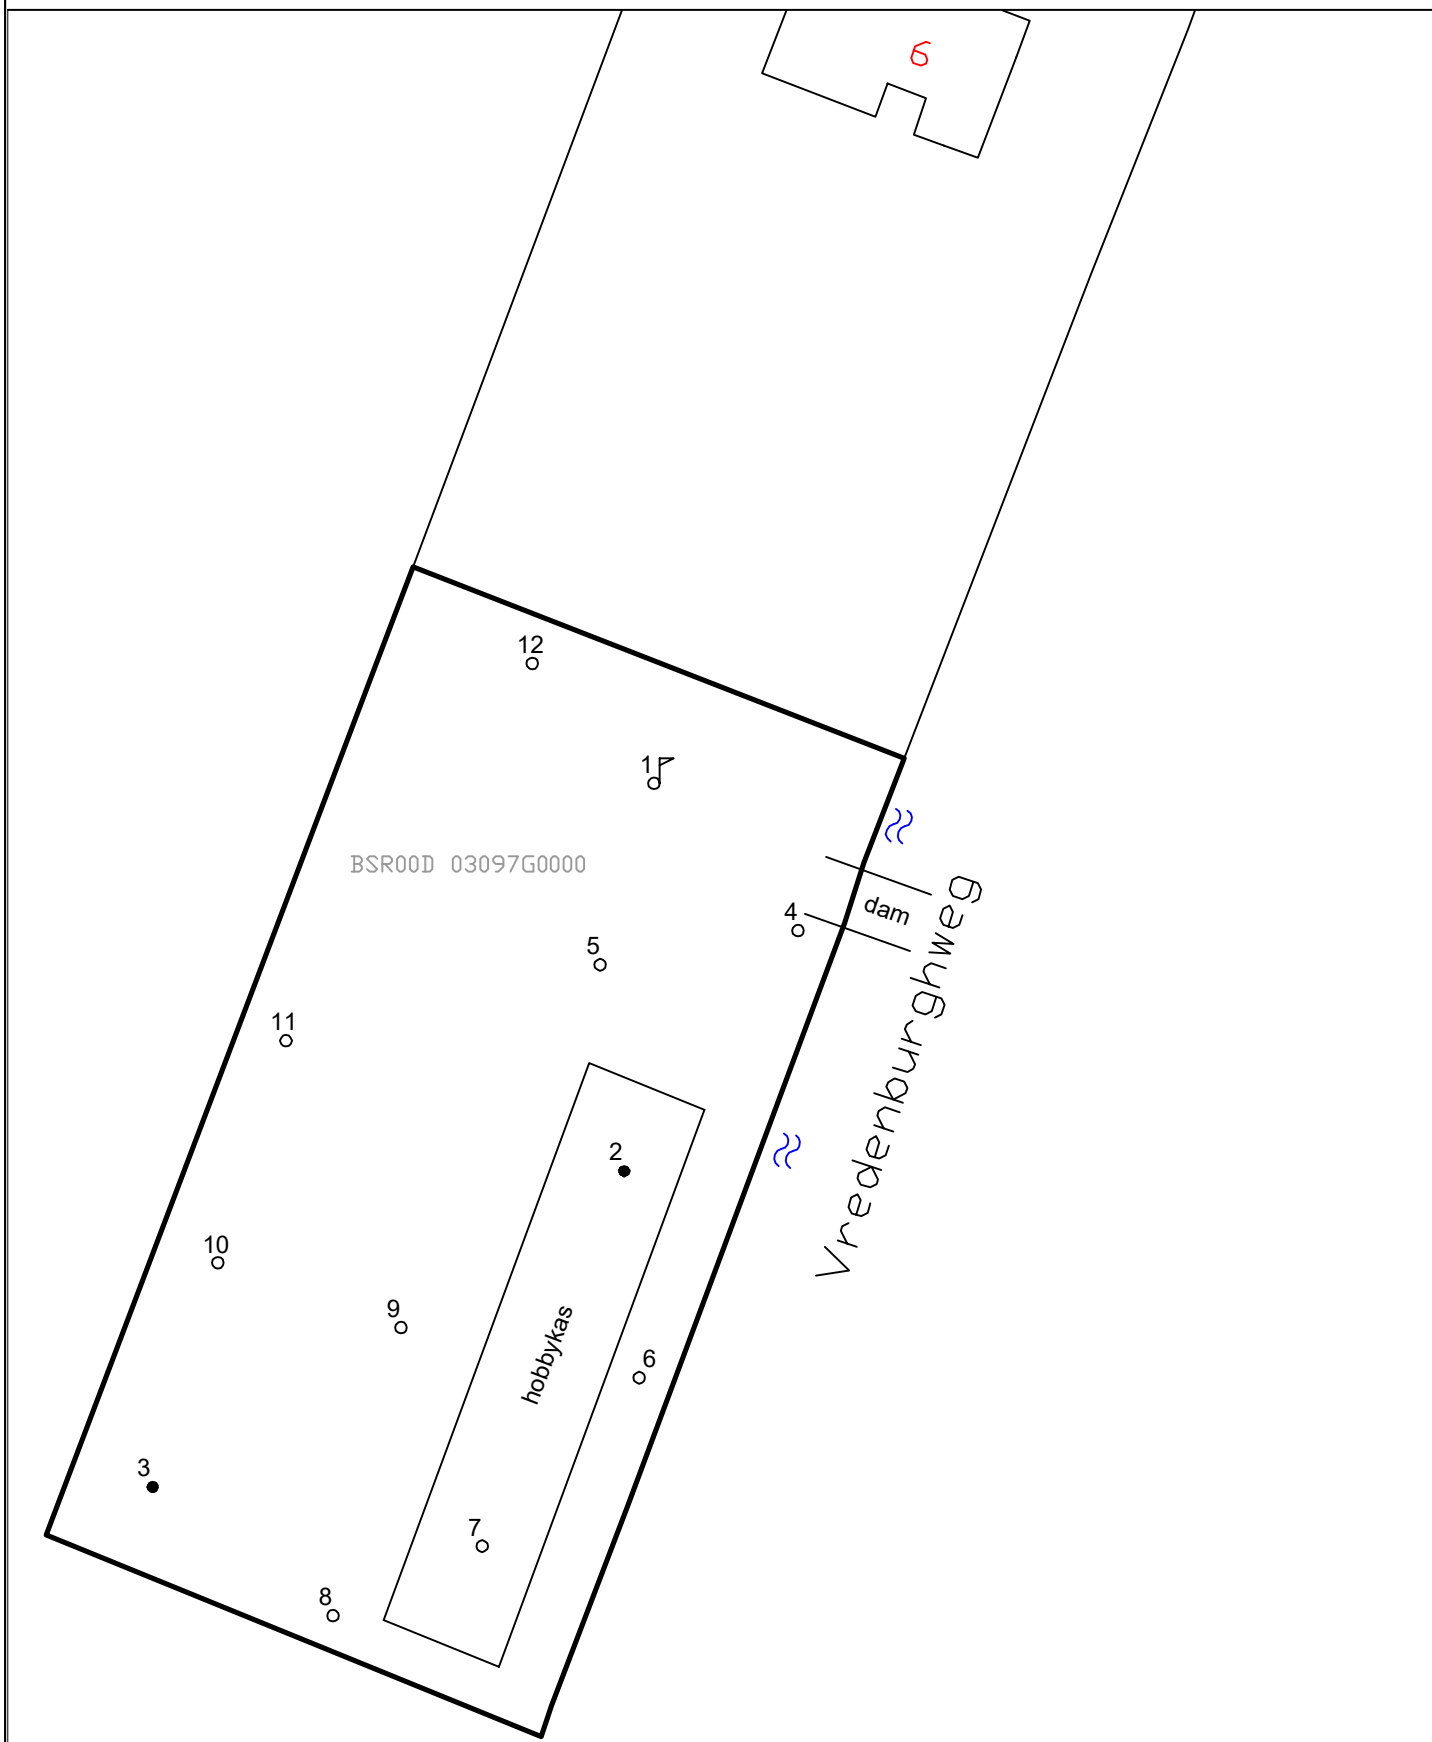
# BIJLAGE 2 LOKALE SITUATIE MET BOORPUNTEN

De boorpunten (1 t/m 12) zijn aangegeven op de situatietekening van bijlage 2. In bijlage 3 worden de beschrijvingen van de boringen, de peilbuis, de zintuiglijke waarnemingen en de monsternamen weergegeven. Zintuiglijk waarneembare afwijkingen ten aanzien van de aanwezigheid van bodemvreemde bijmengingen en de kleur van het bodemmateriaal zijn qua aard en mate beschreven.

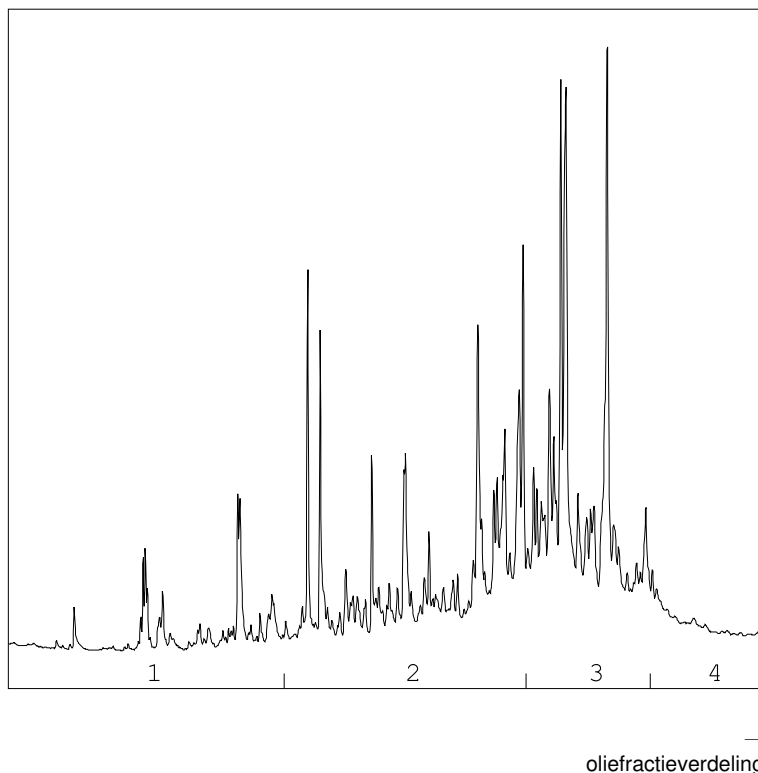
## OLIECHROMATOGRAM

**Monstercode** : 6002157  
**Project omschrijving** : 2019265-Vrede  
**Uw referentie** : bg1 04 (0-50) 05 (0-40)  
**Methode** : minerale olie (florisil clean-up)

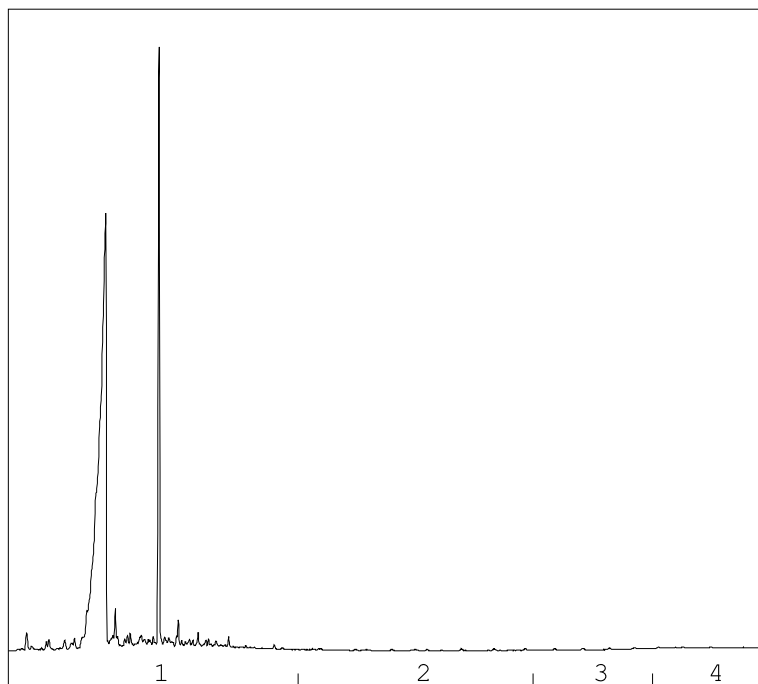
## OLIECHROMATOGRAM

**Monstercode** : 6008789  
**Project omschrijving** : 2019265-Vrede  
**Uw referentie** : 01-1-1 01 (150-250)  
**Methode** : minerale olie (florisil clean-up)
