**VERKENNEND BODEM-  
EN ASBESTONDERZOEK**

**OOSTDIJK 20**

**te ZUIDOOSTBEEMSTER**

Rapportnummer: 2020436

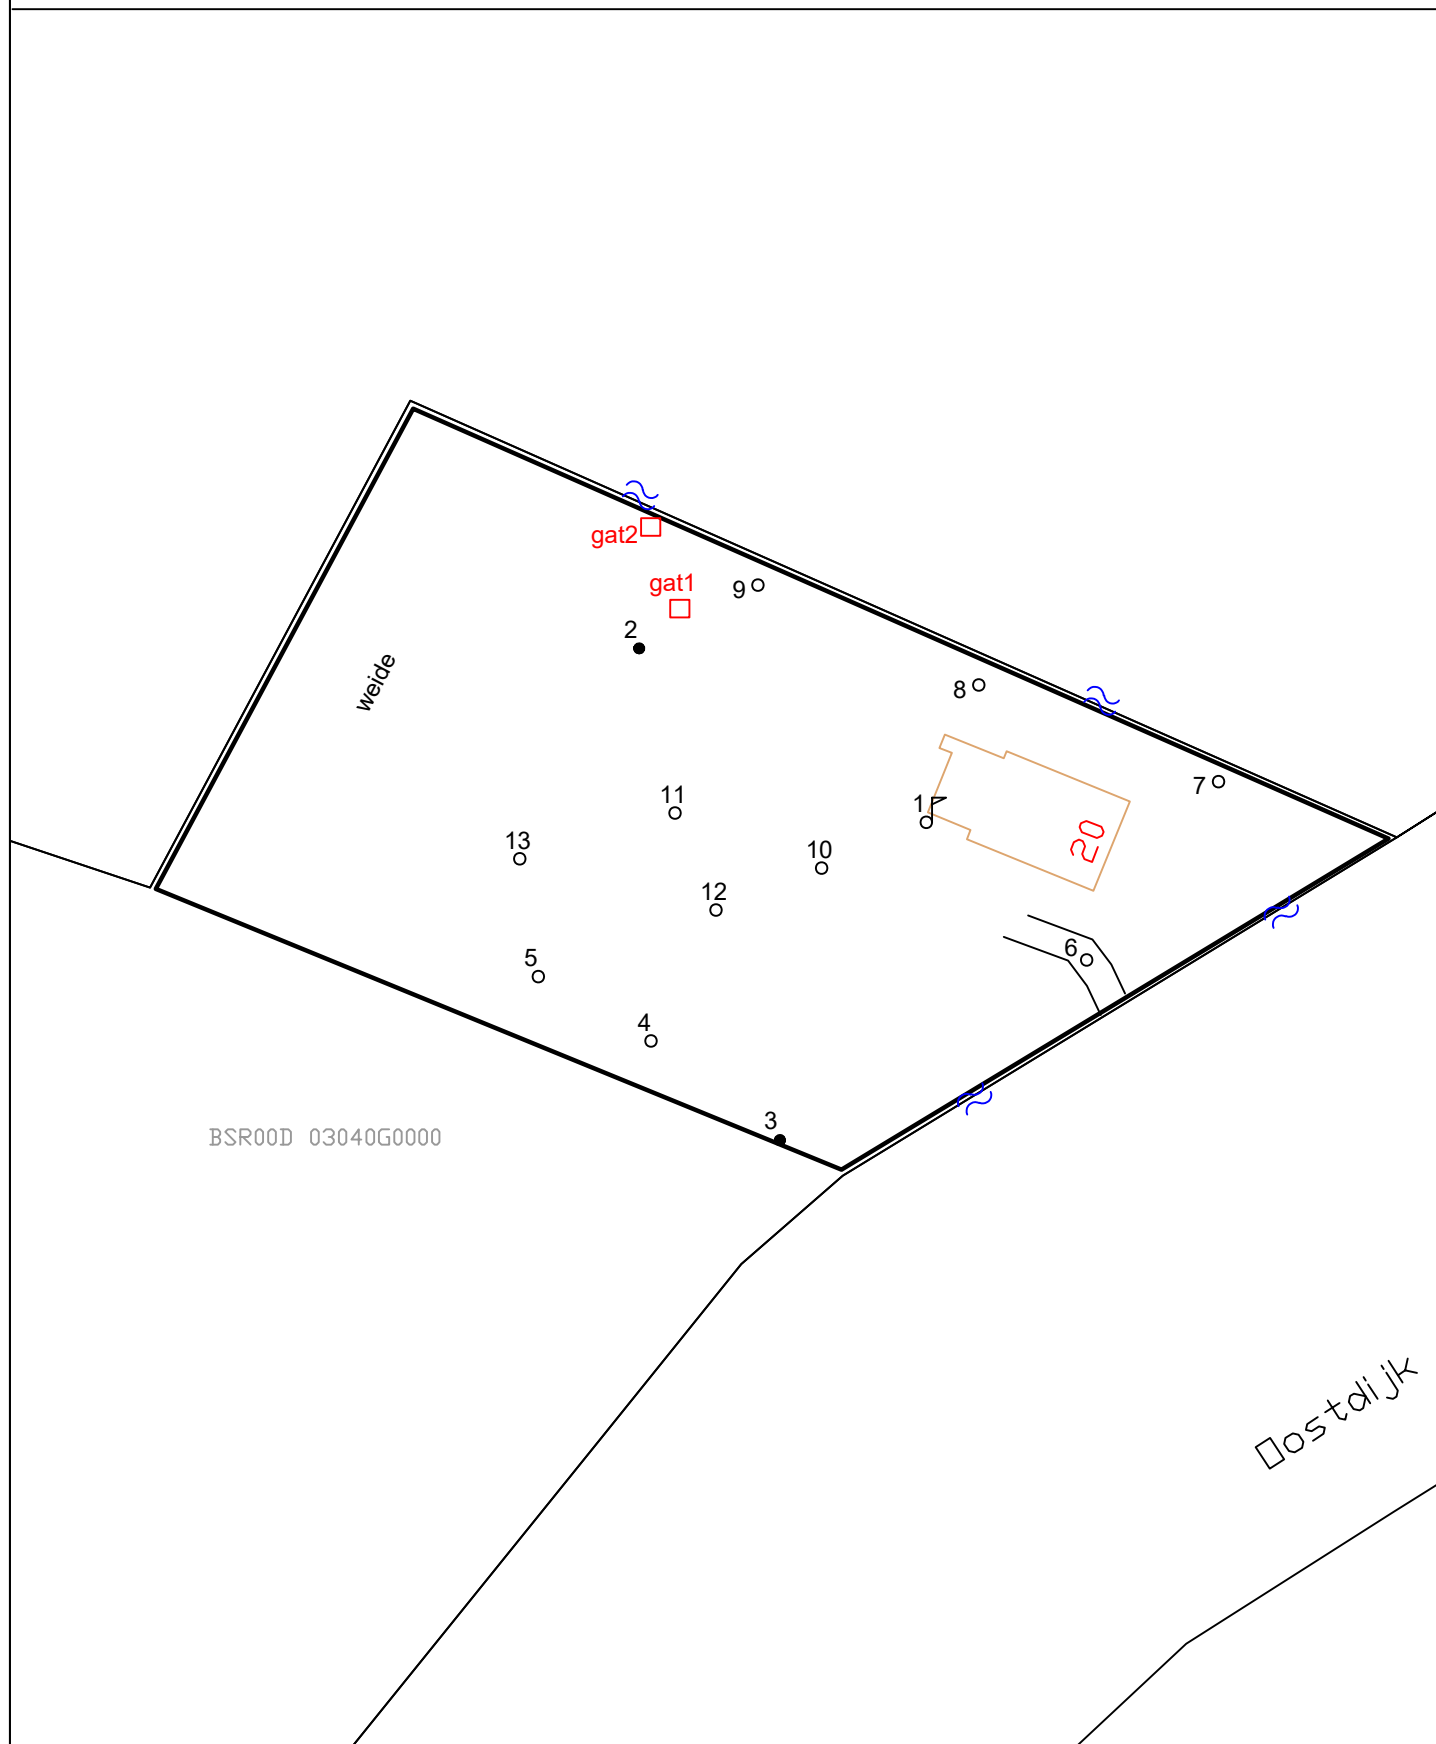
# BIJLAGE 2 LOKALE SITUATIE MET BOORPUNTEN

Gelijkmatig verdeeld over het terrein zijn handmatig met behulp van de Edelmanboor 2 grondboringen tot de grondwaterstand en 10 boringen tot 0,5 m -mv verricht. Daarnaast is 1 peilbuisboring verricht, waarin een filter is geplaatst.

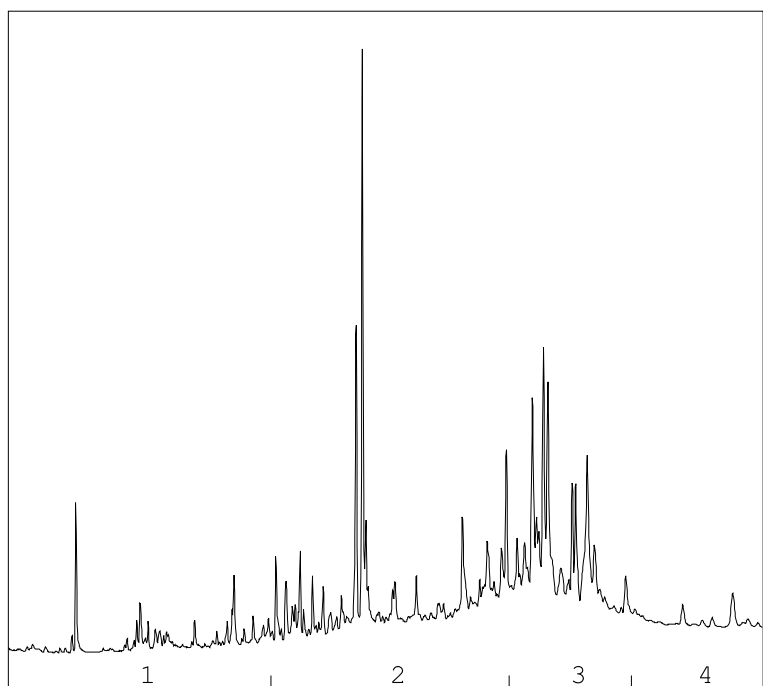
## OLIECHROMATOGRAM

**Monstercode** : 6449689  
**Uw Project** : 2020436-Ooster  
**omschrijving**  
**Uw referentie** : bg1 01 (0-50) 04 (0-50) 06 (0-40) 09 (0-50)  
**Methode** : minerale olie (florisil clean-up)

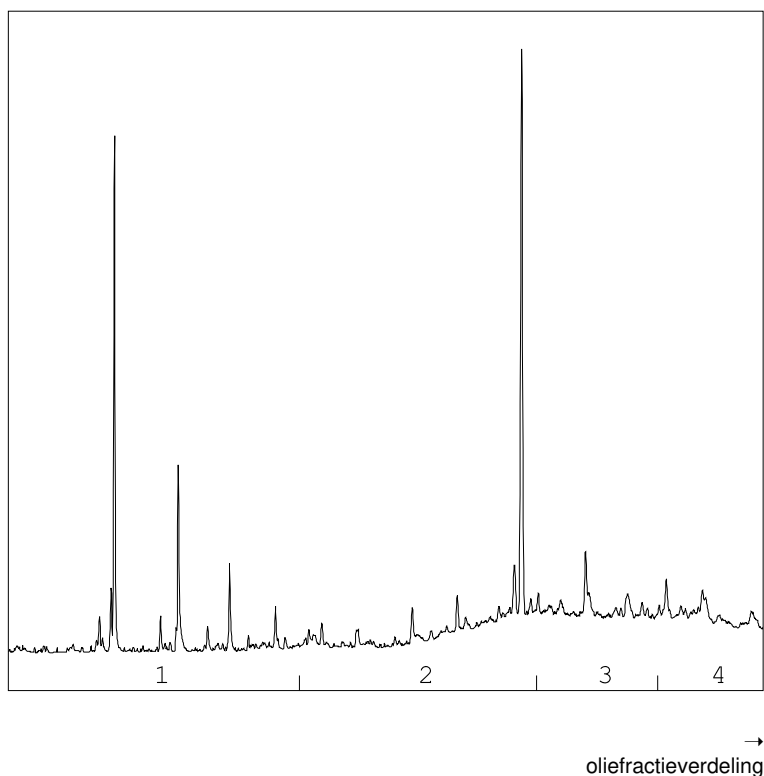
## OLIECHROMATOGRAM

**Monstercode** : 6459591  
**Uw Project** : 2020436-Ooster  
**omschrijving**  
**Uw referentie** : 01-1-1 01 (170-270)  
**Methode** : minerale olie (florisil clean-up)
