**Verkennd  
bodemonderzoek**

Liessentstraat / Kortestraat  
te Uden

**Datum**  
8 december 2004  
**Projectnummer**  
20043091/WWIJ

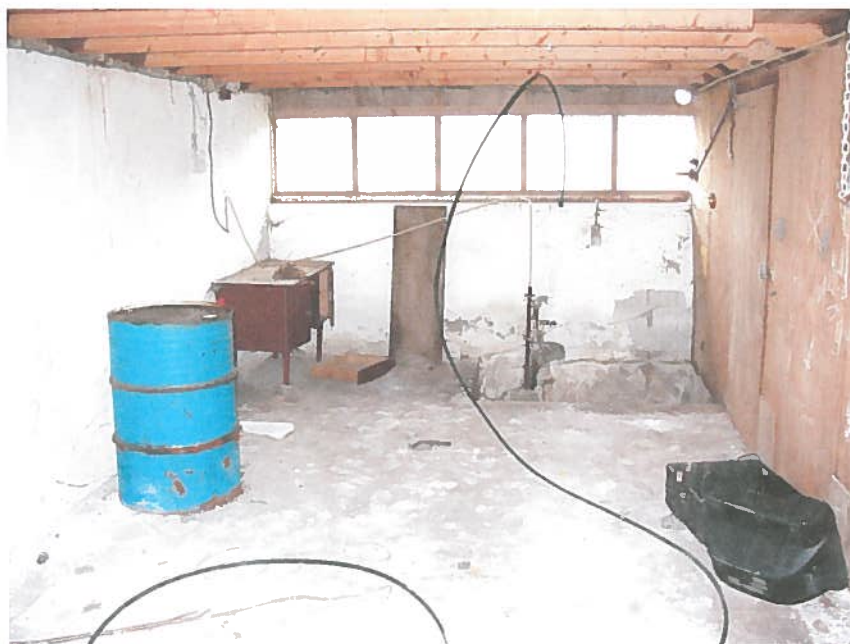
Bij een bedrijfscontrole op 5 juni 1996 blijkt dat in de werkplaats (exacte locatie onbekend) een 1500 l tank voor petroleum is geplaatst en zijn er vaatjes met olie aanwezig. Het geheel moet in een lekbak worden geplaatst, dit is bij controle op 29 augustus 1996 gerealiseerd.

Foto 10: voormalige werkplaats

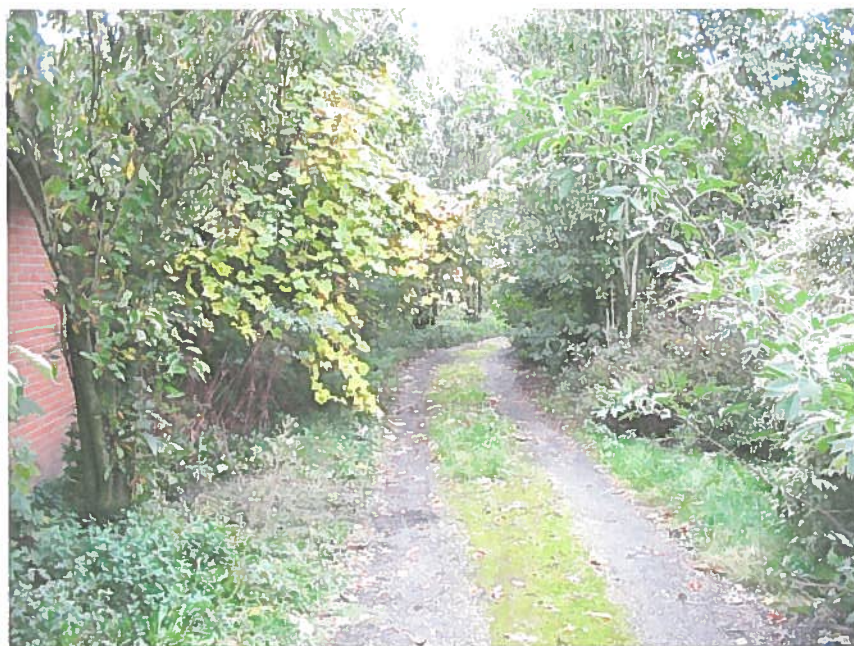
Aan de westzijde van de locatie is achter het tuinhuisje een (voormalig) pad aanwezig. Hier zijn asfaltbrokken, grind, baksteen en puin op het maaiveld aangetroffen.

Foto 2: pad ten zuiden van de bebouwing aan de Liessentstraat

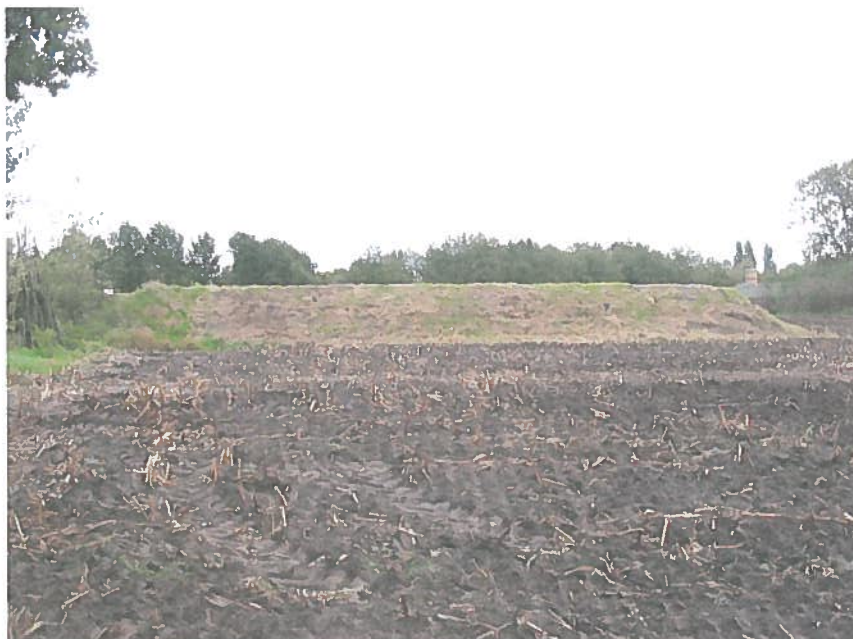
een puinverharding aangebracht en ligt plaatselijk stelconverharding. Tevens is een grondwal aanwezig. Deze is tijdelijk aanwezig en wordt te zijner tijd verwijderd (en is derhalve niet milieukundig onderzocht).

Foto 5: akker met grondwal (kijkrichting zuid-noord)

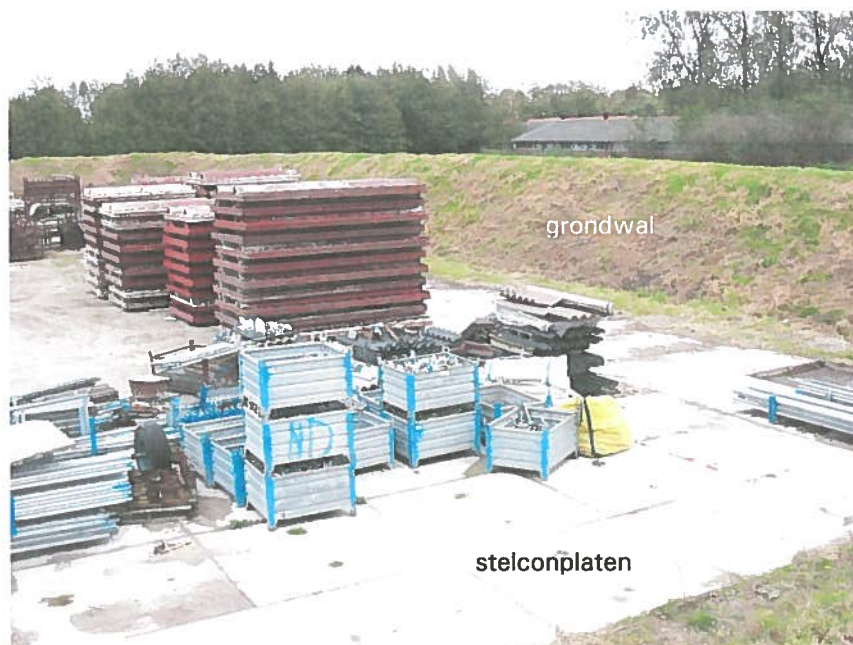
Tijdens het locatiebezoek bleek dat er op het terrein materialen opgeslagen zijn en plaatselijk gestort zijn, waarvan verwacht wordt dat ze mogelijk asbest bevatten.

Foto 6: opslag op terrein Liessentstraat (stallen)

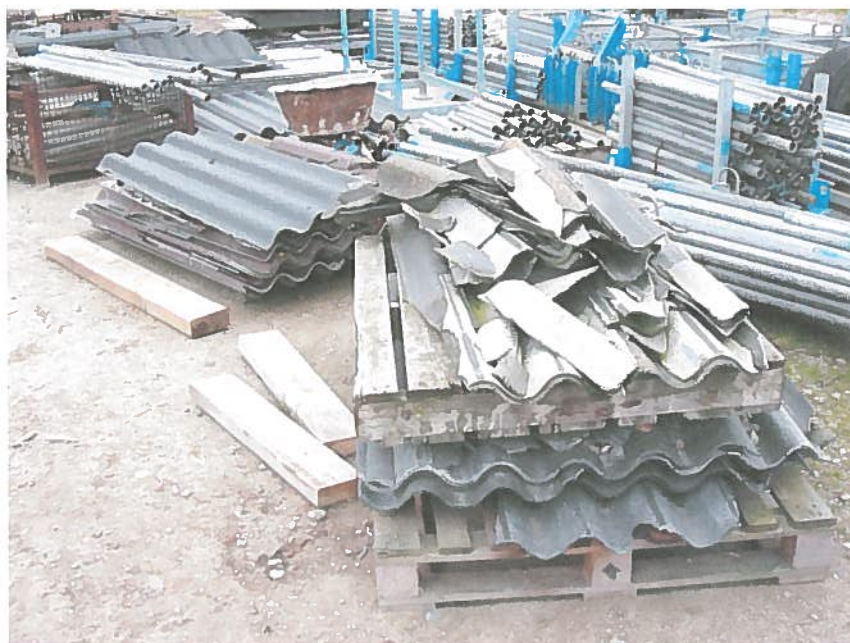
Foto 8: opslag asbestverdacht materiaal (golfplaten)

Ten aanzien van de bovengrondse asbesttoepassingen wordt verwezen naar het separate rapport van de asbestinventarisatie.
