| Onderwerp: | <b>verkennend milieukundig bodemonderzoek volgens NEN 5740+A1 Hilsdijk 21 te Hattem</b> |
| Projectnummer: | <b>19-M9167</b> |
| Opdrachtgever: | <b>BJZ.nu</b> |
| Datum: | <b>13 januari 2020</b> |

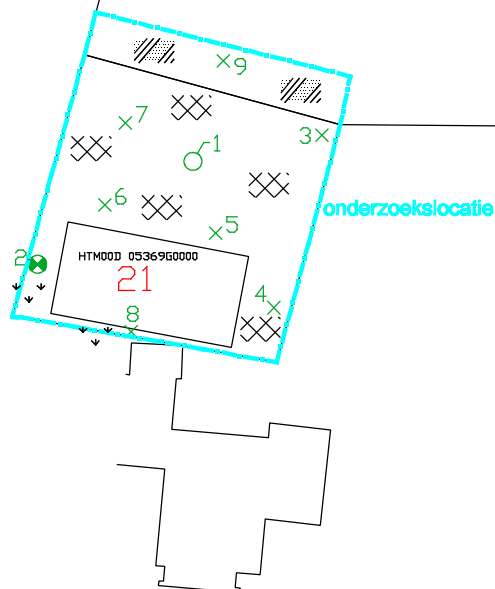
# BIJLAGE 2 ONDERZOEKSLOCATIE

- \* = asbest op het maaiveld
- G3 = inspectiegat 0.3x0.3 m
- ♂ = combinatie boring/peilbuis
- x = boring tot 0.5 m -mv.
- \*x = boring tot 1.0 m -mv.
- ♂x = boring tot 2.0 m -mv.
- gras/braak
- grind, split ed.
- klinkers
- tegels
- asfalt
- beton

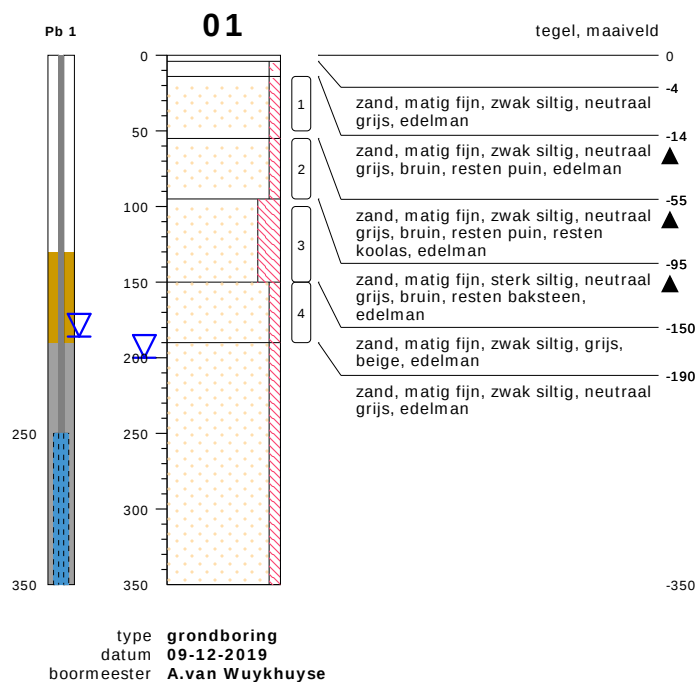
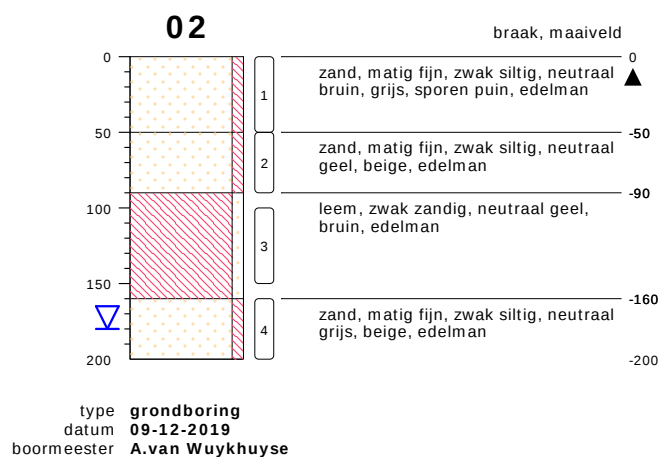
## bodemprofielen **BILAGE 3: PROFIELEN**

onderzoek **Hilsdijk 21 te Hattem**  
projectcode **19-M9167**  
datum **12-01-2020**  
getekend conform **NEN 5104**  
pagina **1 van 4**

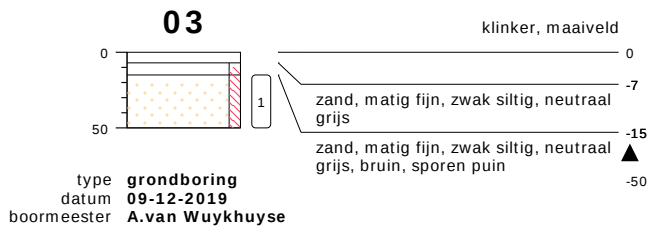
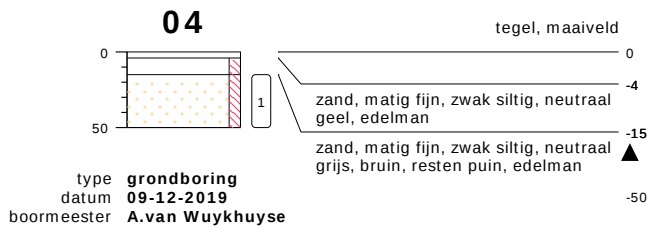
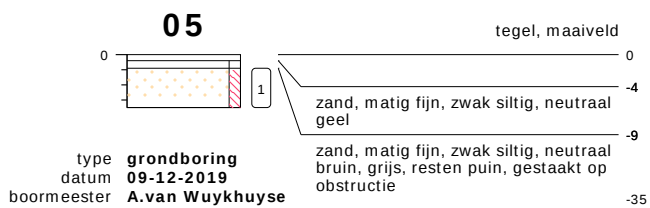
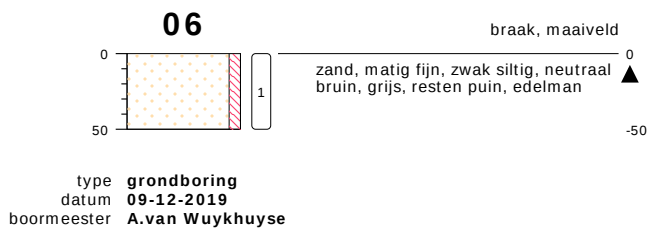
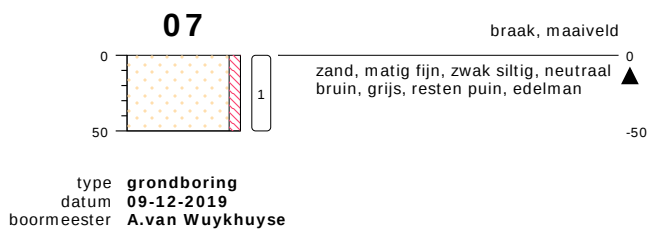
## bodemprofielen **BILAGE 3: PROFIELEN**

onderzoek **Hilsdijk 21 te Hattem**  
projectcode **19-M9167**  
datum **12-01-2020**  
getekend conform **NEN 5104**  
pagina **2 van 4**

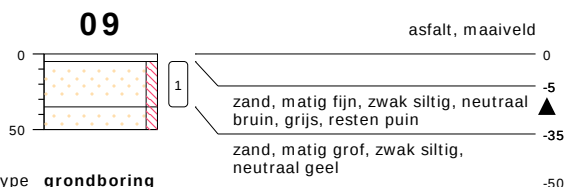
type **grondboring**  
 datum **09-12-2019**  
 boormeester **A.van Wuykhuyse**

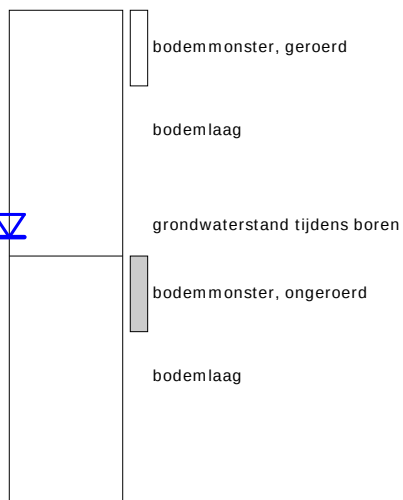
## BORING

links= cm-maaiveld

rechts= cm + NAP

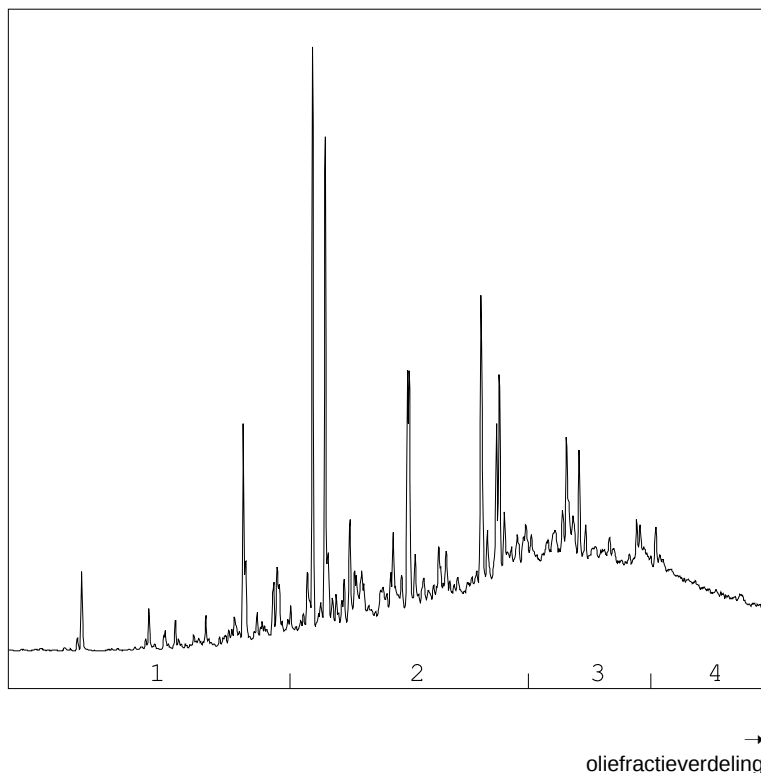
## OLIECHROMATOGRAM

**Monstercode** : 6183333  
**Project omschrijving** : OPID 18632692#19-M9167-Hilsdijk 21 te Hattem  
**Uw referentie** : MM3, 01: 55-95  
**Methode** : minerale olie (florisil clean-up)
