# BügelHajema

## Reactie Zienswijze Ontwikkeling Gruttoweg, Wapenveld

Projectnummer: P000786

Datum: 19 december 2023

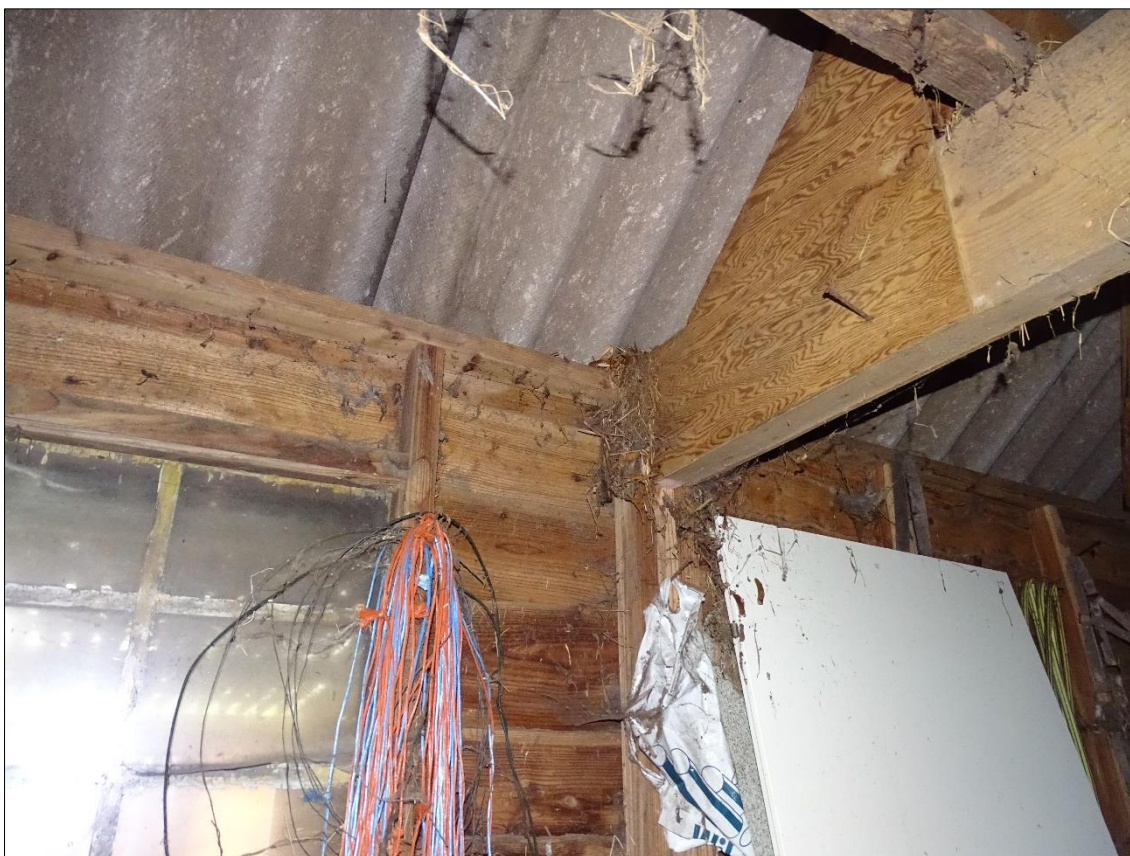
Foto 1. Oud nestmateriaal

In de paardenschuur is tijdens het bezoek in december 2023 een aantal (oude) vogelnesten aangetroffen, zoals in de meterkast en op de balken. Er zijn echter geen aanwijzingen, zoals vogelpoep, veertjes en dergelijke aangetroffen die erop wijzen dat deze van huismus zijn of recent door huismus gebruikt werden. Het nest in de meterkast is naar alle waarschijnlijkheid van een winterkoning (dit nest is alleen tijdens de broedperiode beschermd). Het kan echter niet geheel uitgesloten worden dat de overige (oude) nesten niet van huismus zijn. Hoewel huismus niet wordt verwacht, aangezien deze soort op geen enkel moment is aangetroffen, is het mogelijk om een nader onderzoek uit te voeren om jaarrond beschermde nesten van deze soort uit te sluiten.

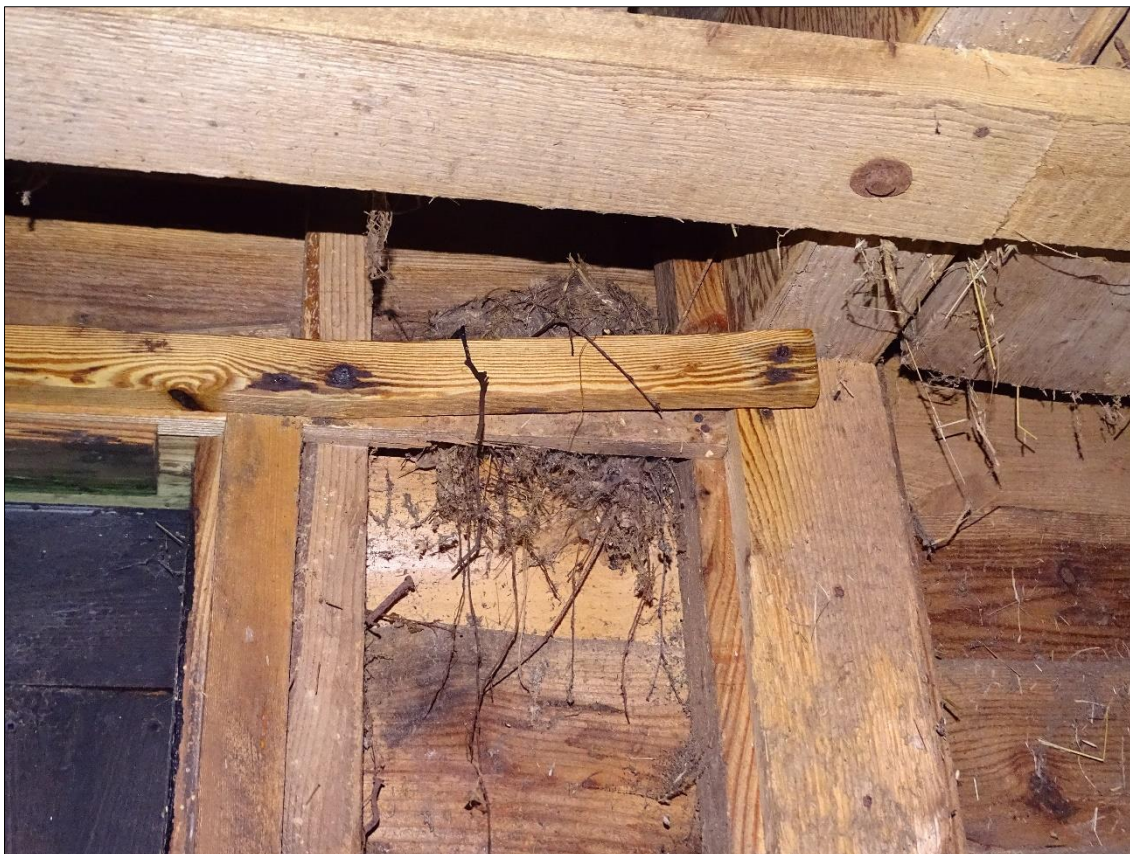
Foto 2. Oud nest
