### **Verkennd bodemonderzoek NEN 5740**

Smeestraat 7 te Veessen

Projectnummer: 22161  
Datum: 07 september 2022

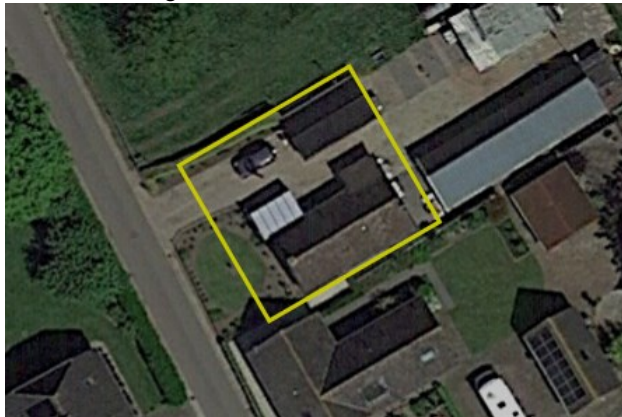
Te onderzoeken gedeelte locatie

De onderzoekslocatie betreft het perceel Smeestraat 7 te Veessen.

kadastraal gemeente Heerde, sectie N, nummer 539 (gedeeltelijk)  
x-coördinaat = 203.637 en y-coördinaat = 488.072

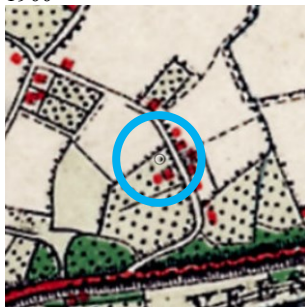
Topotijdreis:  
1900

Waarschijnlijk hebben op de locatie in het verre verleden (zeer) kleinschalige agrarische activiteiten plaatsgevonden. Inmiddels is de locatie reeds lange tijd in gebruik als wonen met erf en tuin/terrein.

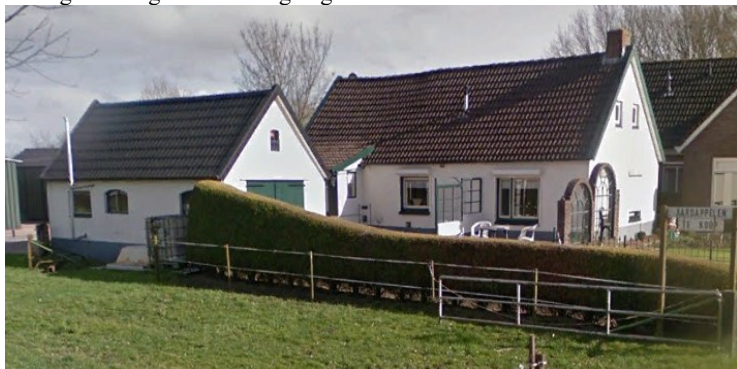
Huidige woning met schuur/garage

De locatie is in gebruik als wonen met erf en tuin/terrein.

Op het te onderzoeken gedeelte bevindt zich de huidige woning met schuur/garage.

Het te onderzoeken gedeelte heeft een oppervlakte van ca. 350 m<sup>2</sup>. Op dit gedeelte wordt de nieuwe dubbele woning gerealiseerd.

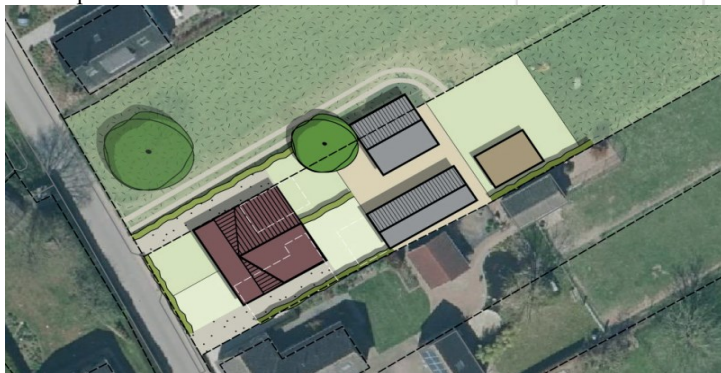
Ontwerp nieuwbouw

Op de locatie wordt een nieuwe dubbele woning gerealiseerd.

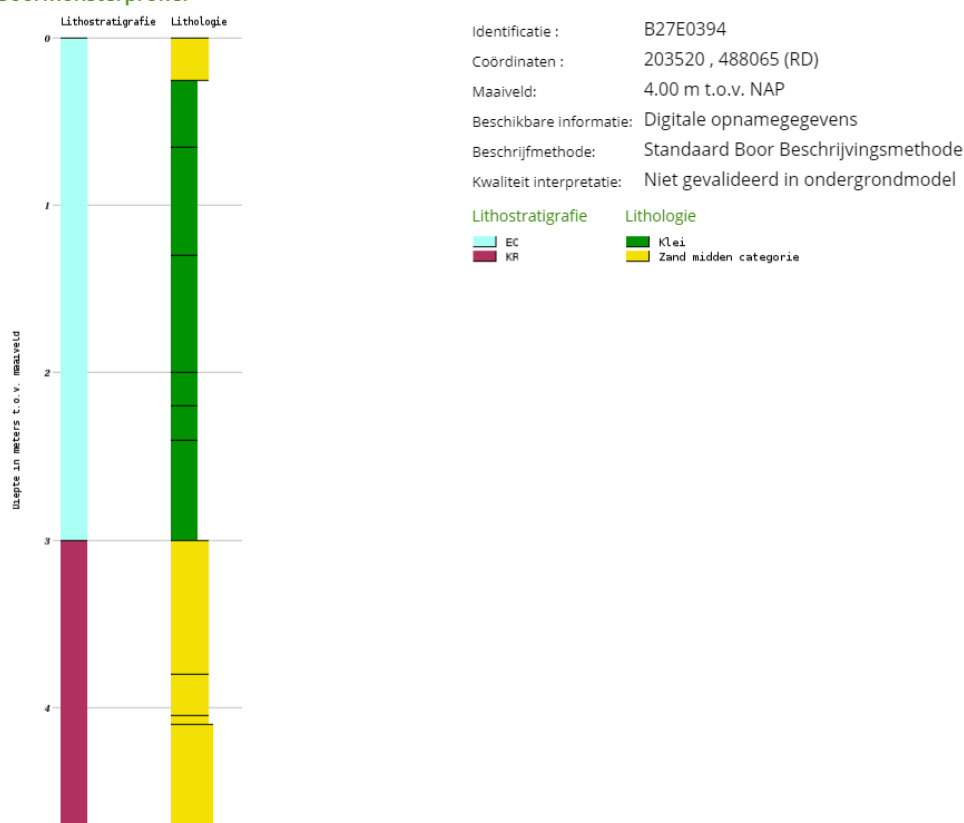
### Boormonsterprofiel

De resultaten van de bodemkundige beoordeling van de boringen zijn weergegeven in de vorm van boorprofielen met beschrijving. [bijlage 3]  
De boringen zijn verspreid over de locatie genomen. De bodemopbouw bestaat globaal uit:

De boringen tot 2,0 m-mv worden in trajecten van ten hoogste 0,5 m bemonsterd, of anders, afhankelijk van de bodemgesteldheid en/of de veldwaarnemingen.

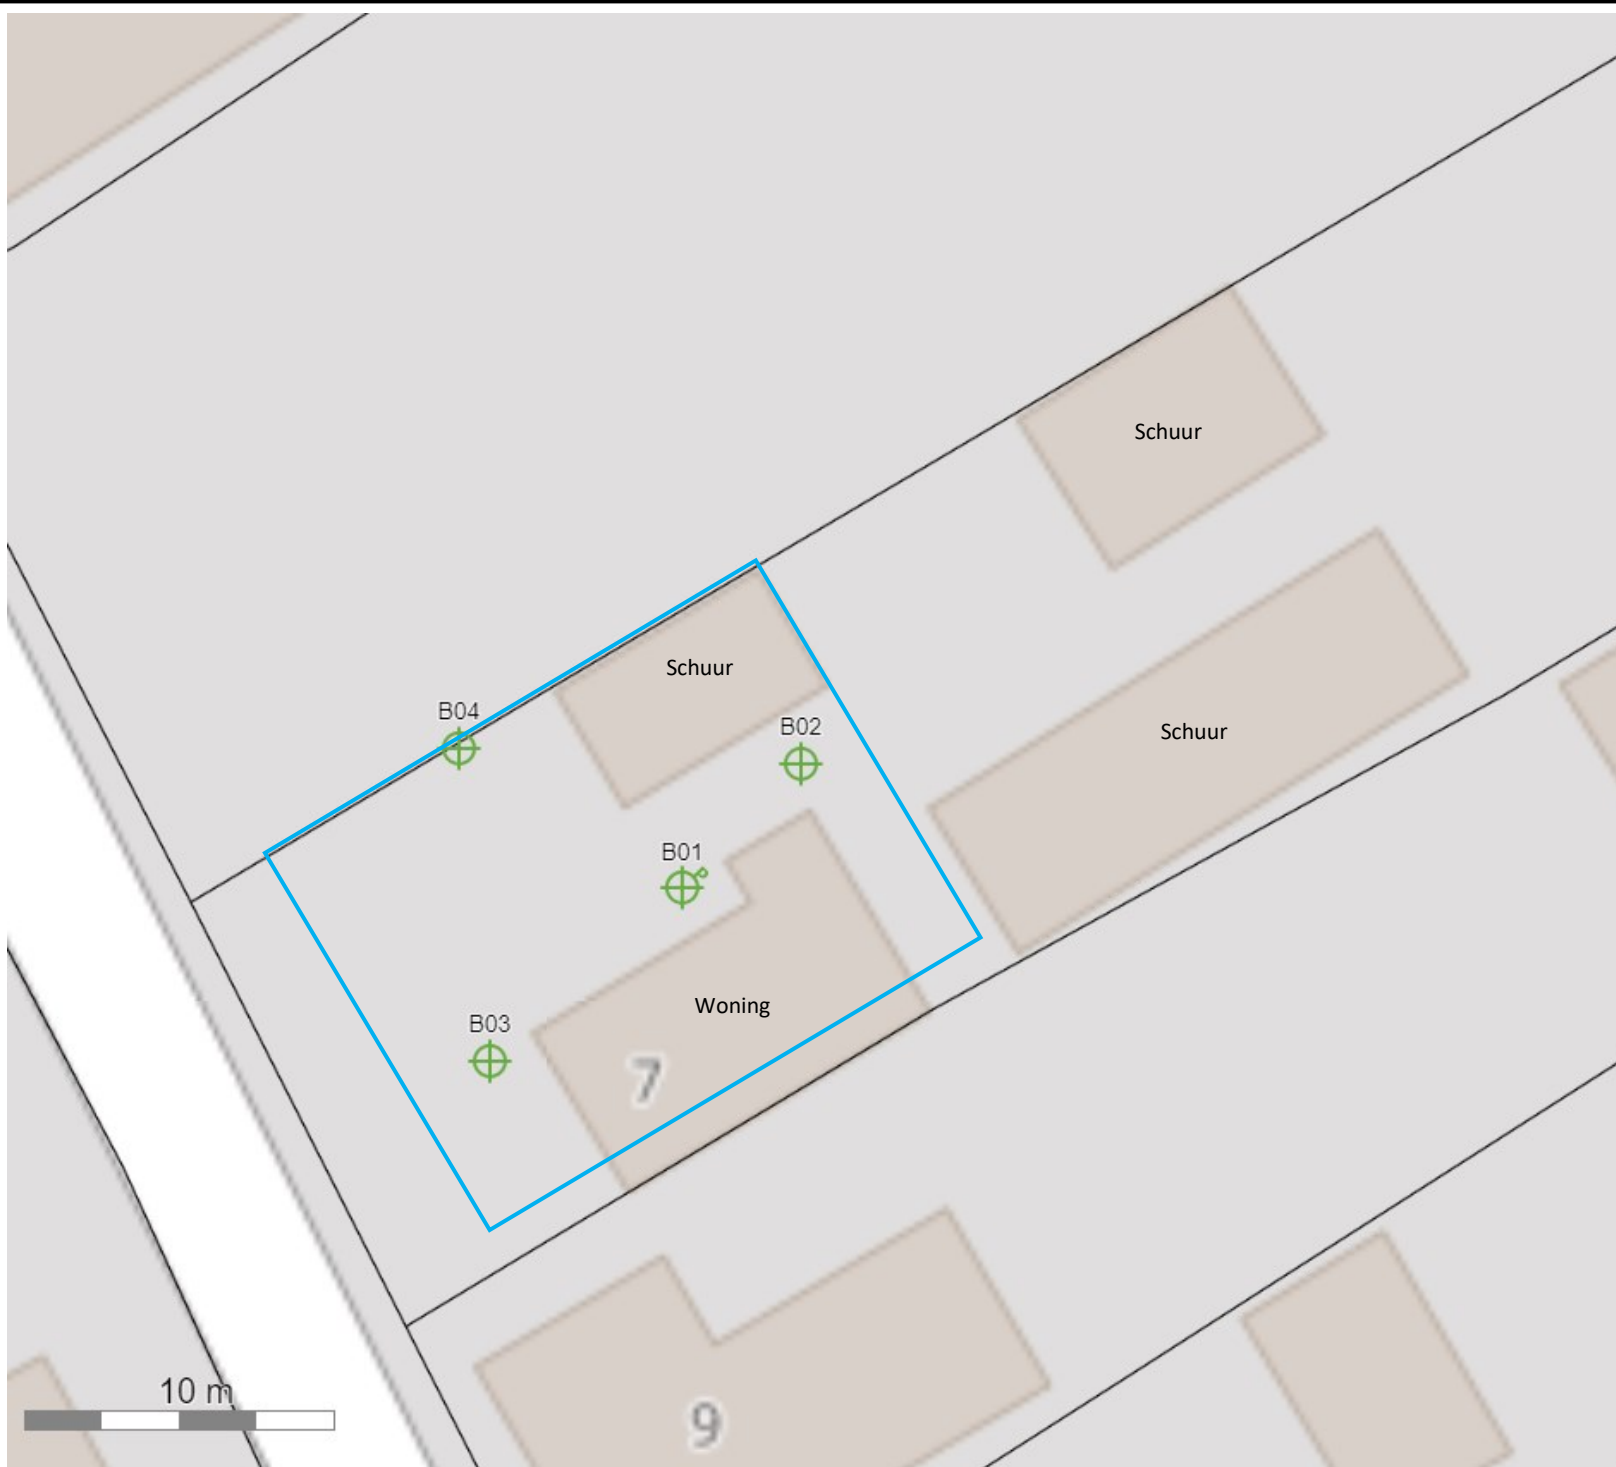
## Situering meetpunten

Smeestraat 7 Veessen
