Verkennend bodemonderzoek op de locatie  
aan de Kerkstraat ong. te Veessen

Projectnummer: 230244/dh/am

Datum: 14 juni 2023

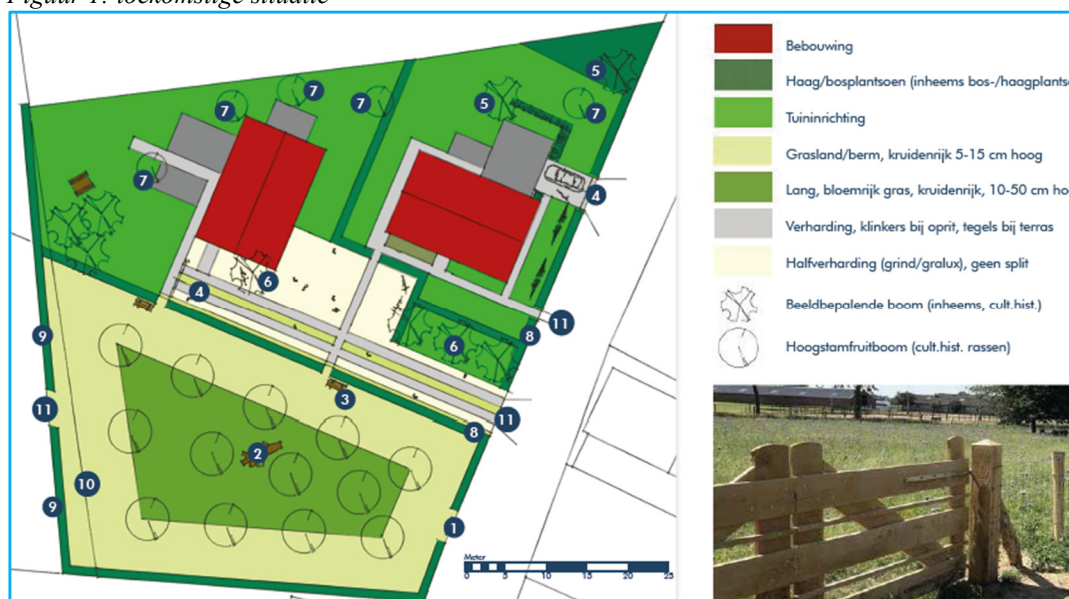
Figuur 1: toekomstige situatie

De onderzoekslocatie is gesitueerd aan de Kerkstraat, tussen nummer 11 en 13, te Veessen. De locatie staat kadastraal bekend als: *gemeente Veessen, sectie C, 2151*. De totale oppervlakte van de locatie bedraagt 3.545 m<sup>2</sup>. Het voornemen bestaat om op de locatie 2 vrijstaande woningen te bouwen. De onderzoekslocatie heeft een oppervlakte van circa 2.300 m<sup>2</sup>. Het maaiveld is in gebruik als grasland. Voor de inrichting van het terrein verwijzen wij naar tekening 1-1.

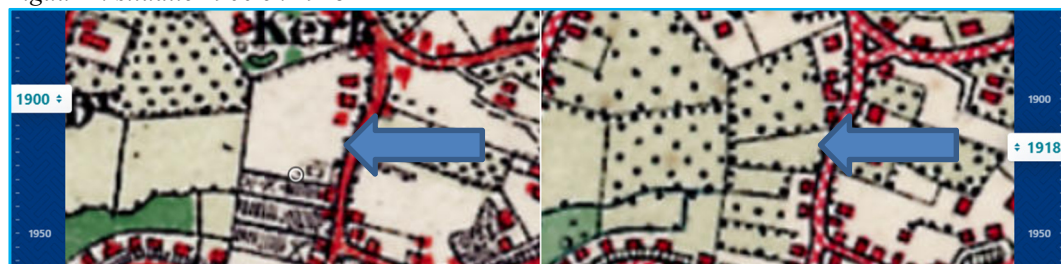
Figuur 2: situatie 1900 en 1918

Uit informatie van Topotijdreis blijkt dat de onderzoekslocatie en de directe omgeving in gebruik was boomgaard (zie figuur 2 en 3).

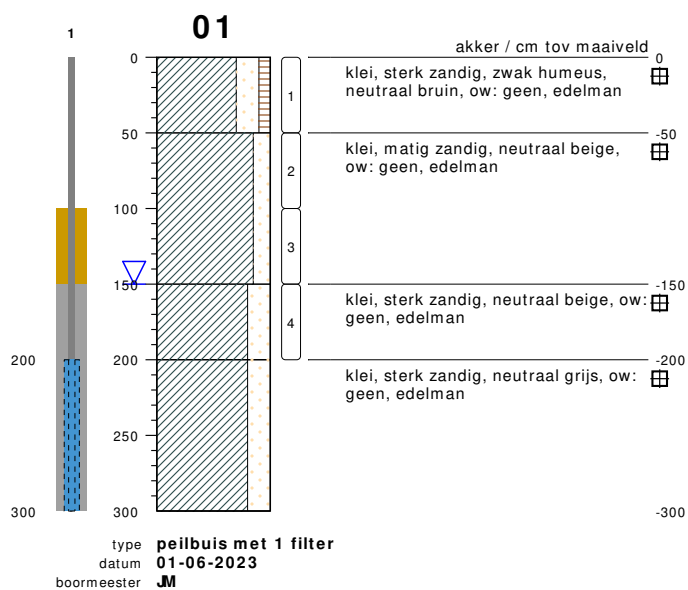
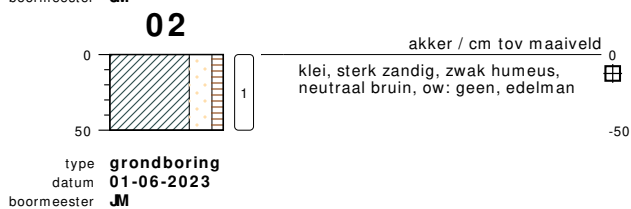
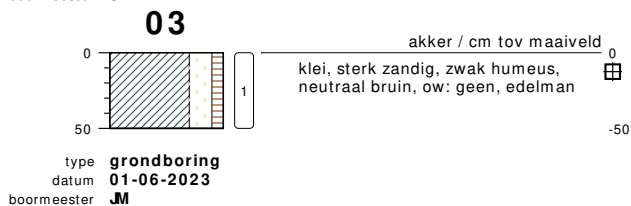
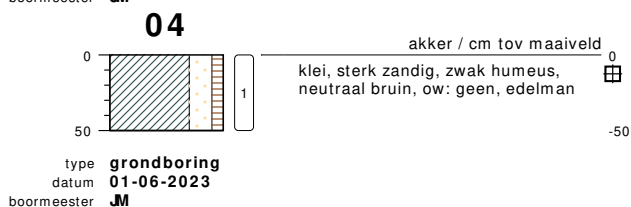
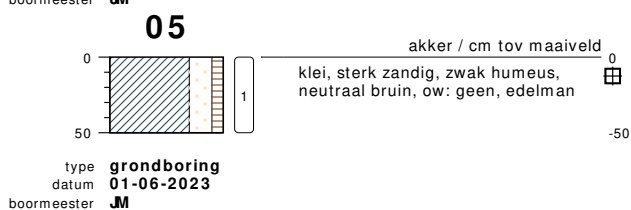
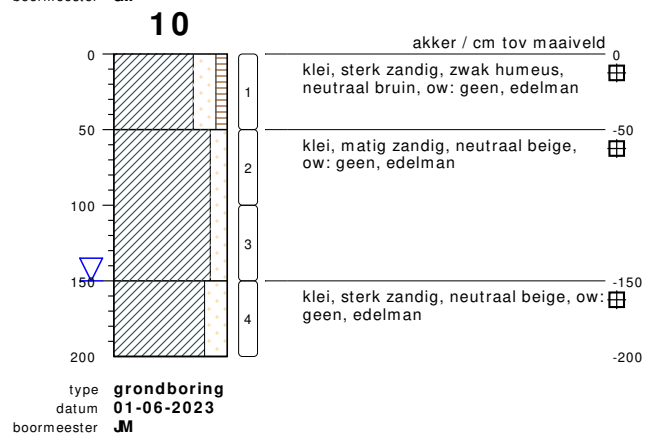
### Boorbeschrijvingen

In het veld zijn de fysische bodemeigenschappen per monsterpunt en bodemlaag beschreven. De beschrijvingen van de bodemprofielen zijn opgenomen in bijlage 2, en samengevat in tabel 5.

Tabel 5: *samenvatting van het lokaal aangetroffen bodemprofiel*

| <i>traject in m-mv</i> | <i>hoofdnaam</i> | <i>toevoeging</i> |
|---|---|---|
| 0,0 ~ 0,5 | klei | sterk zandig, zwak humeus |
| 0,5 ~ 3,0 | klei | matig tot sterk zandig |
| grondwaterstand: circa 1,5 m-mv | | |

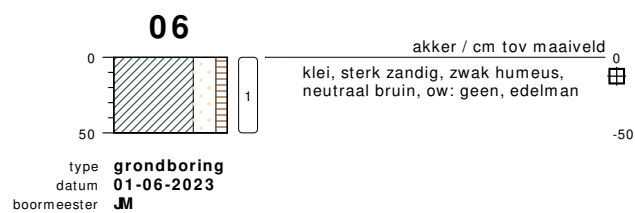
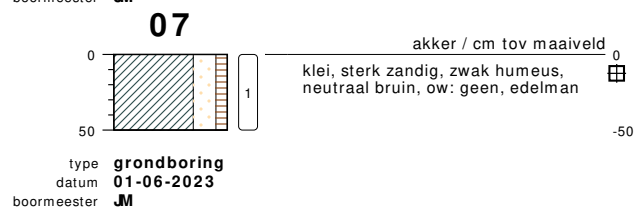
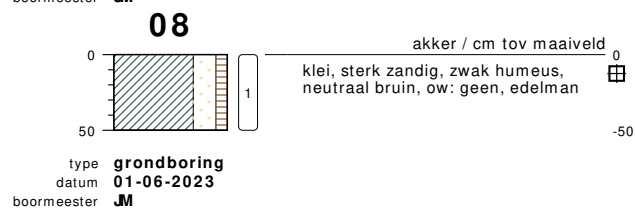
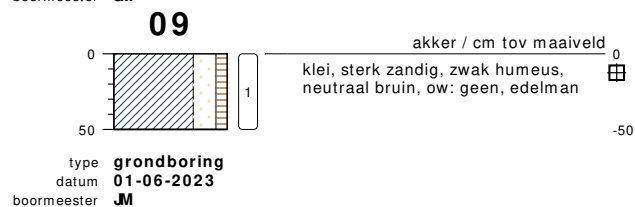
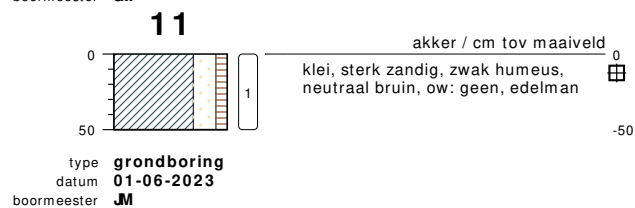
## bodemprofielen schaal 1:50

onderzoek **230244 NEN Kerkstraat Veessen**  
projectcode **230244**  
getekend conform **NEN 5104**

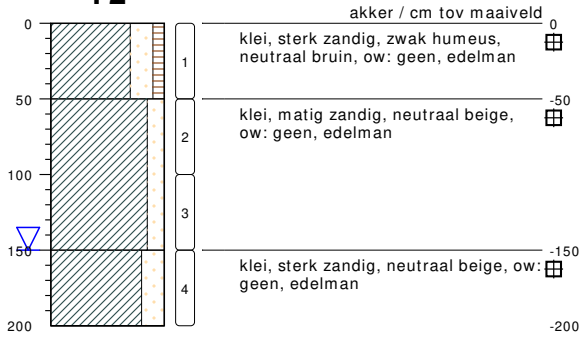
# 12

type **grondboring**  
datum **01-06-2023**  
boormeester **JM**

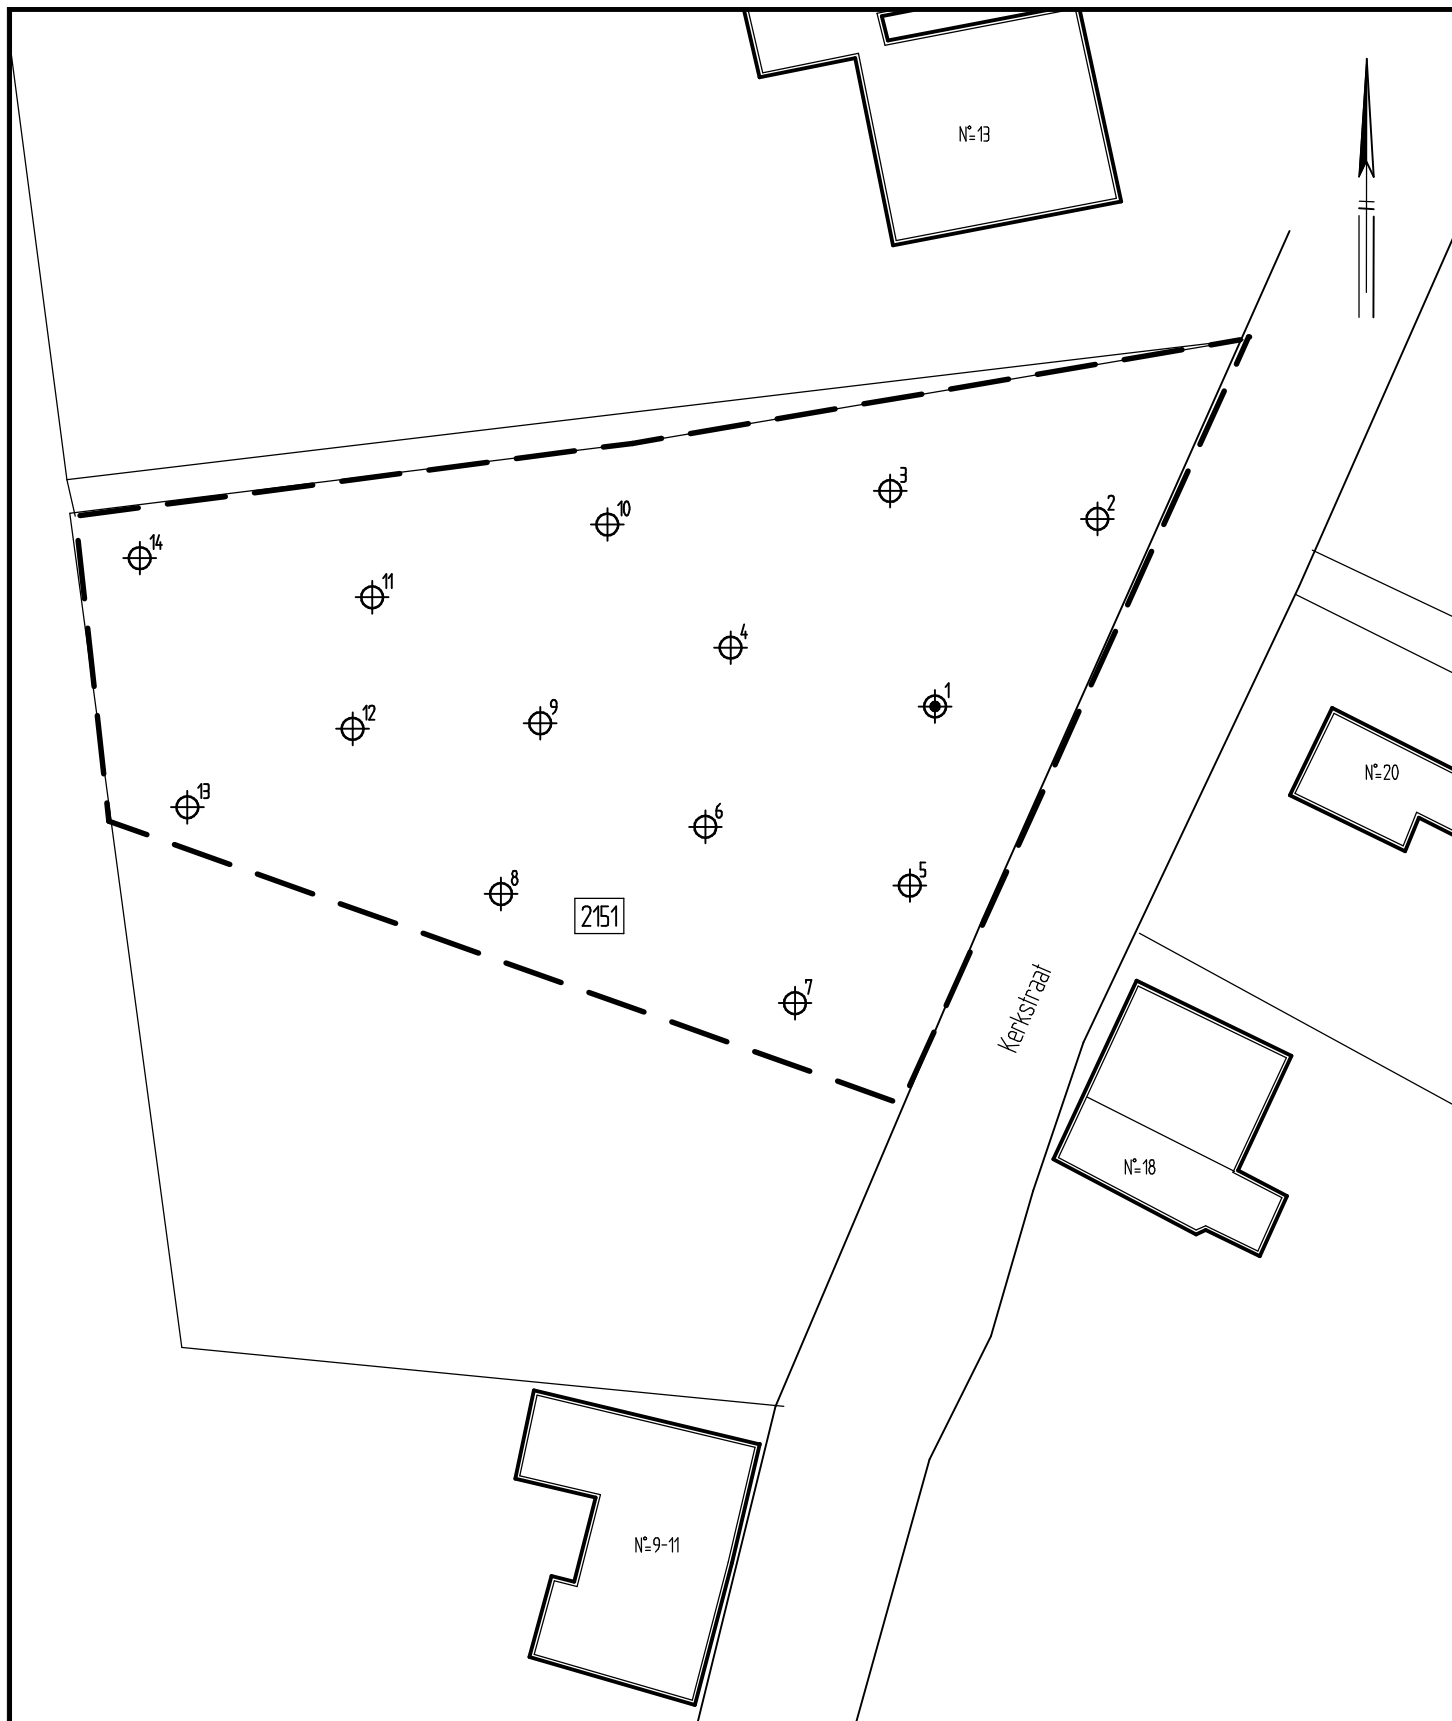
## TEKENING 1-1

Het veldonderzoek is uitgevoerd op 1 en 7 juni 2023 door de gecertificeerde medewerker dhr. J. Molenkamp van Hunneman Milieu-Advies Raalte BV. Voor het onderzoek zijn 14 handboringen uitgevoerd (1 t/m 14), waarvan 1 boring is afgewerkt als peilbuis. De maximale boordiepte bedraagt 3,0 m-mv. Voor de situatie van de boringen en peilbuis verwijzen wij naar tekening 1-1.

Situatie met boringen en peilbuis
