### **Nader bodemonderzoek**

Bonenburgerlaan 23-29 te Heerde

Projectnummer: 19148  
Datum: 27 september 2023

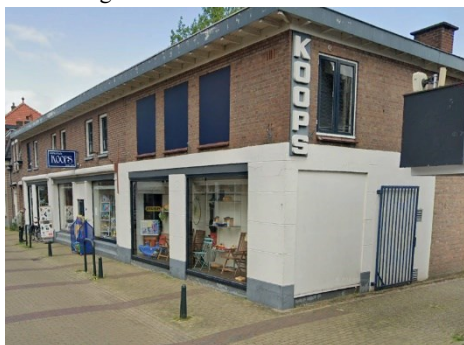
De onderzoekslocatie betreft het terrein aan de Bonenburgerlaan 23 – 29 te Heerde. Op het perceel Bonenburgerlaan 23 is Warenhuis Koops gevestigd. De bovenverdieping is in gebruik als woonruimte. Op het perceel Bonenburgerlaan 25 – 29 is Winkel & Outlet Store Heerde gevestigd. Het achterste gedeelte van het perceel is in gebruik als tuin welke gedeeltelijk in gebruik is als dierenweide.
