| Onderwerp: | <b>verkennend milieukundig bodemonderzoek volgens NEN 5740+A1 Zijdemarseweg naast nr. 9 te Veessen</b> |
| Projectnummer: | <b>21-M9984</b> |
| Opdrachtgever: | <b>Fam. Huiskamp</b> |
| Datum: | <b>30 augustus 2021</b> |

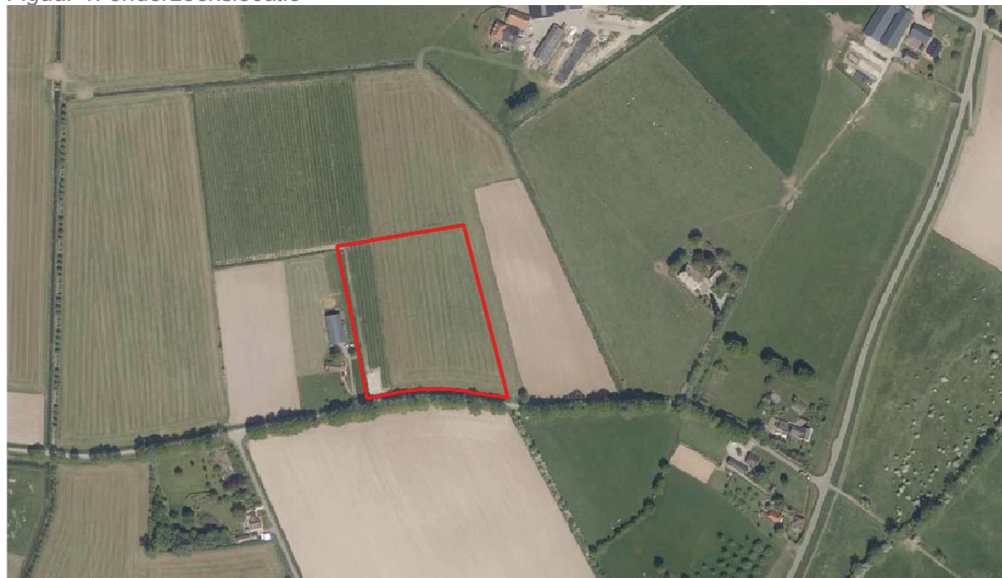
Figuur 1. onderzoekslocatie

| Algemene omschrijving | De onderzoekslocatie betreft boomgaard en weiland. |
| Terreinverharding | De locatie is ter plaatse van de inrit voor een klein deel verhard met stelconplaten. |
