**RAPPORT  
betreffende een  
verkennend  
bodemonderzoek  
Stationsstraat 9 - 11  
te Heerde**

Datum : 26 november 2020  
Kenmerk : 1610J737/SWI/rap2  
Auteur : Mevrouw S. Wielemaker

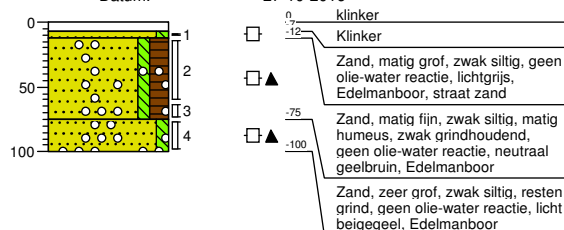
Opgemerkt wordt dat bij boring 4 geen olie-water reactie is waargenomen.
