# Verkenkend bodemonderzoek Kerkdijk 5 te Heerde

Projectnummer 2018-0424  
2 november 2020

Van 't Erve Advies

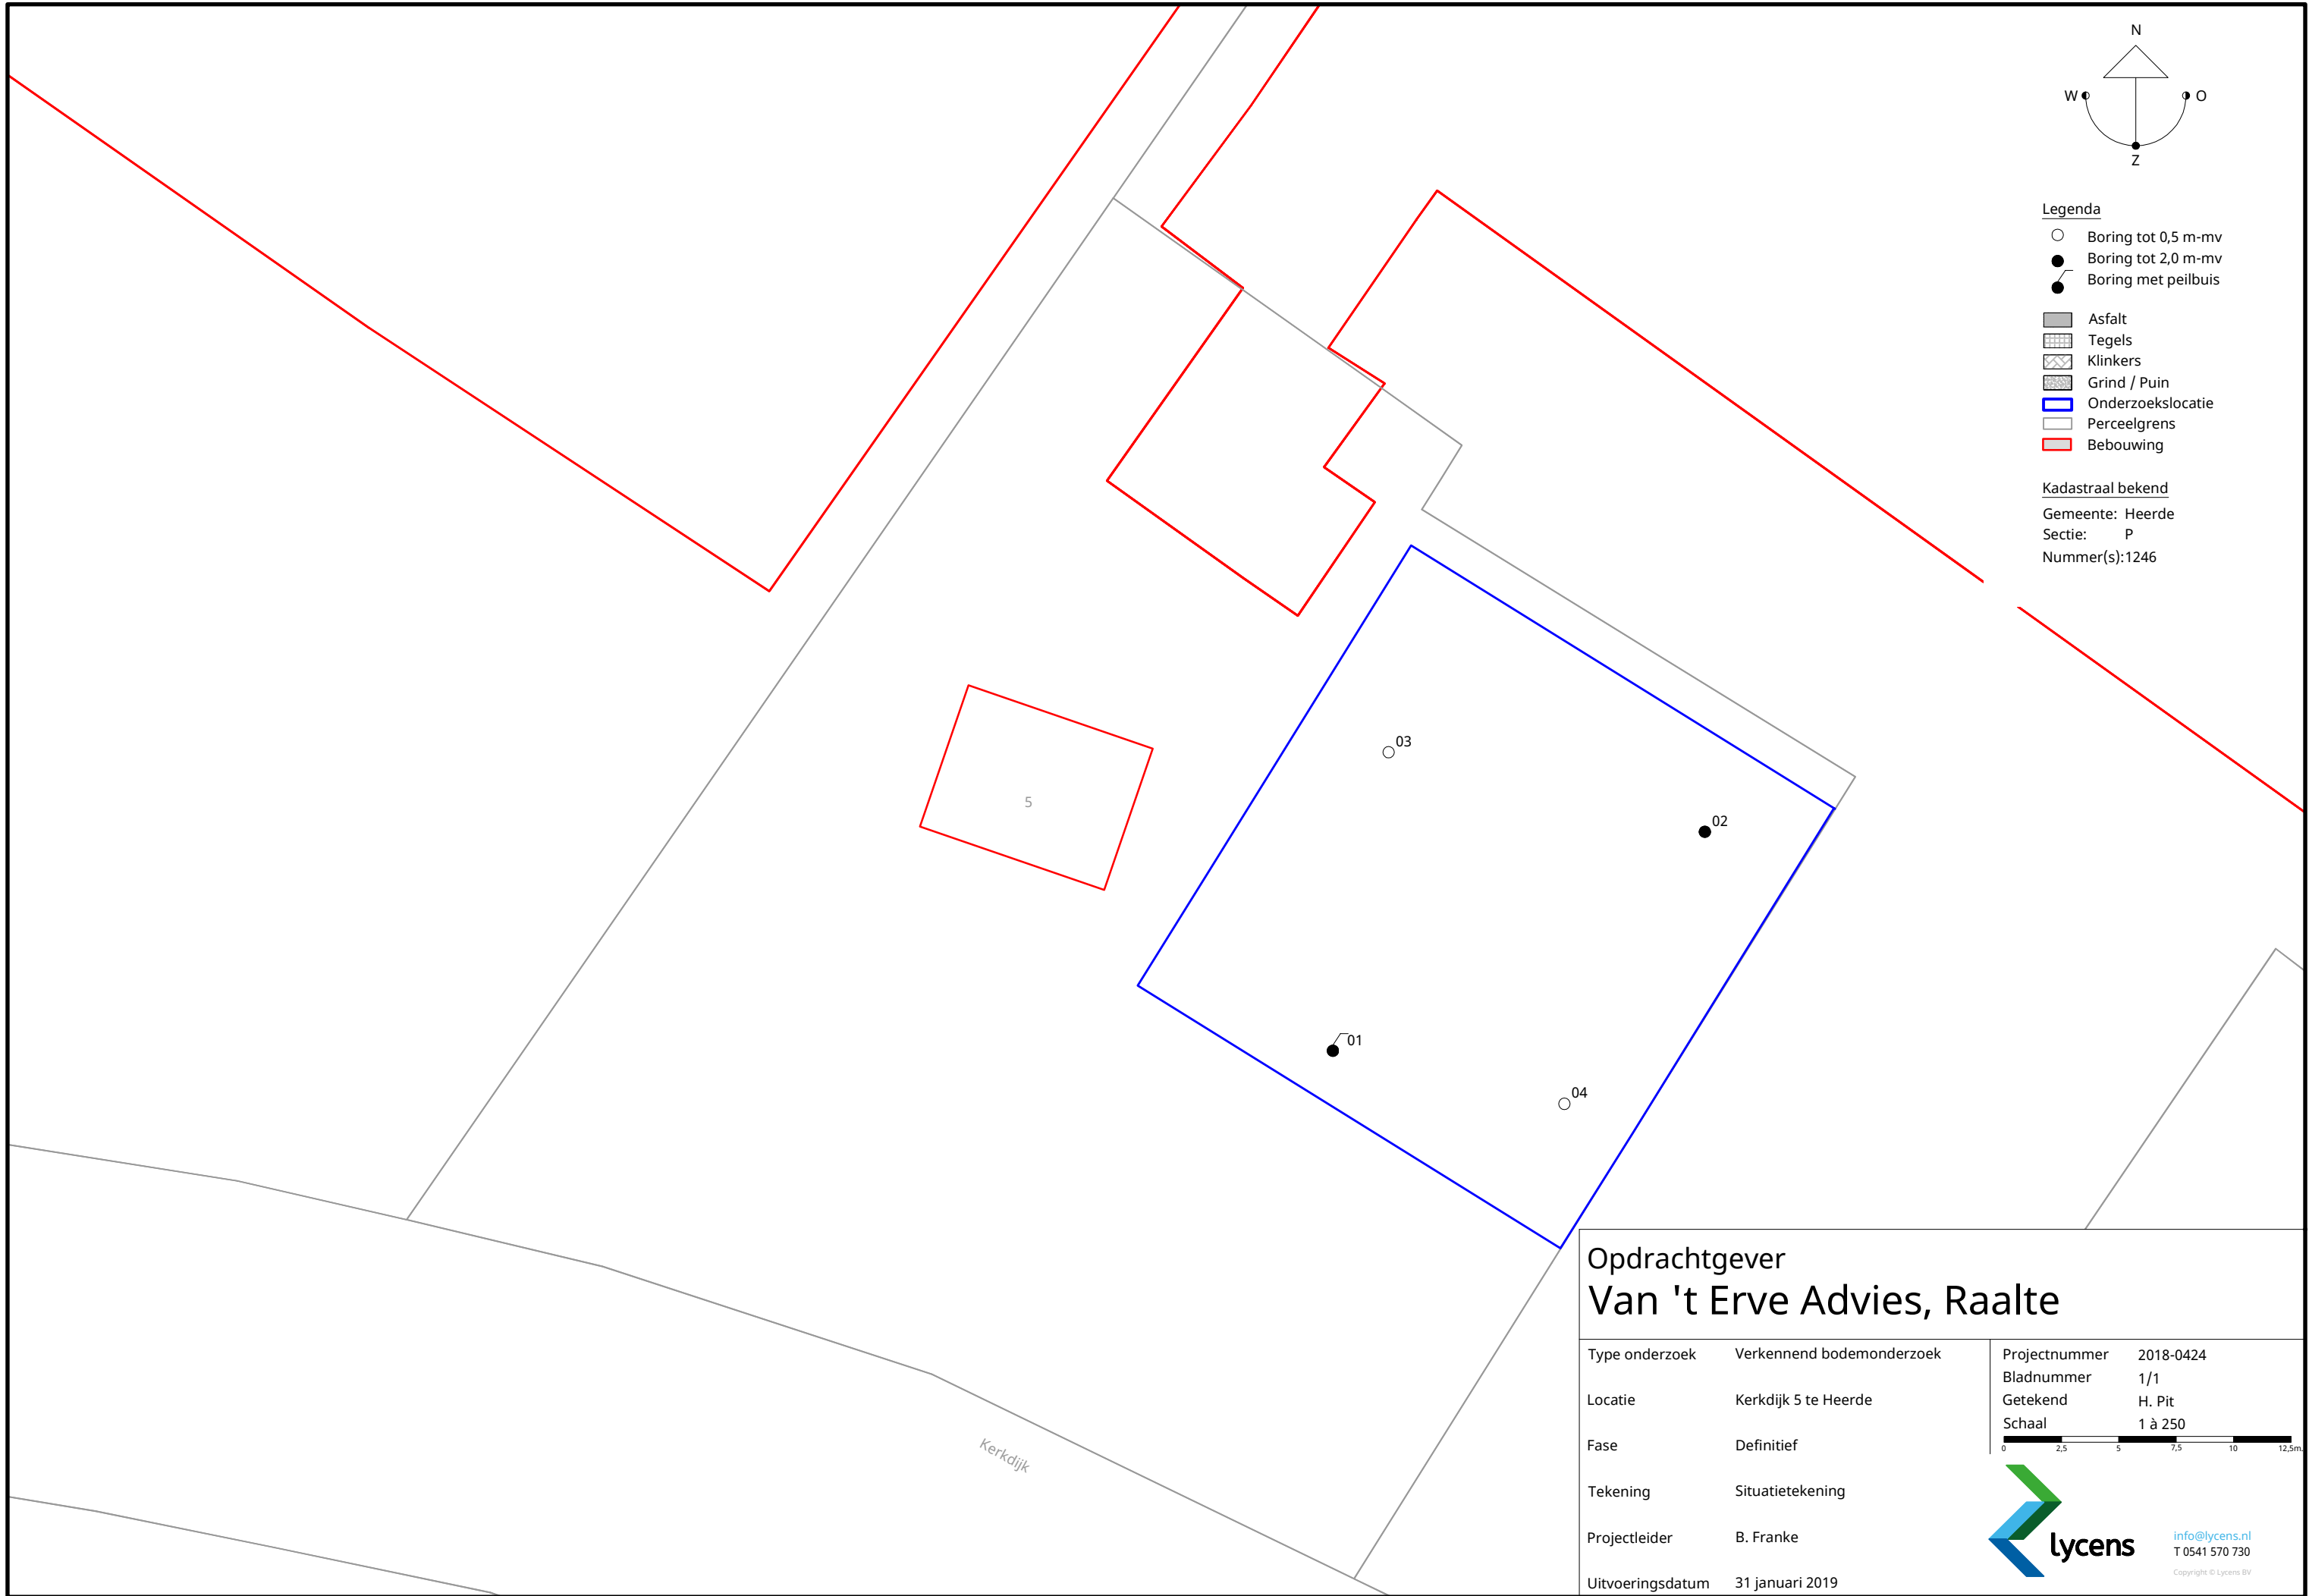
## Bijlage 2. Situatietekening

Vervolgens zijn in totaal vier boringen verricht. Hiervan zijn twee boringen verricht tot circa 0,5 m-mv, één boring tot circa 2,0 m-mv en één tot circa 2,5 m-mv welke is afgewerkt met een peilbuis. Het filter van de peilbuis staat op een diepte van circa 1,5 tot 2,5 m-mv. De peilbuis is na plaatsing op 31 januari 2019 en voor bemonstering conform NEN5744:2011 op 7 februari 2019 door de heer E.C. Karperien doorgepompt. De posities van de onderzoekpunten zijn op de tekening in bijlage 2 weergegeven.

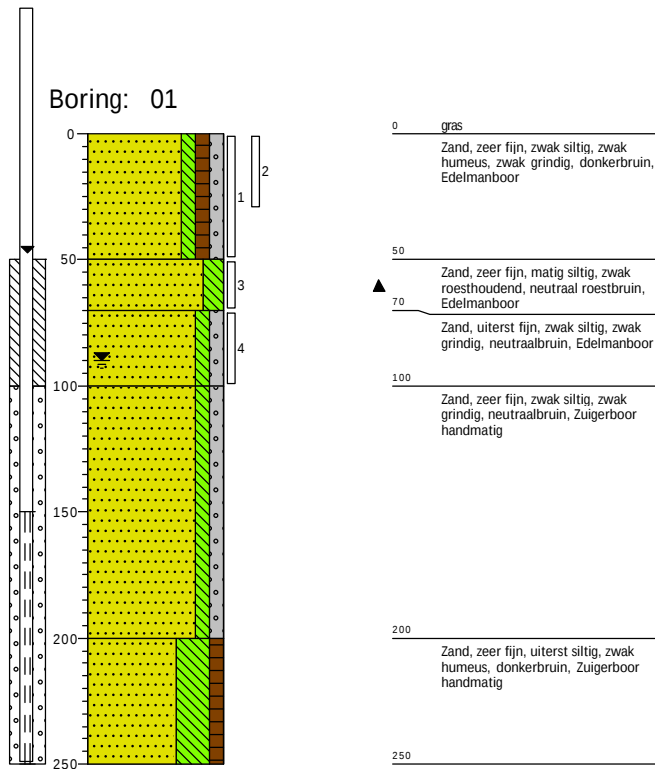
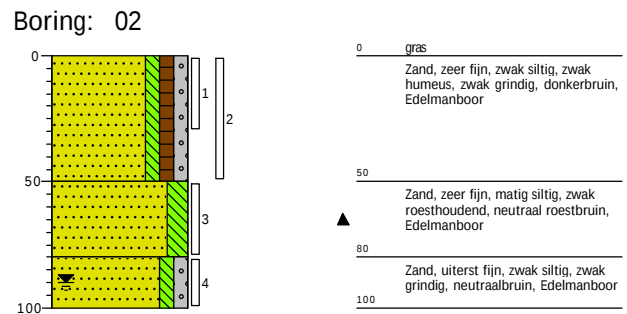
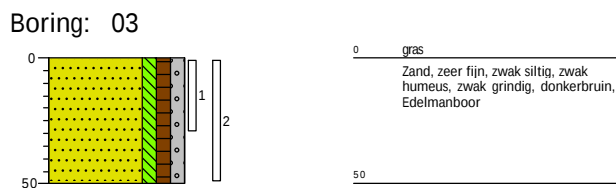
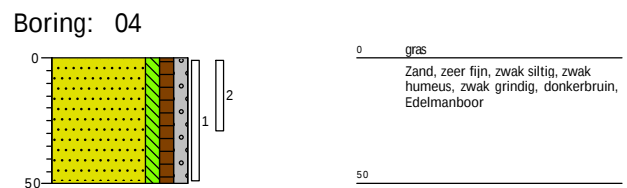
## Bijlage 3. Boorprofielen

Het vrijkomende materiaal is zintuiglijk beoordeeld op samenstelling, geur, kleur en overige bijzonderheden die kunnen duiden op een mogelijke bodemverontreiniging. De resultaten zijn samengevat beschreven in paragraaf 3.4. De uitgetekende bodemprofielen zijn opgenomen in bijlage 3.

Uit de bodemprofielen blijkt dat de bodem ter plaatse van de onderzoekslocatie bestaat uit zeer fijn zand. Aan het vrijkomende materiaal zijn tijdens het uitvoeren van de veldwerkzaamheden zintuiglijk geen waarnemingen gedaan die duiden op een mogelijke bodemverontreiniging. Er zijn tevens geen waarnemingen gedaan welke duiden op een mogelijk verontreiniging met asbest in de bodem.
