## Verkennd Bodemonderzoek

Project: 2022-268

Locatie: Dorpsstraat 25 te Heerde

Datum: 29 september 2022

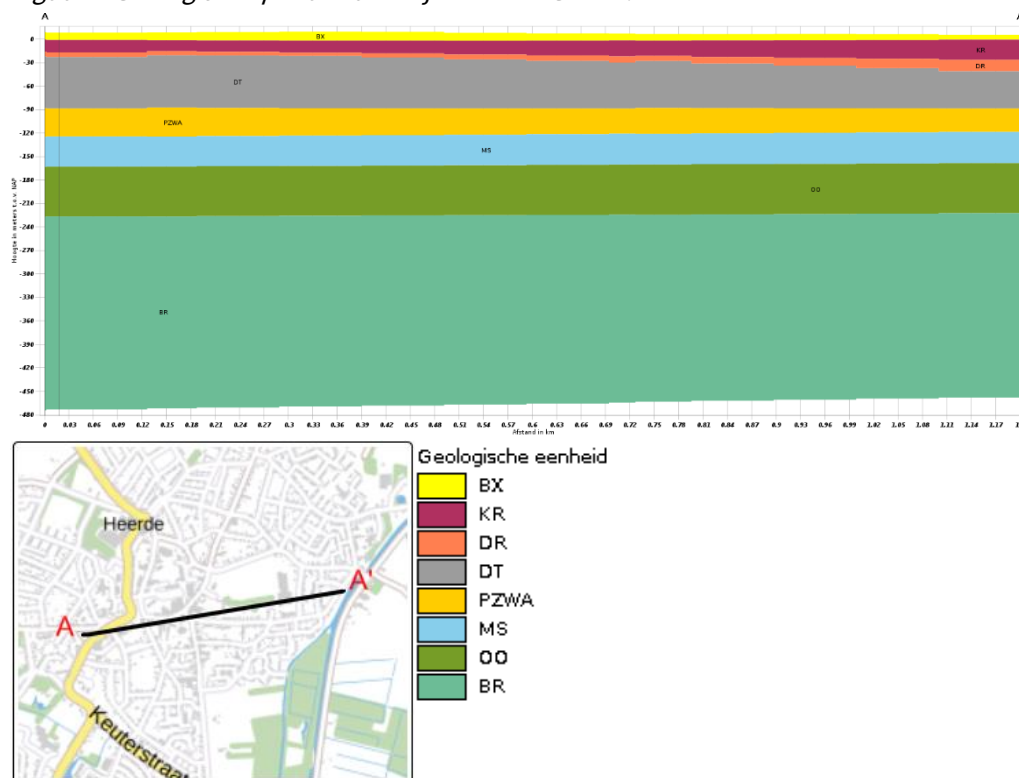
*Figuur 1 Geologisch opbouw landelijk model DGM v2.2*

De boorlocatie bevindt zich circa 3 meter boven NAP. De regionale grondwaterstroming is noordwestelijk.

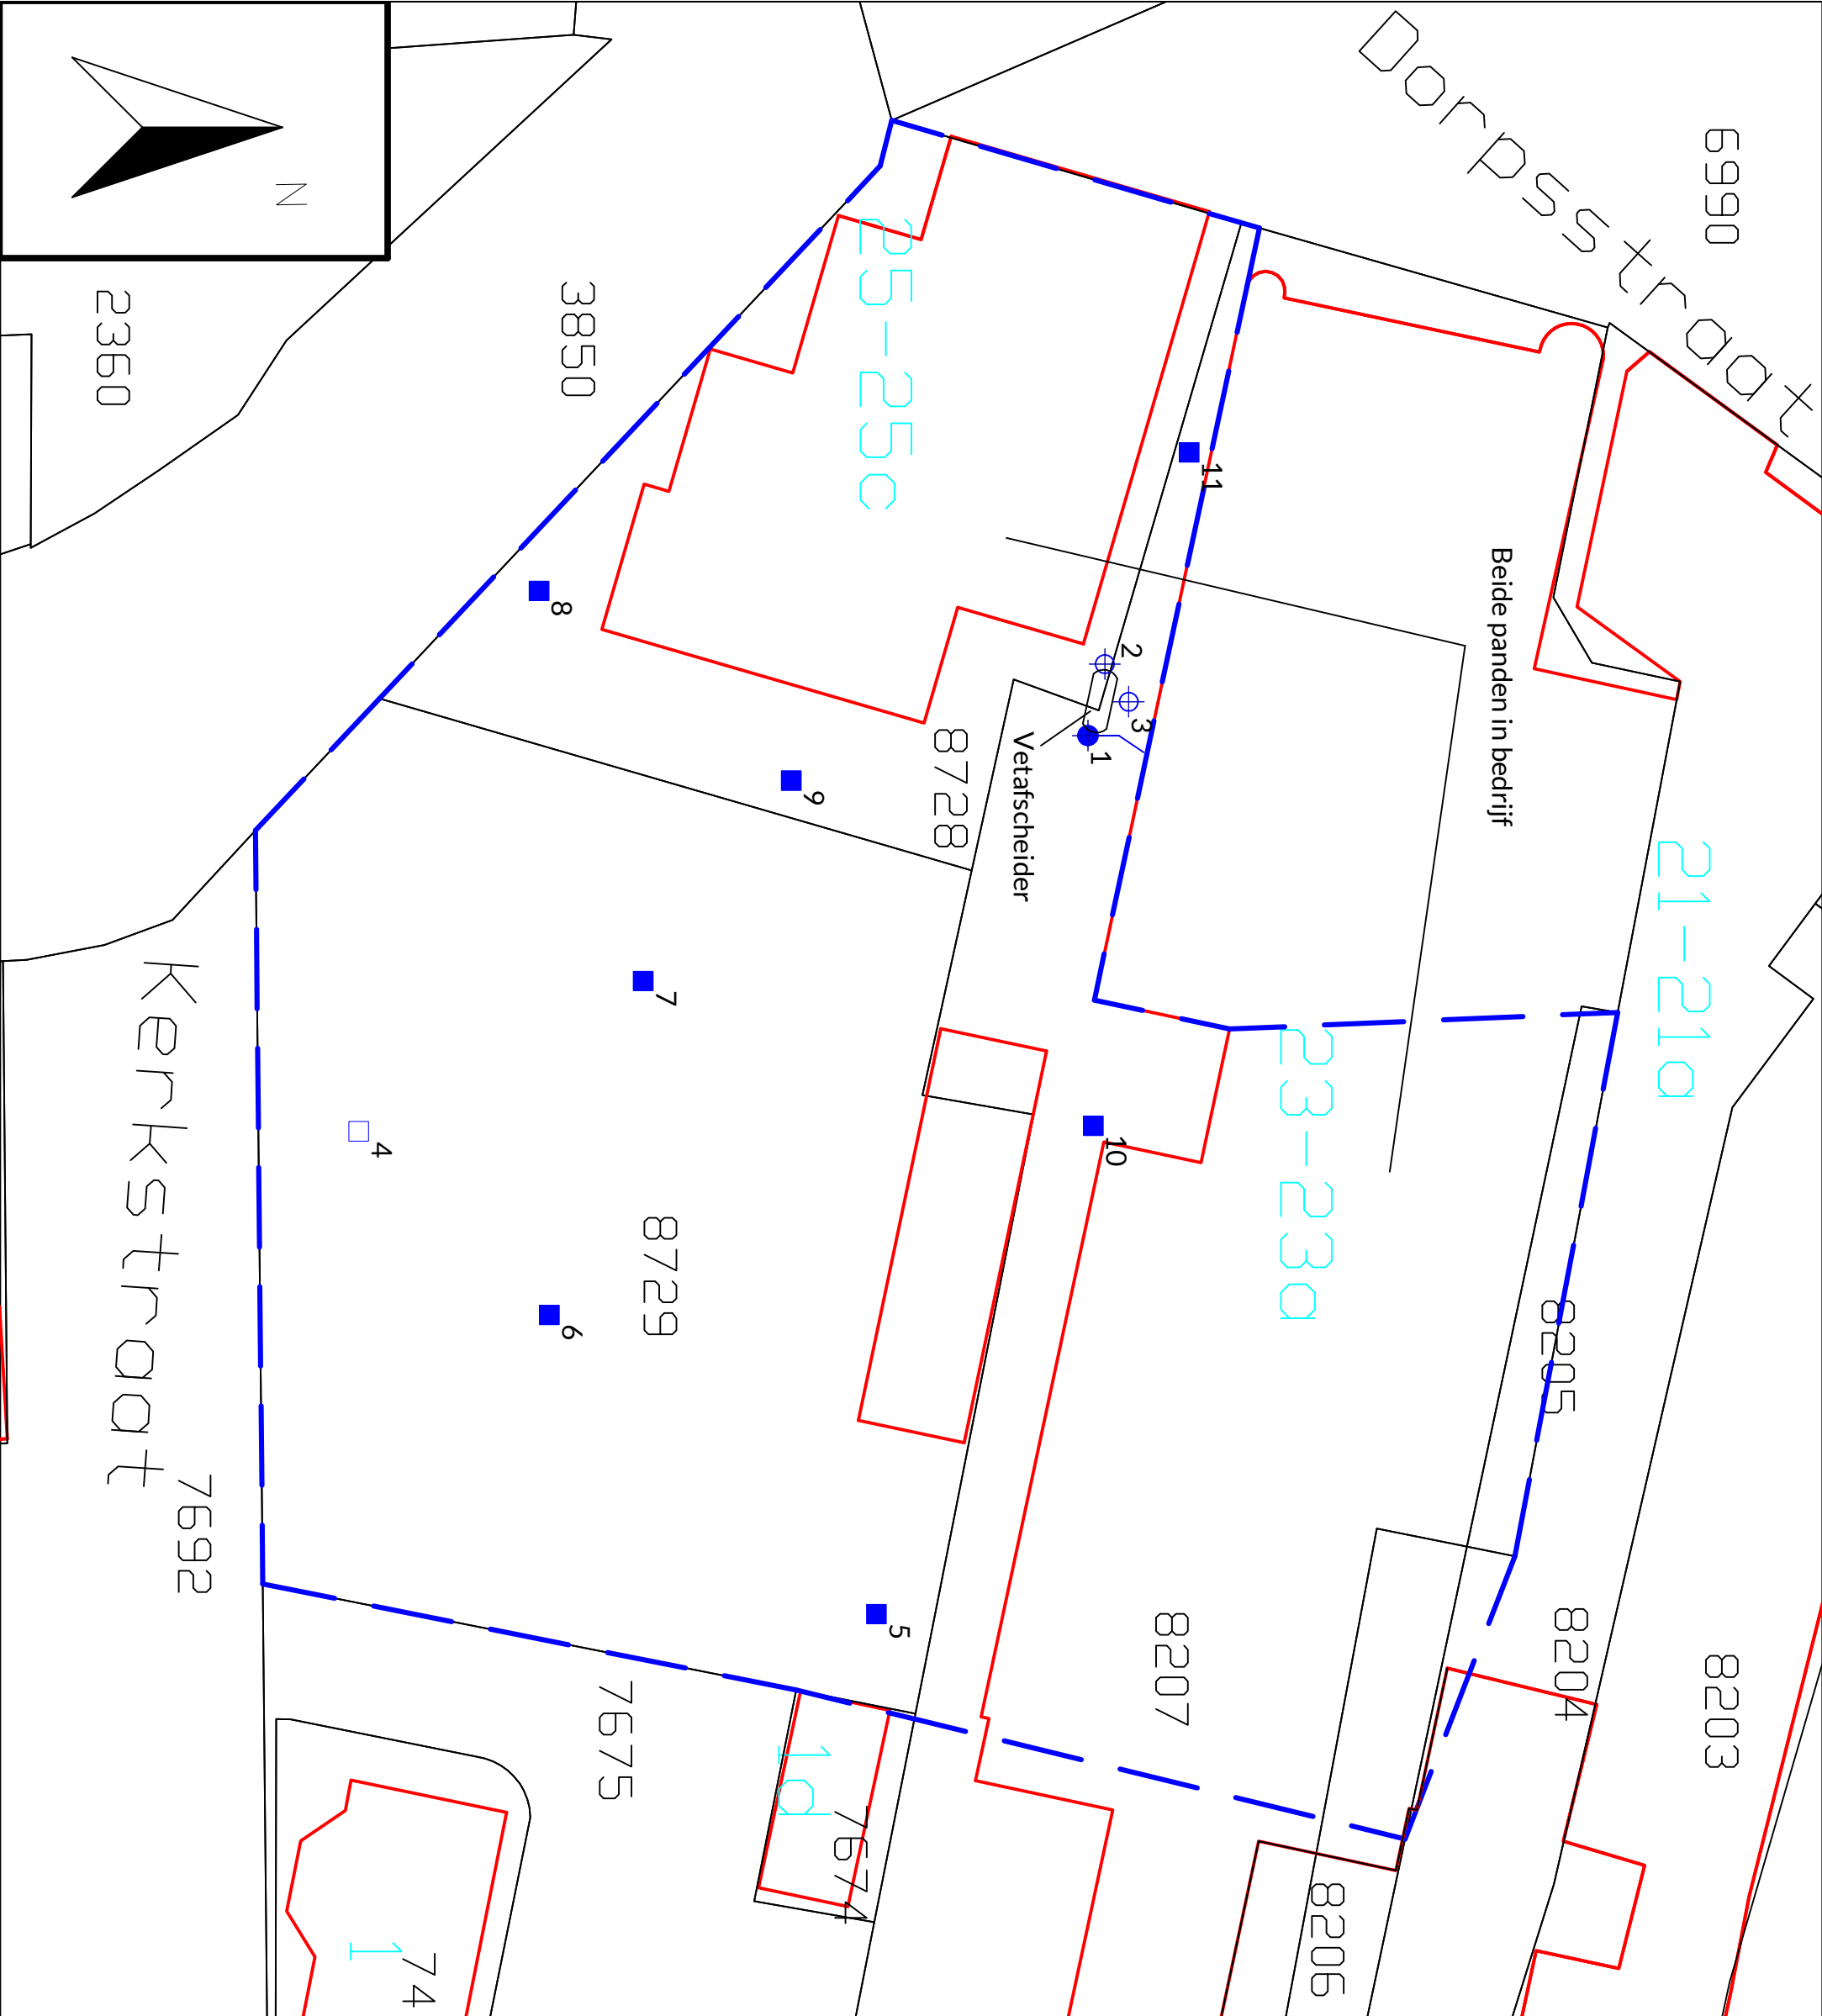
Overzichtstekening boorpunten

De veldwerkzaamheden zijn uitgevoerd op 14 september 2022 (plaatsing peilbuis en monsternamen grond), en 22 september 2022 (monsternamen grondwater). De positie van de boorlocaties zijn weergegeven in bijlage III.

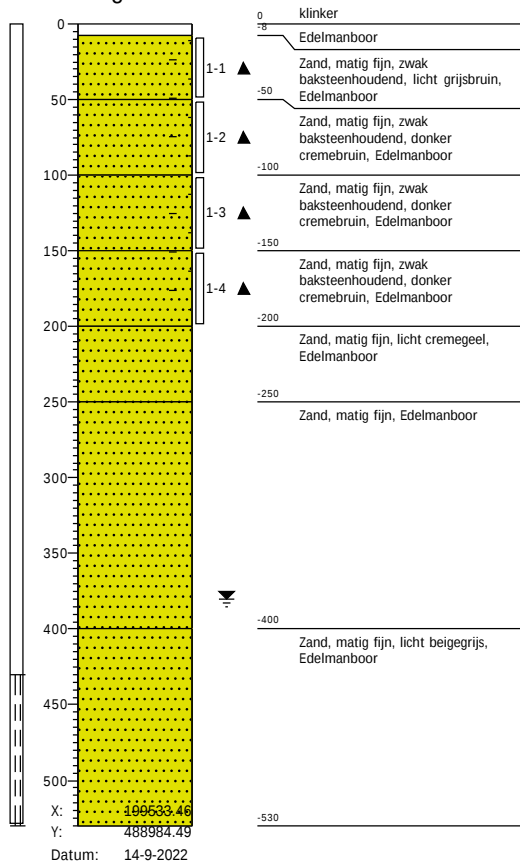
## Boring: 1

| Boring/Gat | Diepte boring (m -mv) | Traject (m -mv) | Grondsoort | Waargenomen bijzonderheden |
|---|---|---|---|---|
| 1 | 5,30 | 0,08 - 0,50 | Zand | zwak baksteenhoudend |
| | | 0,50 - 1,00 | Zand | zwak baksteenhoudend |
| | | 1,00 - 1,50 | Zand | zwak baksteenhoudend |
| | | 1,50 - 2,00 | Zand | zwak baksteenhoudend |

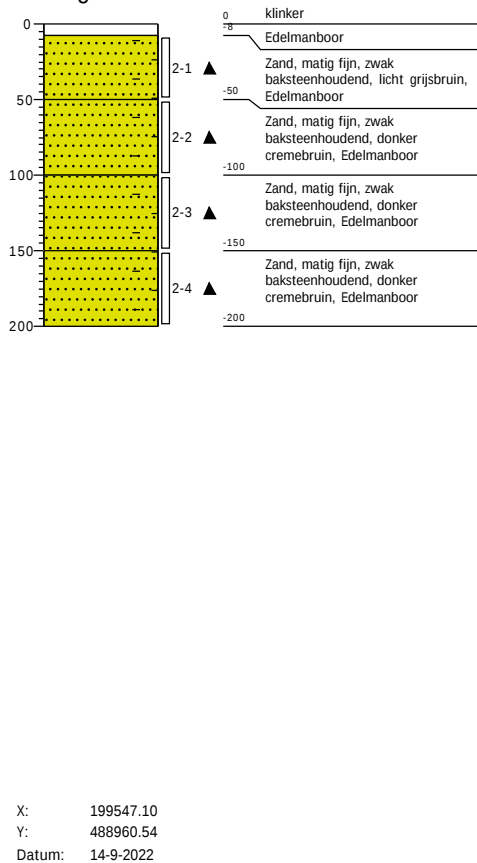
## Boring: 2

| Boring/Gat | Diepte boring (m -mv) | Traject (m -mv) | Grondsoort | Waargenomen bijzonderheden |
|---|---|---|---|---|
| 2 | 2,00 | 0,08 - 0,50 | Zand | zwak baksteenhoudend |
| | | 0,50 - 1,00 | Zand | zwak baksteenhoudend |
| | | 1,00 - 1,50 | Zand | zwak baksteenhoudend |
| | | 1,50 - 2,00 | Zand | zwak baksteenhoudend |

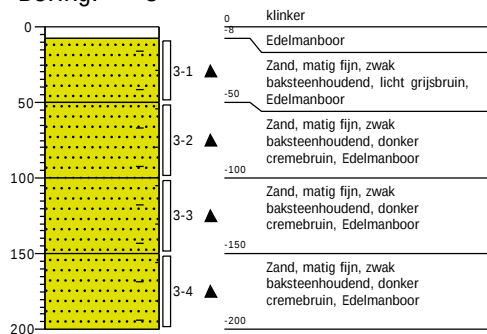
## Boring: 3

| Boring/Gat | Diepte boring (m -mv) | Traject (m -mv) | Grondsoort | Waargenomen bijzonderheden |
|---|---|---|---|---|
| 3 | 2,00 | 0,08 - 0,50 | Zand | zwak baksteenhoudend |

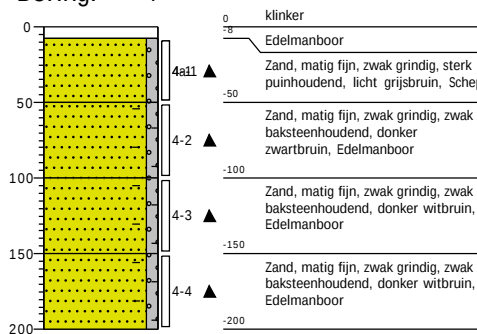
## Boring: 4

| Boring/Gat | Diepte boring (m -mv) | Traject (m -mv) | Grondsoort | Waargenomen bijzonderheden |
|---|---|---|---|---|
| 4 | 2,00 | 0,08 - 0,50 | Zand | sterk puinhoudend |

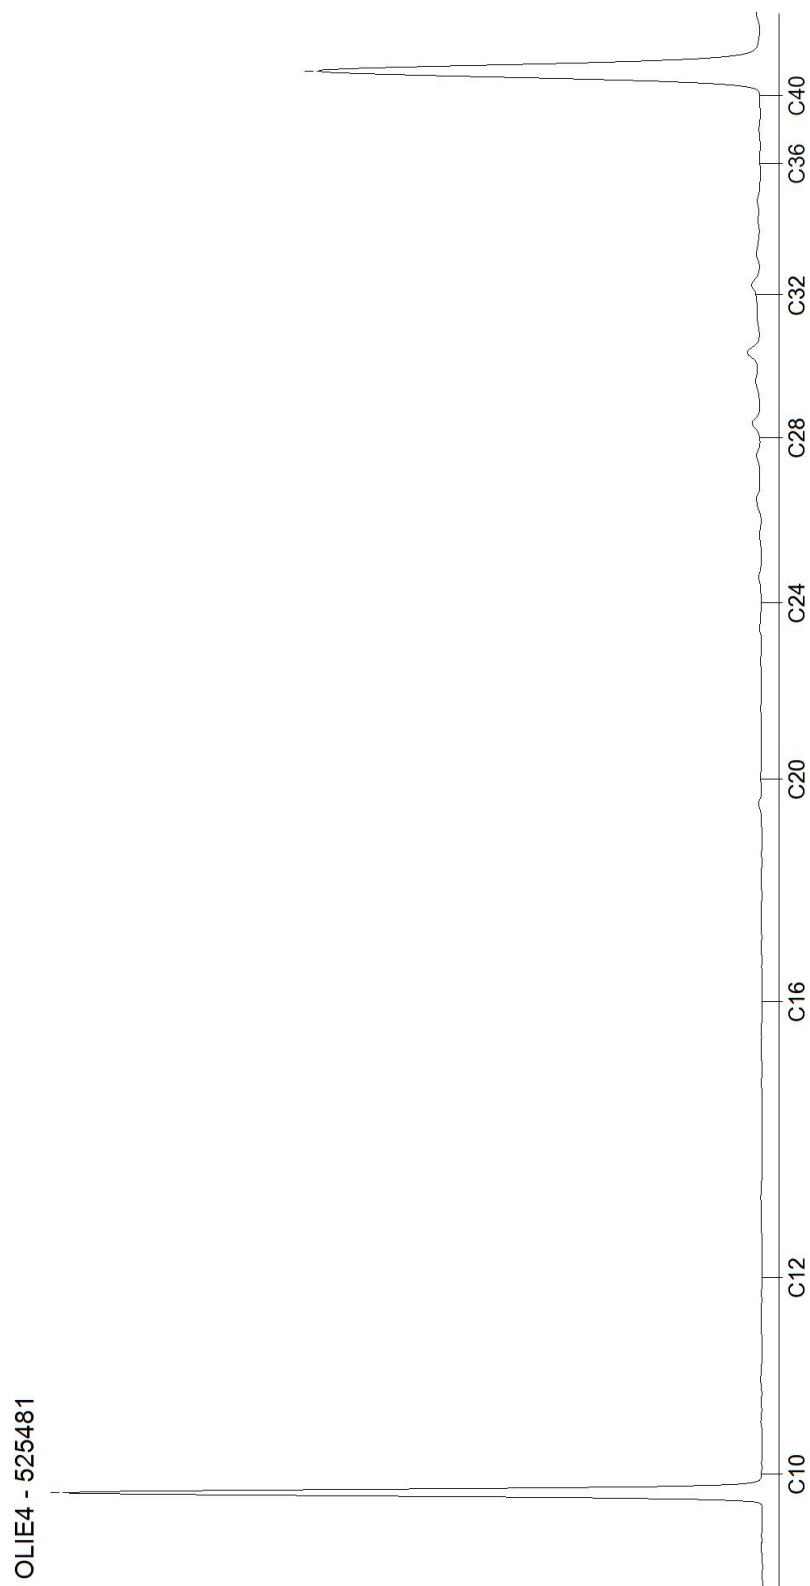
**Monster beschrijving: BM1**

CHROMATOGRAM for Order No. 1193175, Analysis No. 525481, created at 19.09.2022 06:24:58

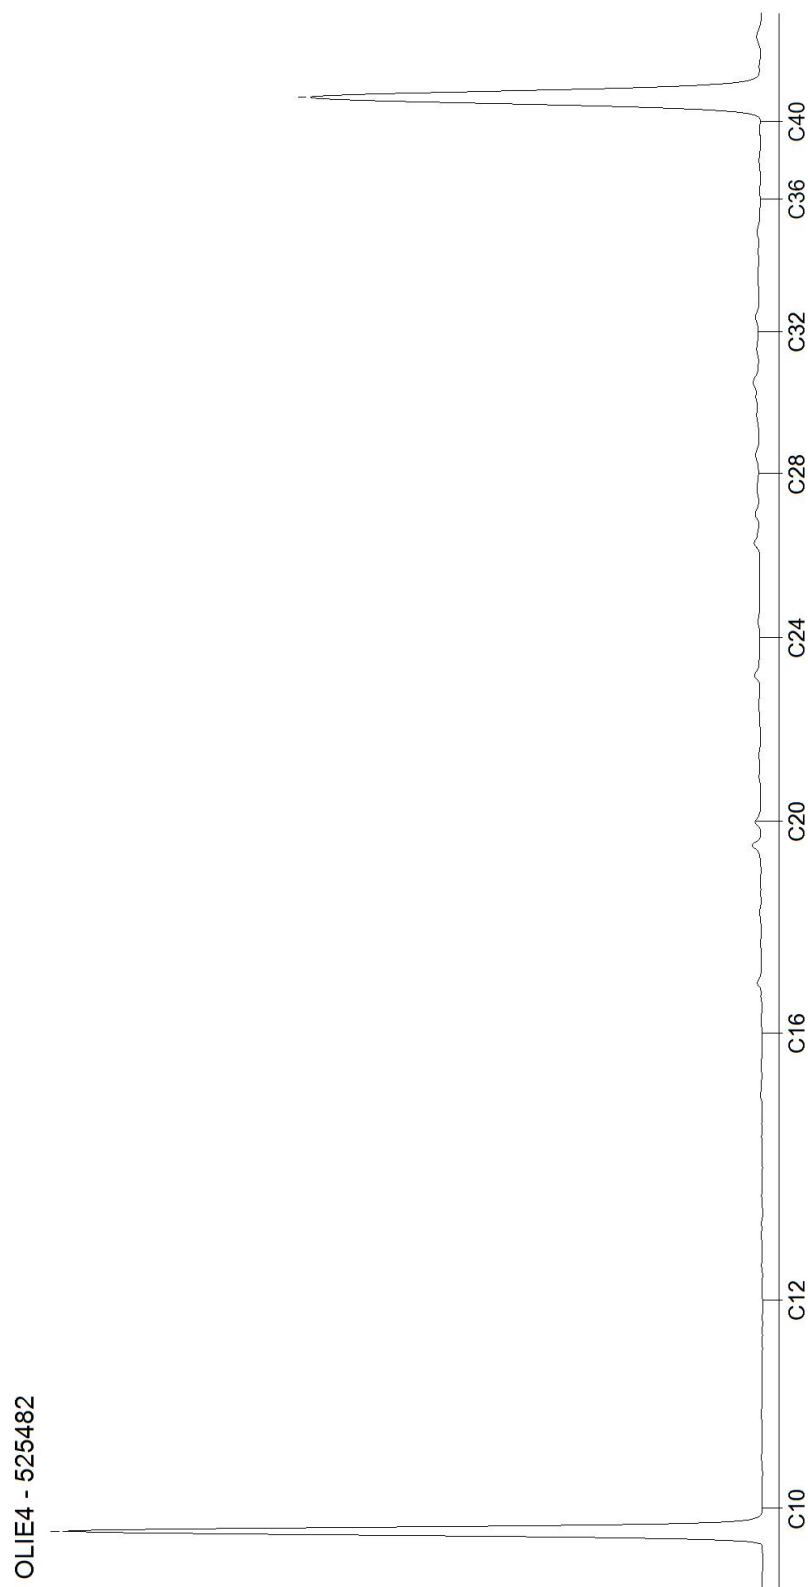
**Monster beschrijving: BM2**

CHROMATOGRAM for Order No. 1193175, Analysis No. 525482, created at 19.09.2022 06:24:58

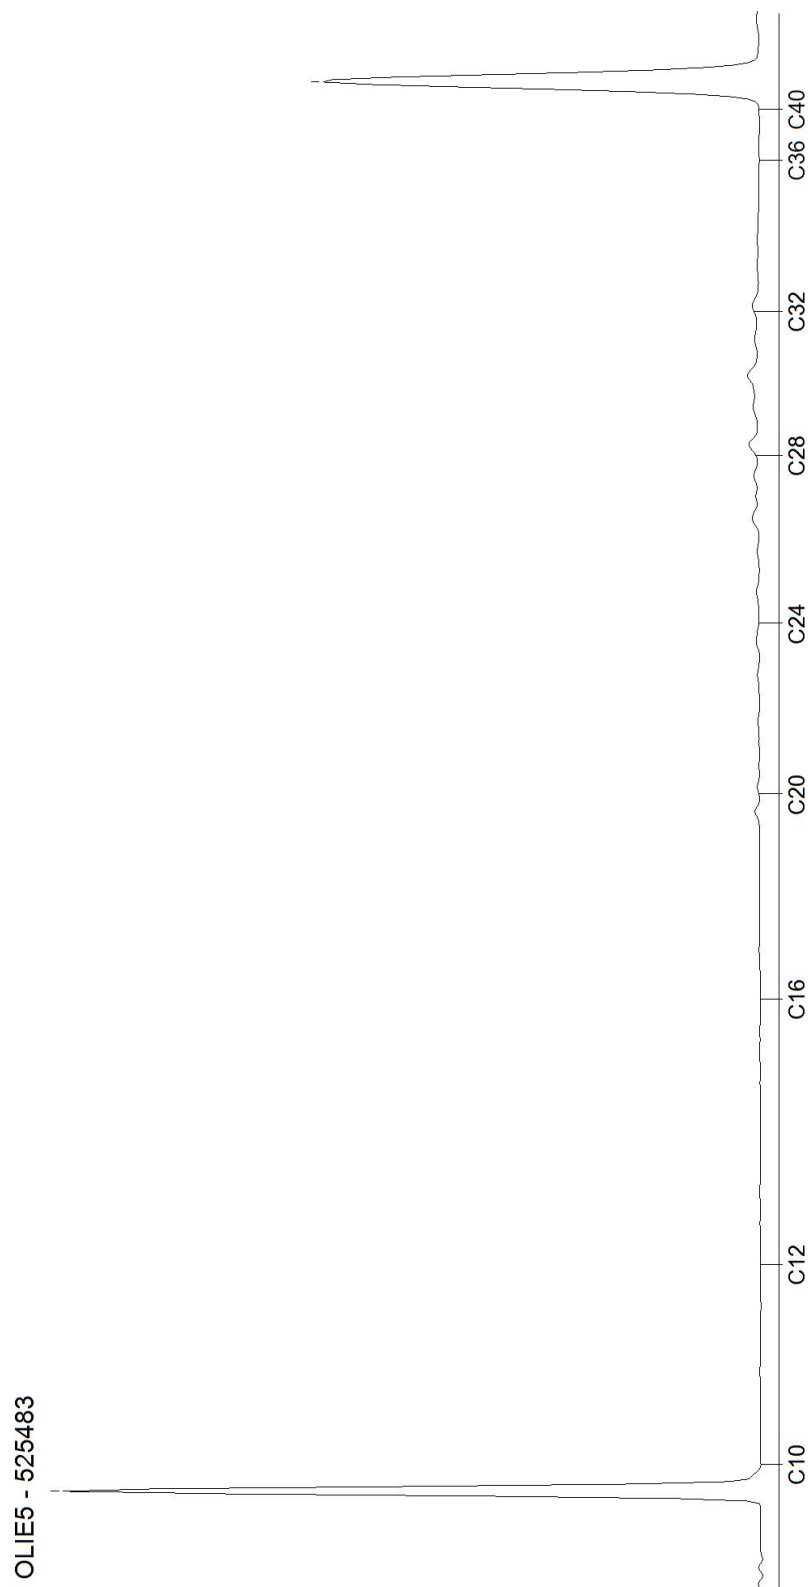
**Monster beschrijving: OM1**

CHROMATOGRAM for Order No. 1193175, Analysis No. 525483, created at 19.09.2022 05:58:13

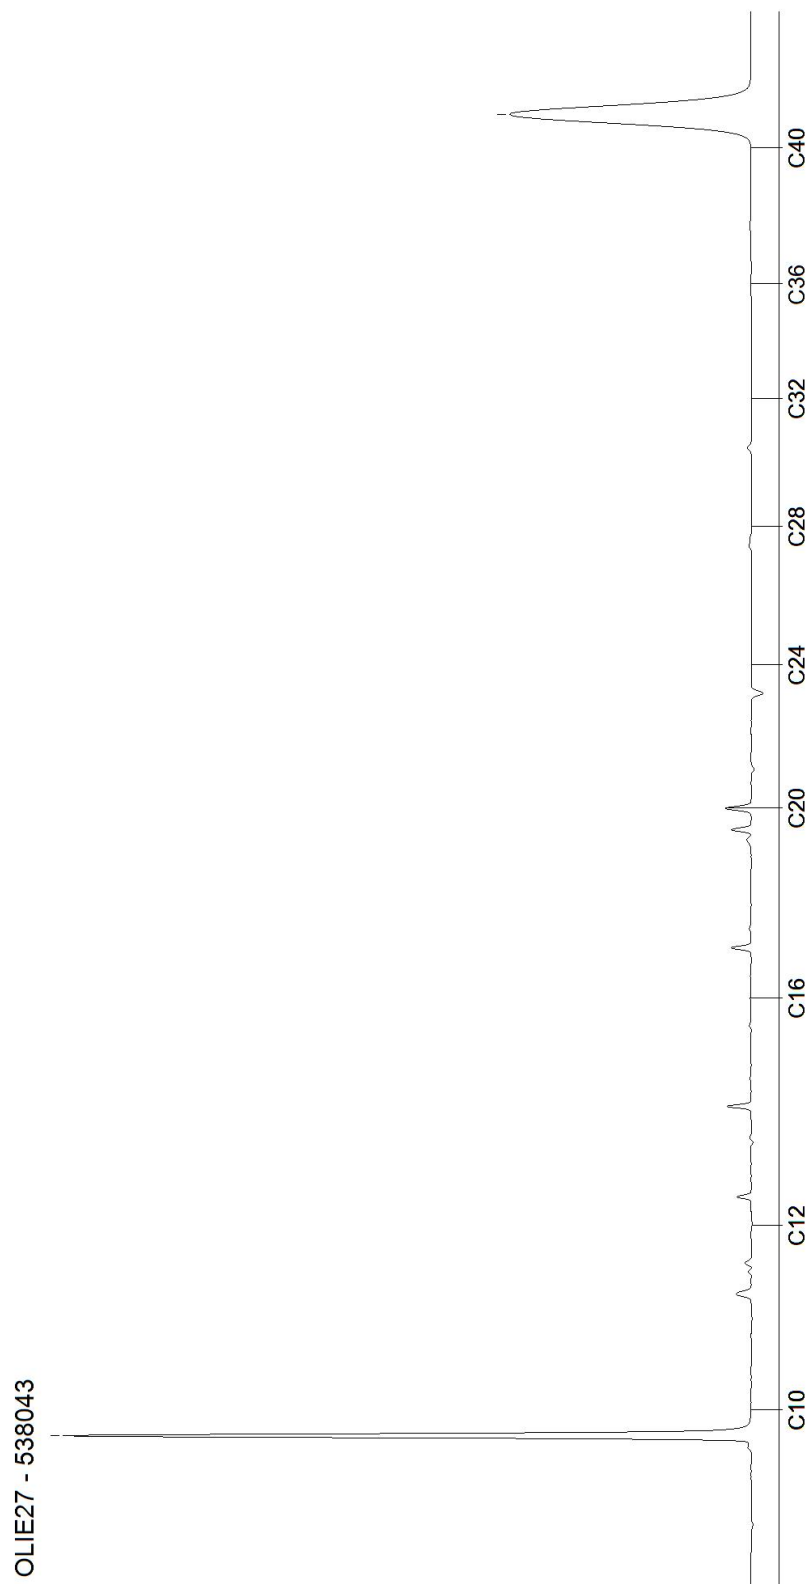
**Monster beschrijving: Pb1wm1**

CHROMATOGRAM for Order No. 1195491, Analysis No. 538043, created at 27.09.2022 13:44:53
