## Verkennd Bodemonderzoek

Project: 2021-162

Locatie: Dorpsstraat 27 te Heerde

Datum: 16 juli 2021

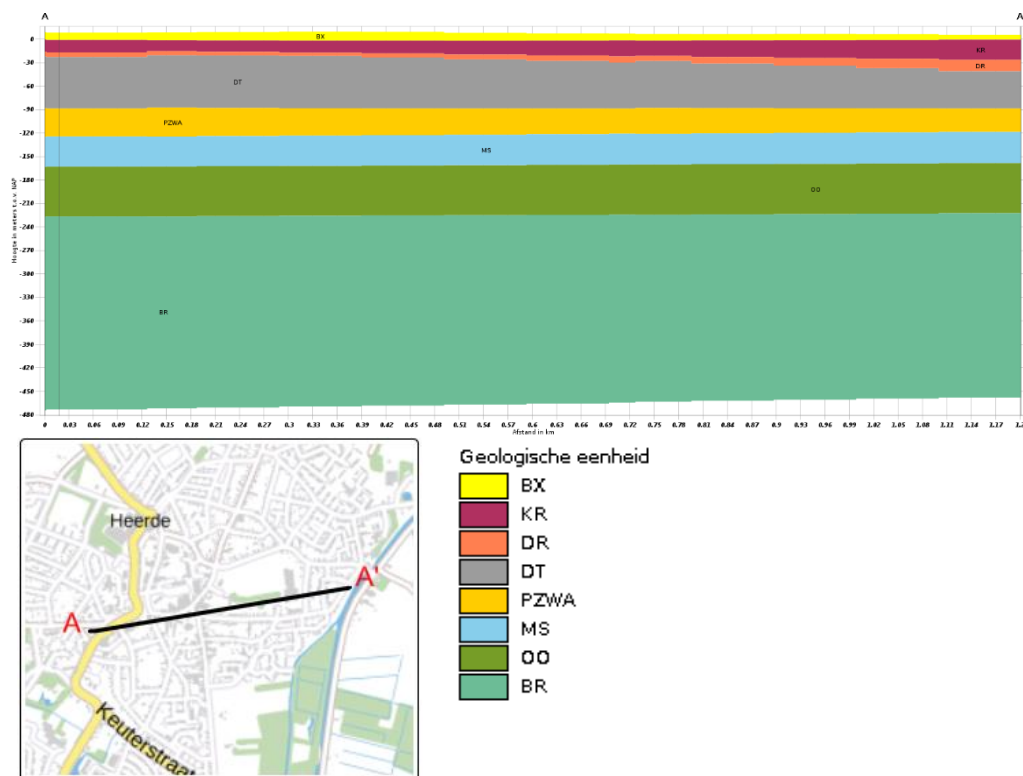
Figuur 1 Geologisch opbouw landelijk model DGM v2.2

De regionale geohydrologische bodemopbouw is weergegeven in onderstaande figuur.

De boorlocatie bevindt zich circa 9 meter boven NAP. De regionale grondwaterstroming is noordwestelijk.

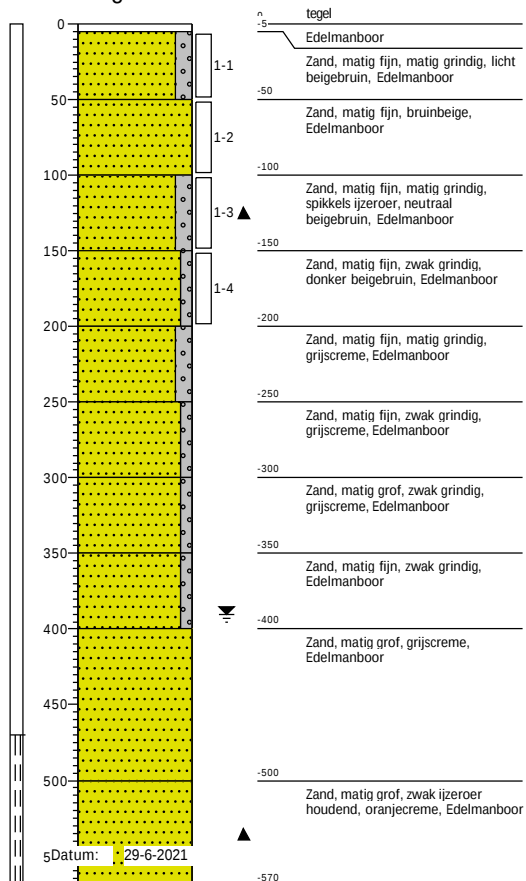
### Boring: 1

| Boring/Gat | Diepte boring (m -mv) | Traject (m -mv) | Grondsoort | Waargenomen bijzonderheden |
|---|---|---|---|---|
| 1 | 5,70 | 1,00 - 1,50 | Zand | spikkels ijzeroer |
| | | 5,00 - 5,70 | Zand | zwak ijzeroer houdend |

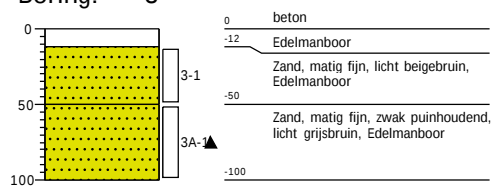
### Boring: 3

| Boring/Gat | Diepte boring (m -mv) | Traject (m -mv) | Grondsoort | Waargenomen bijzonderheden |
|---|---|---|---|---|
| 3 | 1,00 | 0,50 - 1,00 | Zand | zwak puinhoudend |

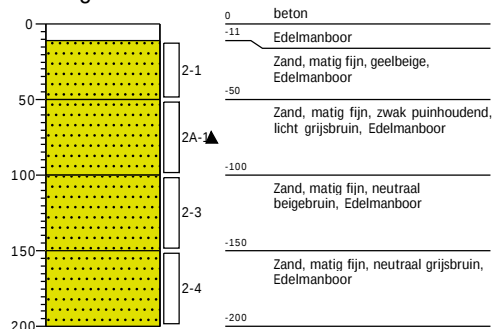
### Boring: 2

| Boring/Gat | Diepte boring (m -mv) | Traject (m -mv) | Grondsoort | Waargenomen bijzonderheden |
|---|---|---|---|---|
| 2 | 2,00 | 0,50 - 1,00 | Zand | zwak puinhoudend |

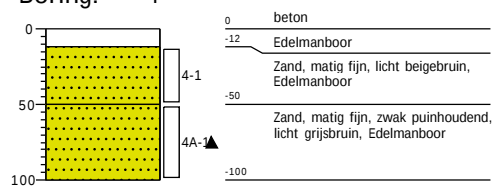
### Boring: 4

| Boring/Gat | Diepte boring (m -mv) | Traject (m -mv) | Grondsoort | Waargenomen bijzonderheden |
|---|---|---|---|---|
| 4 | 1,00 | 0,50 - 1,00 | Zand | zwak puinhoudend |

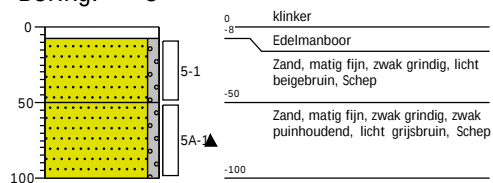
## Boring: 5

| Boring/Gat | Diepte boring (m -mv) | Traject (m -mv) | Grondsoort | Waargenomen bijzonderheden |
|---|---|---|---|---|
| 5 | 1,00 | 0,50 - 1,00 | Zand | zwak puinhoudend |

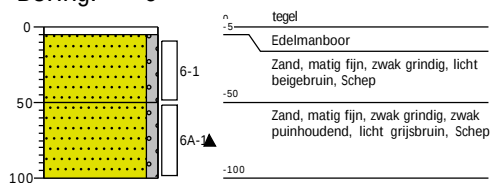
## Boring: 6

| Boring/Gat | Diepte boring (m -mv) | Traject (m -mv) | Grondsoort | Waargenomen bijzonderheden |
|---|---|---|---|---|
| 6 | 1,00 | 0,50 - 1,00 | Zand | zwak puinhoudend |

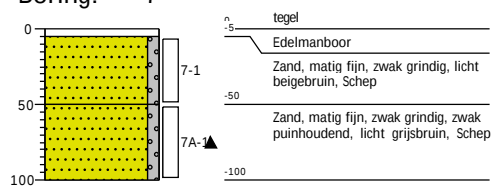
## Boring: 7

| Boring/Gat | Diepte boring (m -mv) | Traject (m -mv) | Grondsoort | Waargenomen bijzonderheden |
|---|---|---|---|---|
| 7 | 1,00 | 0,50 - 1,00 | Zand | zwak puinhoudend |

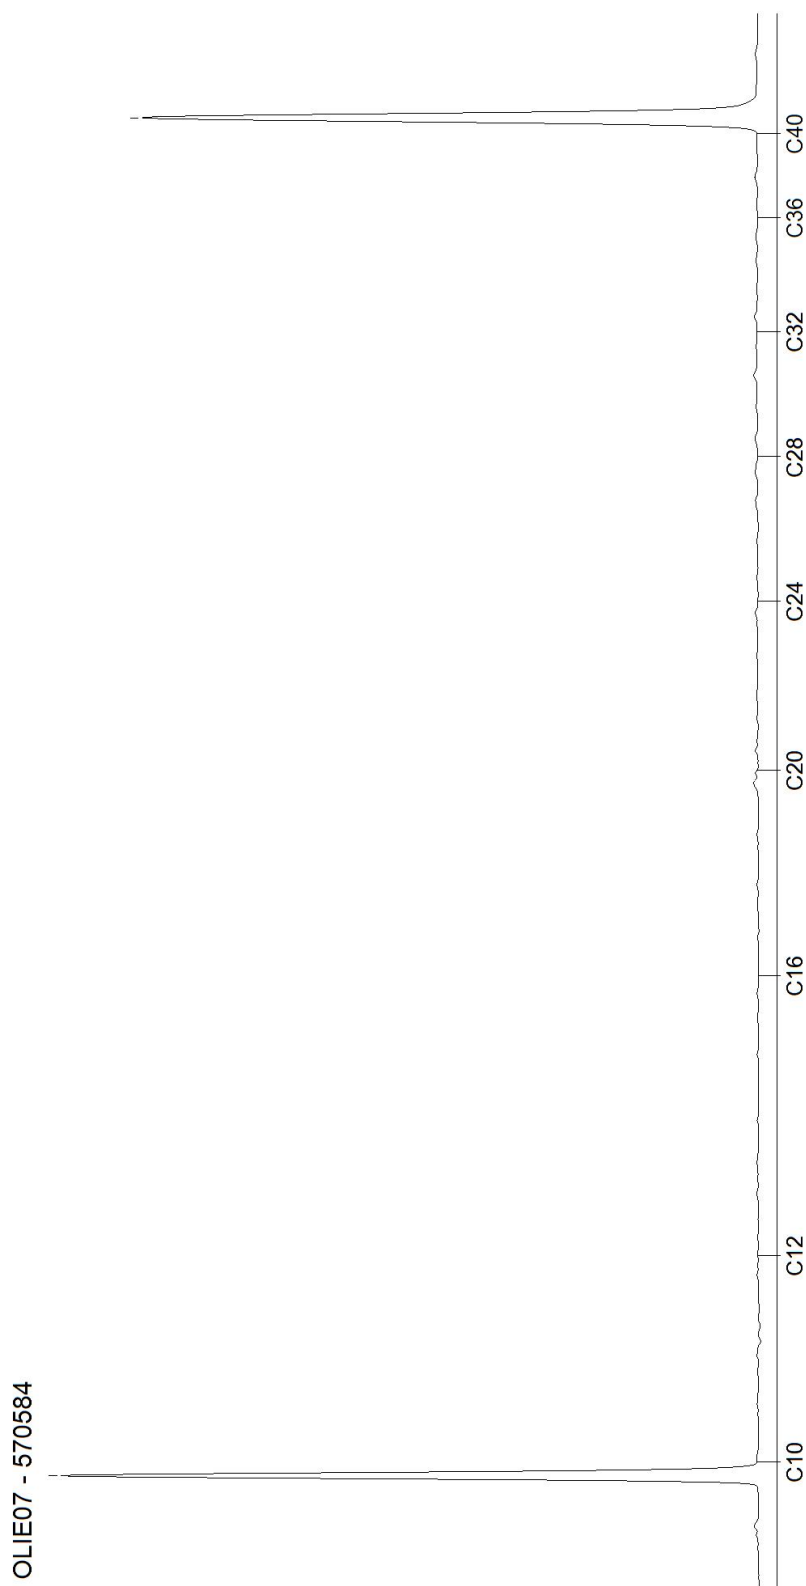
**Monster beschrijving: BM1**

CHROMATOGRAM for Order No. 1059384, Analysis No. 570584, created at 02.07.2021 07:23:41

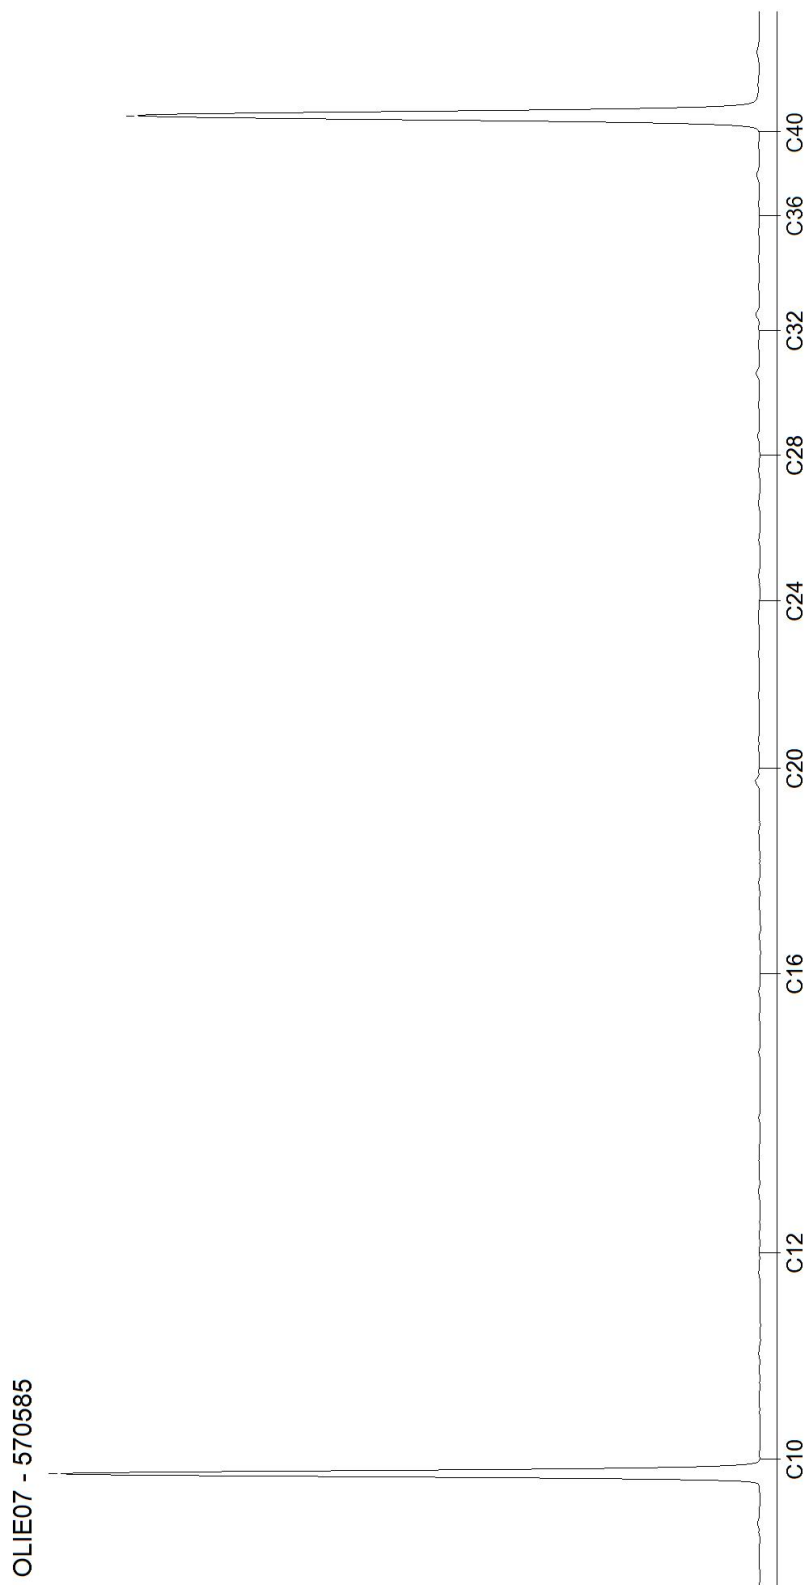
**Monster beschrijving: OM1**

CHROMATOGRAM for Order No. 1059384, Analysis No. 570585, created at 02.07.2021 07:23:41

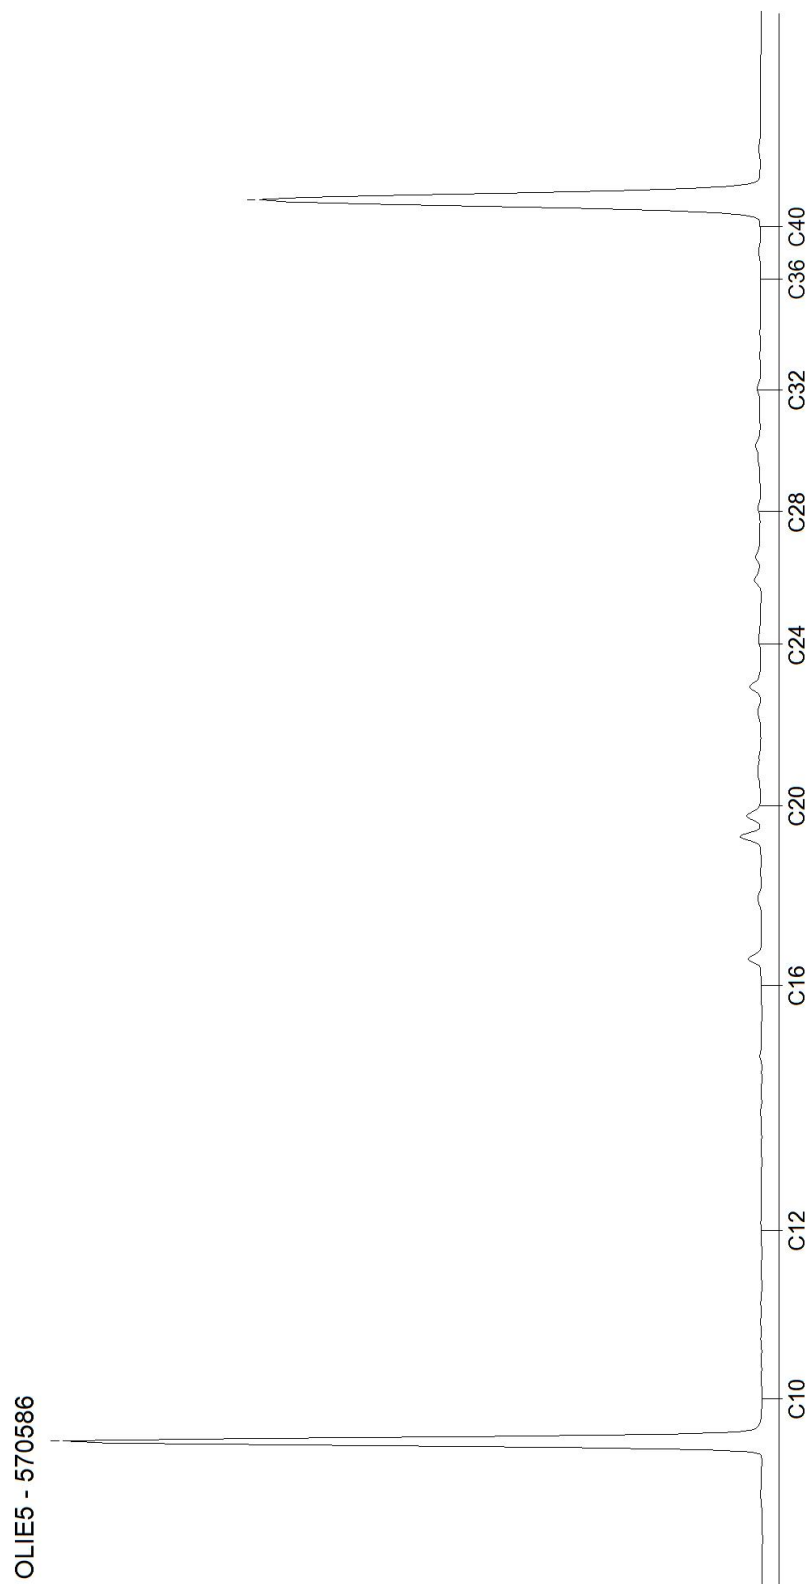
**Monster beschrijving: OM2**

CHROMATOGRAM for Order No. 1059384, Analysis No. 570586, created at 02.07.2021 07:14:58

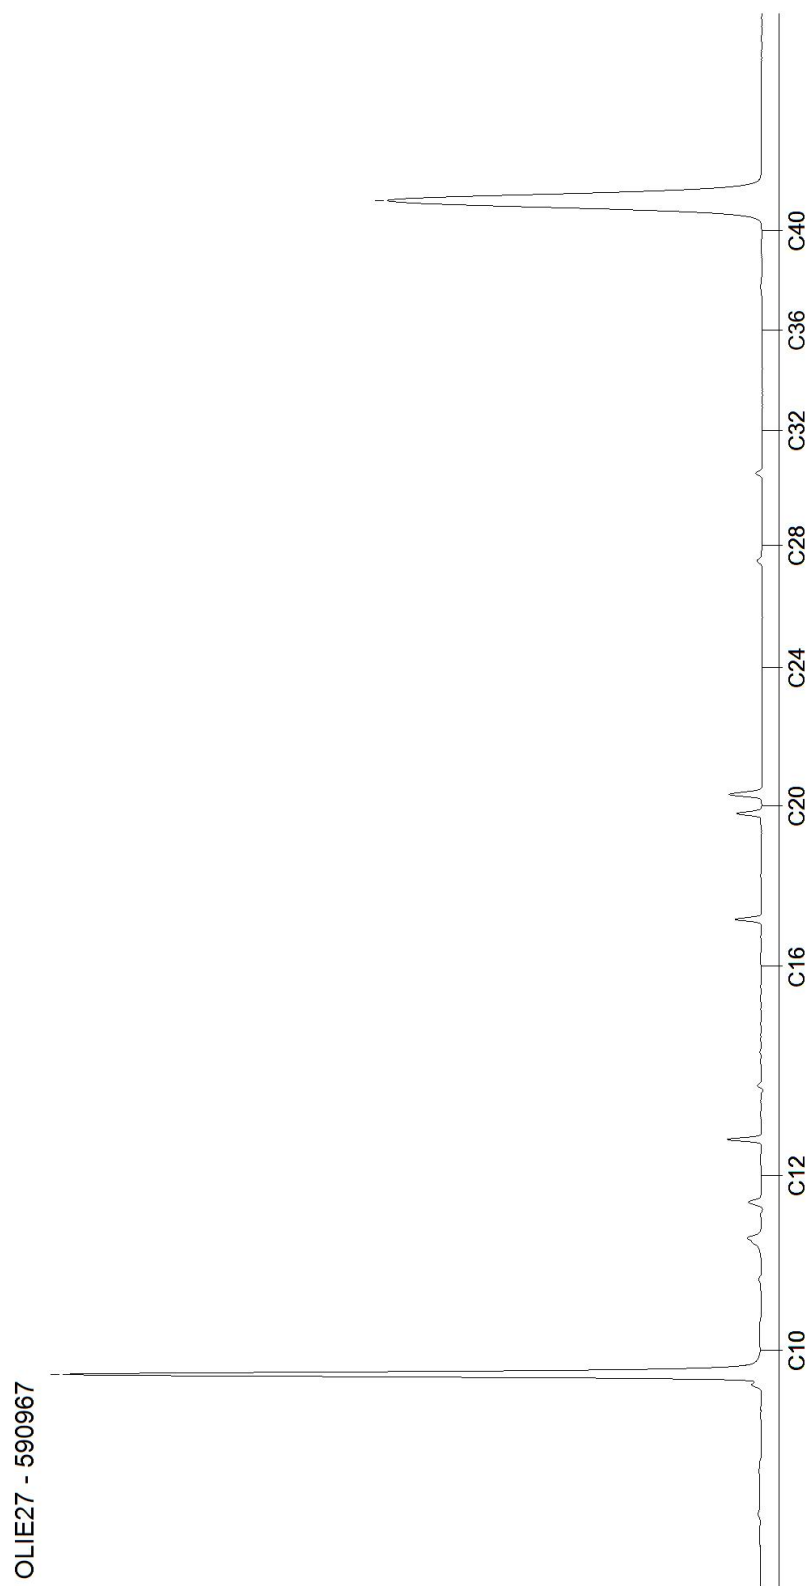
**Monster beschrijving: Pb1wm1**

CHROMATOGRAM for Order No. 1062963, Analysis No. 590967, created at 13.07.2021 10:36:51
