**RAPPORT VERKENNEND BODEMONDERZOEK**  
**conform NEN 5740 en NEN 5707**  
**Meenseweg 3-5 - Heerde**

# Rapport Verkennend Bodemonderzoek conform NEN 5740 en NEN 5707 Meenseweg 3-5 - Heerde

Projectcode: 18057610

Rapportagedatum: 14 september 2018

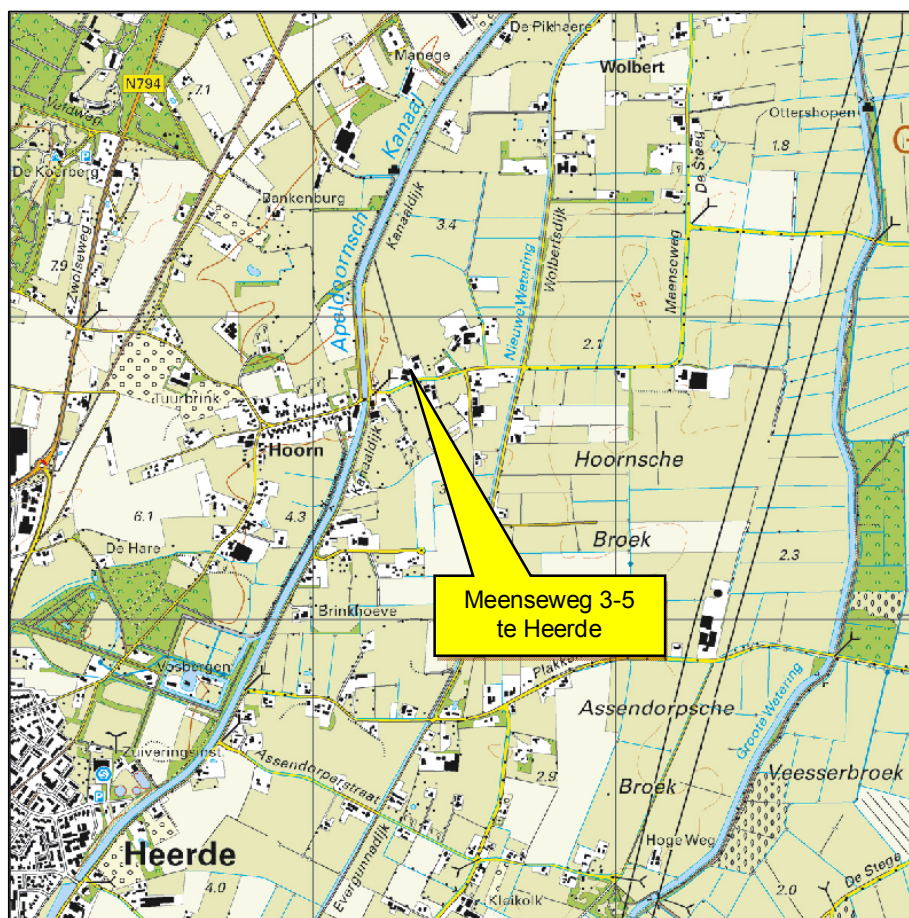
Bijlage I  
Regionale ligging locatie  
Boorplan verkennend bodemonderzoek, Kruse Milieu BV, september 2018

Er is sprake van een druppelzone als hemelwater via asbestverdachte golfplaten afwatert op onverhard terrein. In bijlage I is de regionale ligging van de locatie weergegeven en is het boorplan opgenomen.

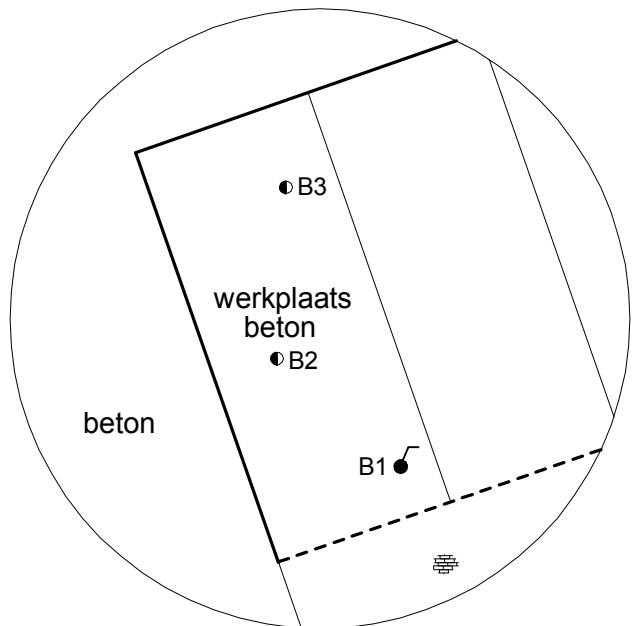
Detailtekening  
Deellocatie B  
Schaal 1 : 200

- In het westelijke deel van de kapschuur is een kleine werkplaats (deellocatie B) aanwezig, voor kleinschalig onderhoud aan (landbouw)voertuigen. Er vindt geen grootschalige opslag plaats van bodembedreigende stoffen.

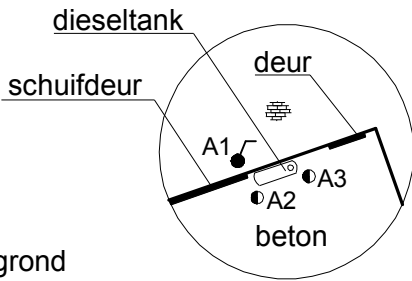
Detailtekening  
Deellocatie A  
Schaal 1 : 200

- In de deel van de woonboerderij staat een bovengrondse dieseltank van 1200 liter; er wordt buiten getankt (deellocatie A). Er zijn geen andere voormalige brandstoftanks bekend.

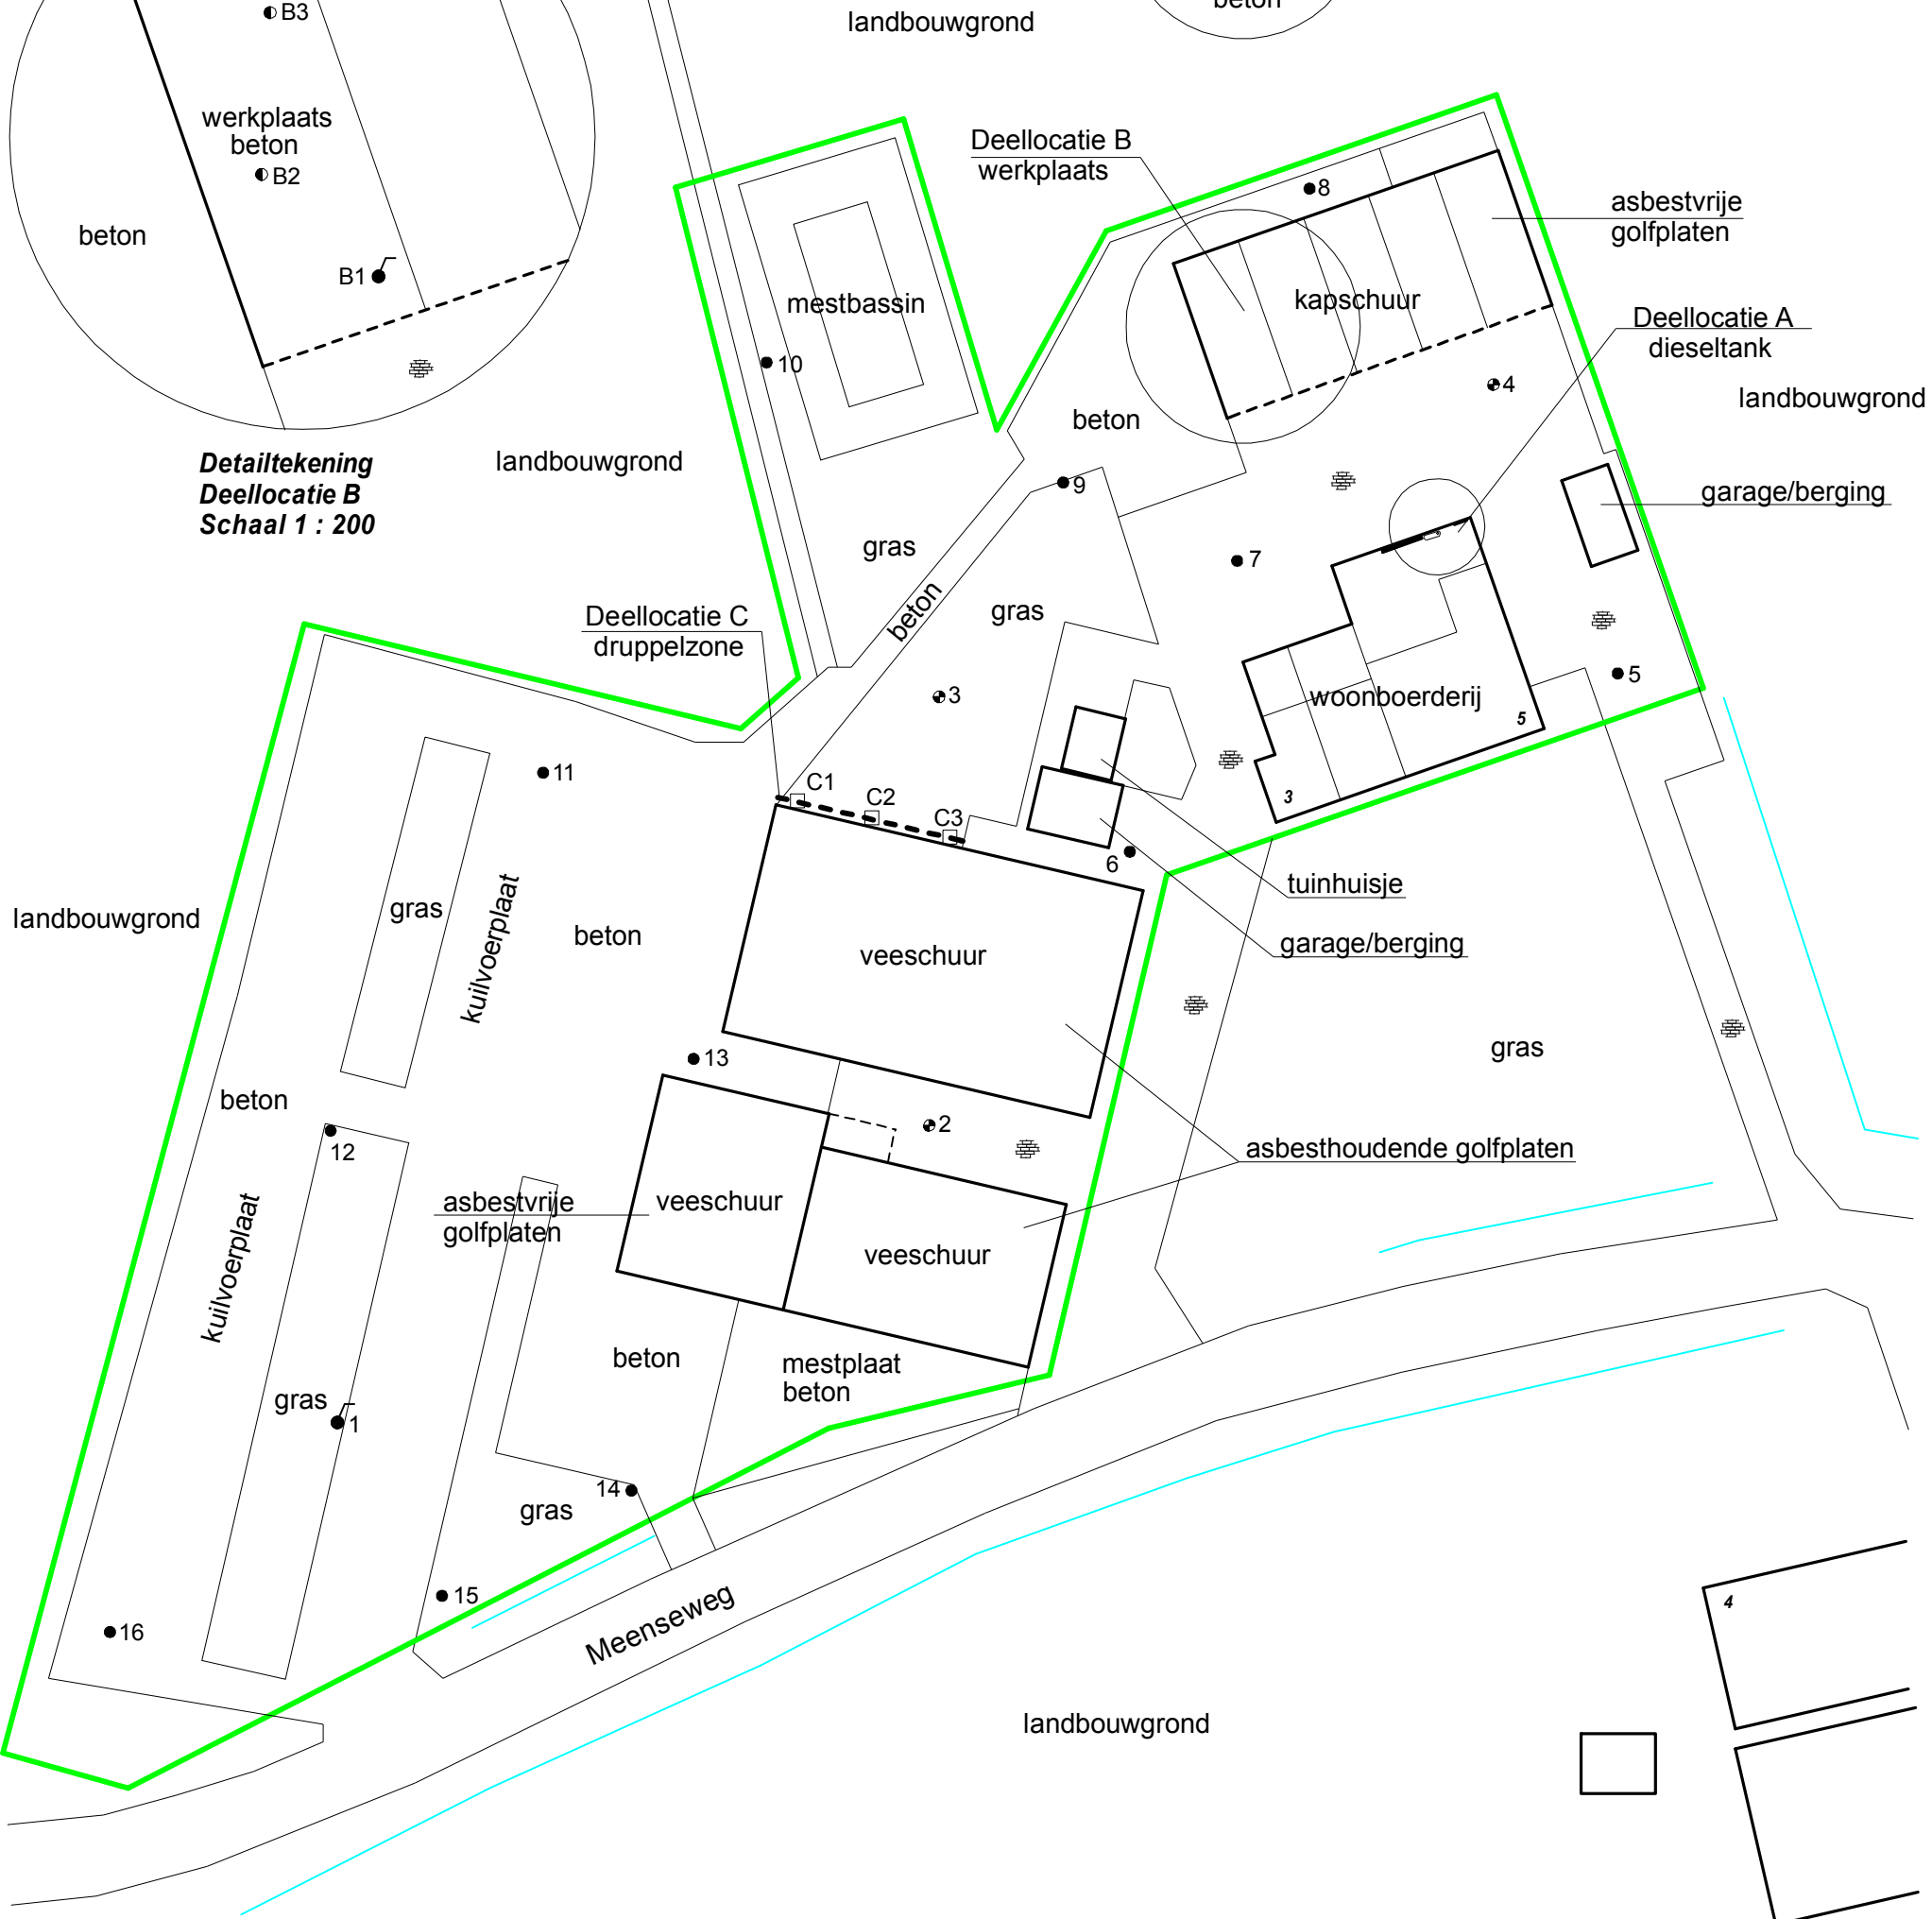
- = Onderzoekslocatie
- = Boring tot 0.5 meter diepte
- = Inspectiegat 30x30x50 cm
- = Boring tot 1.0 meter diepte
- = Boring tot 1.5/2.0 meter diepte
- = Peilbuis
