VERKENNEND BODEMONDERZOEK

WAPENVELDERKERKWEG 10

TE HEERDE

# Rapportage verkennend bodemonderzoek

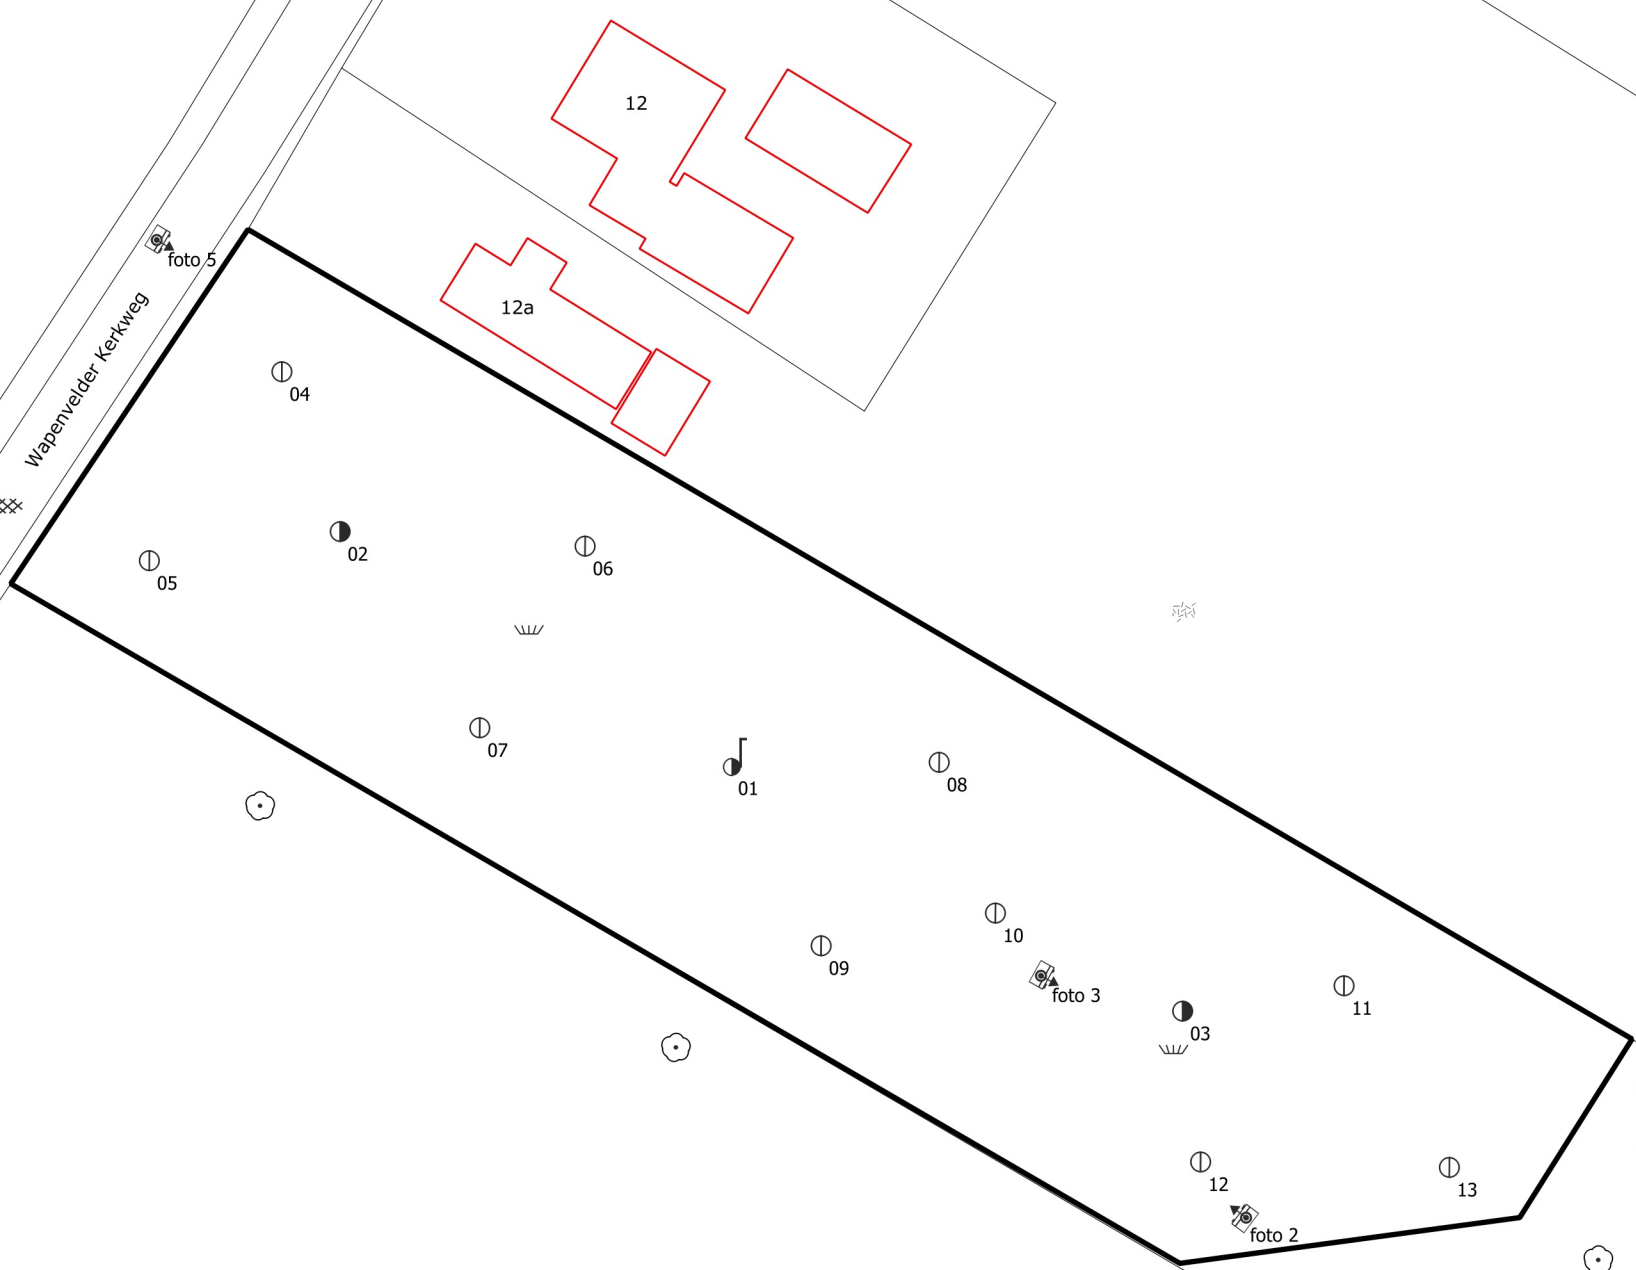
| | GETEKEND: CPe | BIJLAGE: 2a |

In het totaal zijn er met behulp van een edelmanboor 13 boringen geplaatst; 10 boringen tot 0,5 m -mv, 2 boringen tot 2,0 m -mv en 1 boring tot 3,8 m -mv. Deze diepe boring is afgewerkt als peilbuis, teneinde de milieuhygiënische kwaliteit van het grondwater te kunnen bepalen. Van het opgeboorde materiaal is een boorbeschrijving conform de NEN 5104 gemaakt en zijn er grondmonsters genomen over trajecten van ten hoogste 0,5 m, waarbij bodemlagen met verontreinigingskenmerken of een afwijkende textuur separaat bemonsterd zijn.

Centraal op de onderzoekslocatie is een peilbuis (filterstelling 2,8-3,8 m -mv) geplaatst. De filterstelling is bepaald op basis van de grondwaterstand, zoals deze tijdens de veldwerkzaamheden op 19 november 2018 is ingeschat.

| <b>Titel:</b> locatieschets; Wapenvelderkerkweg 10 te Heerde | | A3 |
