**VERKENNEND ASBESTONDERZOEK  
ZUIDERZEESTRAATWEG 400 TE OLDEBROEK**

**Opdrachtgever:  
HBC Planontwikkeling B.V.  
Postbus 56  
2870 AB SCHOONHOVEN**

**Rapportnr.: AT08240  
Datum: oktober 2008  
Opgesteld door: ing. A. Horsmeijer**

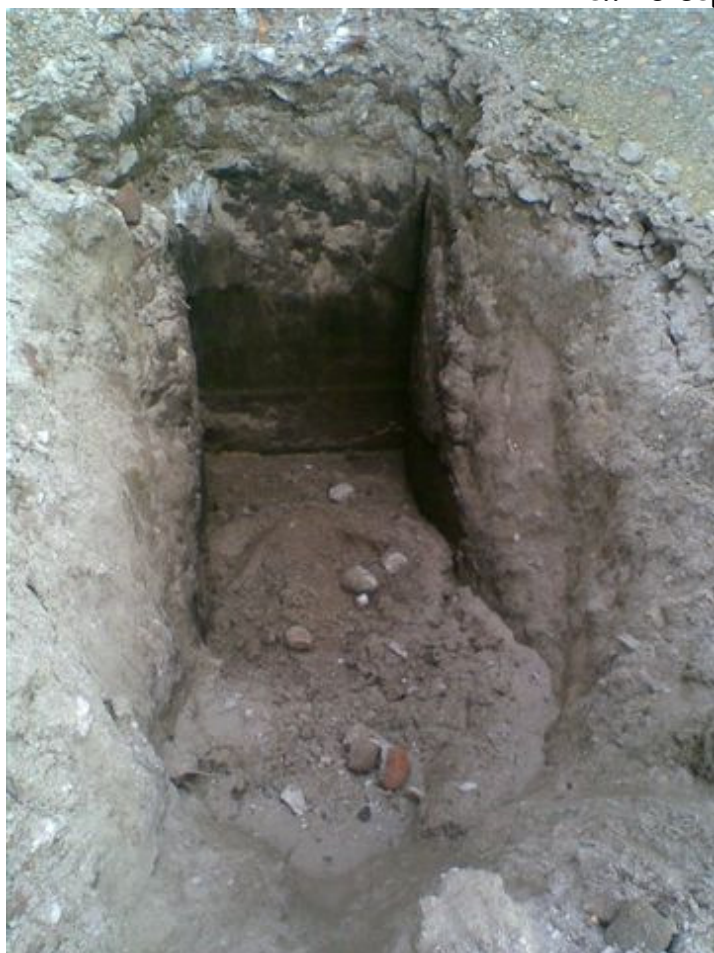
Foto 1 (inspectiesleuf 8)

| Inspectie-sleuf | Traject [m –mv] | Hoofdgrond-soort | Bijmenging >16mm | Asbestverdacht materiaal |
|---|---|---|---|---|
| 8 (foto 1) | 0,0-0,15<br>0,15-0,65<br>0,65-1,0 | -- (puin)<br>Zand<br>Zand | 100%; puin (1,1 x 0,8 x 0,4 m)<br>0%<br>0% | 0 stukjes<br>0 stukjes<br>0 stukjes |

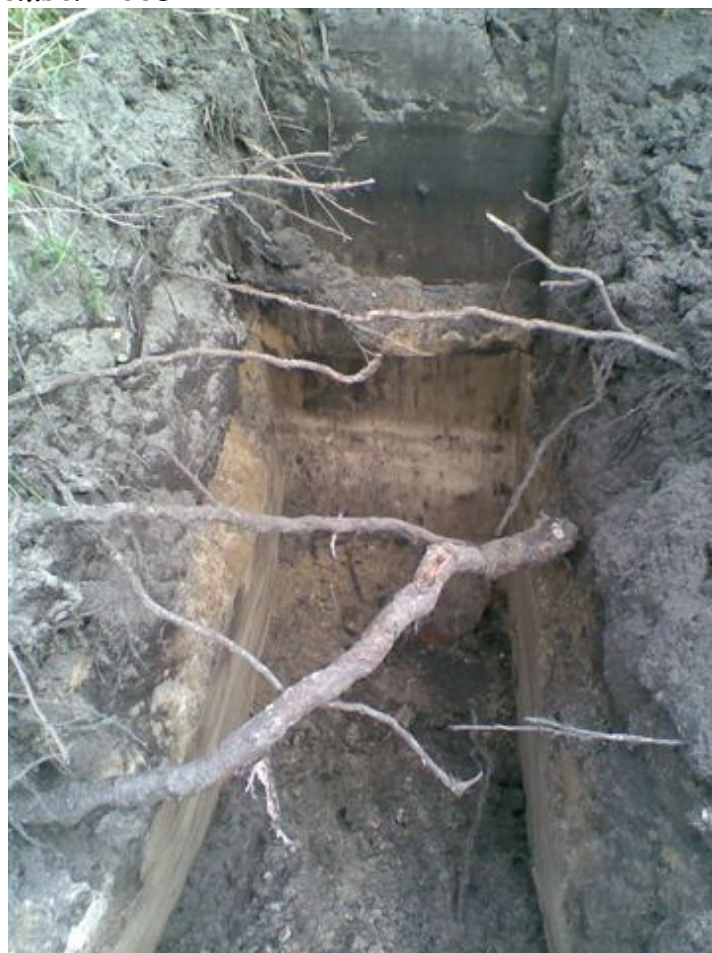
Foto 2 (inspectiesleuf 11)

| Inspectie-sleuf | Traject [m –mv] | Hoofdgrond-soort | Bijmenging >16mm | Asbestverdacht materiaal |
|---|---|---|---|---|
| 11 (foto 2) | 0,0-0,5 | Zand | 0% (0,9 x 0,5 x 0,4 m) | 0 stukjes |

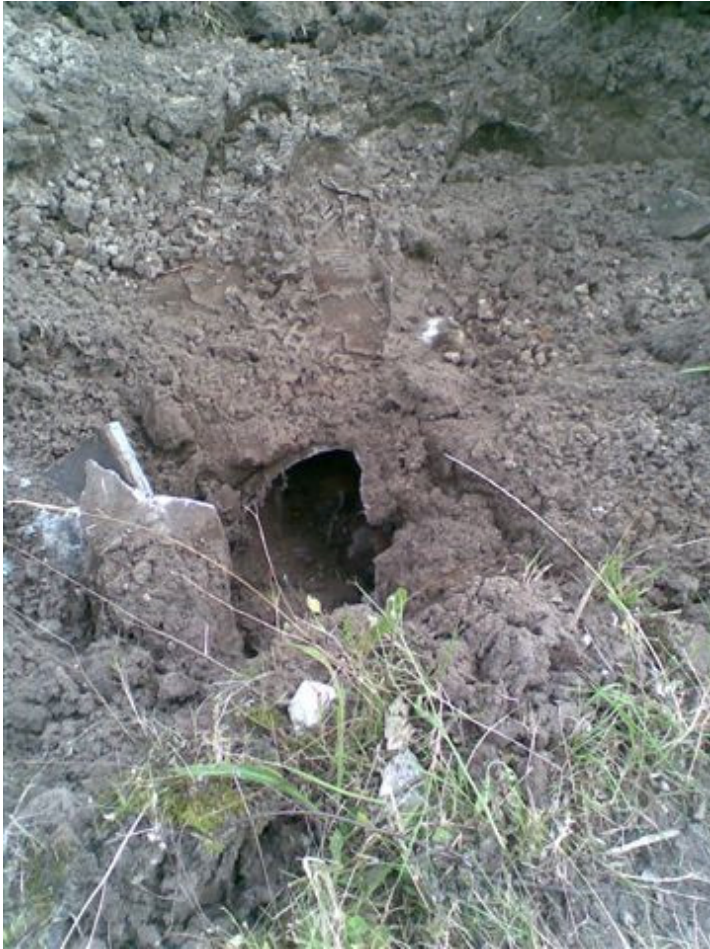
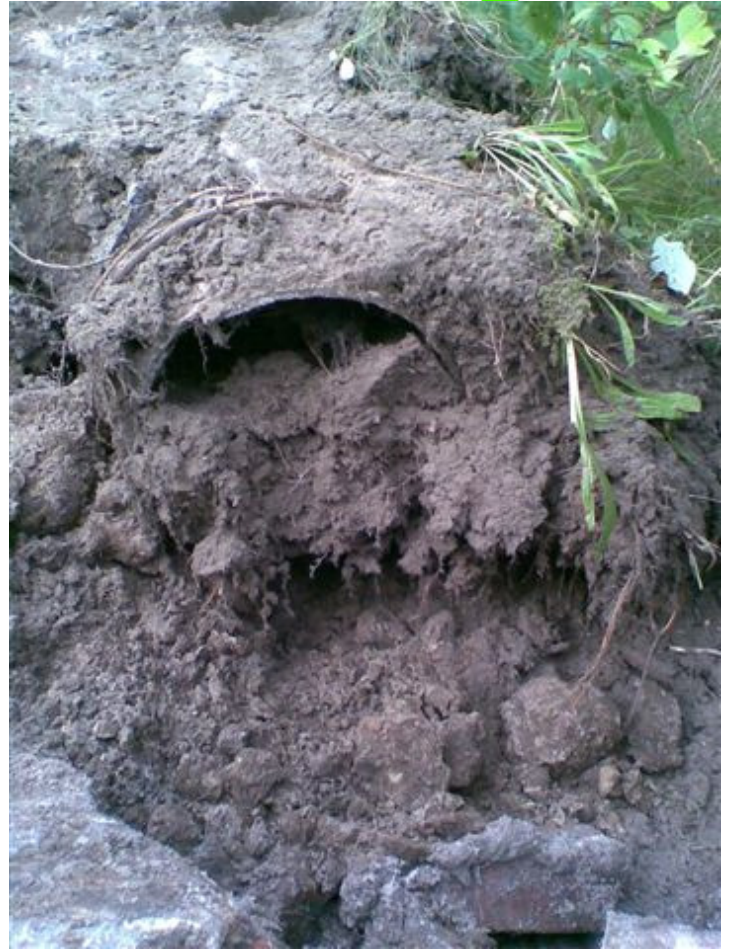
**Foto 3 (tussen inspectiegaten 3 en 4)**

Bij het actualiserend bodemonderzoek is op één plaats asbestverdacht materiaal aangetroffen. Het betreft een asbesthoudende oude rioleringsbuis die is aangetroffen in de grond nabij de voormalige verbrandingsoven. Het materiaal bevat 12,5% chrysotiel en 1,05% amosiet (hechtgebonden asbest). De ligging van de asbesthoudende buis onder de grond is niet duidelijk. Geadviseerd wordt om de gehele rioleringsbuis te verwijderen en af te voeren naar een geschikte verwerker.

De asbesthoudende rioolbuis is op dezelfde plaats aangetroffen als tijdens het verkennend bodemonderzoek. Verder zijn in en op het maaiveld geen asbestverdachte materialen aangetroffen.

Ten behoeve van het asbestonderzoek in grond zijn met behulp van een hydraulische kraan 19 inspectiesleuven gegraven (1, 2 en 5 t/m 21) van circa 1,0 m (lengte) x 0,4 m (breedte van de bak) x 0,5 m (diepte). Ter plaatse van de asbesthoudende rioolbuis zijn met behulp van een spade twee inspectiegaten gegraven (3 en 4) van 0,3 m (lengte) x 0,3 m (breedte) x 0,5 m (diepte). Tussen de inspectiegaten 3 en 4 is een inspectiesleuf gegraven, welke niet is beschreven, maar waar wel twee foto's (foto 3 en 4, zie bijlage 4) zijn genomen.

- De lengte, de breedte en de diepte van de inspectiesleuven en –gaten staan bij elk monsternamepunt vermeld in meters.
- De foto's 3 en 4 zijn genomen bij een niet beschreven sleuf tussen de inspectiegaten 3 en 4, om de rioolbuis in beeld te krijgen. De rioolbuis loopt in het verlengde van inspectiegat 4 van de locatie af.
- De asbesthoudende rioolbuis gaat ter plaatse van inspectiegat 4 over in een gresbuis, een rioolbuis bestaande uit bruine gebakken klei met een glazuurlaag. Alleen het deel tussen de inspectiegaten 3 en 4 is dus asbesthoudend.
- Verder zijn in of op de bodem geen asbestverdachte materialen aangetroffen.

| <b>Conclusie onderzoek</b> | Geadviseerd wordt om bij de sanering de asbesthoudende rioolbuis te verwijderen en de asbesthoudende laag ter plaatse van sleuf 12 bij de sanering van de PAK-verontreiniging (boringen 1046 en 1047) te verwijderen. |

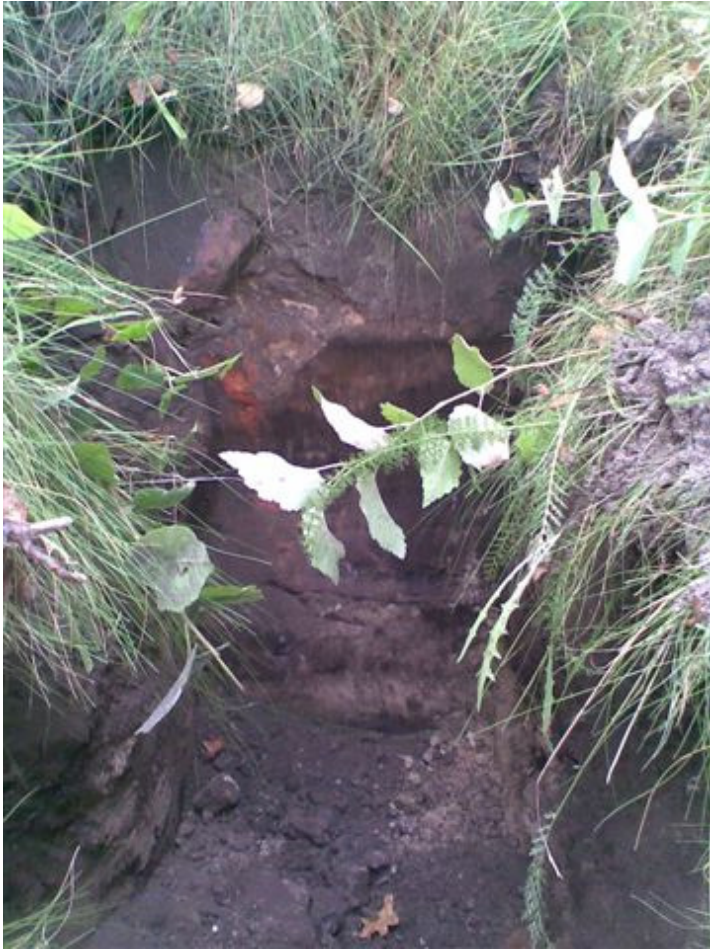
Foto 5 (inspectiesleuf 21)

| Inspectie-sleuf | Traject [m –mv] | Hoofdgrond-soort | Bijmenging >16mm | Asbestverdacht materiaal |
|---|---|---|---|---|
| 21 (foto 5) | 0,0-0,8<br>0,8-1,2 | Zand<br>Zand | 5%; puin (1,2 x 0,7 x 0,4 m)<br>0% | 0 stukjes<br>0 stukjes |

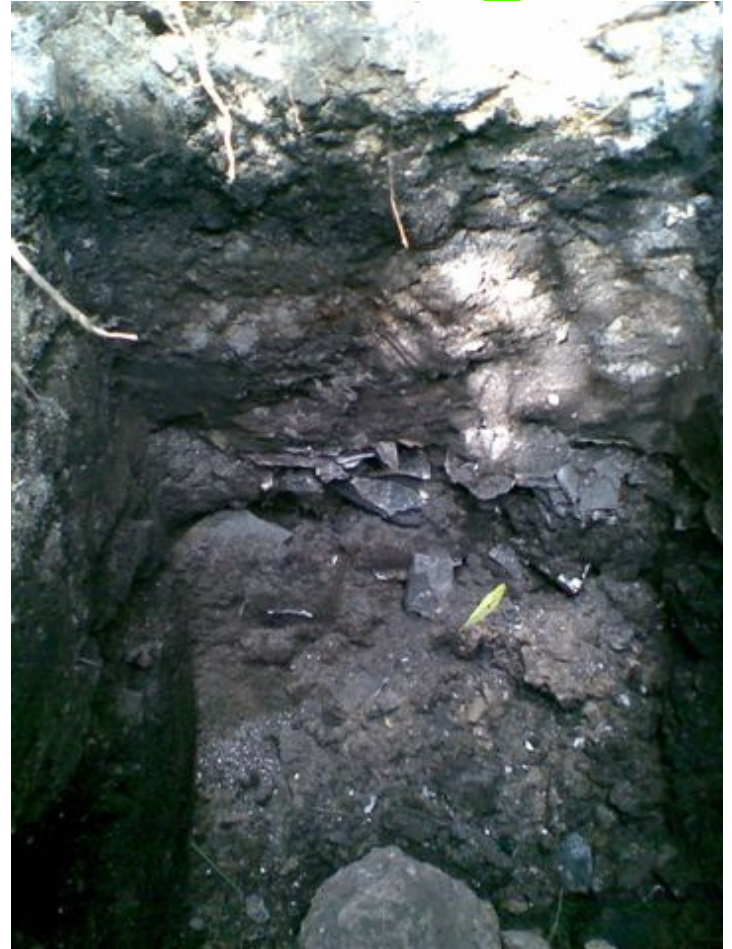
Foto 6 (inspectiesleuf 12)

| Inspectie-sleuf | Traject [m –mv] | Hoofdgrond-soort | Bijmenging >16mm | Asbestverdacht materiaal |
|---|---|---|---|---|
| 12 (foto 6) | 0,0-0,2<br>0,2-0,5<br>0,5-0,55<br>0,55-1,0 | Zand<br>Zand<br>--<br>Zand | 70%; puin (1,5 x 0,8 x 0,4 m)<br>20%; koolas<br>100% asbestverdacht plaatmateriaal **<br>0% | 0 stukjes<br>0 stukjes<br>100%<br>0 stukjes |

| (Meng)monstercode | Beschrijving | Analyses | |
|---|---|---|---|
| <b>Sleuf 12 (50-55)</b> | 2 stukjes plaatmateriaal uit deze laag, analyse ten behoeve van identificatie van het materiaal | # | |
| <b>Sleuf 12 (20-50)</b> | Grondlaag met 20% koolas (op de asbesthoudende laag), bepaling asbestgehalte in de grond | | # |

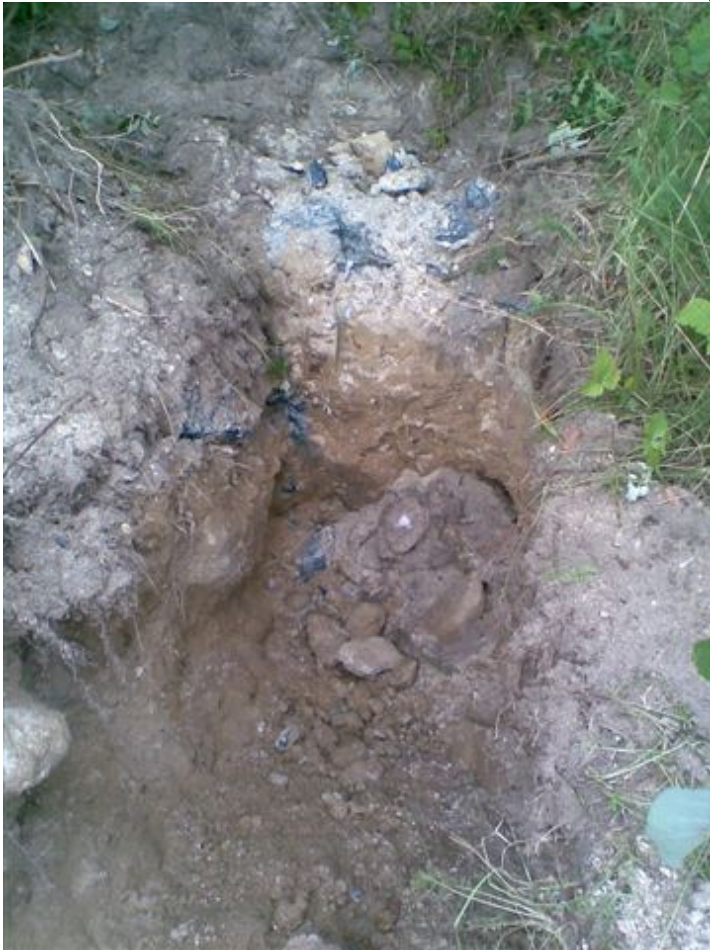
**Foto 7 (inspectiesleuf 14)**

| Inspectie-sleuf | Traject [m –mv] | Hoofdgrond-soort | Bijmenging >16mm | Asbestverdacht materiaal |
|---|---|---|---|---|
| 14 (foto 7) | 0,0-0,7 | Zand | 15%; betonbrokken, geroerde laag (1,2 x 0,7 x 0,4 m)<br>Betreft vermoedelijk stuk betonnen heipaal | 0 stukjes |

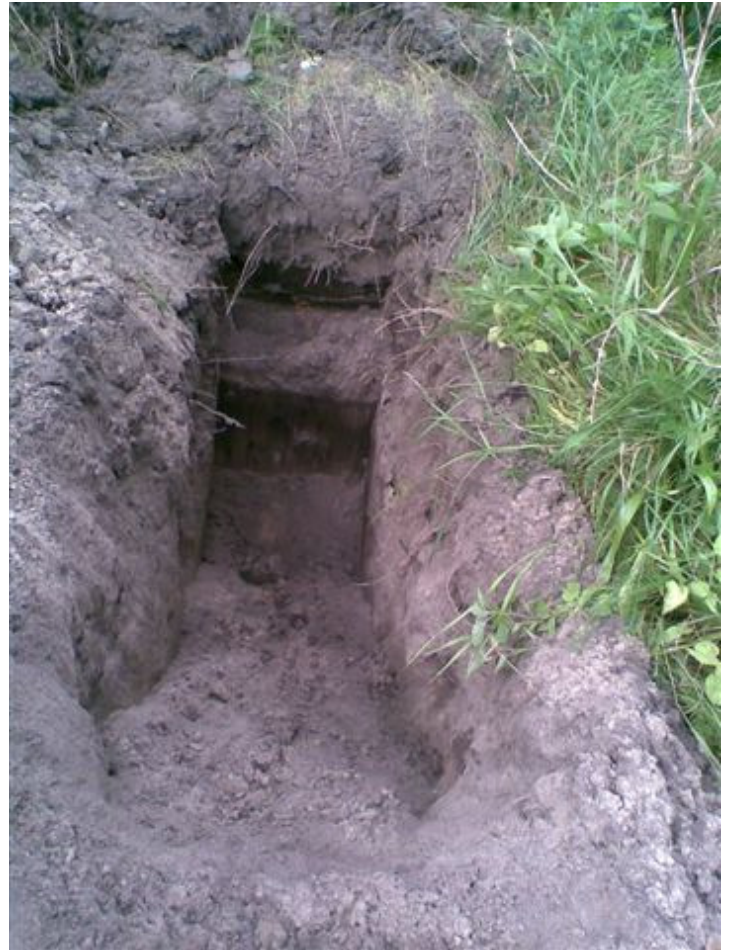
**Foto 8 (inspectiesleuf 15)**

| Inspectie-sleuf | Traject [m –mv] | Hoofdgrond-soort | Bijmenging >16mm | Asbestverdacht materiaal |
|---|---|---|---|---|
| 15 (foto 8) | 0,0-0,4<br>0,4-0,7 | Zand<br>Zand | 0% (1,2 x 0,7 x 0,4 m)<br>0% | 0 stukjes<br>0 stukjes |

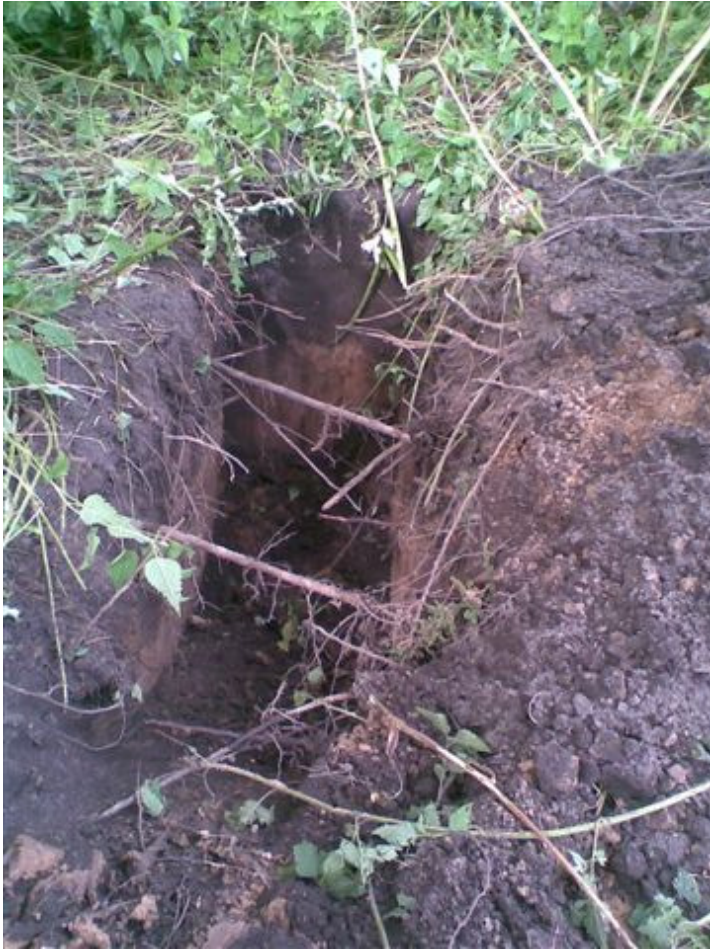
Foto 9 (inspectiesleuf 19)

| Inspectie-sleuf | Traject [m –mv] | Hoofdgrond-soort | Bijmenging >16mm | Asbestverdacht materiaal |
|---|---|---|---|---|
| 19 (foto 9) | 0,0-0,5<br>0,5-0,6 | Zand<br>Zand | 0% (1,0 x 0,6 x 0,4 m)<br>0% | 0 stukjes<br>0 stukjes |

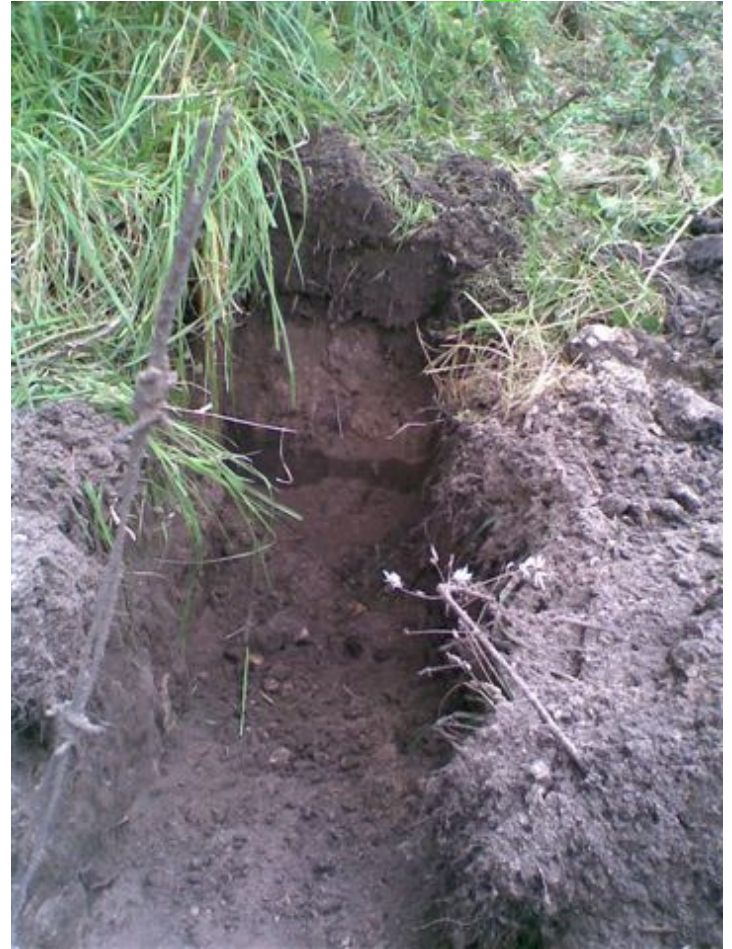
Foto 10 (inspectiesleuf 1)

| Inspectie-sleuf | Traject [m –mv] | Hoofdgrond-soort | Bijmenging >16mm | Asbestverdacht materiaal |
|---|---|---|---|---|
| 1 (foto 10) | 0,0-0,5<br>0,5-0,7 | Zand<br>Zand | 10%; puin en koolas (1,2 (l) x 0,7 (b) x 0,4 (d) m)<br>0% | 0 stukjes<br>0 stukjes |
