VERKENNEND BODEMONDERZOEK

EEKTERWEG 12B

TE OOSTERWOLDE

## Verkennd bodemonderzoek Eekterweg 12b te Oosterwolde in de gemeente Oldenbroek

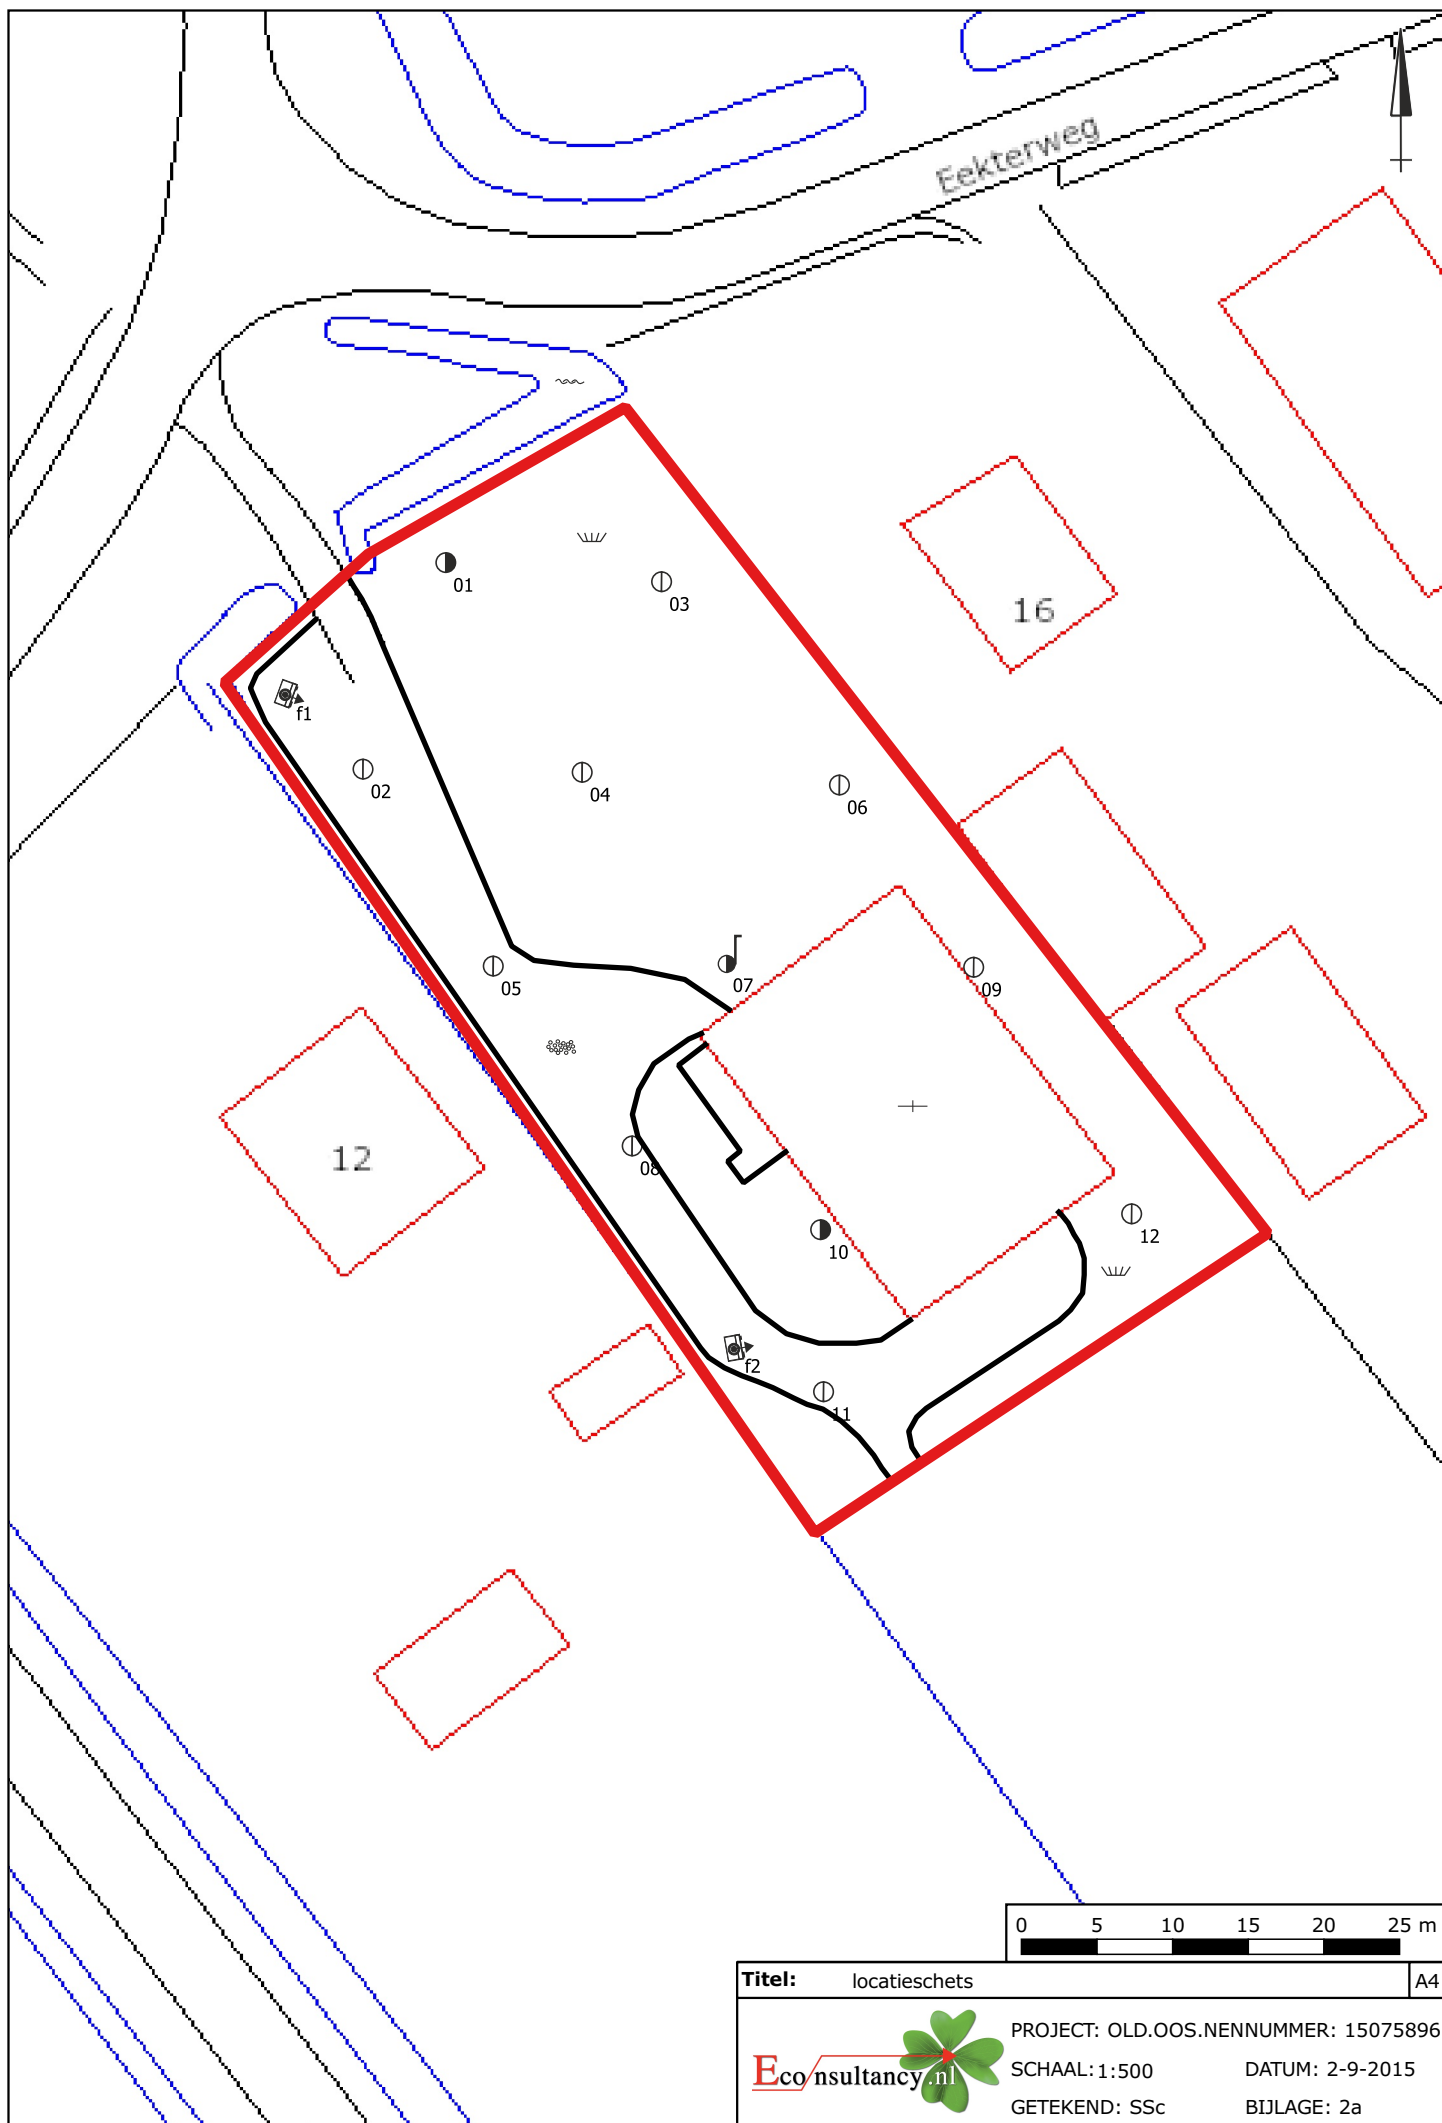
In bijlage 2a is de huidige situatie op een locatieschets weergegeven. Bijlage 2b bevat enkele foto's van de onderzoekslocatie.

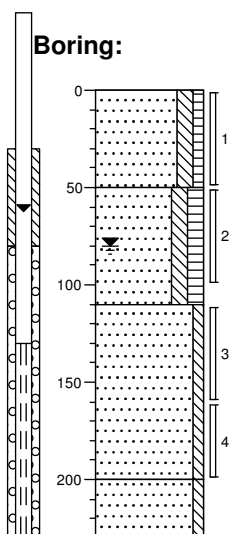
07

| 0 | gras |
| | Zand, zeer fijn, matig siltig, zwak humeus, grijsbruin, Edelmanboor |
