# Onderzoeksrapport

## Aanvullend ecologisch onderzoek Feithenhofs- weg 15, Oldebroek

Beoordeling in het kader van de Wet natuurbescherming

DKW Woonvision

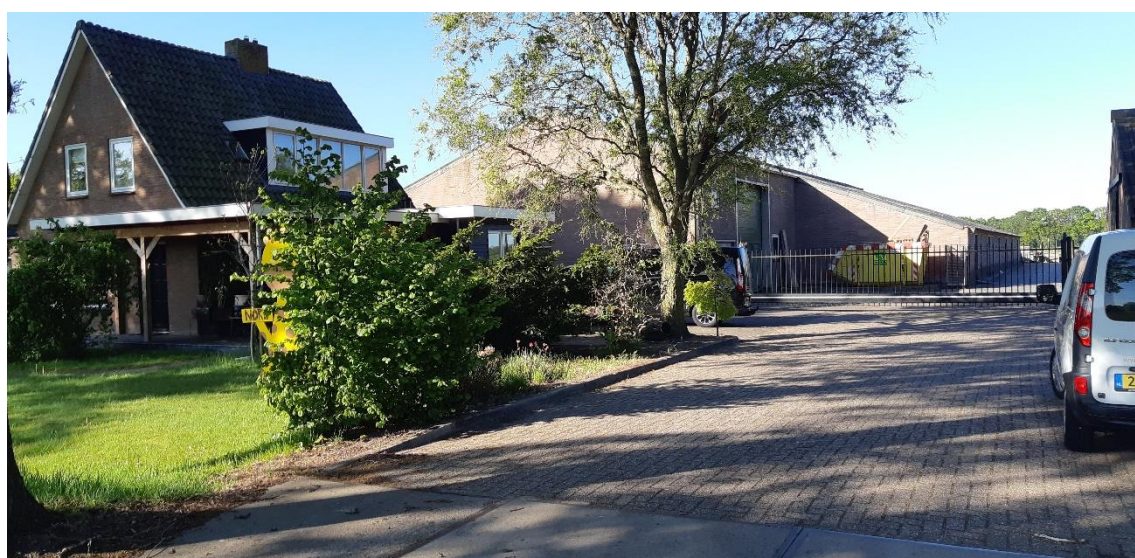
*Figuur 1.1. Feithenhofsweg 15 – woonhuis met daarachter de grote schuur. Rechts is de gevel van de kleine schuur zichtbaar.*

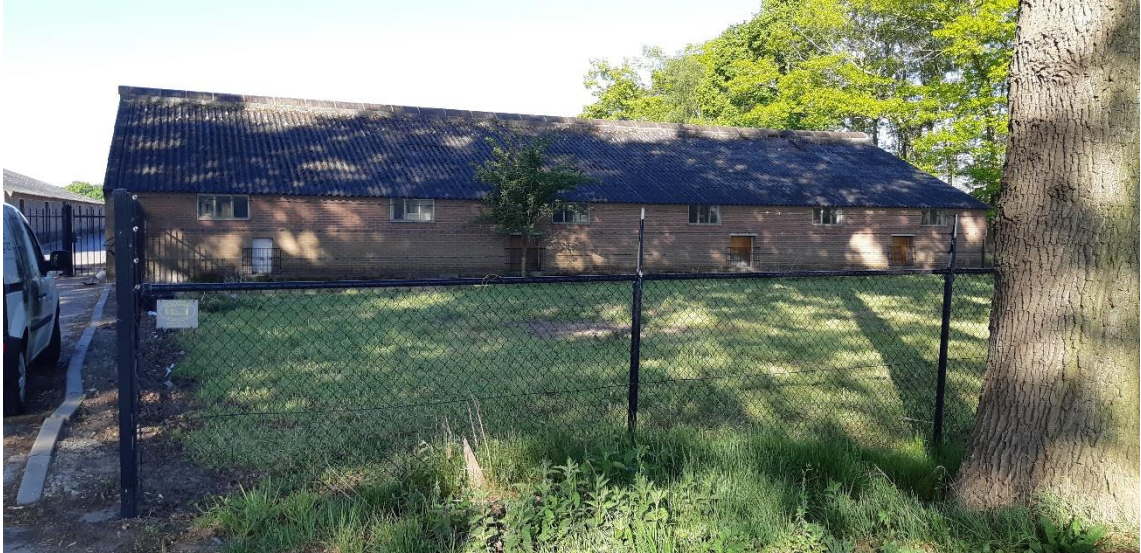
*Figuur 1.2 De kleine schuur vanaf de weg gezien.*

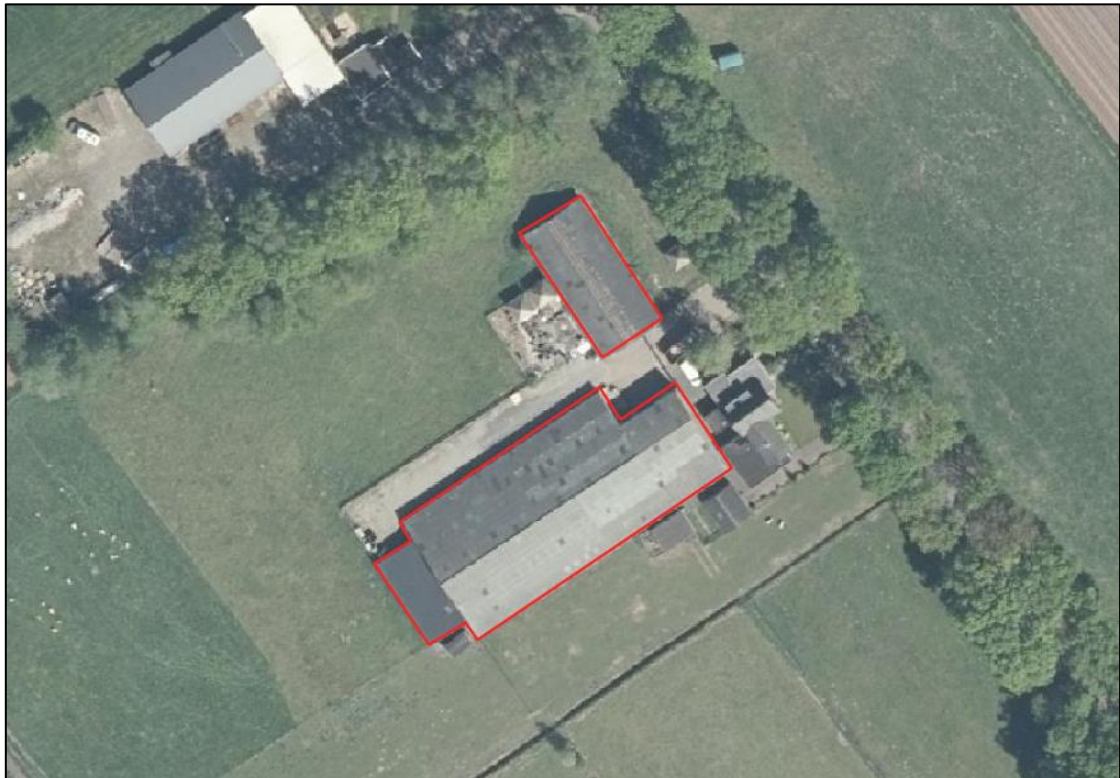
Aan de Feithenhofsweg 15 staan momenteel twee schuren, een garage en een woonhuis (figuren 1.1, 1.2 en 1.3). Bij de voorgenomen ontwikkelingen worden de twee schuren afgebroken en wordt op de locatie van de huidige grote schuur een nieuwe opslagloods gebouwd. De locatie van de huidige kleine schuur wordt bestraat/beplant.

*Figuur 1.3. Te slopen schuren (rood omlijnd) aan de Feithenhofsweg 15. Kaartondergrond: PDOK.*

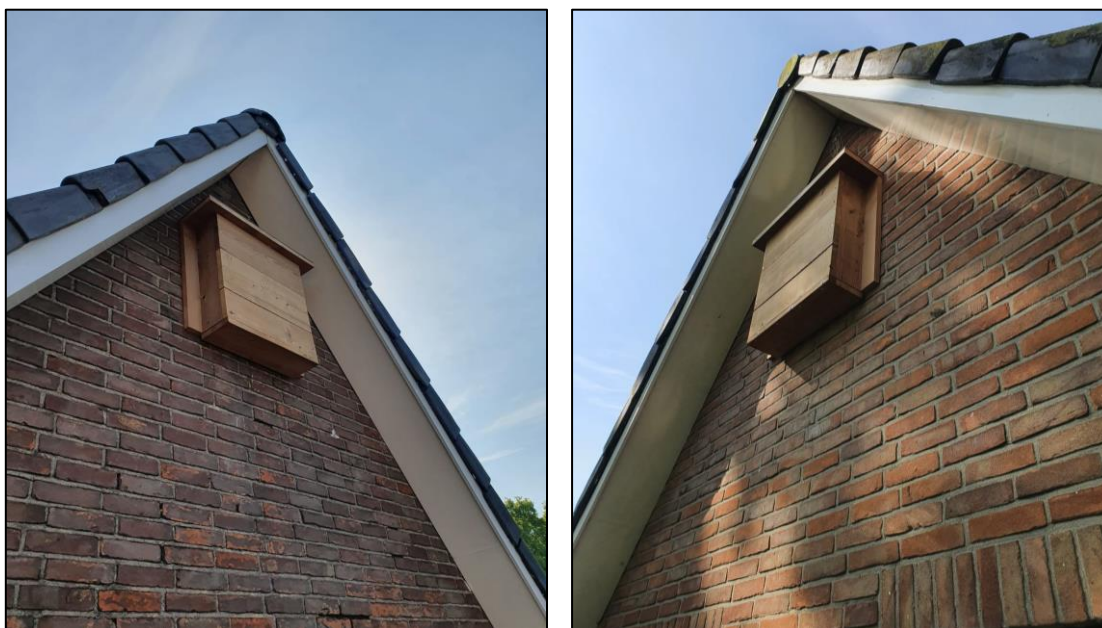
Ter vervanging van de te verwijderen verblijfplaatsen dienen vervangende (tijdelijke en permanente) verblijfplaatsen te worden gerealiseerd. Er zijn uit voorzorg reeds twee tijdelijke verblijfplaatsen gerealiseerd: aan beide zijden van de nok van het woonhuis van de Feithenhofsweg 15 zijn conform het kennisdocument gewone dwergvleermuis (BIJ12, 2017c) twee kasten voor gewone dwergvleermuis opgehangen

(zie figuur 3.1 en bijlage 3). Deze kasten geschikt zijn geschikt voor kraamverblijven van gewone dwergvleermuis en kunnen ook als zomer- of paarverblijf fungeren. De kasten zijn geplaatst op 8 mei 2020, voor aanvang van de kraamperiode 2020. In de nieuwbouw dienen in totaal 16 verblijfplaatsen voor vleermuizen te worden gerealiseerd (inbouwkasten of vergelijkbaar): vier per verloren verblijfplaats.

**Figuur 3.1.** Kraamkasten voor (gewone)dwergvleermuis (type Bloemhof) aan beide zijden van het woonhuis op Feithenhofsweg 15. (Foto's: A. Steenbergen).

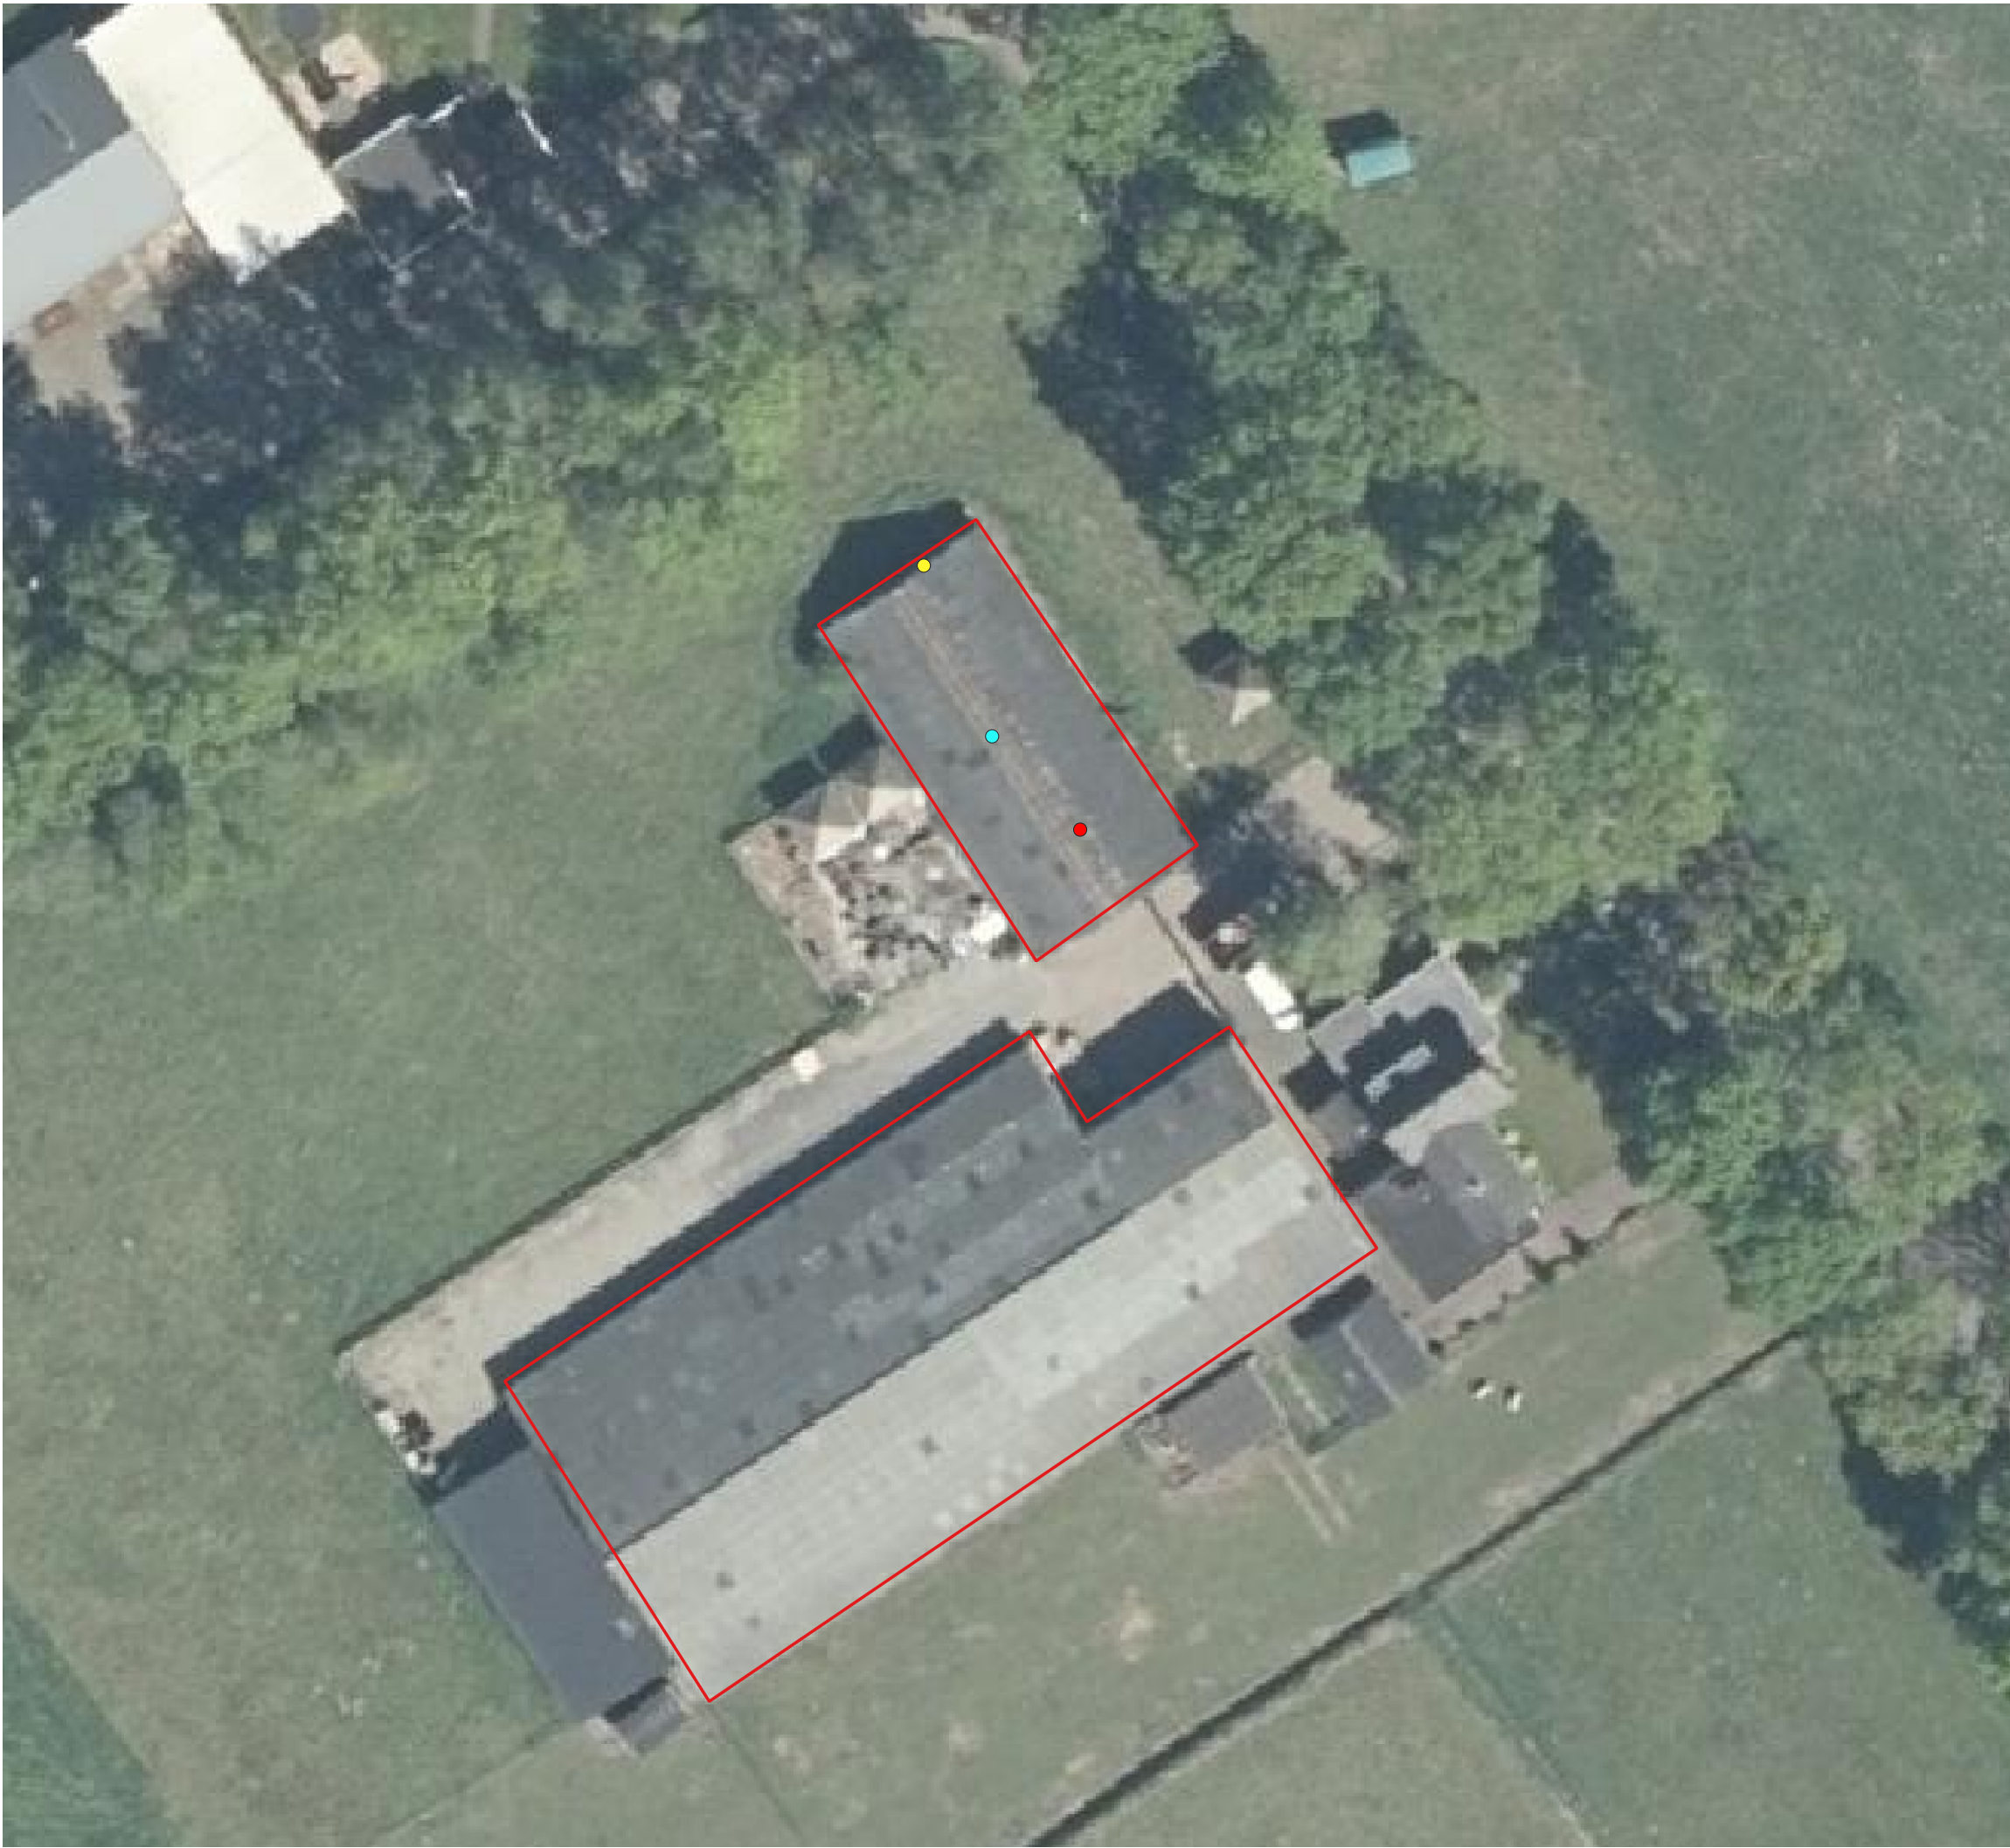
## **Bijlage 2 – Broedvogels van categorie 5**

Tijdens het huismusonderzoek zijn broedgevallen van algemene broedvogels aangetroffen in de schuren. Het betreft een broedplaats van boomkruiper in de buitenmuur aan de noordoostkant van de kleine schuur, een broedplaats van zwarte roodstaart in de kleine schuur en twee nesten van boerenwaluw, die eveneens in de kleine schuur zijn aangetroffen. Voor de genoemde soorten geldt in provincie Gelderland

dat de nesten enkel in het broedseizoen beschermd zijn, tenzij er in de omgeving onvoldoende alternatief broedbiotoop aanwezig is (jaarrond beschermde nesten, categorie 5). Indien deze uitwijkmogelijkheden er niet zijn, genieten de nesten jaarrond bescherming binnen de Wet natuurbescherming. In voorliggende situatie geldt dat voor de betreffende soorten voldoende uitwijkmogelijkheden in de omgeving van het projectgebied aanwezig zijn. De nestplaatsen zijn op kaart weergegeven in bijlage 2 en de toelichting is in de volgende alinea's opgenomen.

Aangezien er voldoende uitwijkmogelijkheden zijn voor algemene broedvogels en boomkruiper, zwarte roodstaart en boerenzwaluw is er geen sprake van jaarrond beschermde nesten. Tijdens het broedseizoen genieten de vogels echter wel wettelijke bescherming. Geadviseerd wordt om de nestplaatsen voorafgaand aan het broedseizoen (en de werkzaamheden) ongeschikt te maken of de sloop te plannen na het broedseizoen.

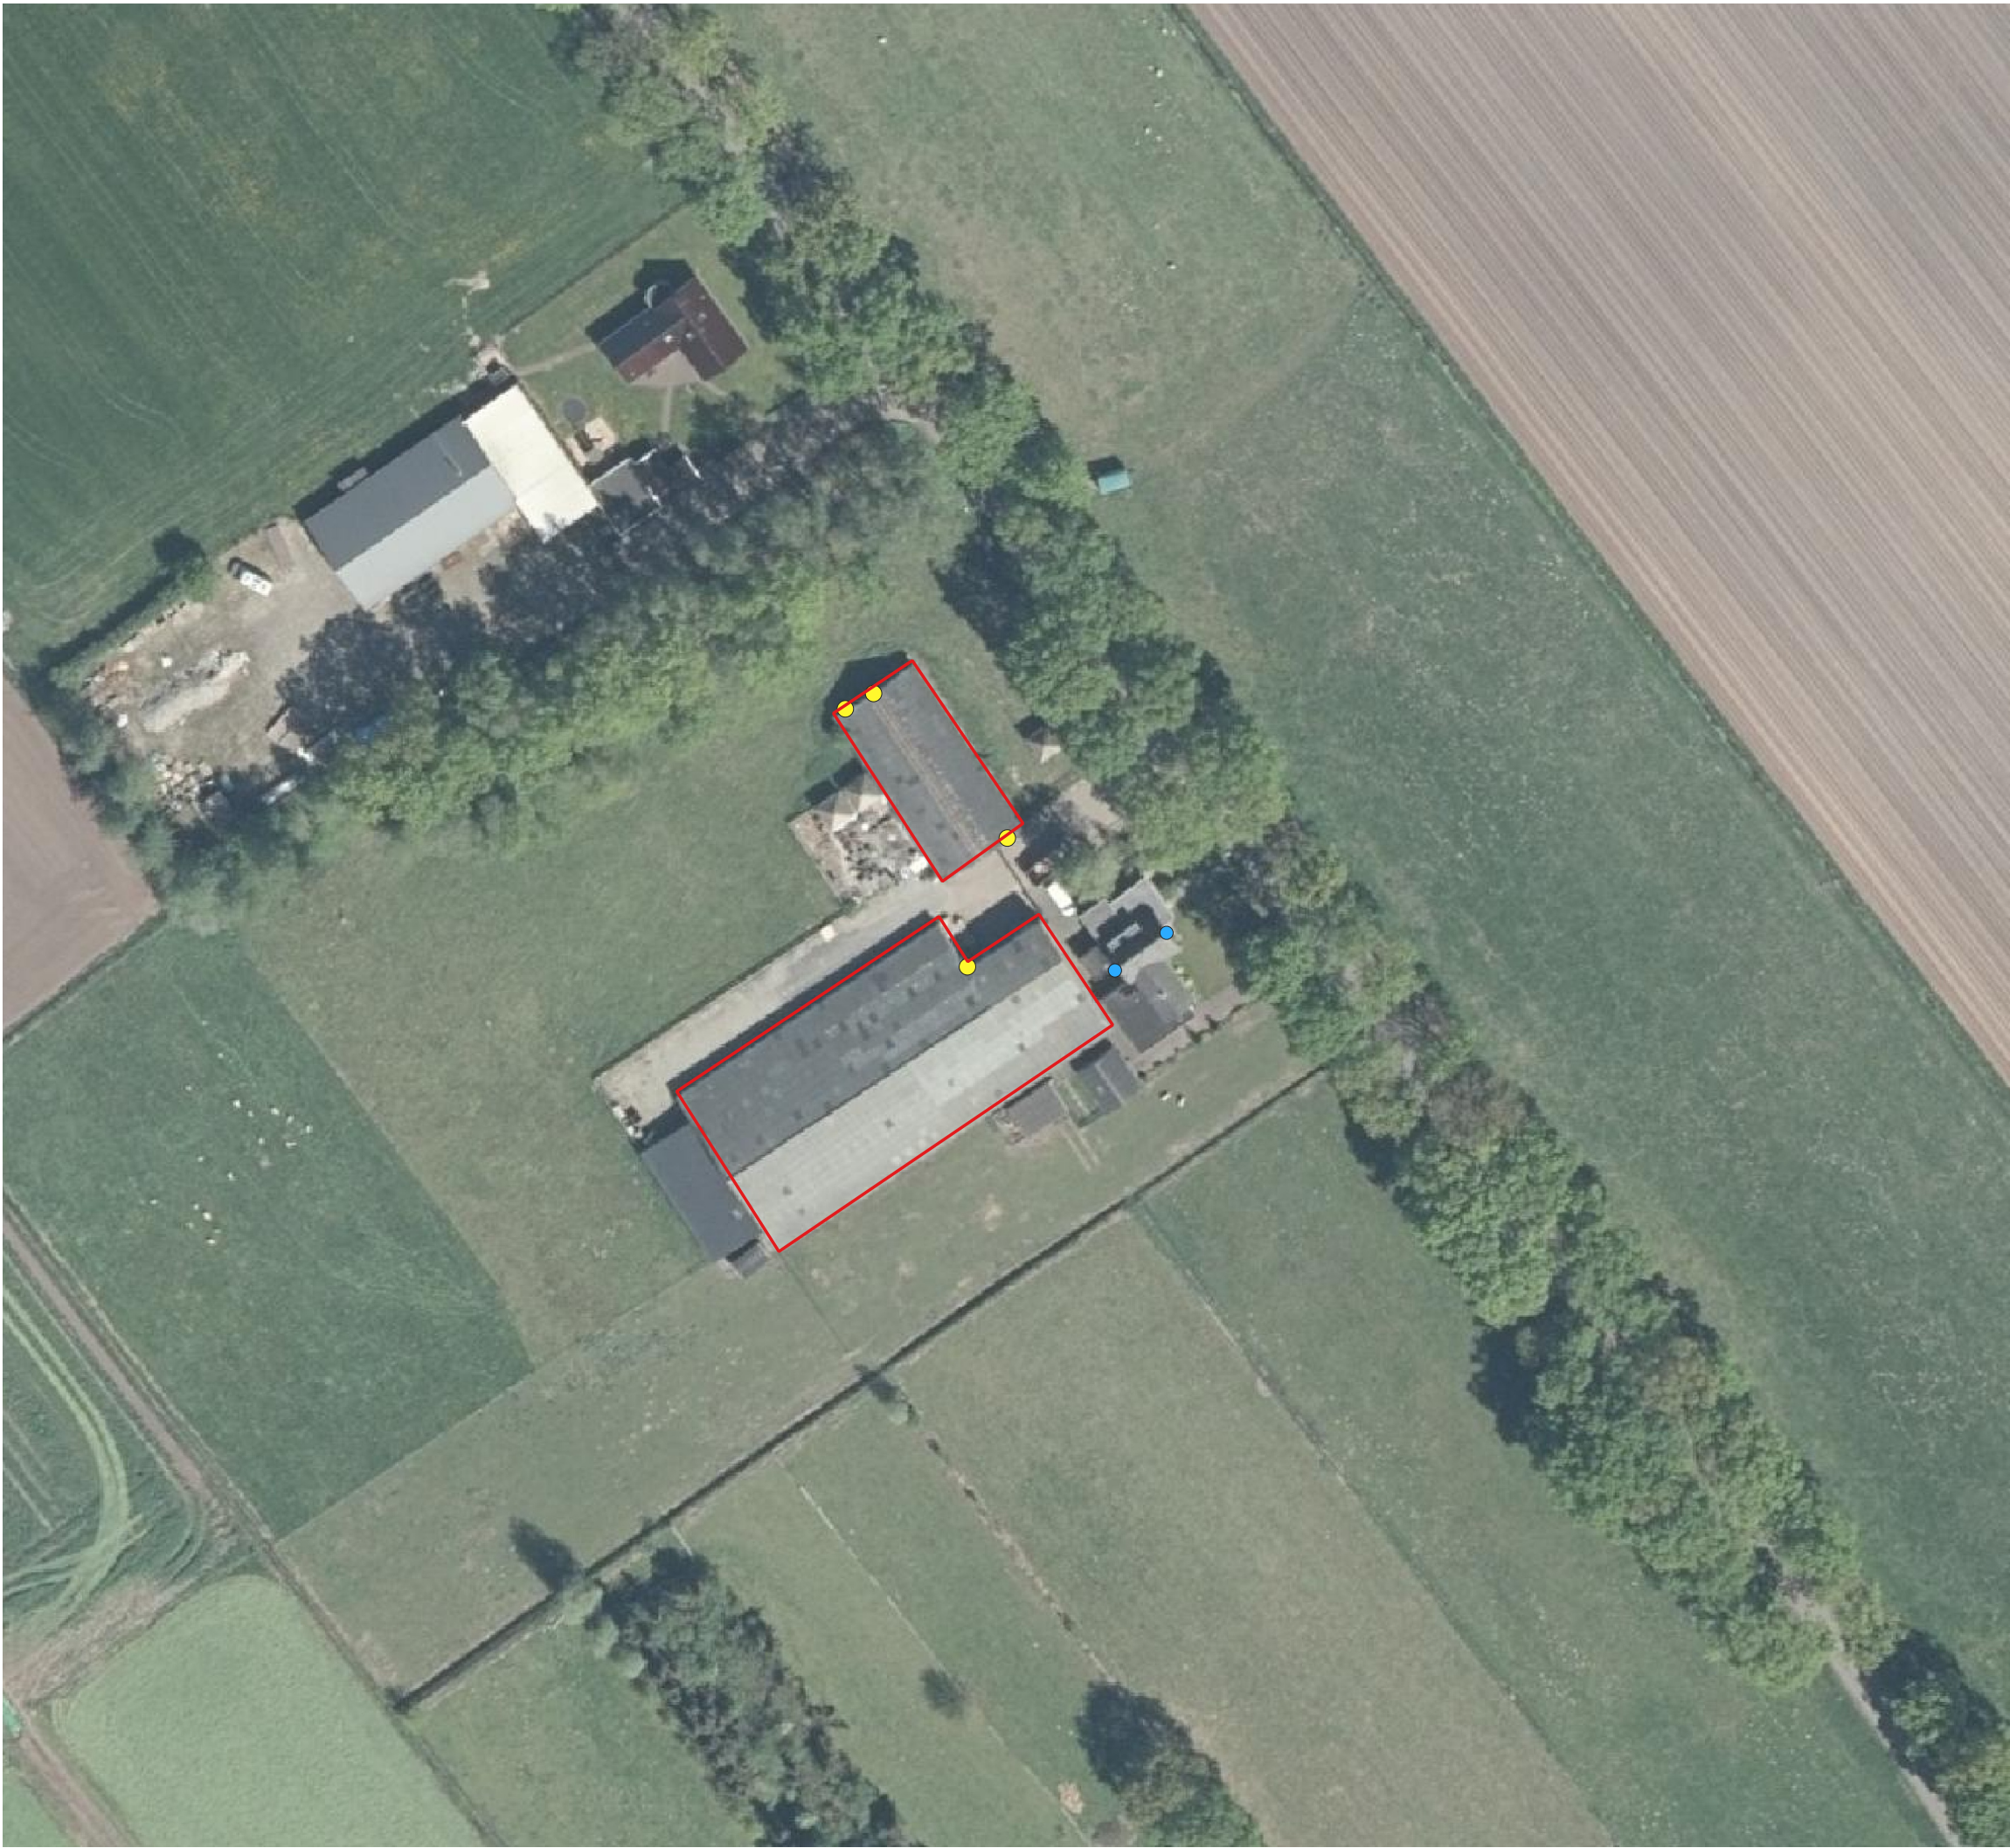
## **Bijlage 3 – Vleermuisverblijfplaatsen**

Bij het vleermuisonderzoek zijn vier vaste zomerverblijfplaatsen van gewone dwergvleermuis aangetroffen (zie bijlage 3). Het betreft in alle gevallen kleine verblijfplaatsen van een of twee gewone dwergvleermuizen. De verblijfplaatsen zijn vastgesteld bij de avondbezoeken in 2020, waarbij de dieren uitvliegend zijn waargenomen. In de grote (zuidelijke) schuur is een vaste verblijfplaats aangetroffen in een hoek aan de noordoost kant, dicht bij de dakgoot.

In de kleine (noordelijke) schuur zijn drie vaste verblijfplaatsen aangetroffen. De eerste is een zomerverblijfplaats van een gewone dwergvleermuis aan de zuidoostkant van de schuur, onder het boeiiboord boven de staldeur. De andere verblijfplaatsen zijn aangetroffen in de noordwestelijke kopgevel van de kleine

schuur. De verblijfplaatsen bevinden zich hier in de spouwmuur, waar meerdere openingen toegang toe verschaffen. Mogelijk worden de schuren met verblijfplaatsen tevens beperkt (in milde winters) gebruikt als winterverblijfplaats van één of enkele dieren (zijnde geen massawinterverblijfplaats). Overige verblijfplaatsen zijn niet aangetroffen. Bij de sloop van de schuren gaan vier zomerverblijfplaatsen van gewone dwergvleermuis verloren.

Bij de voorgenomen sloop gaan vier zomerverblijfplaatsen van gewone dwergvleermuis verloren. Voor het verwijderen van vleermuisverblijfplaatsen is ontheffing en mitigatie noodzakelijk.
