## **Verkendend bodemonderzoek Bovenstraatweg 36 te Oldebroek**

**8 oktober 2018**

| <b>Projectnummer</b> | 1266664 |

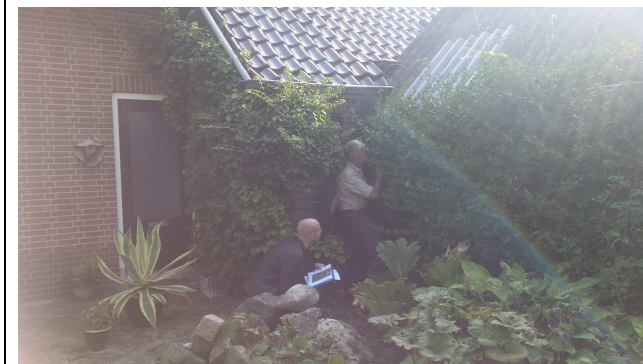
Aan de zuidzijde van het woonhuis is aan de buitenkant van het bijgebouw een ontluchting van de vacuümpomp ten behoeve van de melktank aanwezig. Deze locatie wordt als een verdachte locatie beschouwd voor de aanwezigheid van een bodemverontreiniging met minerale olie.

Foto 3: Plaats ontluchting vacuumpomp

Visueel is geen minerale olie in de grond waargenomen. Wel is een enkel spoortje metselpuin in boring 7 waargenomen in de bodemlaag van 0,5 tot 1 m -mv. In de grond is een achtergrondwaarde overschrijding aan minerale olie aangetoond.

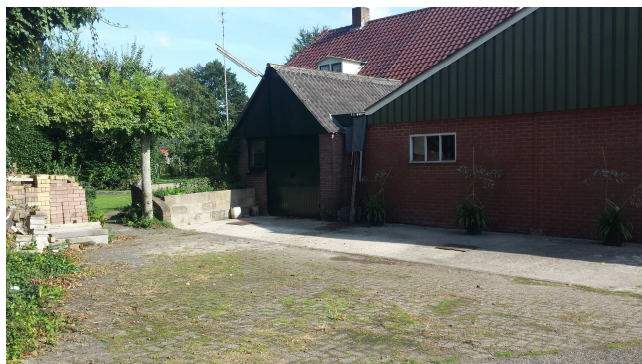
Ten zuiden van het bijgebouw heeft een bovengrondse huisbrandolietank gelegen. Deze locatie wordt als een verdachte locatie beschouwd voor de aanwezigheid van een bodemverontreiniging met minerale olie.

Foto 4: Plaats voormalige hbo tank in bloembak

Visueel is geen minerale olie in de grond waargenomen. In de grond en het grondwater is minerale olie niet gemeten boven de achtergrond- en / of streefwaarde gemeten.

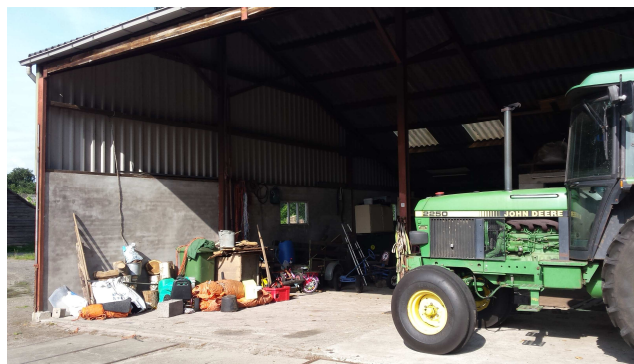
Foto 5: Kapschuur met enkele vaten op volledige verharding

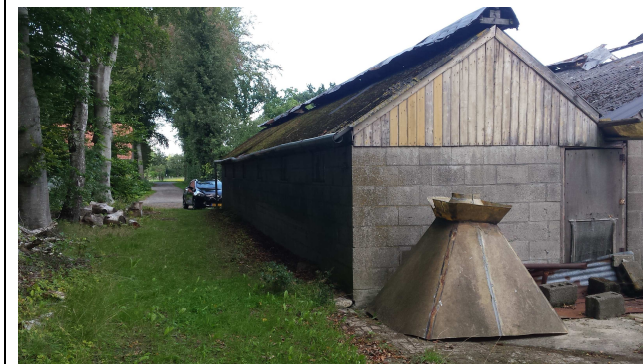
Na het uitvoeren van de terreininspectie is gebleken dat de meeste panden met asbestverdachte dakbedekking rondom het pand volledig verhard zijn. Bij de voormalige meststal is aan één kant geen verharding zichtbaar, echter is daar een werkende dakgoot onder de dakbedekking aanwezig, waardoor een verdenking op het voorkomen van een asbestverontreiniging in de bodem vervalft.

Foto 6: Voormalige mestvarkenstal met dakgoot onder asbestverdacht dak

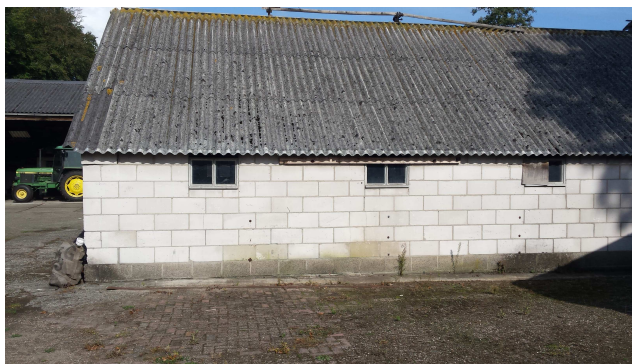
Ten zuidoosten van de voormalige mestvarkensstal heeft een voormalige bovengrondse dieseltank in een betonbak gestaan. Deze locatie wordt als een verdachte locatie beschouwd voor de aanwezigheid van een bodemverontreiniging met minerale olie.

Foto 8: Ligging voormalige dieseltank aan linkerkant van het gebouw

Visueel is geen minerale olie in de grond waargenomen. Wel is een enkel spoortje baksteen waargenomen in de bodemlaag van 0 tot 1 m -mv. In de grond en het grondwater is minerale olie niet gemeten boven de achtergrond- en / of streefwaarde gemeten.
