Verkennd bodemonderzoek  
ter plaatse van:

**t Loo  
te Oldebroek**

**190128**

| Type onderzoek | Verkennend bodemonderzoek |

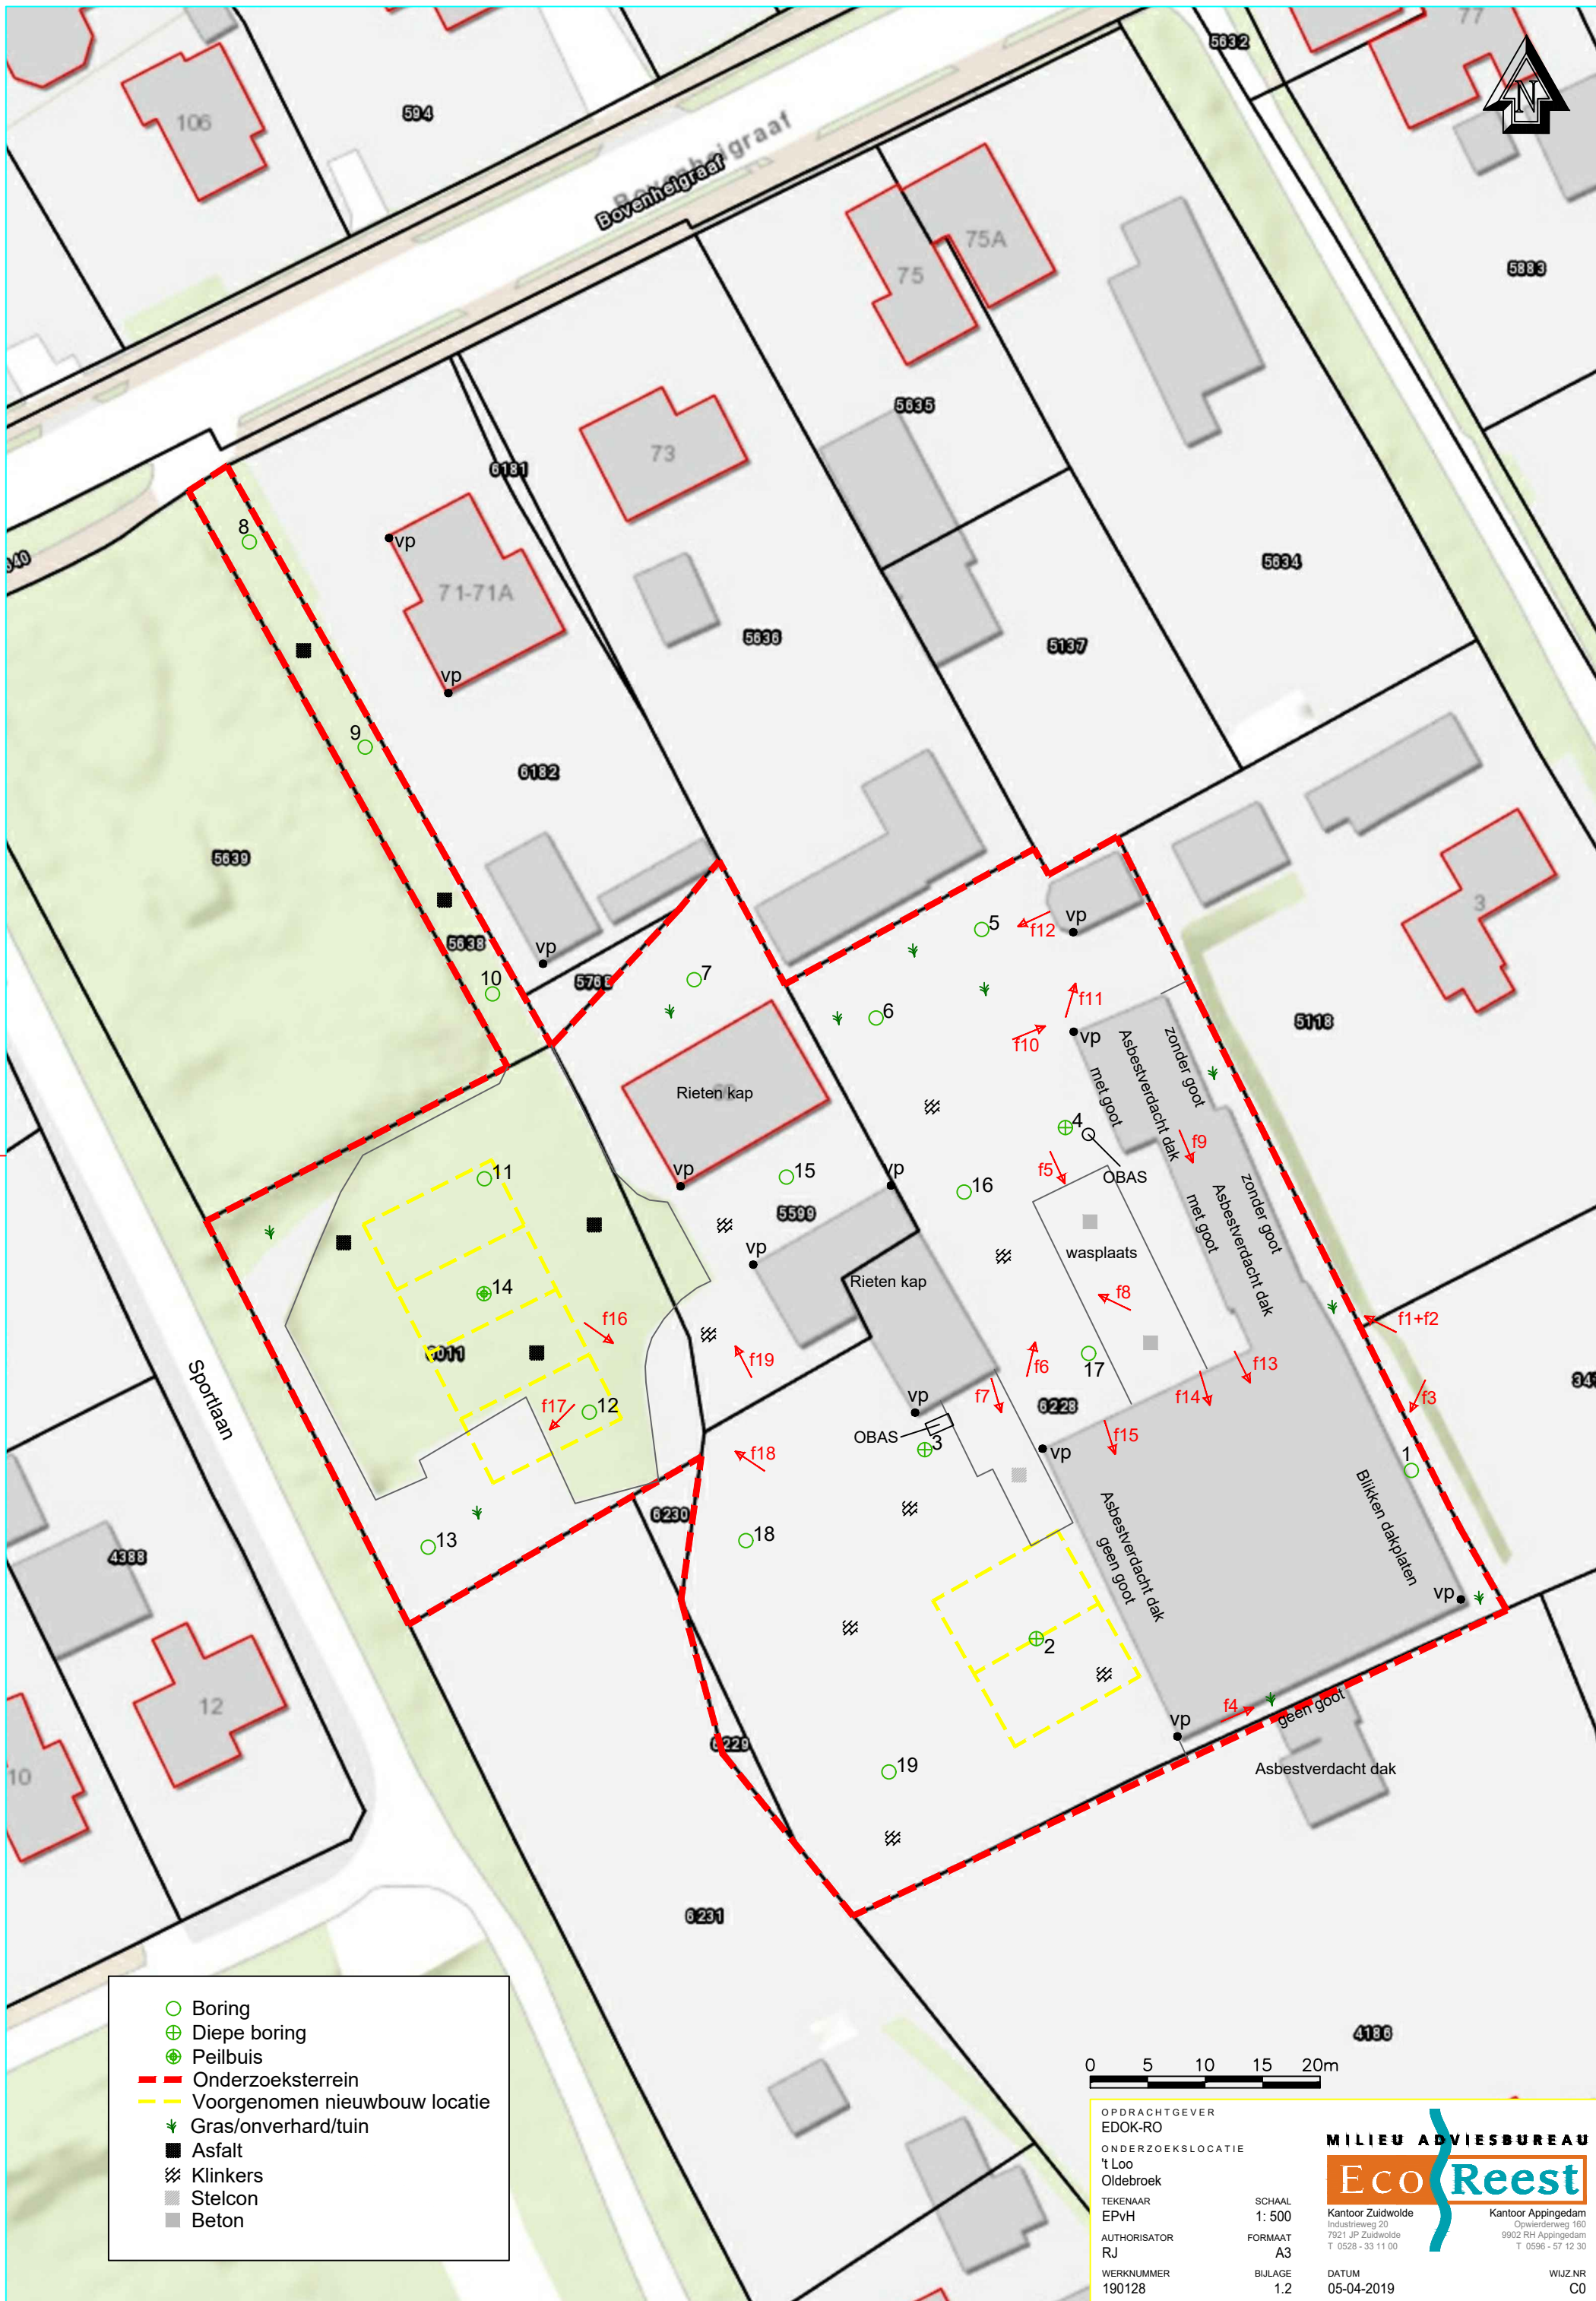
| WERKNUMMER<br>190128 | BIJLAGE<br>1.2 | DATUM<br>05-04-2019 | WIJZ.NR<br>C0 |

Van het opgeboorde materiaal zijn per 50 cm, of per afwijkende bodemlaag representatieve monsters genomen, die zijn beschreven qua textuur, geur en kleur. In bijlage 1.2 is een situatieschets van het terrein opgenomen met daarop aangegeven de ligging van de monsterpunten.
