Verkennd bodem- en  
asbestonderzoek  
ter plaatse van:

**Zuiderzeestraatweg 301  
te Oldebroek**

**190133**

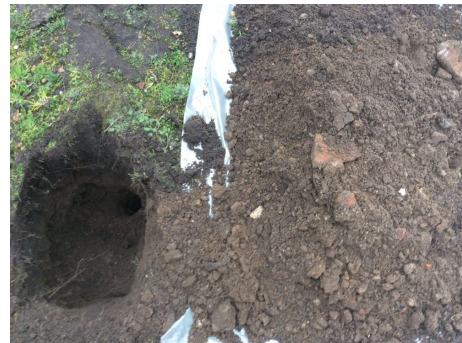
meetpunt Ip3, laag 2-50  
13280577

zand, matig fijn, zwak siltig, zwak  
humeus, neutraal bruin, zwart,  
edelman

type inspectiegat  
datum 01-03-2019  
boormeester Wa  
x 191942.32  
y 496626.41

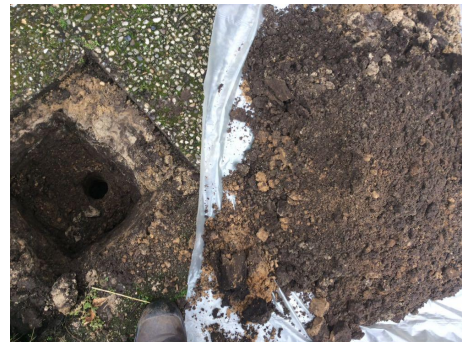
meetpunt Ip4, laag 2-50  
13280578

zand, matig fijn, zwak siltig, matig  
humeus, neutraal zwart, bruin,  
edelman

type inspectiegat  
datum 01-03-2019  
boormeester Wa  
x 191938.96  
y 496626.26

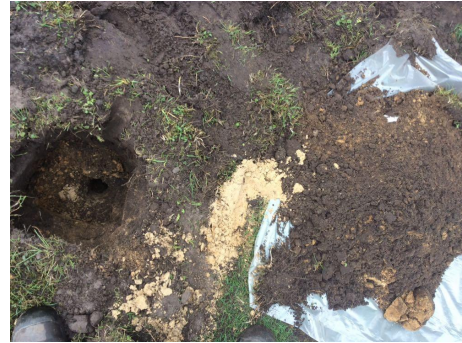
meetpunt lp5, laag 0-50  
13280579

zand, matig fijn, zwak siltig, zwak  
humeus, neutraal bruin, geel,  
edelman

type inspectiegat  
datum 01-03-2019  
boormeester Wa  
x 191942.53  
y 496613.87

Bij het analysemonster van terreindeel B merken wij het volgende op. Gelet op de relatief geringe oppervlakte van de uitstroomekken van het asbestdak zijn deze beide plekken beschouwd als één puntbron. Op grond hiervan is van de toplaag ter plaatse van IP5 en IP6 een mengmonster samengesteld voor analyse op asbest.

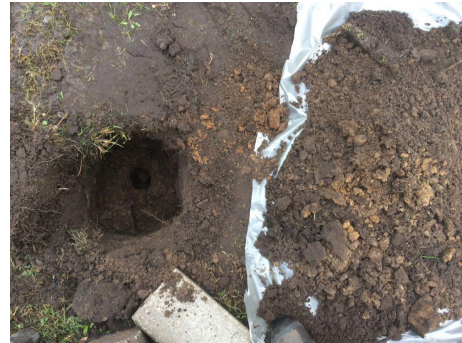
meetpunt lp6, laag 0-50  
13280580

zand, matig fijn, zwak siltig, zwak  
humeus, neutraal bruin, geel,  
edelman

type inspectiegat  
datum 01-03-2019  
boormeester Wa  
x 191945.36  
y 496617.70
