Nader asbestonderzoek in  
bodem ter plaatse van:

**Zuiderzeestraatweg 407  
te Oldebroek**

**201262**

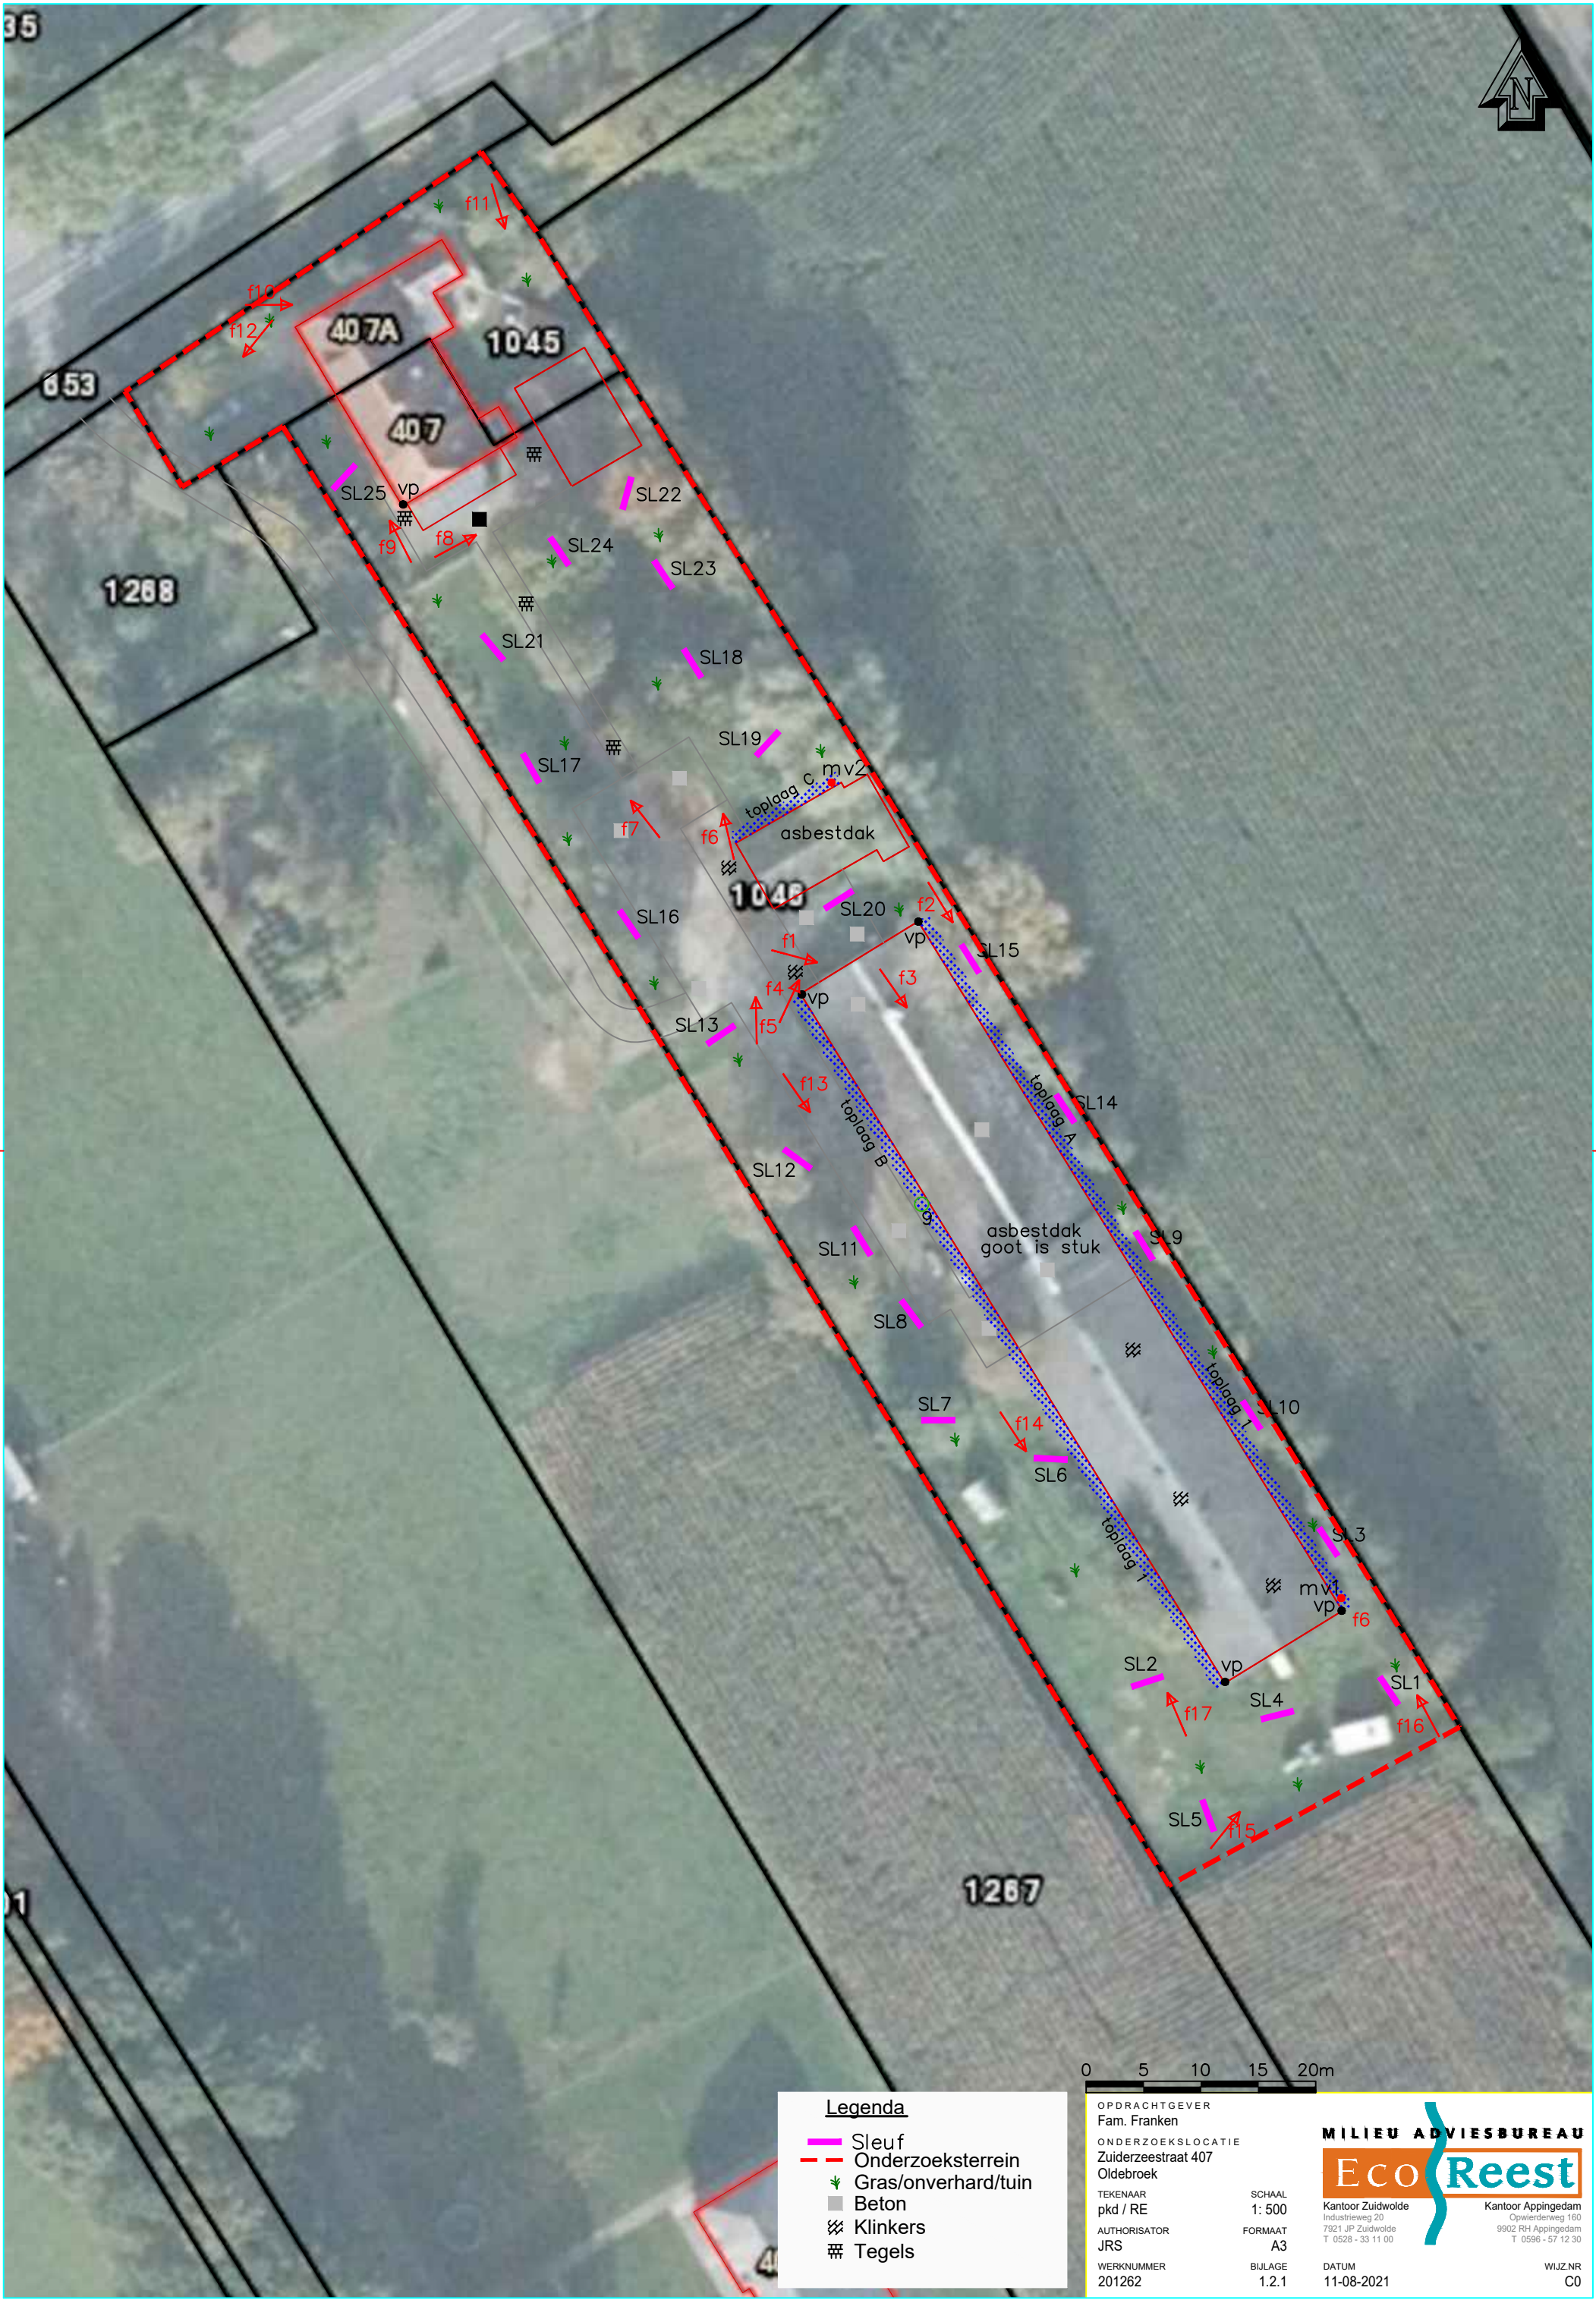
| 1.2 | Situatieschets onderzoekslocatie met monsternamenpunten |

| Omschrijving | Motivering |
|---|---|
| Asbestverdacht materiaal waargenomen | Ja, zie bijlage 1.2 |

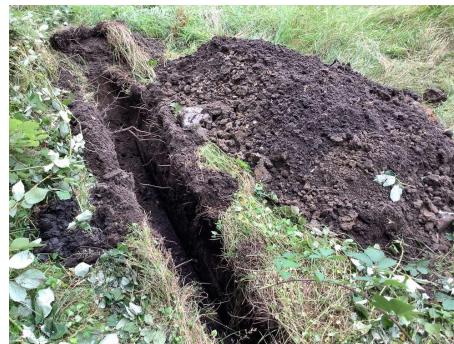
meetpunt SI1  
28952804

| Inspectie-sleuf | Afmeting (l x b) in m | Diepte | Hoeveelheid stukjes en gewicht | Soort | Overige bijmengingen (massa %) |
|---|---|---|---|---|---|
| Sleuf 1 | 2,13 x 0,33<br>Boring | 0,5 | 28 stukjes (959,26 gr.) | Golfplaat | Metselpuin (30 %) |

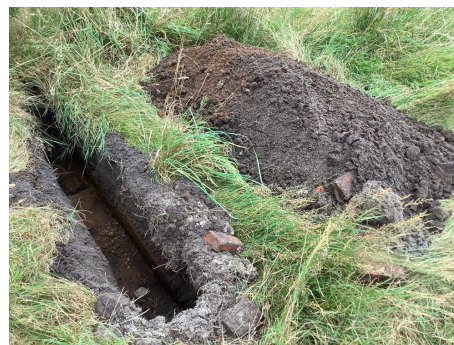
meetpunt SI2  
28952805

| Inspectie-sleuf | Afmeting (l x b) in m | Diepte | Hoeveelheid stukjes en gewicht | Soort | Overige bijmengingen (massa %) |
|---|---|---|---|---|---|
| Sleuf 2 | 2,08 x 0,32<br>Boring | 0,5 | n.w. | - | Metselpuin (30 %) |

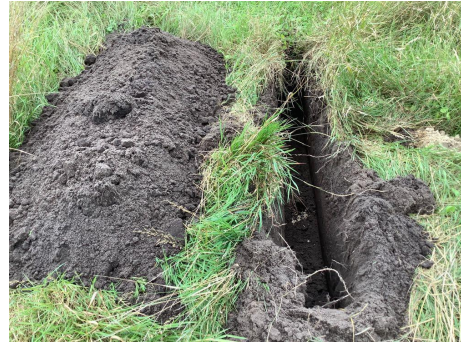
meetpunt SI5  
28952808

| braak / cm tov maaiveld | |
|---|---|
| -50 | zand, matig fijn, zwak siltig, neutraal bruin, geel, edelman |

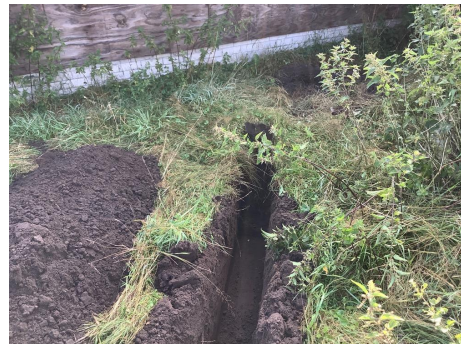
meetpunt SI6  
28990868

| erf / cm tov maaiveld | |
|---|---|
| -50 | zand, matig fijn, zwak siltig, neutraal bruin, geel, edelman |

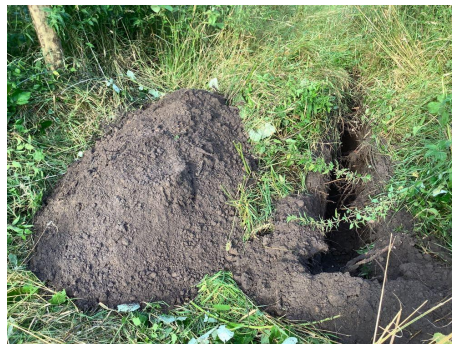
meetpunt SI7  
28990869

| erf / cm tov maaiveld | |
|---|---|
| -50 | zand, matig fijn, zwak siltig, neutraal bruin, geel, edelman |

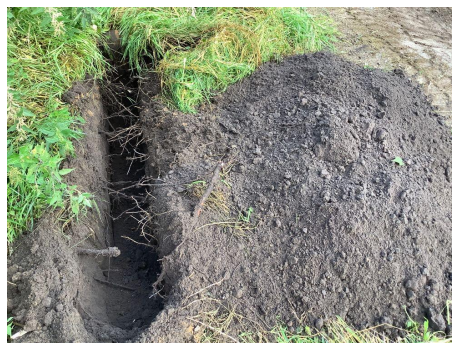
meetpunt SI8  
28990870

| erf / cm tov maaiveld | |
|---|---|
| -50 | zand, matig fijn, zwak siltig, neutraal bruin, geel, edelman |

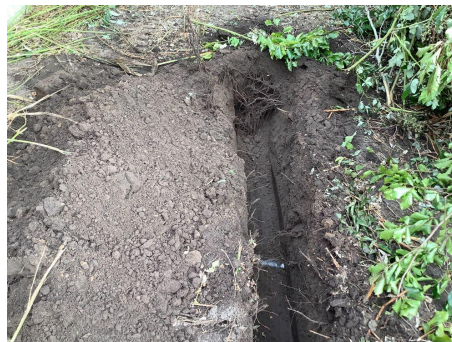
meetpunt SI9  
28990875

| erf / cm tov maaiveld | |
|---|---|
| -50 | zand, matig fijn, zwak siltig, neutraal bruin, geel, edelman |

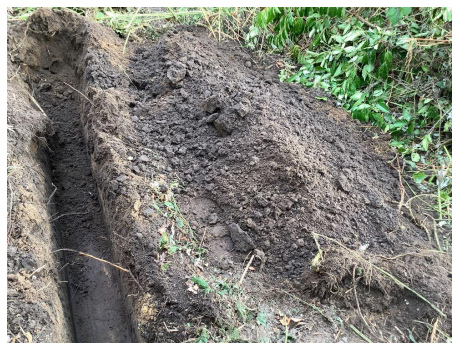
meetpunt SI10  
28990874

| erf / cm tov maaiveld | |
|---|---|
| -50 | zand, matig fijn, zwak siltig, neutraal bruin, geel, edelman |

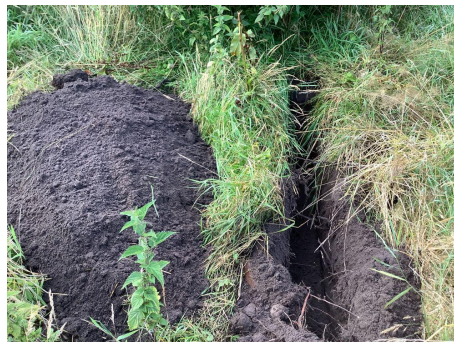
meetpunt SI11  
28990871

| erf / cm tov maaiveld | |
|---|---|
| -50 | zand, matig fijn, zwak siltig, neutraal bruin, geel, edelman |

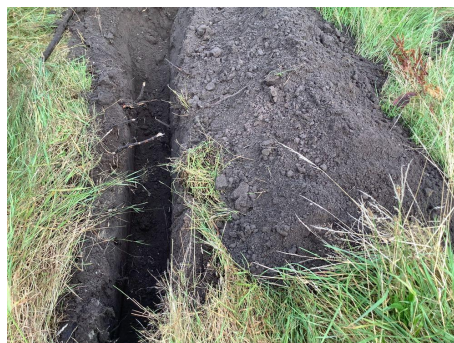
meetpunt SI12  
28990872

| erf / cm tov maaiveld | |
|---|---|
| -50 | zand, matig fijn, zwak siltig, neutraal bruin, geel, edelman |

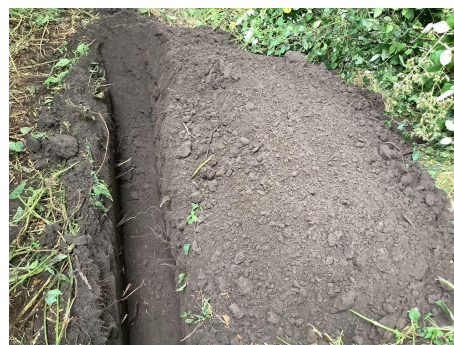
meetpunt SI15  
28990877

| erf / cm tov maaiveld | |
|---|---|
| -50 | zand, matig fijn, zwak siltig, neutraal bruin, geel, edelman |

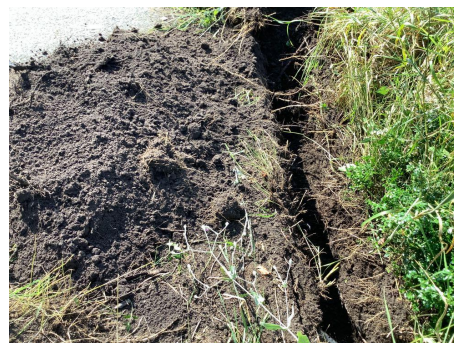
meetpunt SI16  
28990880

| erf / cm tov maaiveld | |
|---|---|
| -50 | zand, matig fijn, zwak siltig, neutraal bruin, geel, edelman |

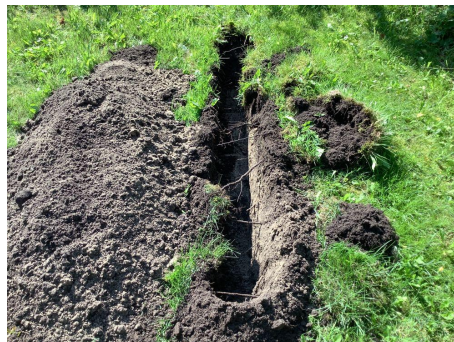
meetpunt SI17  
28990881

| erf / cm tov maaiveld | |
|---|---|
| 0 | zand, matig fijn, zwak siltig, matig humeus, neutraal zwart, bruin, graafmachine |
| -50 | zand, matig fijn, zwak siltig, neutraal bruin, geel, edelman |

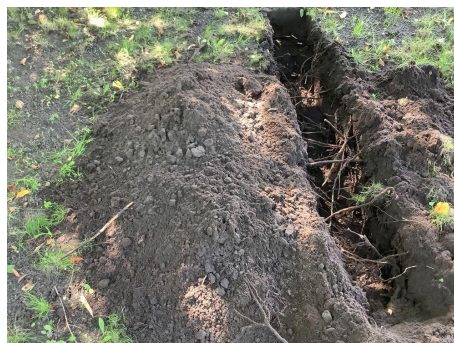
meetpunt SI18  
28990886

| erf / cm tov maaiveld | |
|---|---|
| 0 | zand, matig fijn, zwak siltig, matig humeus, neutraal zwart, bruin, graafmachine |
| -50 | zand, matig fijn, zwak siltig, neutraal bruin, geel, edelman |

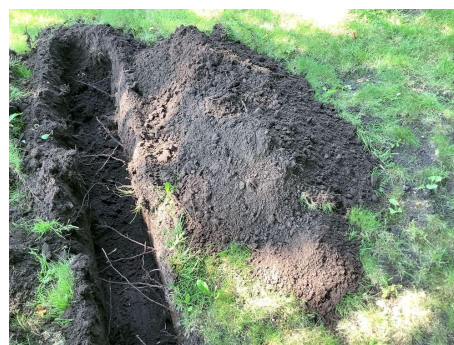
meetpunt SI22  
28990883

| erf / cm tov maaiveld | |
|---|---|
| 0 | zand, matig fijn, zwak siltig, matig humeus, neutraal zwart, bruin, graafmachine |
| -50 | zand, matig fijn, zwak siltig, neutraal bruin, geel, edelman |

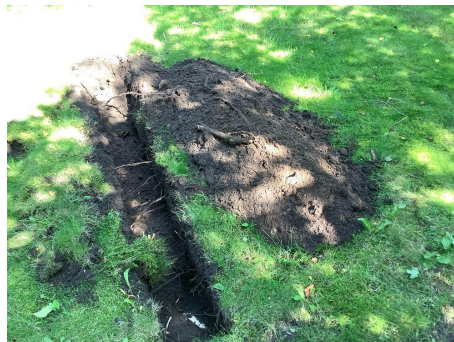
meetpunt SI23  
28990884

| erf / cm tov maaiveld | |
|---|---|
| 0 | zand, matig fijn, zwak siltig, matig humeus, neutraal zwart, bruin, graafmachine |
| -50 | zand, matig fijn, zwak siltig, neutraal bruin, geel, edelman |

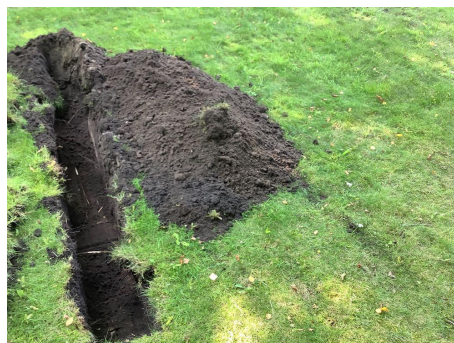
meetpunt SI24  
28990885

| erf / cm tov maaiveld | |
|---|---|
| 0 | zand, matig fijn, zwak siltig, matig humeus, neutraal zwart, bruin, graafmachine |
| -50 | zand, matig fijn, zwak siltig, neutraal bruin, geel, edelman |
