Verkennd bodemonderzoek  
ter plaatse van:

**Groote Woldweg 79  
te Oosterwolde Gld**

projectnummer

**211602**

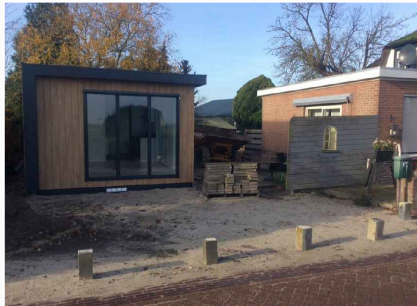
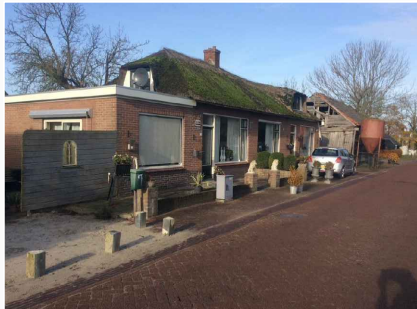
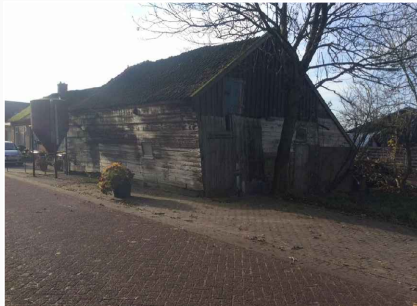
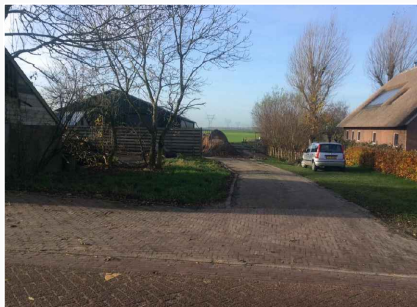
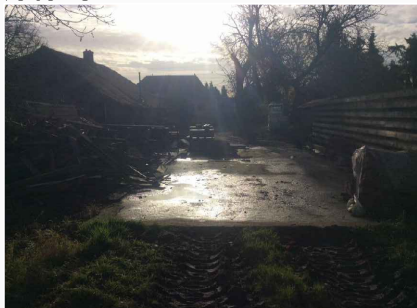
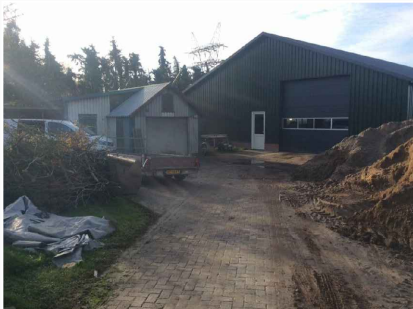
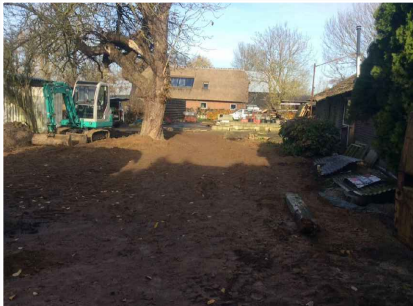
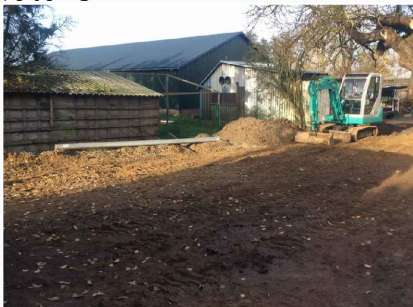
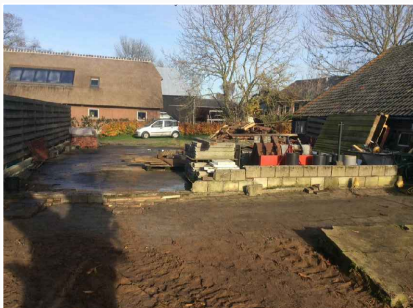
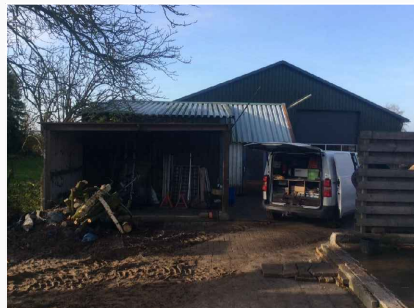
Het onderzoeksterrein is thans in gebruik als garage, een woning met café en een tweetal schuren. De daken zijn onverdacht op het voorkomen van asbest. De te onderzoeken locatie betreft een gedeelte van het perceel c.a. 2.500 m<sup>2</sup>. De opdrachtgever is voornemens om de bestaande bebouwing te slopen en ter plaatse een nieuwe woning, schuur en tijdelijke mantelzorgwoning te realiseren.

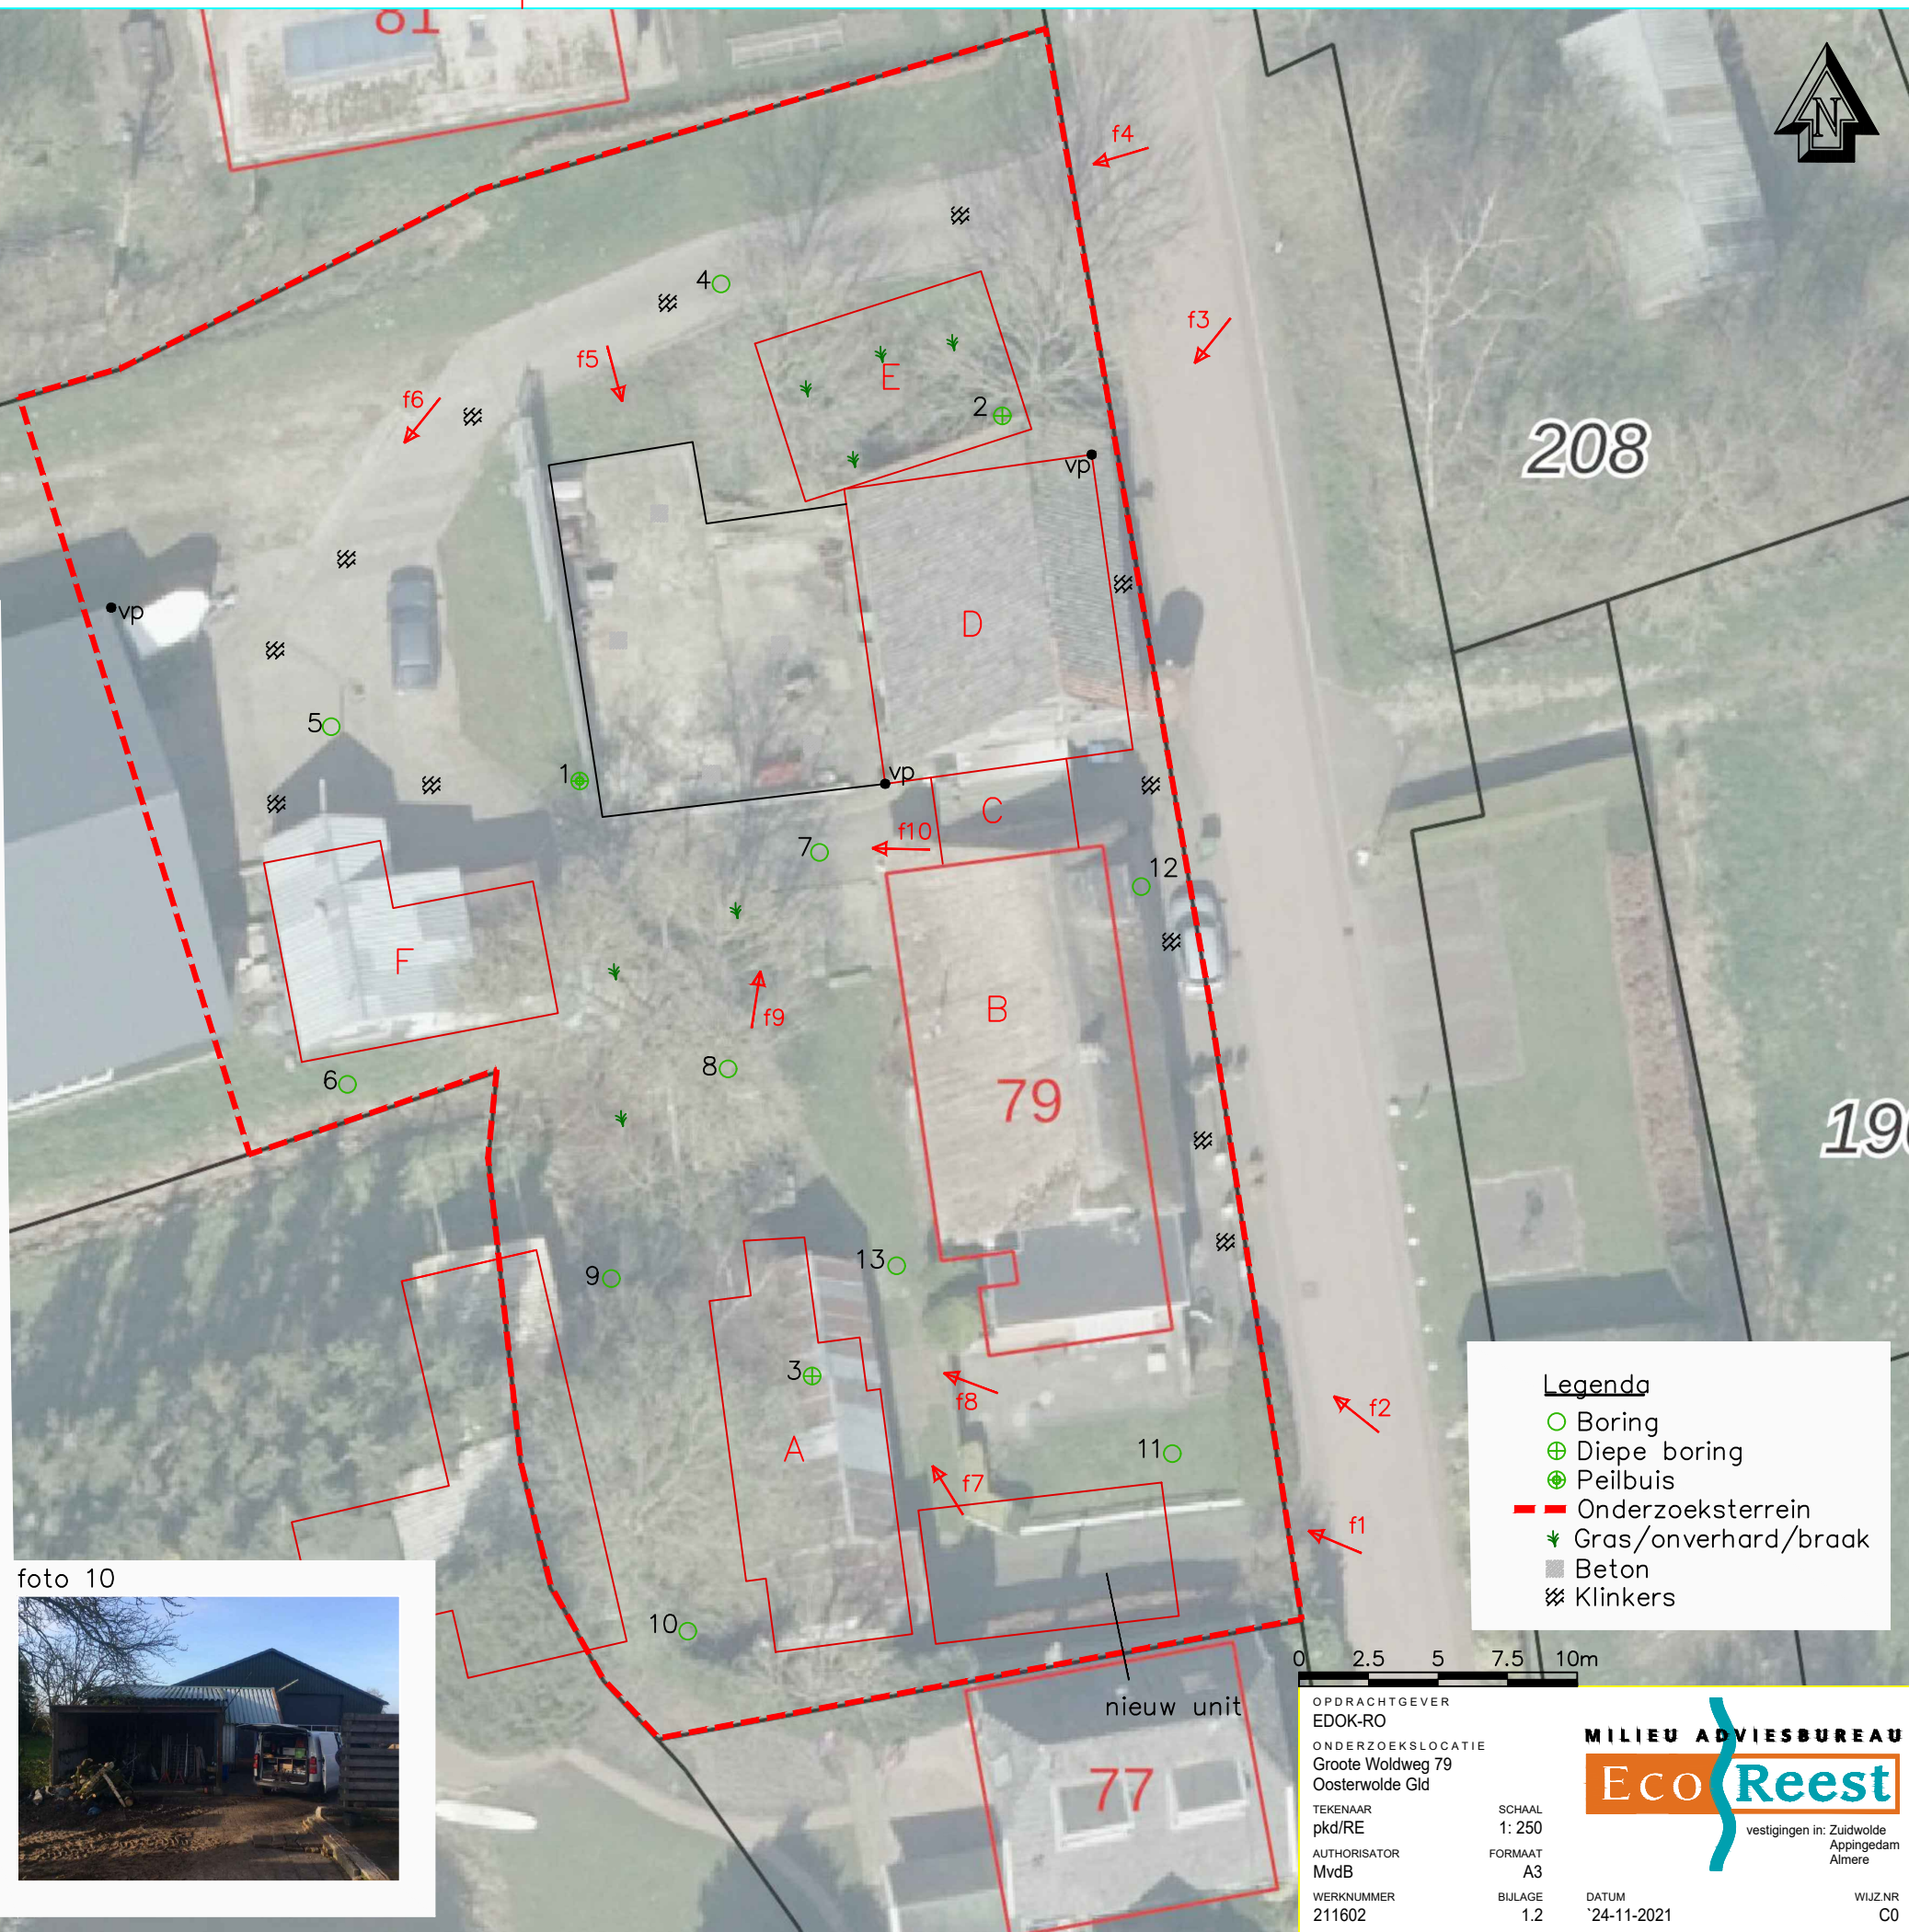
| 1.2 | Situatieschets onderzoekslocatie met boorpunten |

Van het opgeboorde materiaal zijn per 50 cm, of per afwijkende bodemlaag representatieve monsters genomen, die zijn beschreven qua textuur, geur en kleur. In bijlage 1.2 is een situatieschets van het terrein opgenomen met daarop aangegeven de ligging van de monsterpunten.

- Boring
- ⊕ Diepe boring
- ⊕ Peilbuis
- Onderzoeksterrein
- ✂ Gras/onverhard/braak
- Beton
- ▨ Klinkers

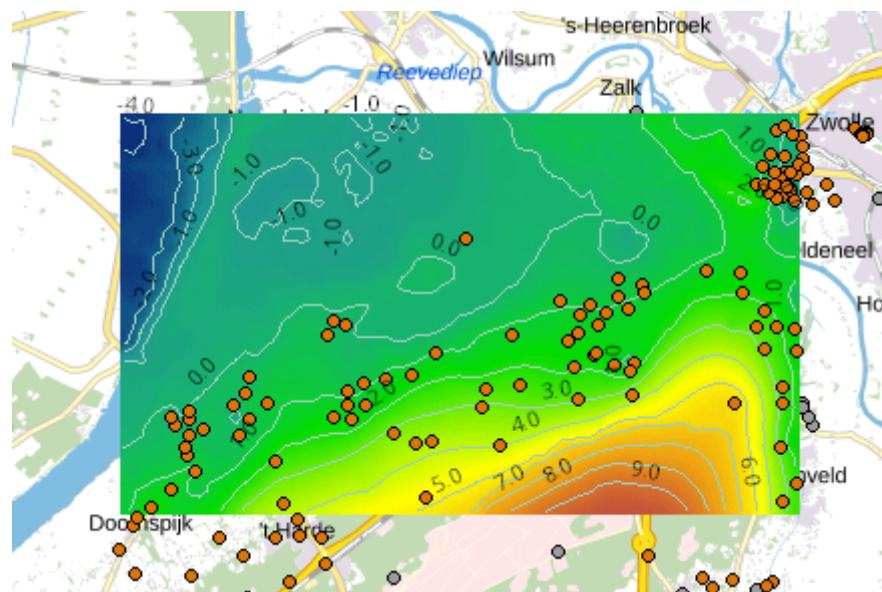
Figuur 1: Isohypsen (grondwatertools.nl)

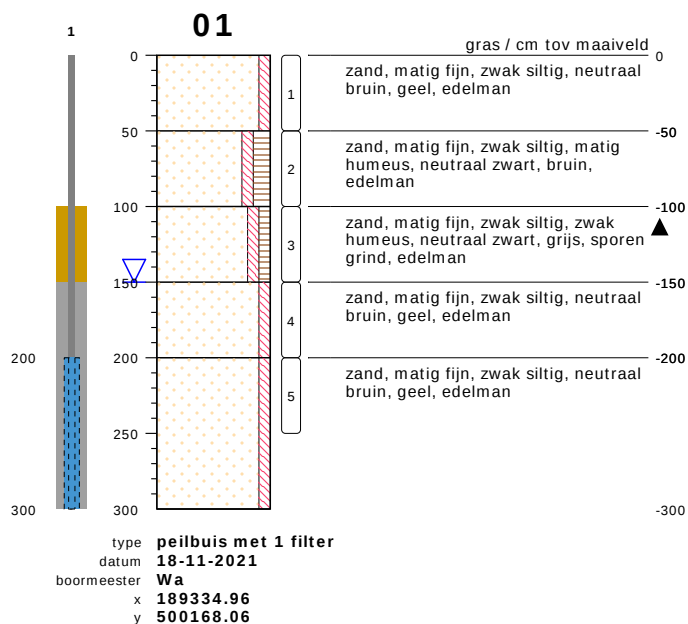
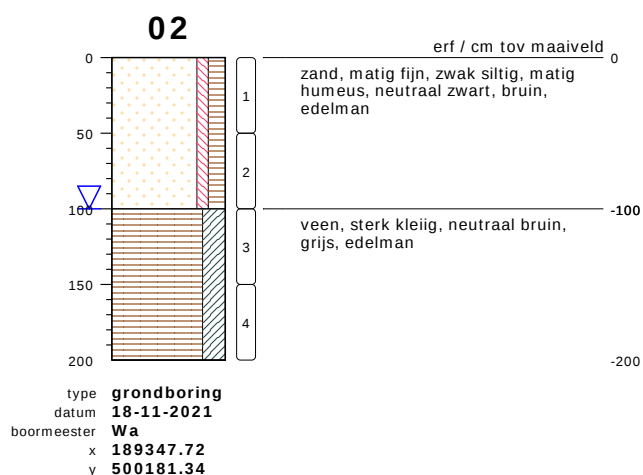
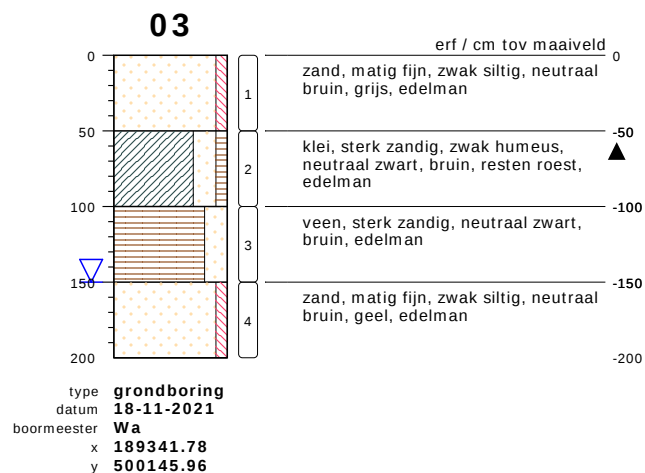
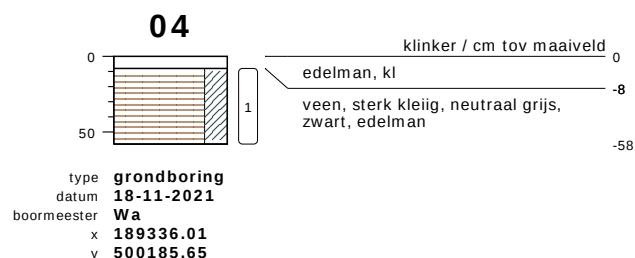
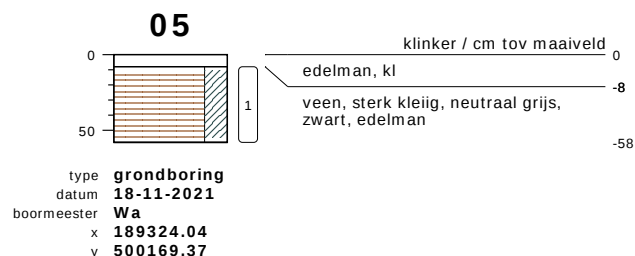
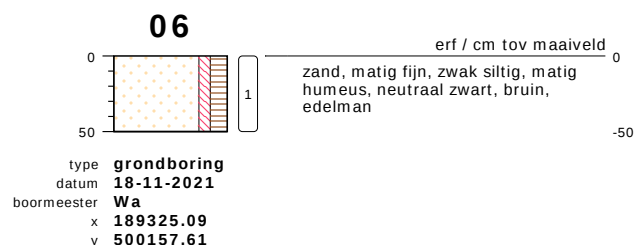
## bodemprofielen schaal 1:50

onderzoek **Oosterwolde**  
projectcode **211602**  
getekend conform **NEN 5104**
