# **Verkennd bodemonderzoek Zuiderzeestraatweg 19 te Oldebroek**

**22 juni 2023**

| <b>Projectnummer</b> | 1291352 |

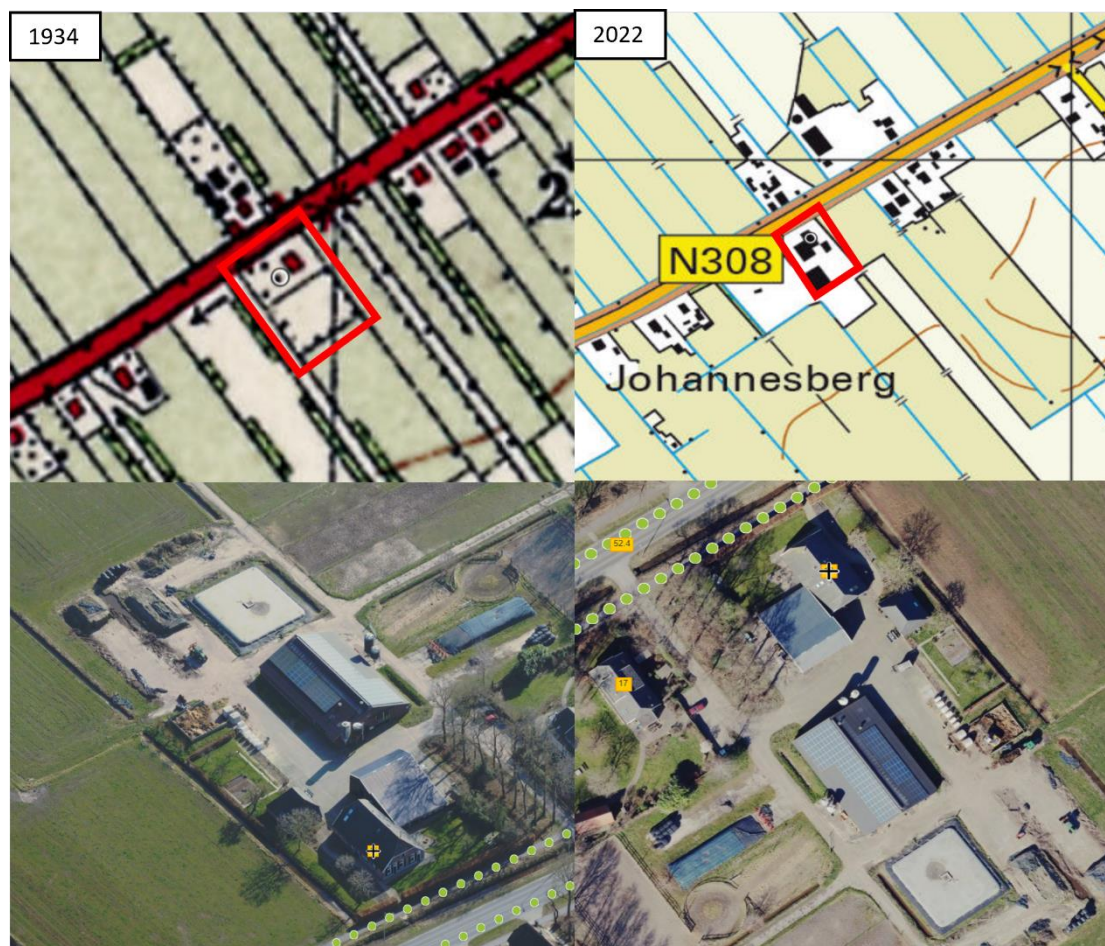
*Figuur 2.1*

Op historisch kaartmateriaal is de eerste bebouwing rond 1933 te zien (bron Topotijdreis).

Volgens informatie van de BAG viewer is de huidige woning met twee bijgebouwen echter in 1914 gebouwd. De koeienstal ten zuiden van de woning is in 1984 gebouwd. Voor 1914 is te zien dat de locatie bestond uit landbouwgrond.

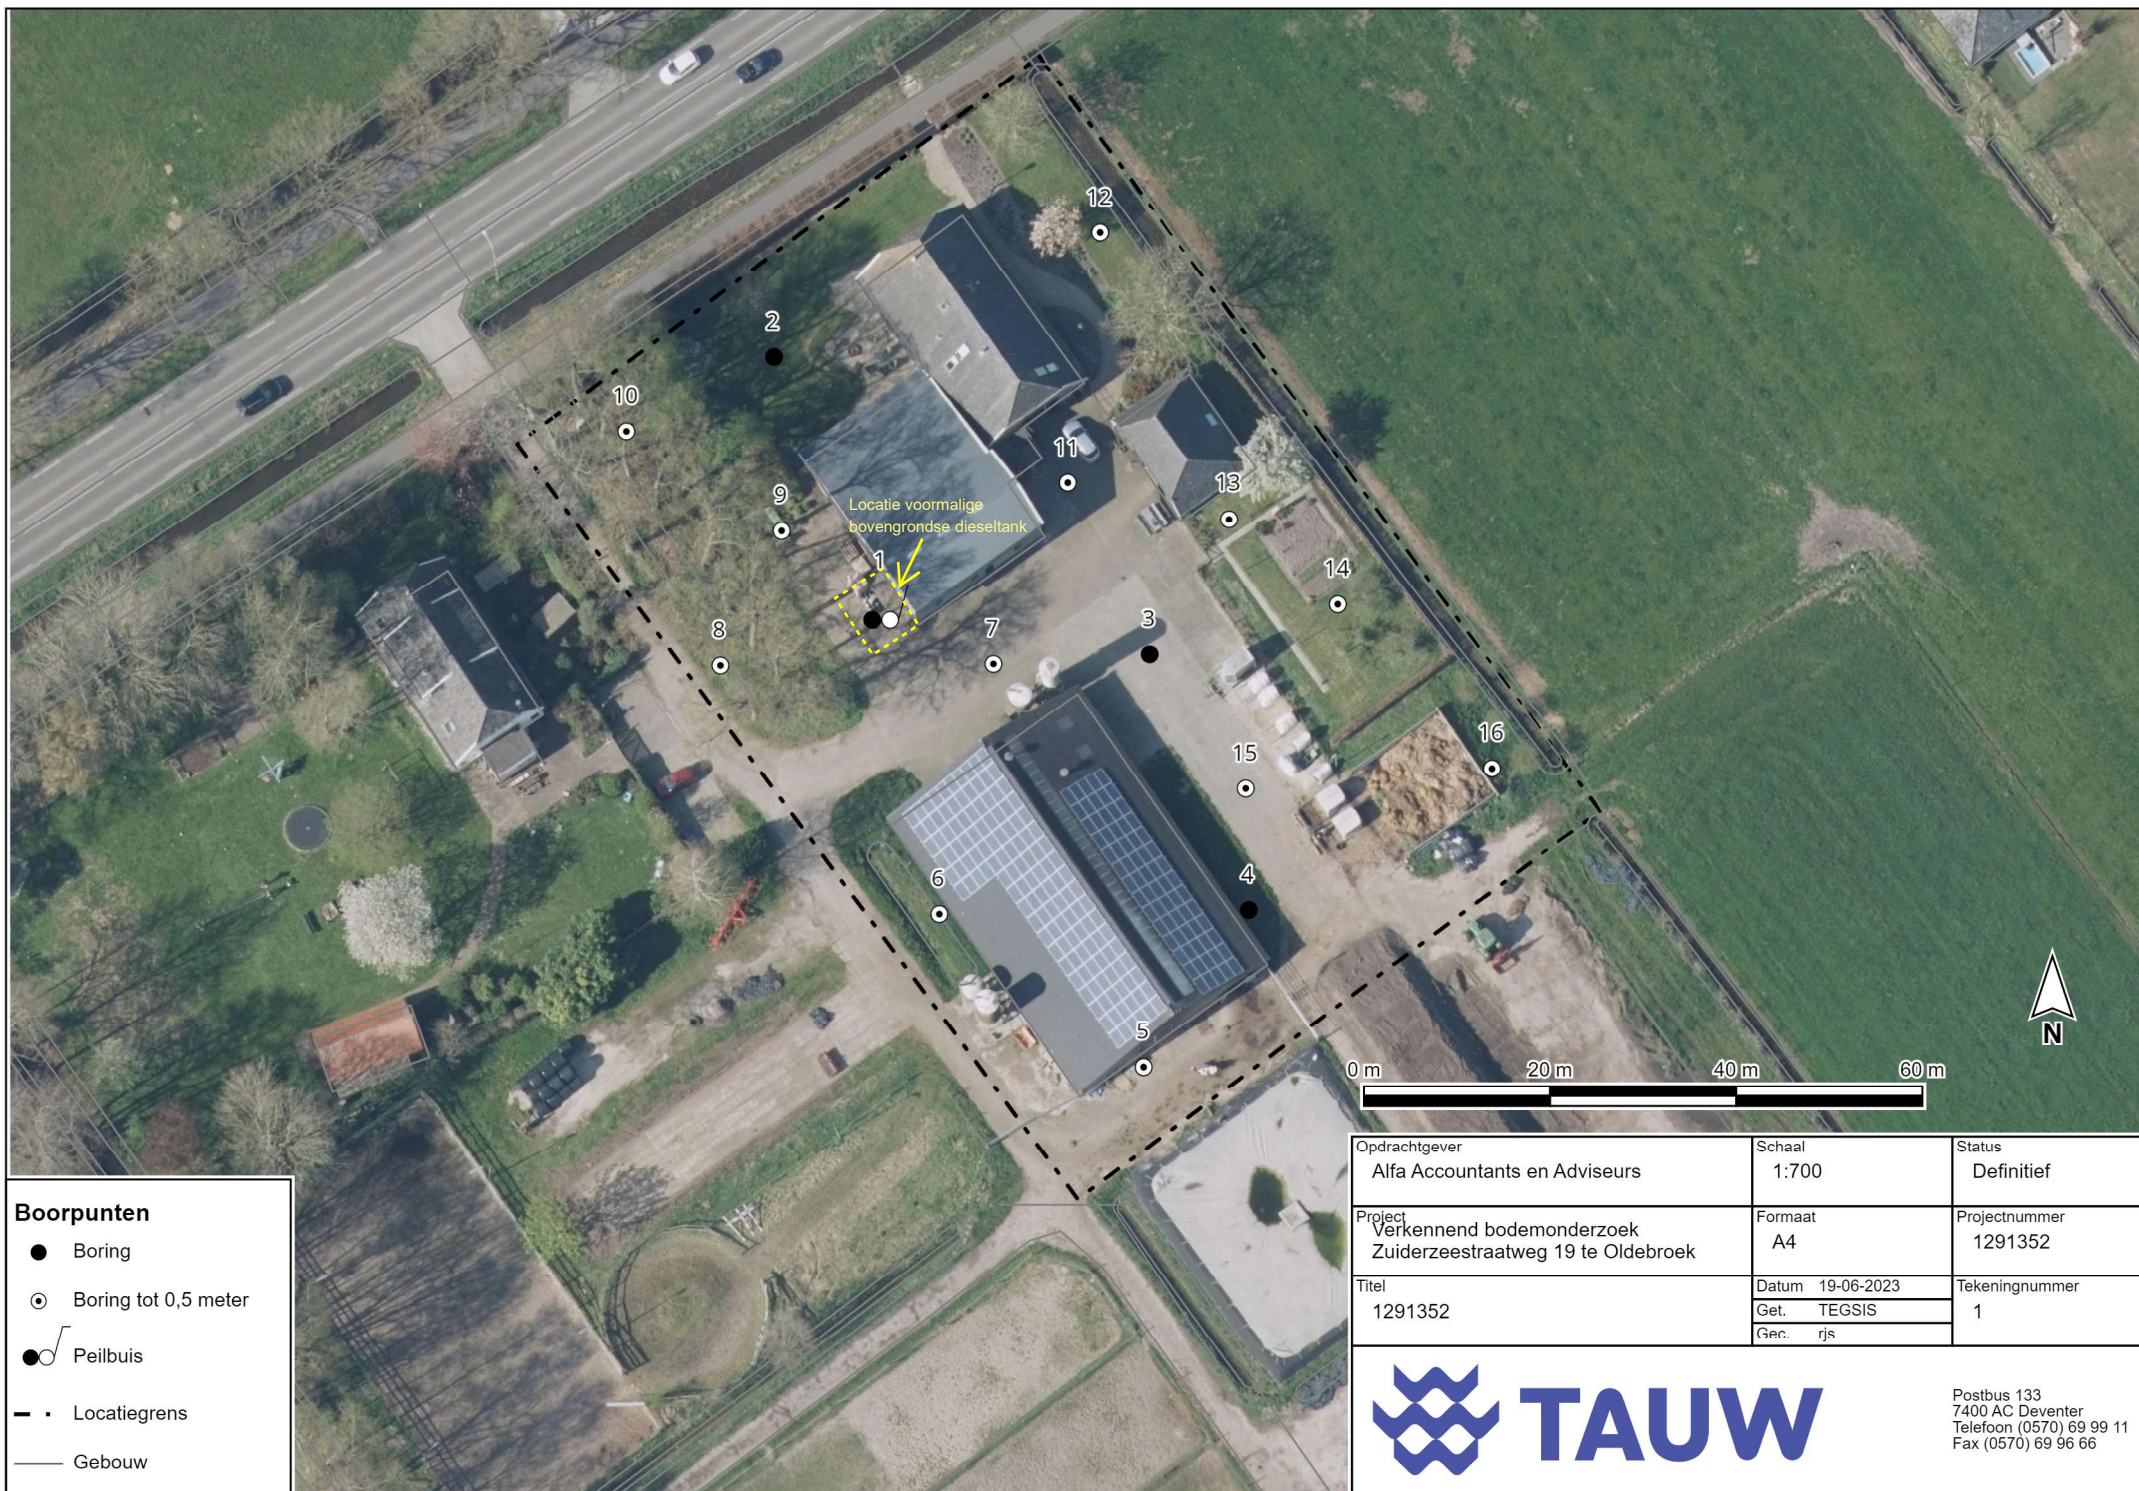
**Bijlage 2****Kaart situering monsternamepunten**

- Naast de schuur ten zuidwesten van de woning heeft een bovengrondse dieseltank gestaan (zie bijlage 2). Volgens de bewoners ging het om een 1.000 liter dieseltank die in een lekbak heeft gestaan en al jaren geleden is weg gehaald, onbekend is wanneer

# Boorpunten

- Boring
- ⊙ Boring tot 0,5 meter
- Peilbuis
- - - Locatiegrens
- Gebouw
