# Huismusonderzoek Zuiderzeestraatweg 19 te Oldebroek

Betreft: Huismusonderzoek

Locatie: Zuiderzeestraatweg 19, 8096 BC Oldebroek

Datum: 12-07-2023

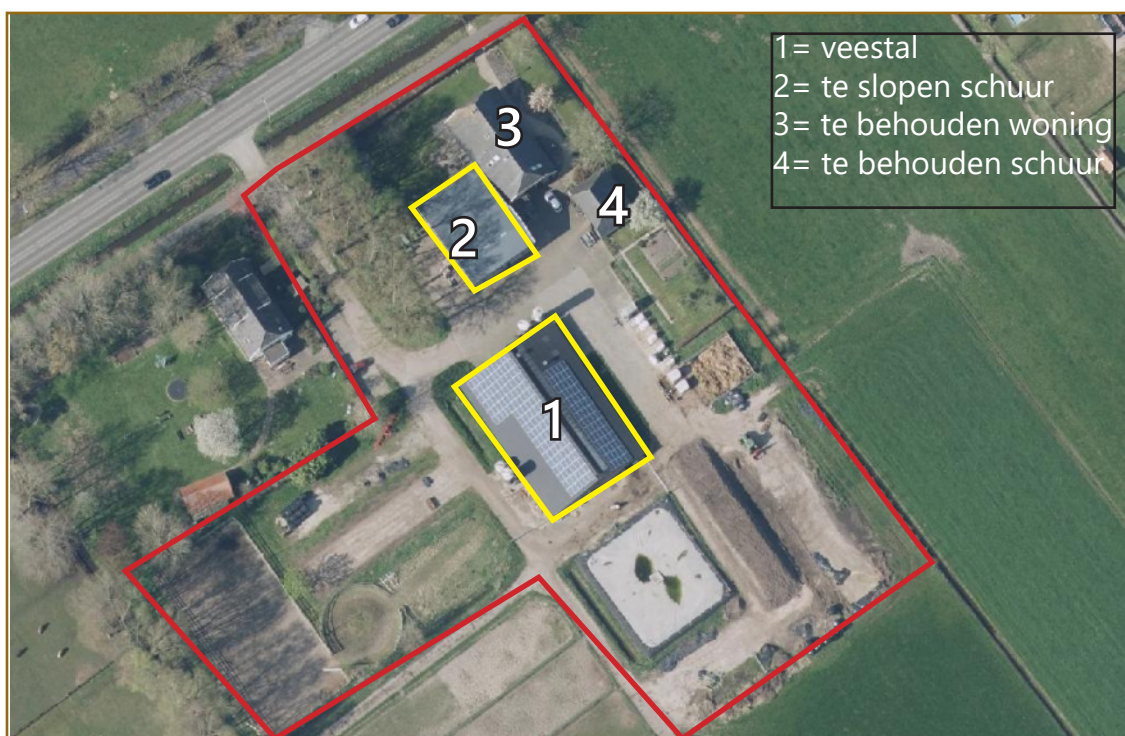
Afbeelding. 2: Luchtfoto van het plangebied aan Zuiderzeestraatweg 19 te Oldebroek (rood kader) met in geel de voor huismus geschikte te slopen bebouwing.  
 Bron ondergrond: Pdok Viewer ([app.pdok.nl/viewer](http://app.pdok.nl/viewer)).

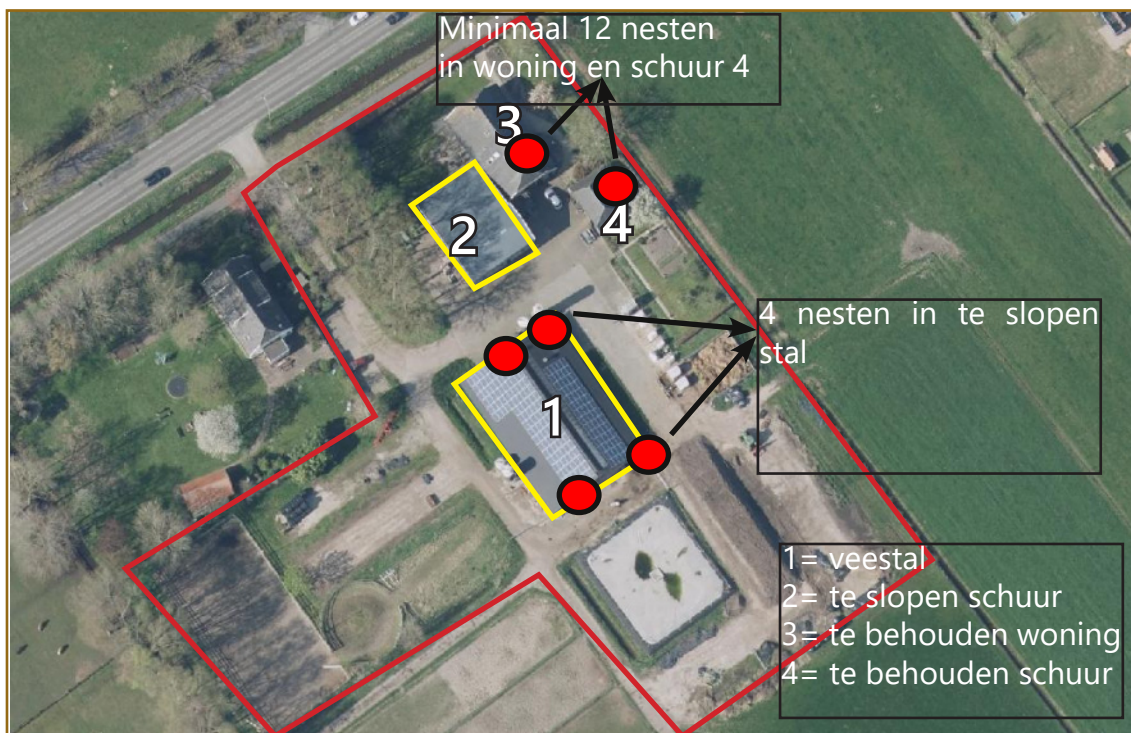
Tijdens het huismusonderzoek zijn nestplaatsen van huismus in de te slopen veestal vastgesteld. Er zijn zingende mannetjes, en in- en uitvliegende huismussen op verschillende plekken in het gebouw waargenomen tijdens beide inventarisatierondes. In de stal zijn in totaal vier nestplaatsen aangetroffen. In de eveneens te slopen schuur zijn geen nestlocaties van huismus aangetroffen. De mogelijkheden in deze schuur zijn voor huismussen zeer beperkt, waarbij voornamelijk aan de binnenkant genesteld kan worden. Aan de hand van het soortgericht onderzoek is afwezigheid van nestplaatsen in de te slopen schuur met voldoende mate van zekerheid aangetoond.

Afbeelding. 3: Locaties nestplaatsen aan de Zuiderzeestraatweg 19 te Oldebroek (rood kader) met in geel de voor huismus geschikte te slopen bebouwing en in rood de globale locaties van de aangetroffen nestplaatsen.

- De geplande sloop van de stal leidt tot verstoring of vernieling van vier vaste jaarrond beschermde nestplaatsen van huismussen. Er is daarom sprake van overtreding van de Wet Natuurbescherming, Artikel 3.5, lid 2 en lid 4 ten aanzien van huismus. Hiervoor moet ontheffing worden aangevraagd bij de provincie Gelderland. Ook kunnen huismussen verwond of gedood worden wanneer werkzaamheden onzorgvuldig worden uitgevoerd (overtreding artikel 3.5 lid 1). Het doden of verwonden van huismussen dient voorkomen te worden door ervoor te zorgen dat huismussen voorafgaand aan werkzaamheden de bebouwing verlaten hebben. Bij werkzaamheden tijdens het broedseizoen moeten (mogelijke) nestplaatsen voorafgaand aan de broedperiode maar buiten vorstperioden ontoegankelijk gemaakt worden en moeten tijdig alternatieven worden aangeboden. Bovendien mag het ongeschikt maken pas gebeuren nadat de provincie Gelderland een ontheffing heeft verleend, en moet uiteraard gewerkt worden volgens de ontheffingsvoorschriften. Een onderdeel van een ontheffing is een activiteitenplan. Hierin wordt onder andere de mate en wijze van compensatie, mitigatie, de juiste periode, en de gunstige staat van instandhouding behandeld.

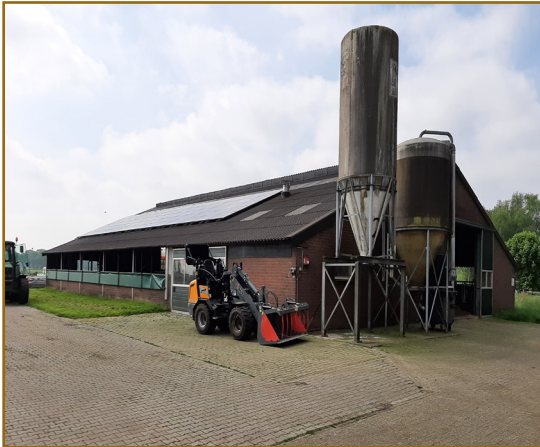
Afbeelding 4: De te slopen stal waarin vier huismusnesten zijn aangetroffen. Door de sloop gaan de nesten verloren.

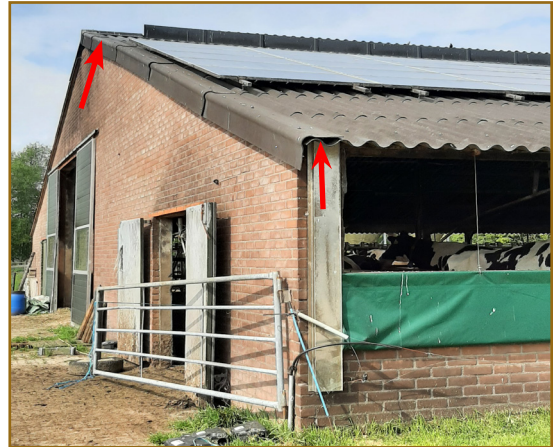
Afbeelding 5: 2 Op een aantal plekken zijn ruimtes onder de dakplaten aanwezig waar vogels zoals huismus en spreeuw kunnen nestelen.

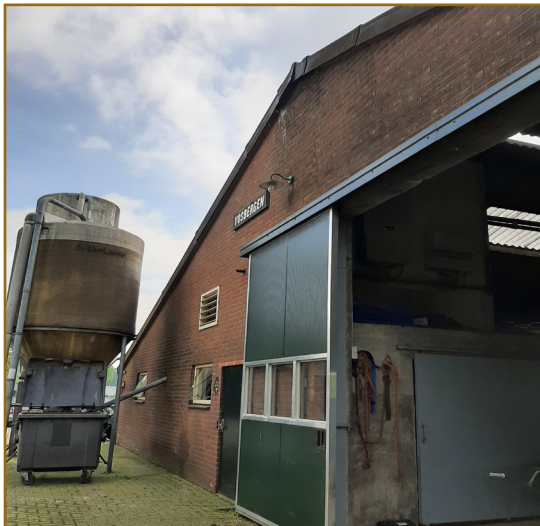
Afbeelding 6: Noordelijke kopgevel te slopen stal. Hier werden twee nestplaatsen van huismus en één nestplaats van spreeuw aangetroffen.

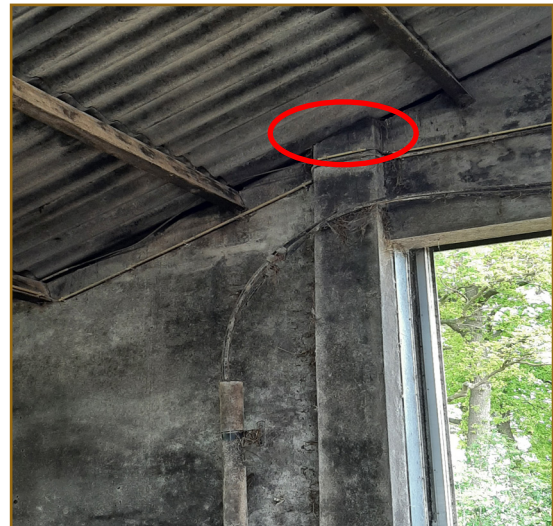
Afbeelding 7: Eén van de nestlocaties van huismus in de te slopen stal.

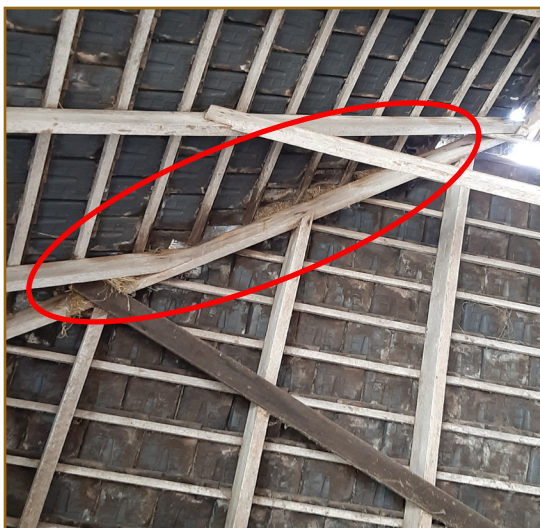
Onder het pannendak van de te behouden woning en in de te behouden schuur zijn in totaal tenminste twaalf nestlocaties van huismus vastgesteld. Deze nesten bevinden zich allemaal buiten invloedssfeer van de ingrepen en blijven dus behouden. Ook op het erf ten westen van de locatie en op meerdere erven in de omgeving werden aansluitend aan de inventarisaties huismussen gezien of gehoord, maar hier is geen uitgebreid onderzoek uitgevoerd en is niet vastgesteld om hoeveel nesten het gaat of waar deze zich bevinden. Wel is duidelijk dat de huismus een relatief algemene verschijning is in het buitengebied van Oldebroek.

Afbeelding 8: Nesten van huismus in de te behouden schuur 4.

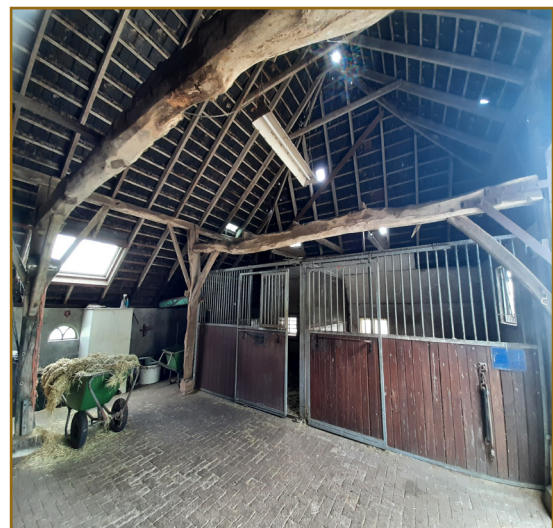
Afbeelding 9: Binnenkant te behouden schuur 4. Hier zijn mogelijkheden om huismuskasten op te hangen. De schuur is altijd toegankelijk en wordt nu ook al gebruikt door mussen.
